Nachrichten/Berichte

Doris Fischer

Kurzvortrag zum Thema „Farbe“ am 13.09.2014 bei der Eröffnungsveranstaltung anlässlich des Tages des offenen Denkmals auf der Marksburg, Braubach

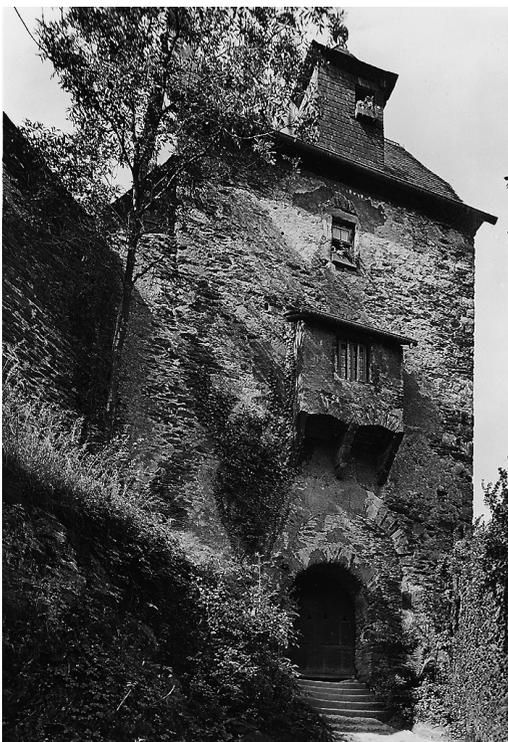
Abb. 4. (oben) Marksburg, Reparatur des Pulverturms nach Schäden aus dem Zweiten Weltkrieg (Foto: Römer, um 1950, Landesdenkmalamt [GDKE], Mainz).

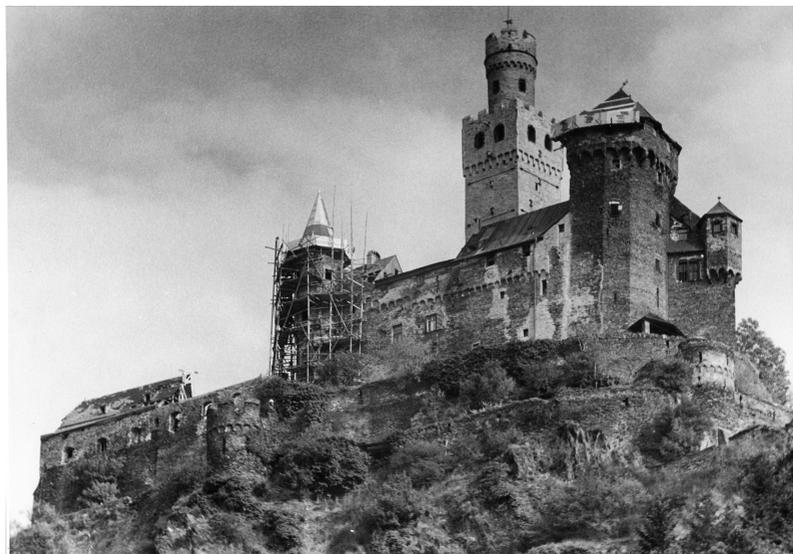
Abb. 5. Ansicht der Marksburg von Norden (Zeichnung: W. Dilich, 1608, Sig. 2° Ms. Hass. 679, Universitätsbibliothek und Murhardsche Bibliothek der Stadt Kassel).

nachmittelalterliche Momentaufnahme ist überliefert in fünf kolorierten Zeichnungen des hessischen Geografen und Historikers Wilhelm Schäfer, genannt Dilich. Er hielt die Burg 1608 in Ansichten und Schnitten im Auftrag des hessischen Landgrafen von Hessen-Kassel nach den Veränderungen des 16. Jahrhunderts sehr detailgenau fest. Alle Ansichten zeigen die Burg in einheitlich hellbeiger Farbgebung mit wenigen dekorativen Absetzungen in Rot, zum Beispiel an den Bogenfriesen oder am Fachwerk (Abb. 5).

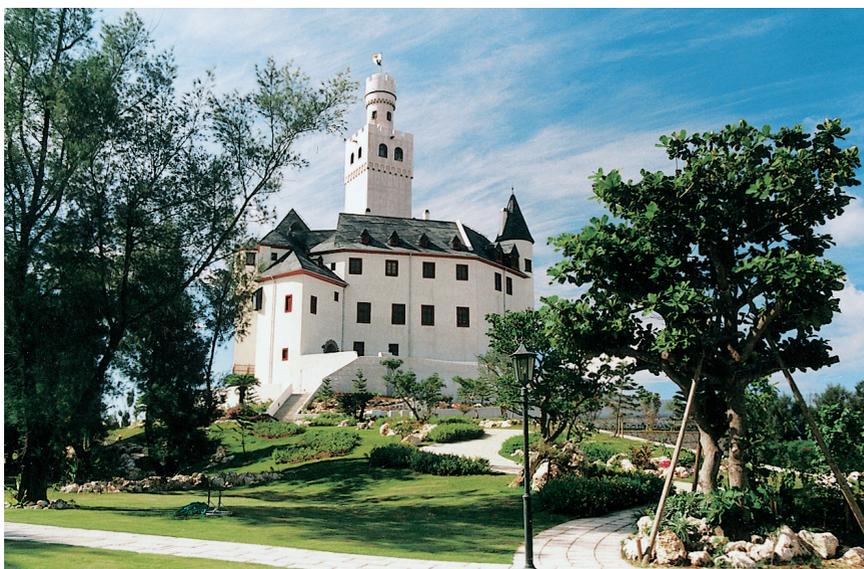
Abb. 6. Marksburg-Kopie auf der Insel Ueno, Japan 1996 (Foto: DBV-Archiv, Dokumentation Marksburg/Japan)).

Die staatliche Denkmalpflege wandte sich mit großer Vehemenz gegen das geplante Vorhaben und damit auch gegen eine grundlegende Redaktion dieses gealtert überkommenen Erscheinungsbildes. Man riet zur Zurückhaltung und zur Konservierung des überkommenen gealterten Zustands. Begründet wurde dies mit der äußerst schwierigen Befundsituation und dem komplexen, über Jahrhunderte gewachsenen Bauzustand. Zudem stand man auch einer Rekonstruktion des Erscheinungsbildes auf der Grundlage der Dilich-Pläne skeptisch bis ablehnend gegenüber, da die überkommene Marksburg nicht mit dem Bauzustand, den Dilich festhielt, übereinstimmte und unklar sei, wie die dargestellte, sehr einheitliche Farbigkeit zu verstehen sei: lediglich als Symbol für Putz an sich oder tatsächlich als reale Farbgebung. Man hatte zudem die begründete Sorge vor einem neuen, unhistorischen, künstlichen und befundfreien Erscheinungsbild, das – wie die japanische Marksburgkopie – steril ein falsches Geschichtsbild vermitteln würde (Abb. 6).

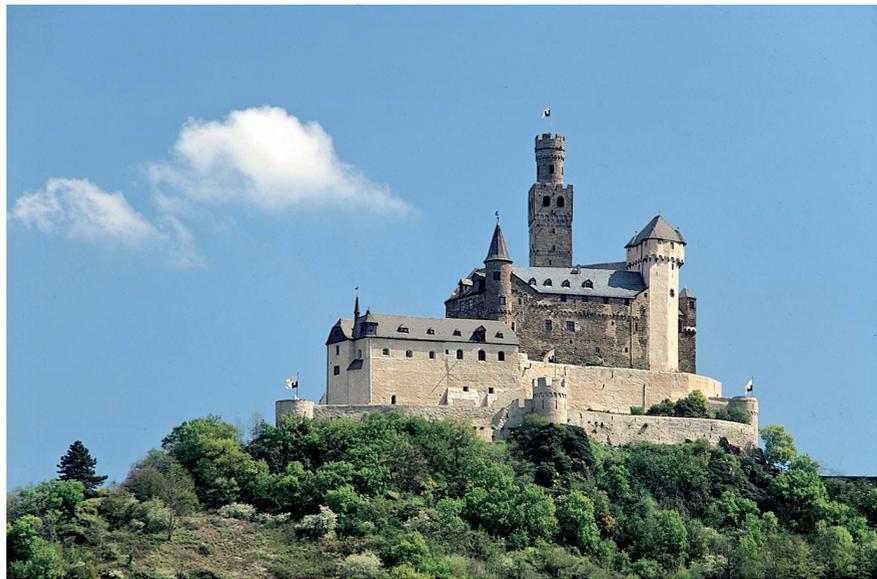
Abb. 7. Marksburg, Rheinansicht ohne Verputz des Rheinbaues (Foto: Straeter, 2000, Landesdenkmalamt [GDKE], Mainz).

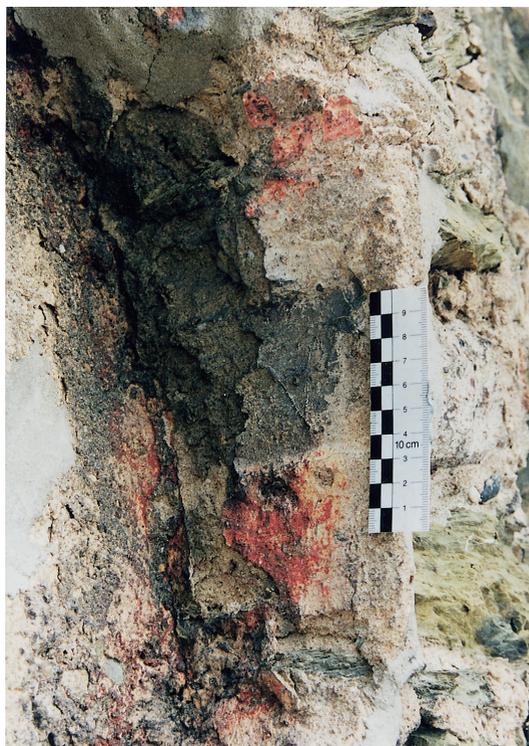
Abb. 8. (links) Putz- und Farbbefund am Bogenfries des Pulverturms (Foto: F. Lawen).

Reste der Dekoration des Bogenfrieses sowie der anschließenden Flächenputze mit geglätteter Oberfläche und ehemals kalkweißer Tünche in einem Bogenfeld erhalten (Abb. 8). Wollte man diesem Baubestand und seiner Bedeutung Rechnung tragen, konnte das Rezept der Zwingermauern nicht einfach übernommen werden. Die Rekonstruktion eines kalkweißen Anstrichs schied jedoch aus, da sonst der Gegensatz zu den bereits verputzten

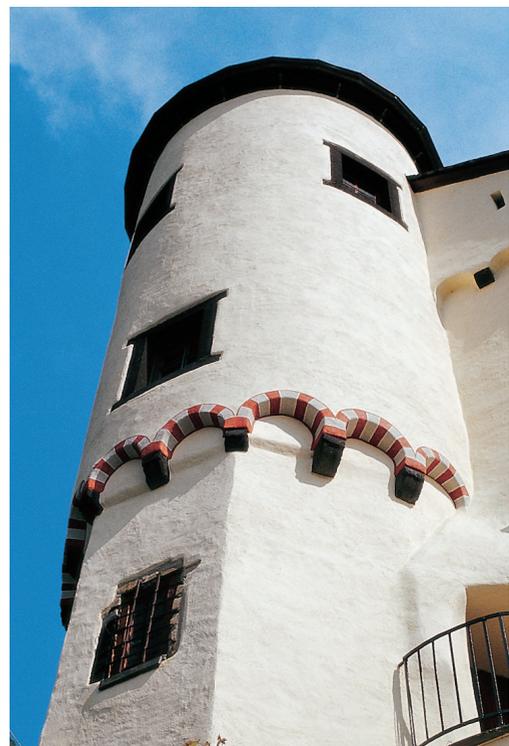
Abb. 9. Teilansicht des Pulverturms mit Bogenfries und rekonstruierter Farbfassung, 2002 (Foto: K. Tragbar).

beigefarbenen Bauteilen zu groß gewesen und das Gesamtensemble der Burganlage optisch auseinandergefallen wäre. Also entschied man sich für eine helle Farbigkeit, geglättete Oberflächen und die Rekonstruktion des farbigen Bogenfrieses am Pulverturm auf Grundlage des Befundes (Abb. 9). Die bei Dilich gezeigte farbige Absetzung des Bogenfrieses am Rheinbau rekonstruierte man mangels Befund jedoch nicht. In die

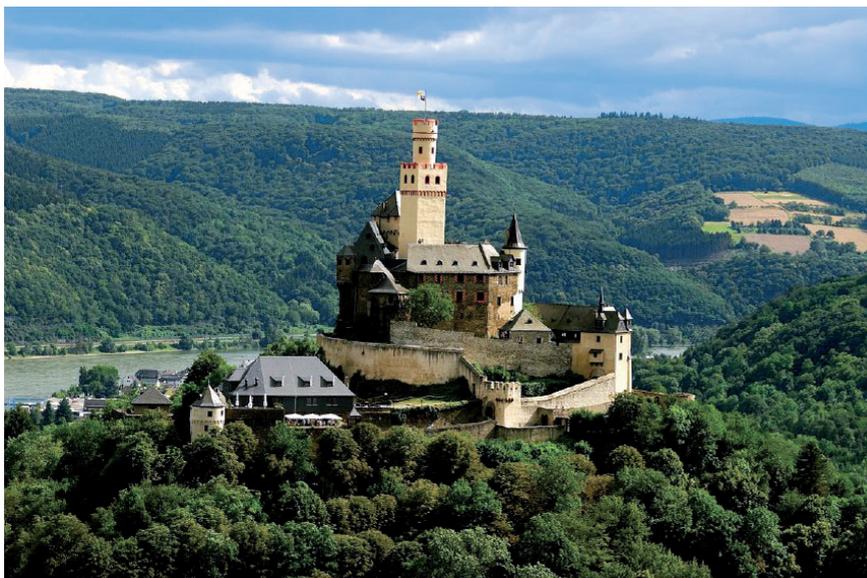
Abb. 10. Romanischer Palas, Gesamtansicht der Fassade vor der Maßnahme 2009 (Foto: G. Wagner).

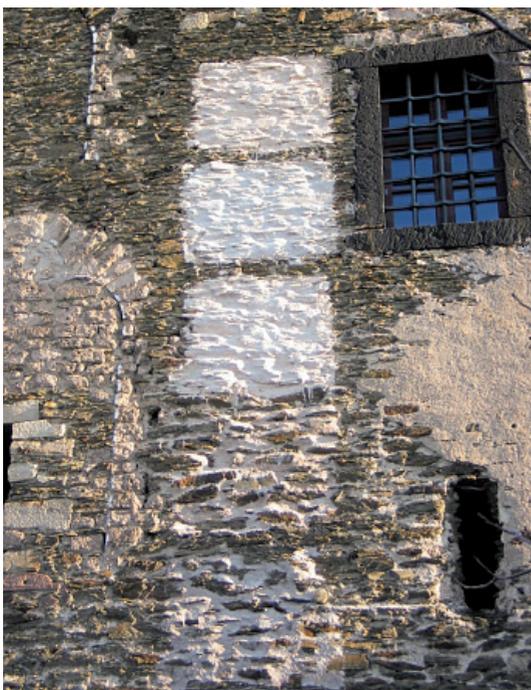
Abb. 11. Fug- und Putzmuster am Romanischen Palas (Foto: G. Wagner, 2008).

überaus problematische Zustand des Mauerwerks mit seinen wenigen mittelalterlichen Putzresten nicht ohne beträchtlichen Substanzverlust mit einem Flächenputz versehen werden konnte. Nach vielfachen Probeflächen (Abb. 11) und anschließenden Diskussionen entschied man sich schließlich für eine Schlämme, in die die Putzreste und das Kleeblattfenster aus der romanischen Bauphase eingebunden werden konnten. Durch diese Modifikation des bis dahin verfolgten Putzkonzepts konnte sowohl der spezifischen Situation des Palas wie auch der Gesamterscheinung der Burg Rechnung getragen werden (Abb. 12). Der letzte große Bauabschnitt war dem Gotischen Saalbau gewidmet, bei dem ohne besondere Anforderungen der übliche Putzauftrag wieder ausgeführt werden konnte.

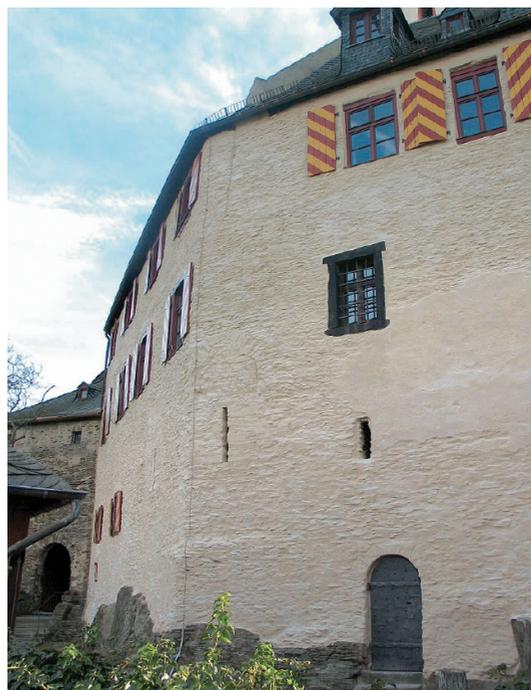
Abb. 12. Romanischer Palas nach Instandsetzung (Foto: G. Wagner, 2010).

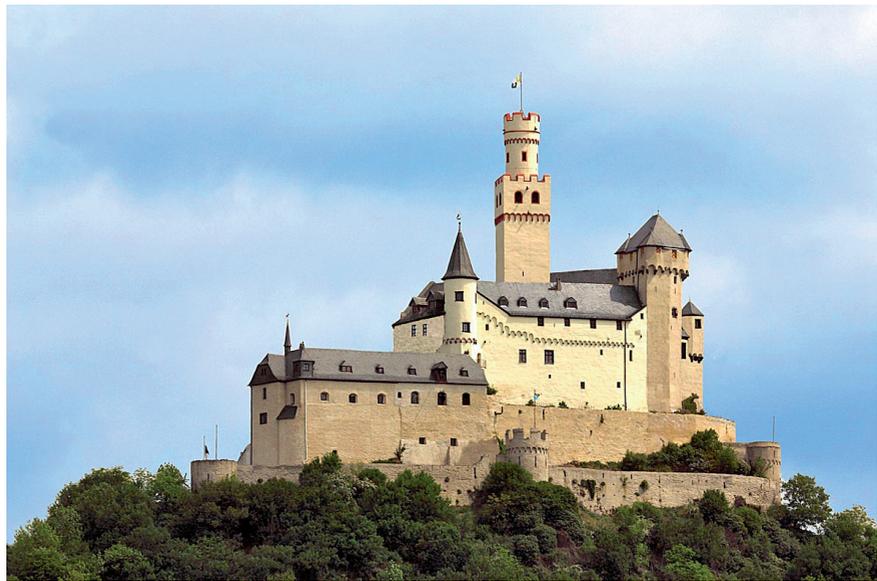
Abb. 13. Marksburg, Ansicht von Westen (Foto: Zwerenz, 2006).

Zieht man nun ein Resümee, so ist als erstes und wichtigstes festzuhalten, dass mit dem Putzüberzug der notwendige Schutz des Mauerwerks erreicht werden konnte (Abb. 13). Die Marksburg hat allerdings ganz grundsätzlich ihr Erscheinungsbild verändert: von einer ehemals durch die schiefrige Grauwacke und die gealterten Putzoberflächen sehr dunkel wirkenden Burg hin zu einer hellen und lichten Anlage mit weithin sichtbarer Signalwirkung. Im besten Sinne wurden dabei alle Befunde und Kenntnisse historischer Außenputze und -farbigkeiten einbezogen, doch
