## Von der mittelalterlichen Burg zur frühbarocken Vierflügelanlage – die ehemalige Kurfürstliche Burg in Boppard

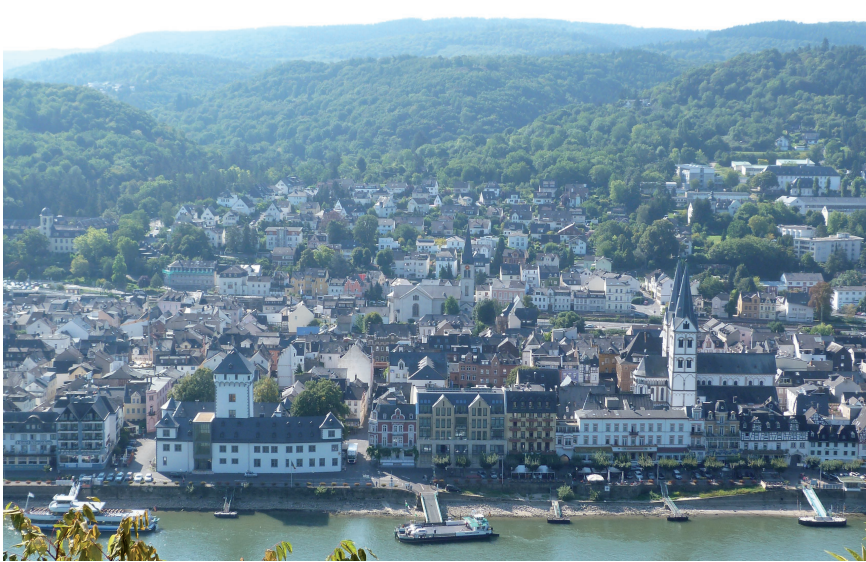
Abb. 1. Kurfürstliche Burg in Boppard nach der Instandsetzung und kurz vor der Wiedereröffnung (Foto: M. Holdorf, 11.9.2015).

zulegen. Die Gesamterscheinung der „Burg“ hat sich dadurch maßgeblich verändert und geweitet (vgl. Zustand vorher: Abb. 6 und nachher: Abb. 1): Lag der Fokus zuvor weitgehend auf der mittelalterlichen Bauphase mit dem Bergfried, ist nun wieder der gesamte Baukomplex als repräsentative frühbarocke Vierflügelanlage mit mittelalterlichem Kernbau in den Blick gekommen. Aufgrund der bestehenden Größenverhältnisse und der Farbigkeit verträgt sie selbst den modernen „Fugenschluss“, auch wenn dieser sich letztlich in der baulichen Umsetzung gegenüber der Planzeichnung sehr geändert hat. Auf-

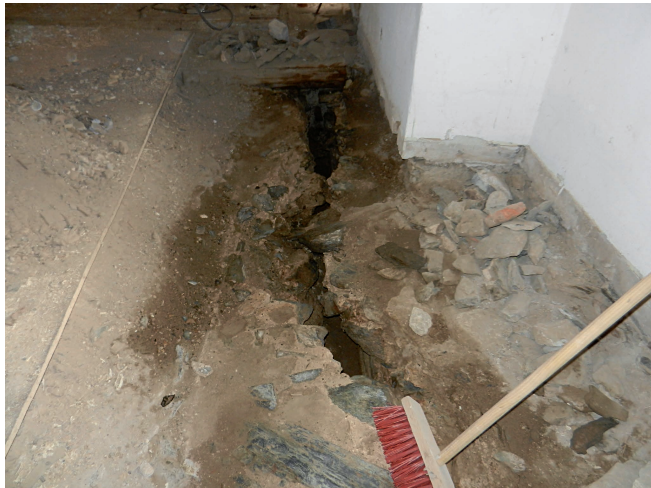
Abb. 2. Gewölbeabriss im Südflügel (Foto: S. Naujack).

Die Untersuchungen bestätigten den äußerst sanierungsbedürftigen Zustand der Anlage (Abb. 2 u. 3) und die dringende Notwendigkeit der Maßnahmen. Erst im Jahre 2009 rückte mit der Aufnahme des Vorhabens in das Investitionsprogramm für nationale UNESCO-Welterbestätten eine Realisierung in greifbare Nähe, sodass ein Jahr später mit der Gerüststellung die für mehrere Jahre geplanten Bauarbeiten begonnen werden konnten. Die komplette Instandsetzung umfasste die Ertüchtigung des Baugrunds, aller Tragsysteme, der gesamten Haustechnik sowie technische Erfordernisse im Zusammenhang mit den vorgesehe-

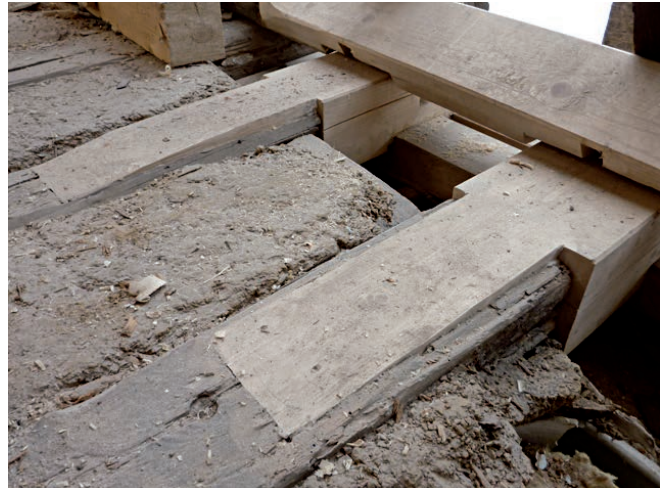
Abb. 3. Reparatur der Balkenköpfe (Foto: C. Altemüller).

Die Reparatur der umfangreichen Schäden an Mauerwerk, Deckenbalken (Abb. 3), Dachtragwerken, Dachhaut und Stuckdecken erfolgte nach denkmalpflegerischen und restauratorischen Standards, d. h. in traditionellen Materialien und Techniken. Verstärkungen der Tragsysteme wurden dort eingebracht, wo sie notwendig waren. Der vorgesehene Umfang von Mauerwerksverankerungen wurde allerdings deutlich reduziert und stattdessen eine dauerhafte Beobachtung des Schadensbildes vereinbart.

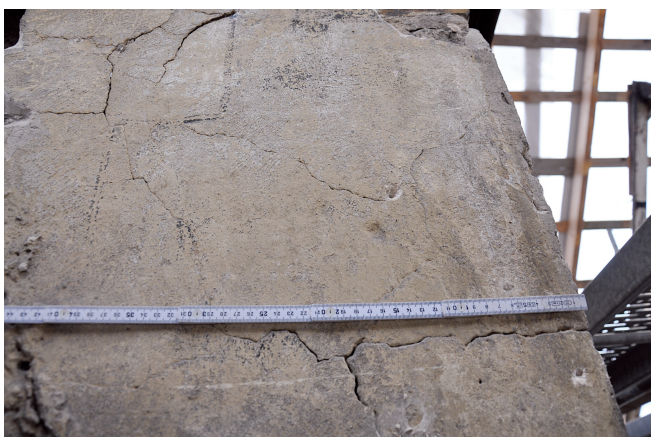
Abb. 4. Außenputzbefund am Nordostpavillon mit Eckquaderung (Foto: K. Keller).

Überkommen war die gesamte Anlage mit einem Zementputz mit rauer Oberfläche aus den 1970er-Jahren; alle älteren Putze hatte man dabei entfernt. Die weiß-rote Farbgebung war offenbar an die typische Farbigkeit, vor allem mittelalterlicher Anlagen angelehnt worden. Bei der jetzigen Maßnahme war aus finanziellen Gründen die Erhaltung dieser Putze geplant, lediglich ein Abschleifen der rauen Oberflächen sollte das Erscheinungsbild verbessern; die durch Hochwasser geschädigten Bereiche sollten repariert werden. Ein neuer Anstrich war jedoch unabdingbar, weshalb sich die Frage nach der zukünftigen Farbgebung stellte – eine schwierige Entscheidung angesichts dieser Situation. Die wenigen historischen Ansichten konnten zwar Hinweise auf das Gliederungssystem, nicht aber auf die Farbigkeit geben. So war die Überraschung groß, als die Restauratorinnen einen unter dem Dach des Ostflügels befindlichen, übereck gehenden Außenputz- und Farbreist am Nordostpavillon fanden, der das Gliederungssystem der Eckquaderung und die Farbigkeit in Weiß-Grau mit schwarzem Begleiter erhalten hatte (Abb. 4). Dieser Beleg

des bauzeitlichen ersten Aussehens ließ sich eindeutig der frühbarocken Hauptbauphase um 1700 zuordnen. Die historischen Ansichten (siehe Titelbild) zeigen bis in das 19. Jahrhundert dieses Gliederungssystem für die gesamte Vierflügelanlage und den mittelalterlichen Bergfried. Auch an diesem wurde der restauratorische Befund bestätigt: Hier hatte sich neben der älteren mittelalterlichen Farbigkeit auch das Weiß-Grau des Frühbarock erhalten.

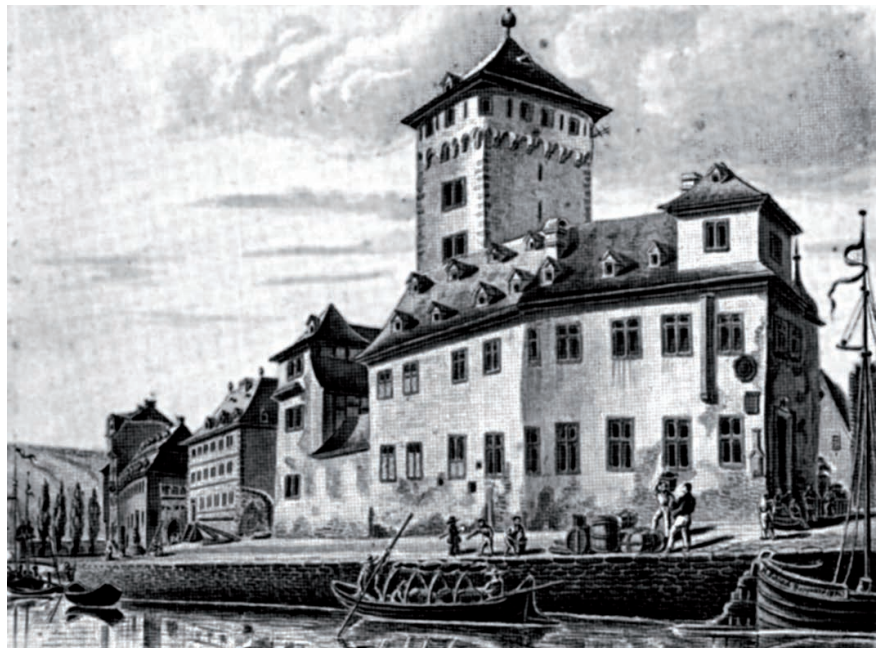
Abb. 5. Boppard, Ansicht von Nordwesten. Zeichnung von Nikolaus Schlad, 1854 (aus: *Die Kunstdenkmäler des Rhein-Hunsrück-Kreises*, Tl. 2.1: *Stadt Boppard*, bearb. v. Alkmar von Ledebur, München 1988, Abb. 292).

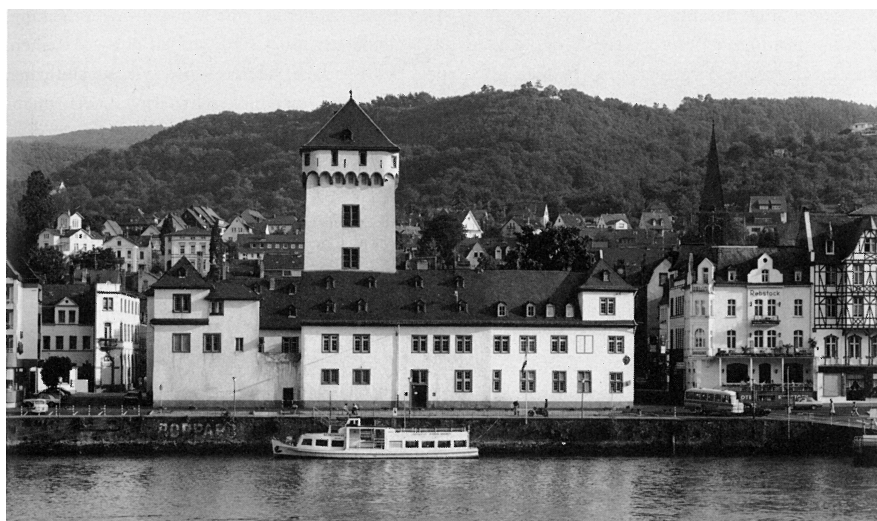
Abb. 6. Rheinfront der ehemaligen Kurfürstlichen Burg, Zustand 1981 (aus: *Die Kunstdenkmäler des Rhein-Hunsrück-Kreises*, Tl. 2.1: *Stadt Boppard*, bearb. v. Alkmar von Ledebur, München 1988, Abb. 291).

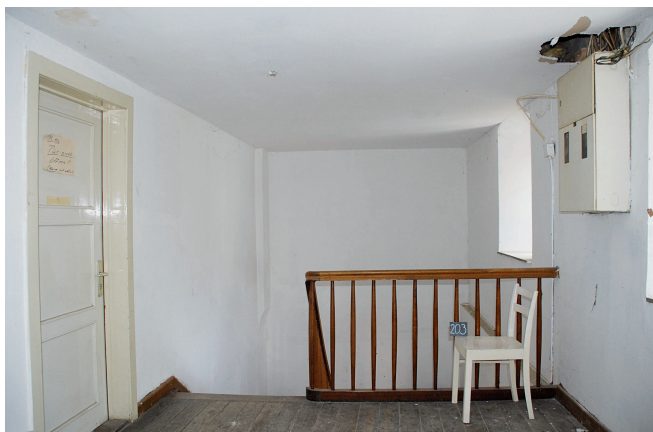
Abb. 7. Nachträgliche kleinteilige Einbauten im ersten Obergeschoss des Westflügels (Foto: C. Altemüller).

Auch im Inneren zeigt die Burg ein verändertes Aussehen. Erhalten hatten sich die großzügigen bauzeitlichen Raumgefüge mit nachträglichen kleinteiligen Einbauten (Abb. 7). Von ganz besonderer und überregionaler Bedeutung ist der sehr große Bestand an Kölner Decken, d. h. stuckierten Holzbalkendecken, die vor allem im 17. und bis in die erste Hälfte des 18. Jahrhunderts in repräsentativen Bauten verwendet und später durch Flachdecken abgelöst wurden. Ausgehend von Kölner Patrizierhäusern entwickelten sie sich zum „Exportschlager“ und kamen über die Trierer Erzbischöfe auch nach Boppard. Hier gehörten sie zur Erstausrüstung der Räume und sind in vier unterschiedlichen Typen vorhanden. Im Obergeschoss der beiden Eckpavillons gibt es darüber hinaus flache Stuckfelderdecken mit Unterzug (Abb. 8). Glücklicherweise hatte sich auch der gesamte Putz- und Farbfassungsbestand erhalten, der – wie am Außenbau – eine ganz einheitliche bauzeitliche Farbgestaltung in Weiß-Grau zeigte (Abb. 9). Von großer Bedeutung sind die frühbarocken Raumstrukturen mitsamt den Kölner Decken, nachrangig hingegen die späteren, der Nutzung geschuldeten Veränderungen ohne Qualität und Anspruch. Seitens der Denkmalpflege wurde daher in Abstimmung mit dem Bauherrn und Nutzer entschieden, die großen Säle und Kabinette mit Kölner Decken bzw. Stuckfelderdecken in Raumstruktur und mitsamt farblicher Gestaltung wiederherzustellen (Abb.

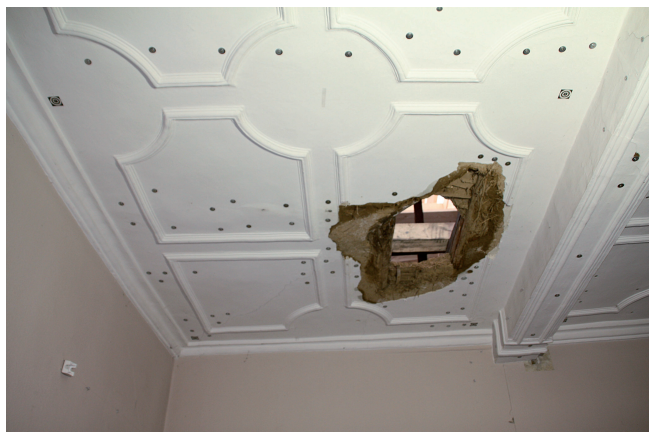
Abb. 8. Stuckfelderdecke im Nordwestpavillon während der Baumaßnahme (Foto: K. Keller).

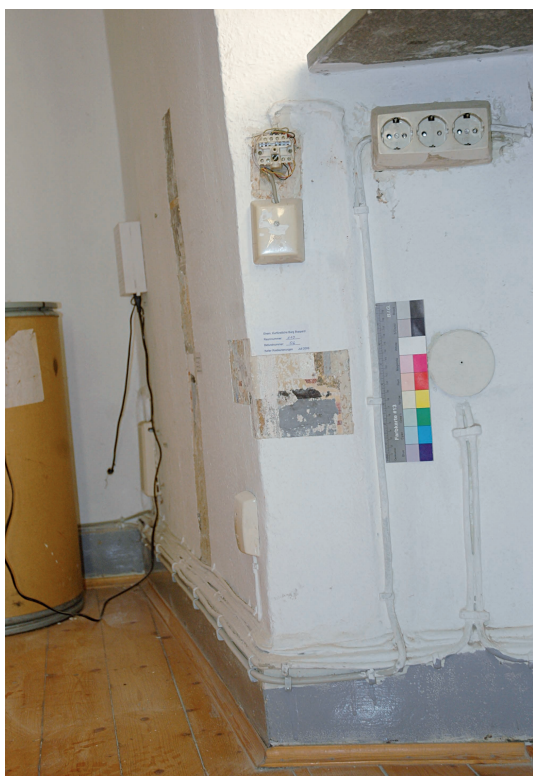
Abb. 9. (links) Fassungsbestand Innenraum im ersten Obergeschoss des Rheinflügels (Foto: K. Keller).

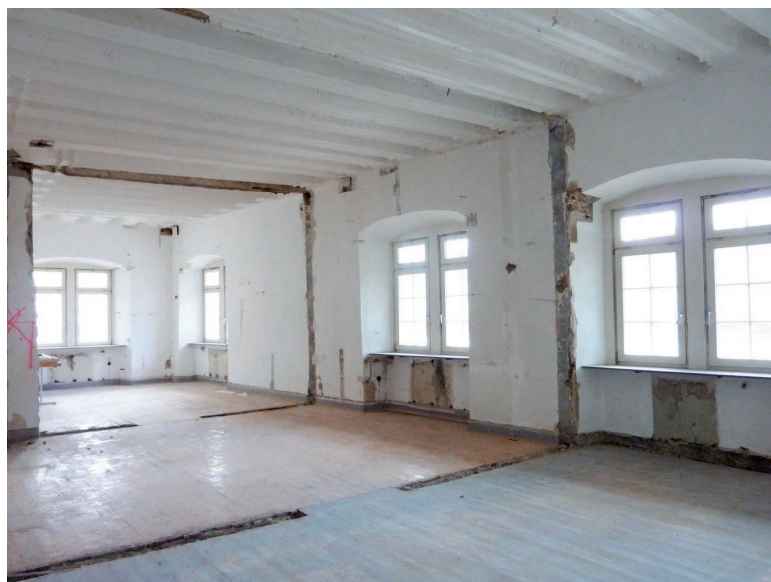
Abb. 10. (unten) Saal im ersten Obergeschoss des Rheinflügels nach Herausnahme der nachträglichen Einbauten (Foto: S. Naujack).

10). Alle übrigen Räume sind neutral gehalten. Es bleibt nun zu hoffen, dass die Bedeutung dieser frühbarocken Prunkräume Eingang in das Museumskonzept findet. Wünschenswert wäre eine qualitativ hochwertige und rücksichtsvolle Lösung, die beiden Aspekten Rechnung trägt. Als äußerst bedauerlich wäre es dagegen einzustufen, wenn die mit großem Aufwand wiedererlangten Räume mit Museumseinbauten so verstellt würden, dass sie ihrer großartigen Raumwirkung verlustig gingen.

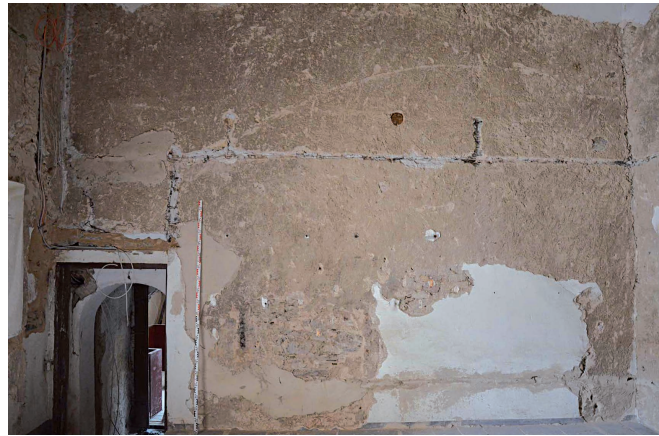
Abb. 11. Innenraum im zweiten Obergeschoss des Bergfrieds mit mittelalterlichem Wandputz (Foto: K. Keller).

Der mittelalterliche Bergfried sollte zunächst ausschließlich eine statische und konstruktive Instandsetzung erhalten. Daneben war die konservatorische Sicherung der Wandmalereien im vierten Obergeschoss sowie des Trierer Wappens an der ehemaligen Außenwand des mittelalterlichen Stufengiebels geplant. Vor neuen Herausforderungen stand man, als im zweiten Geschoss der neuzeitliche Innenputz abfiel und darunter an allen Wänden der mittelalterliche Wandputz mit barocken Veränderungen zu Tage trat (Abb. 11). Diesem umfangreichen Bestand kommt angesichts seiner Seltenheit im Profanbau große Bedeutung zu. Die gealterten, zum Teil geschädigten Putze enthalten so viele Informationen zur mittelalterlichen und neuzeitlichen Bau- und Nutzungsgeschichte, dass hier ein ganz und gar „archäologisches“ Konzept beschlossen wurde. Alle Befunde wurden restauratorisch gesichert, nur sehr zurückhaltend wurden Reparaturputze eingebracht, die barocken und neuzeitlichen Störungen gelassen. Durch die Entscheidung des Museumsnutzers, die Baugeschichte der Gesamtanlage anhand von Original-

befunden zu zeigen und zu erklären, eröffnete sich die Möglichkeit eines solchen Konservierungskonzepts. Nun kann der Besucher, versorgt mit entsprechender Erläuterung, den unrestaurierten Innenraum auf sich wirken lassen und sich am Objekt in die Komplexität der Baugeschichte „einsehen“.
