Die Leuchtenburg bei Seitenroda (Thüringen) – zur Baugeschichte der Kernburg

Der Baubestand der Kernburg

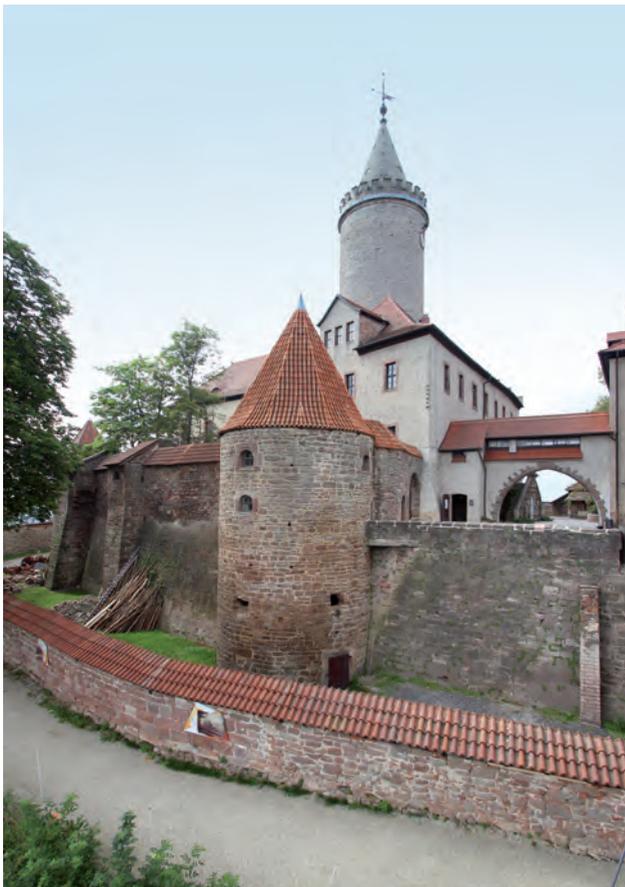
Abb. 2. Leuchtenburg, Kernburg mit Bergfried und Amtshaus von Norden, im Vordergrund Zwingerbefestigung mit Kleiderturm und gefüttertem Graben (Foto: Benjamin Rudolph, 2015).

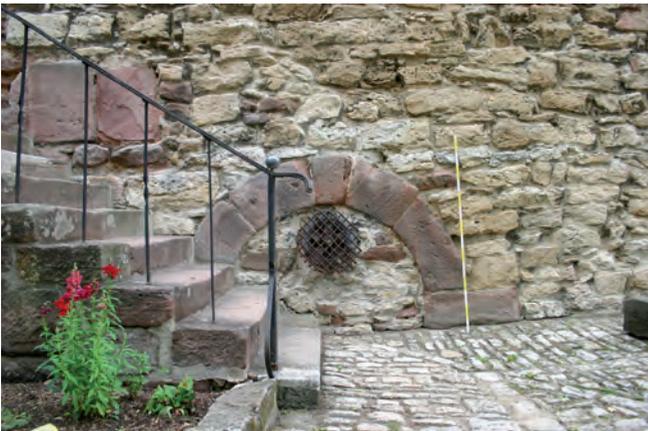
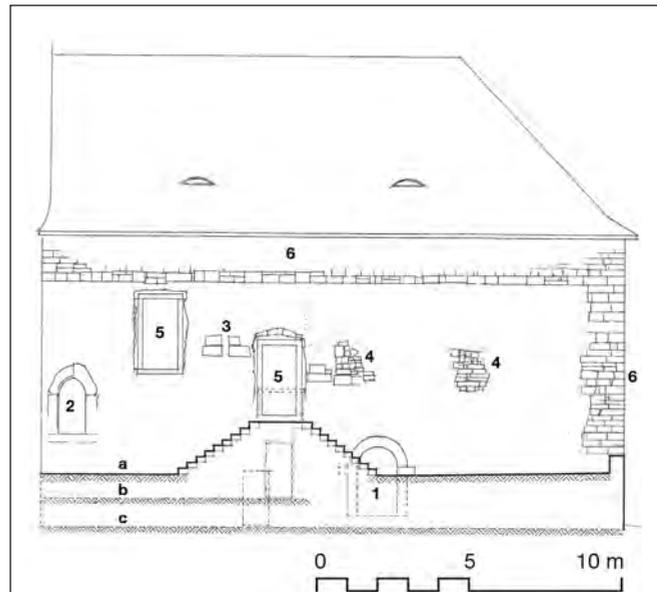
Abb. 9. Leuchtenburg, Kirche, Südmauer, Befunde (Zeichnung: Christian Fritzsche, 2015).

- 1 Rundbogenpforte Ostkeller
- 2 Spitzbogenpforte
- 3 Schlitzfenster?
- 4 zugesetzte Fensteröffnungen
- 5 Öffnungen 18. Jahrhundert
- 6 Aufmauerung 18. Jahrhundert
- a rezenter Lauffhorizont
- b Lauffhorizont bis 1870
- c mittelalterlicher Lauffhorizont (?)

Anhand der Lage der beiden Pforten der Südmauer – der rundbogigen im Keller und der erhöht gelegenen spitzbogigen am Bergfried – kann auf die mittelalterliche Geschosseinteilung gefolgert werden. Das heutige Kel-

lergeschoss entsprach wahrscheinlich ursprünglich dem Erdgeschoss und wurde erst mit den Auffüllungen infolge des Brandes 1658 und den Abrissen des 19. Jahrhunderts zu einem Keller. Damit dürfte die Spitzbogenpforte dem ersten Obergeschoss zuzuordnen sein und deren Zugang gebildet haben – wie üblich im Mittelalter über eine außen angeordnete Treppe.
