Fredi Schneller

Gründungsfragen von Ruinen am Beispiel Castello Mesocco/Graubünden und Wildschloß Schalun bei Vaduz

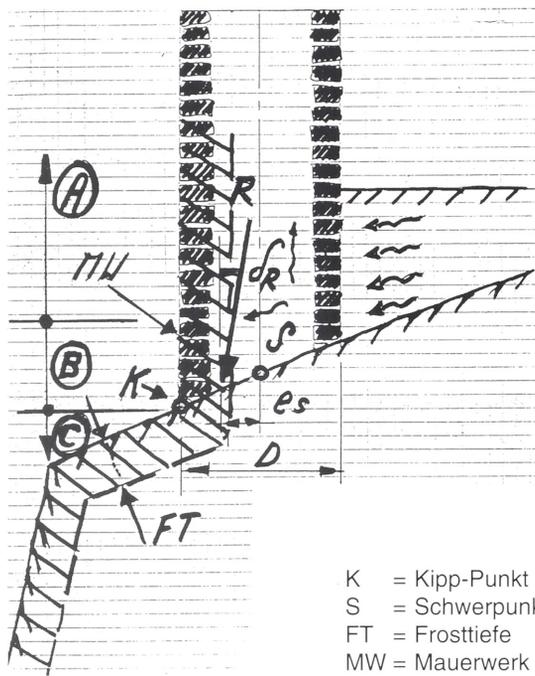
Abb. 1. Lokalisieren von Gründungsschäden (Zeichnung: Verf.).

Drei Bauwerksbereiche können zu einem Gründungsschaden beitragen (Abb. 1):

K = Kipp-Punkt
 S = Schwerpunkt
 FT = Frosttiefe
 MW = Mauerwerk

Bereich A, das aufgehende Bauwerk resp. das Bauwerkssystem

Die resultierende Last R in der Gründungssohle und deren Neigung δ zur Vertikalen sind entscheidende Größen zur statisch-grundbaulichen Beurteilung der Gründung. Alleinstehende Türme, Wände, Pfeiler weisen als statisch bestimmte Systeme eine geringere Systemreserve auf als statisch unbestimmte Systeme, z. B. ausgesteifte Hochbauten.

Bereich B, der Gründungskörper

Einen eigentlichen Gründungskörper im modernen Sinne gibt es bei Ruinen nur ausnahmsweise, doch sind D oder eine durch die Gründungsschädigung reduzierte Gründungsbreite D' sowie die Neigung der Gründungssohle wichtige Kenndaten zur Berechnung der Gründung. Eine nicht zu vernachlässigende Beurteilungsgröße ist die innere Mauerwerksfestigkeit. Ein Querverbund des meist optisch schönen Mantelmauerwerks mit dem Kernmauerwerk wäre an sich notwendig. Er fehlt aber in der Regel. Er kann allenfalls durch die Zugfestigkeit des Mauerwerksmörtels sichergestellt sein. Wo aber Wasser nach außen dringt, besteht die große Wahrscheinlichkeit, daß der Mörtel und damit der Mörtelverbund zerstört werden und damit die Mantelschale und das Kernmauerwerk schadhaft sind. Dieser Prozeß kann, wenn genügend weit fortgeschritten, durchaus zum Einsturz des Bauwerks führen.

Bereich C, der Gründungsboden

Hier finden je nach dessen Beanspruchung aus der Ruine oder auch aus Eigenbeanspruchung Verschiebungen statt, die sich über die Jahrhunderte zu ansehnlichen Beträgen aufsummieren können. Auch neuere Einwirkungen wie Setzungen aus Grundwasserabsenkung, Tunnel- und Stol-

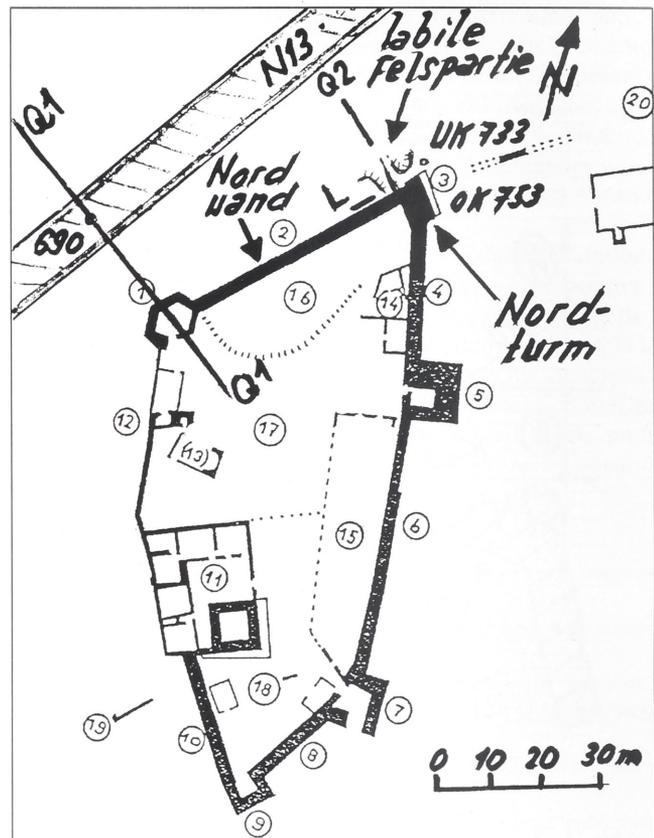
Abb. 2. Situation am Castello Mesocco mit Schnitten Q1, Q2, L (Zeichnung: Verf.).

Die Gründungssicherung, ausgeführt im Jahr 1993, war Teil der Gesamtsicherung der ca. 120 m langen und 50 m breiten Ruinenanlage. Diese steht auf einer Felskuppe, steil über der auf der Nordseite der Kuppe vorbeiführenden Nationalstraße N 13, Chur-Bellinzona (Abb. 2). Oberkante Nordwand mit Nordturm liegen etwa 60 m über dem Straßenniveau und min. 23 m seitlich (Abb. 3; Foto siehe Beitrag Högl).

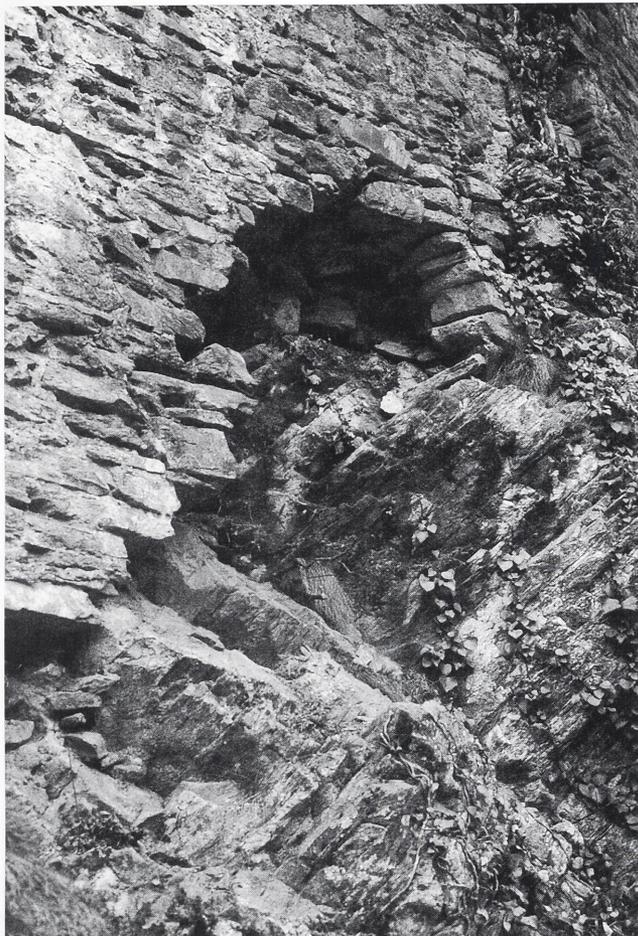
Abb. 4. Castello Mesocco. Mauerwerks- und Felsschaden beim Nordturm (Foto: Högl).

Der im allgemeinen kompakte, geschieferte Gneisfels der Felskuppe wird im Burginneren von einer aufgelockerten Moräne überdeckt. Die Entwässerung der Kuppe erfolgt überwiegend in Richtung Nord und zwar über vier Felsvertiefungen oder Felskerben. In diesen Bereichen waren Mantel- und Kernmauerwerk und teilweise der Fels durch Frostwirkung zerstört. Der größte diesbezügliche Schaden fand sich beim Nordturm (Abb. 4). Nur davon soll hier berichtet werden.

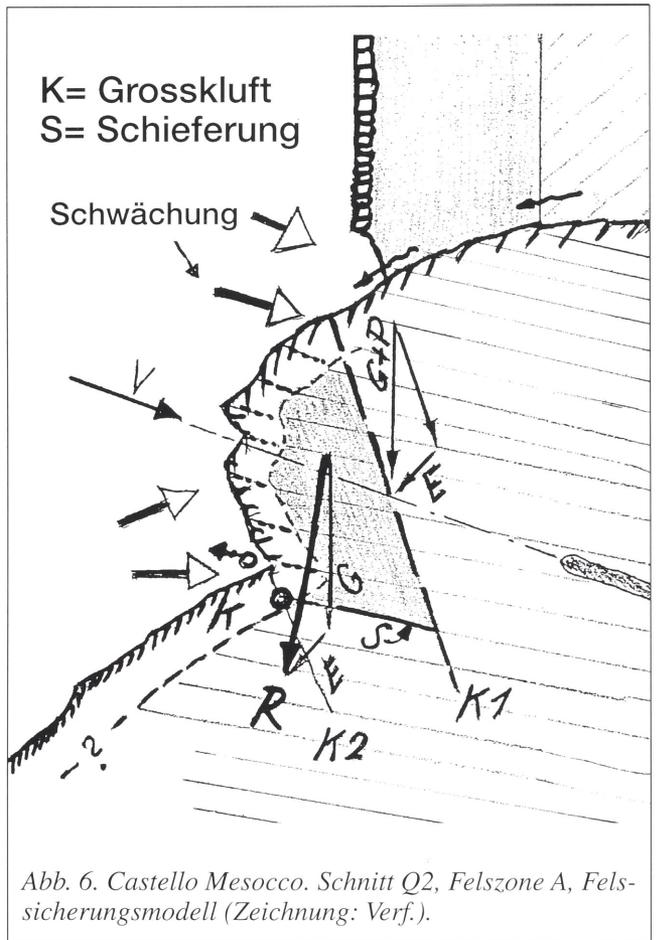
Abb. 6. Castello Mesocco. Schnitt Q2, Felszone A, Fels-sicherungsmodell (Zeichnung: Verf.).

In Felszone A (Abb. 6) wird durch die Großklüft K 1 und die Schieferung S ein randlicher Felsblock aus dem übrigen Felsmassiv herausgetrennt. Er droht unter den auf ihn einwirkenden Lasten um K zu kippen, wobei gleichzeitig die dortige Unterlage überbeansprucht wird. Der markante Mauerwerksschaden liegt genau in der Felskerbe. Dessen Hauptursache lag ohne Zweifel beim vom Burginneren zum Gründungsbereich zudringenden Sickerwasser, ein Einfluß der Felsstörung der Zonen A und B auf den Gründungsschaden war nicht auszuschließen. In allen Bereichen war der Zerstörungsprozeß sichtbar anhaltend.

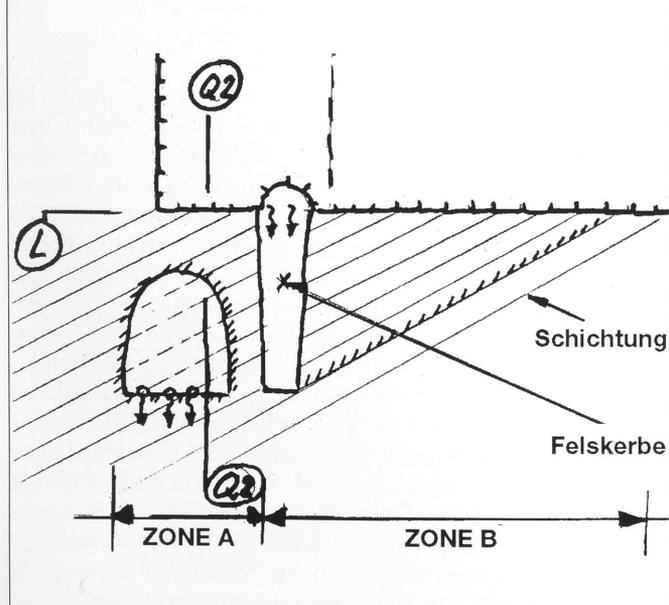
Abb. 5. Castello Mesocco. Schematische Ansicht der labilen Felspartie: Links der Felskerbe die unterhöhlte Felszone A, rechts der Felskerbe die Felszone B mit Schieferungsflächen (Zeichnung: Verf.).

Die schematische Ansicht (Abb. 5) zeigt links der Felskerbe die unterhöhlte Felszone A, rechts der Felskerbe die Felszone B mit Schieferungsflächen, die in Richtung Kerbe verlaufen und dort ins Leere stoßen, ausbeissen.

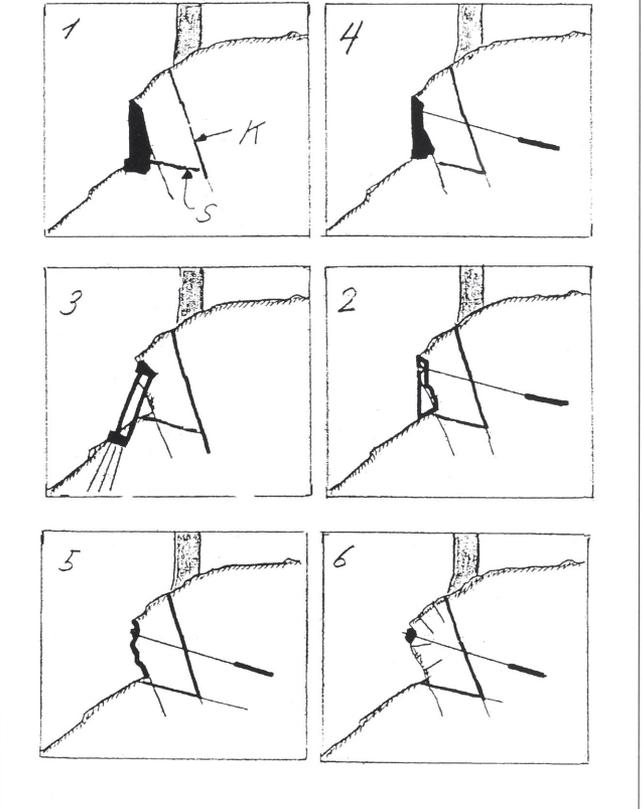
Abb. 7. Castello Mesocco. Lösungsvarianten zur Stüt-zung der Felszonen A und B (Zeichnung: Verf.).

Die Notwendigkeit der Stützung der Felszonen A und B ergab sich zwingend aus dem Schadensbild und einer grundbaulich-statischen Analyse. Es boten sich die sechs Lösungsvarianten der Abb. 7 an:

- Variante 1:** Stützmauer massiv, natursteinverkleidet
- Variante 2:** Stützwand, natursteinverkleidet, rückverankert
- Variante 3:** Betonstützen, fundiert, evtl. auf Kleinbohrpfählen
- Variante 4:** Betonstützscheiben, rückverankert
- Variante 5:** Rückverankerung mittels Felsanker, Felsoberflächen-Sicherung
- Variante 6:** Rückverankerung mittels Felsanker, Felsoberflächen-Sicherung mittels Felsnägeln.

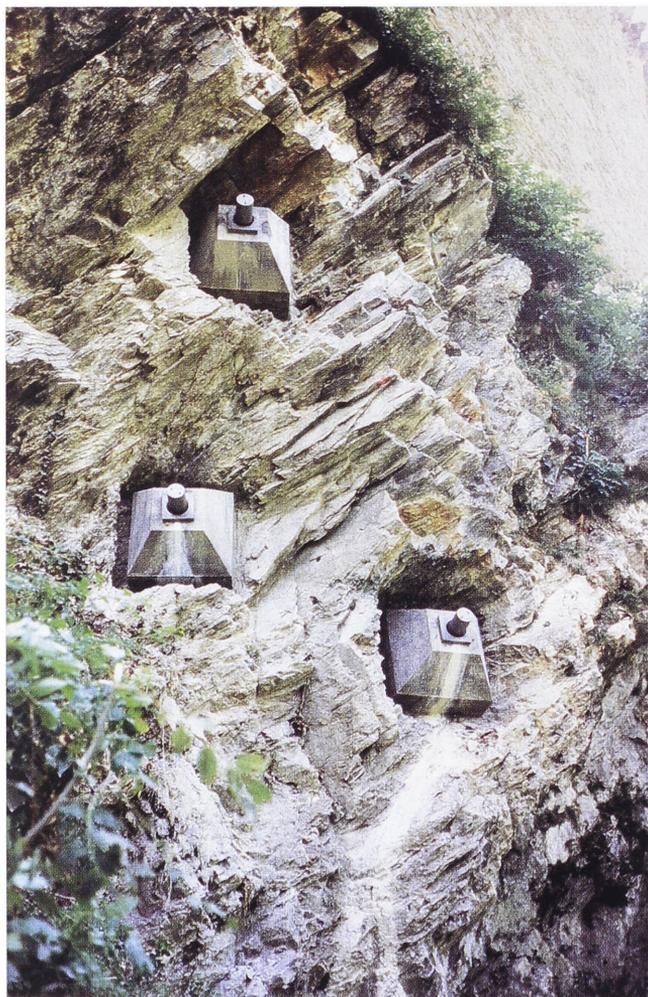
Abb. 8. Castello Mesocco. Rückverankerung der Felszone B. Steil darüber die Nordwand (Foto: Högl).

Als beste Lösung für diesen Fall wurde die Variante 6 erkannt (Abb. 8).

- Gute Gesamtlösung, d. h. für Felszone A und B gleichermaßen geeignet;
- relativ zu den übrigen Varianten geringster Eingriff in den Boden;
- optisch günstig, weil nur 2 x 3 in Felsnischen angeordnete Ankerblöcke sichtbar;
- günstige Kosten;
- reversible Lösung.

Die Ankerköpfe sind mit hydraulischen Druckmeßdosen ausgestattet. Sie erlauben eine periodische Messung der Ankerkräfte nach Maßgabe des Überwachungsplans.

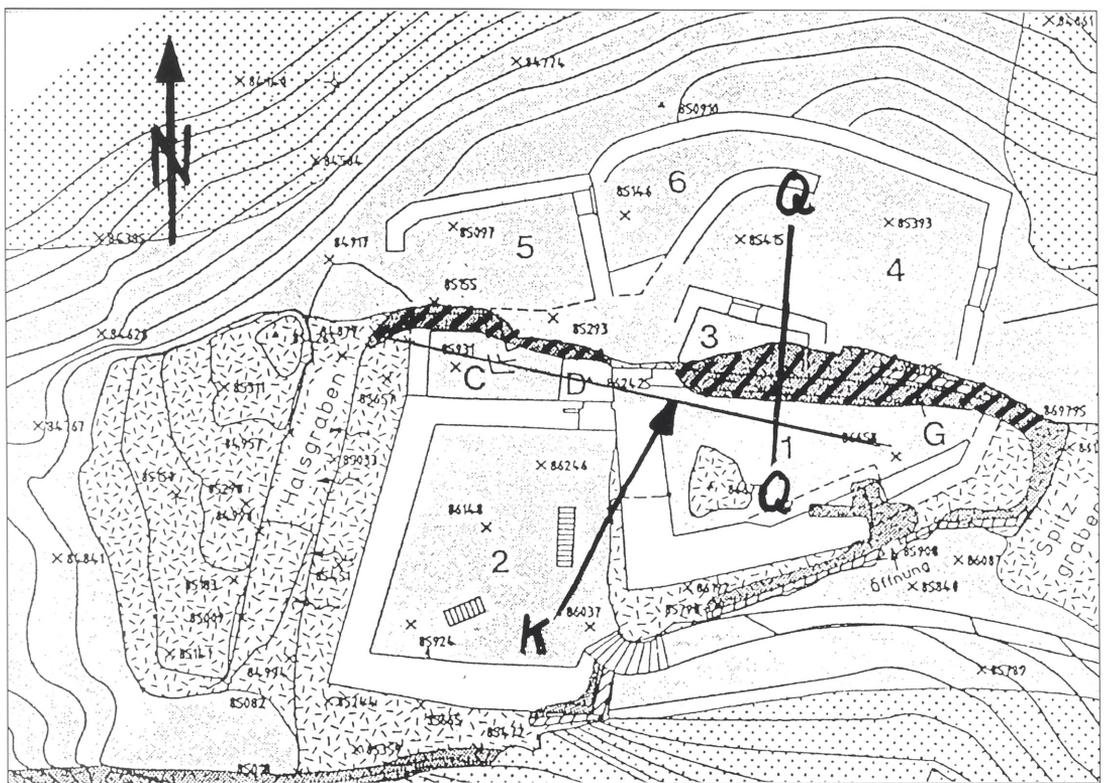
Abb. 9. Situation am Wildschloß Schalun (Zeichnung: Verf.). Räume 1, 2: oberes Niveau Räume 3, 4, 5, 6: unteres Niveau K = Großkluft

Das Wildschloß Schalun steht auf einer Geländerippe in einem bewaldeten Abhang ob Vaduz. Auf der Nordseite sind die dortigen zwei Bauniveaus durch einen stark überhängenden Felsen getrennt (Abb. 9, 10, 11). Der Überhang dürfte einmal auf die Erstellungszeit zurückgehen, aber auch durch Frosteinwirkung während Jahrhunderten und Fremdeinwirkung bedingt sein.

Das Felsmodell (Abb. 10) zeigt die auskragenden härteren Felsschichten, aufruhend auf der weicheren, zurückstehenden und zurückwitternden Unterlage. Letztere ist statisch hoch beansprucht. Die parallel zur Felsvorderfläche verlaufende Großklüft K (Abb. 9) begünstigt ein Überkippen der auskragenden Felsschichten. Die als prekär einzustufende Standsicherheit des Überhanges wurde auch von Laien durchaus so empfunden. Nachdem die Landesverwaltung des Fürstentums Liechtenstein das Wildschloß zugänglich belassen wollte, wurde der Sicherungsbedarf bejaht.

Der Grottenraum (Beitrag F. Schneller, Abb. 9: Raum 3) war denkmalpflegerisch und gestalterisch die empfindlichste Stelle. Er ist mit seiner Felsüberwölbung und der Abschlußmauer das besterhaltene räumliche Element der Burganlage, der Fels selber zeigt in seinem Umfeld größere behauene Flächen, und die Mauer hat (als einzige auf Schalun) ihren ursprünglichen Verputz mit Fugenstrich bewahrt. Bereits bei der Auswahl innerhalb der Varianten 1

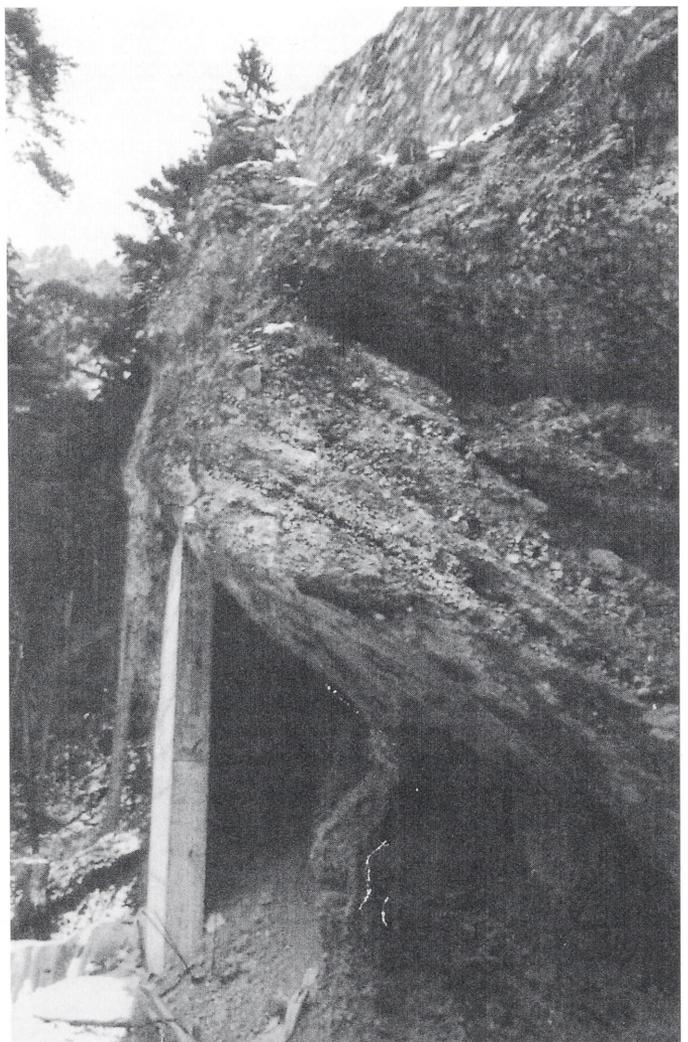
Abb. 11. Wildschloß Schalun. Felsüberhang im Bereich von Schnitt Q mit alter Felssicherung in Form einer vertikalen Stützwand (Foto: Landesverwaltung des Fürstentums Liechtenstein, Abt. Archäologie, H.-J. Frommelt).

Der Planungsauftrag, die Sicherheitslage zu prüfen und der Bauherrschaft, der Gemeinde Vaduz, wenn notwendig einen Sicherungsvorschlag zu unterbreiten, erfolgte an ein Arbeitsteam aus einem Archäologen, Denkmalpfleger-Architekten, Geologen und Bauingenieur. Bereits vor zehn Jahren war eine Teilsicherung in Form einer vertikalen Stützwand ausgeführt worden. Diese Wand blieb aber glücklicherweise unvollendet.

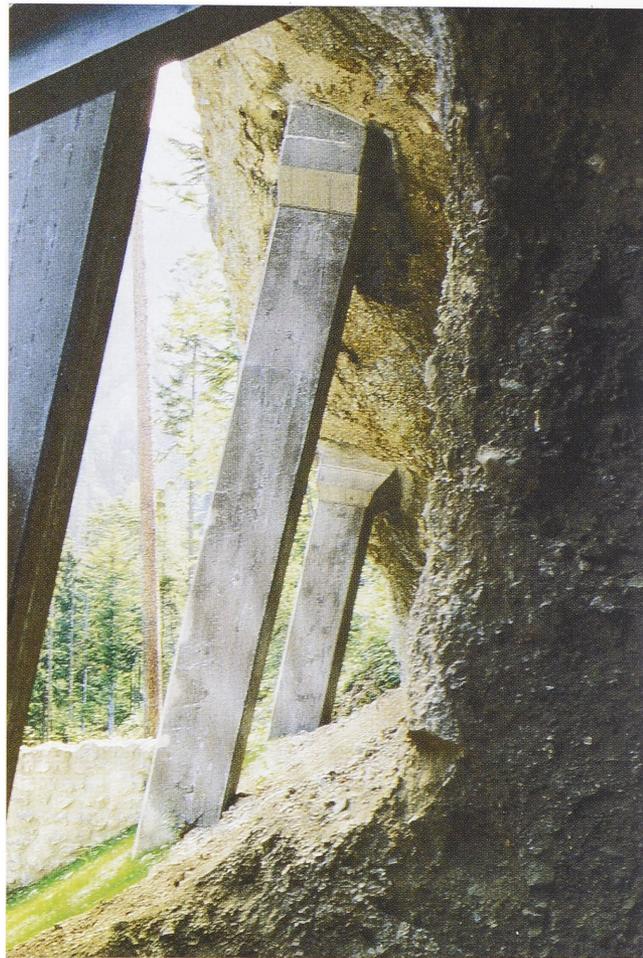
Abb. 13. Wildschloß Schalun. Variante 8: Schräggestellte Stahlbetonstützen zur Sicherung des Felsüberhanges (Foto: Landesverwaltung des Fürstentums Liechtenstein, Abt. Archäologie, H.-J. Frommelt).

Variante führte schließlich auch zum denkmalpflegerischen Optimum, d. h. zur Variante 8 (Abb. 13) mit

- schräggestellten Stahlbetonstützen im linken, stärker überhängenden Felsteil;

- Betonpfropfen im rechten, weniger überhängenden Felsteil. Hier lag die Großkluft sehr nahe an der Felsvorderfläche. Die Kippgefahr war damit speziell hoch.

- Die Krafteinleitung beim Stützenkopf ist konzentriert.

Trotz einer Stützenkopfverbreiterung, einem Kapitell, mußte diese Zone felsseitig durch eine Zement- und teils Kunststoffinjektion verfestigt werden.

bis 7 (s. Beitrag F. Schneller, Abb. 12) spielte unter anderem der Wunsch eine Rolle, diese authentischen Elemente möglichst ungeschmälert zu erhalten. Für die Weiterentwicklung der ausgewählten Variante 5 zur Ausführungsvariante 8 mit Schrägpfeilern (Abb. 14) war er wegleitend; zum Vorteil der Elemente des historischen Bestandes wurden alle Maßnahmen quantitativ minimiert und formal optimiert.
