Der Drapham Dzong Grabungen auf einer Festung in Bhutan 2008 bis 2010

Das Forschungsprojekt

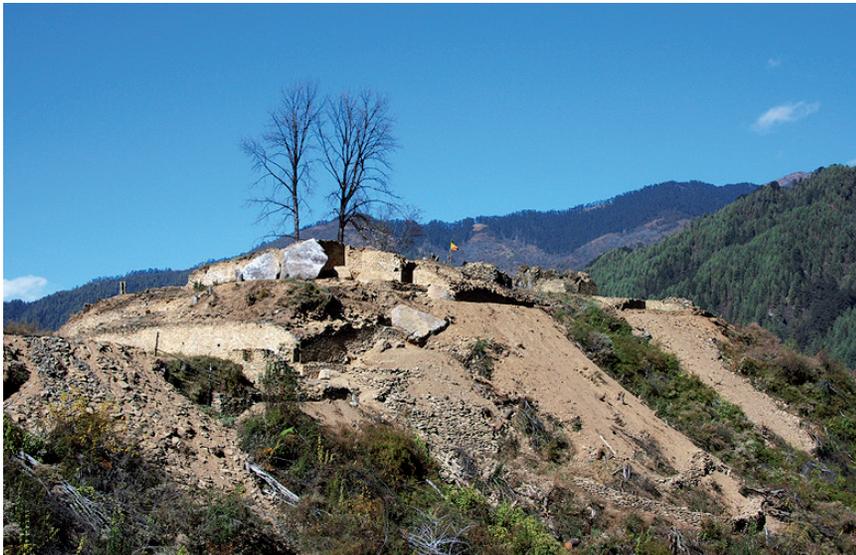
Abb. 1. Drapham Dzong, Hauptburg. Gesamtansicht von Südosten nach Grabungsabschluss, 2010.

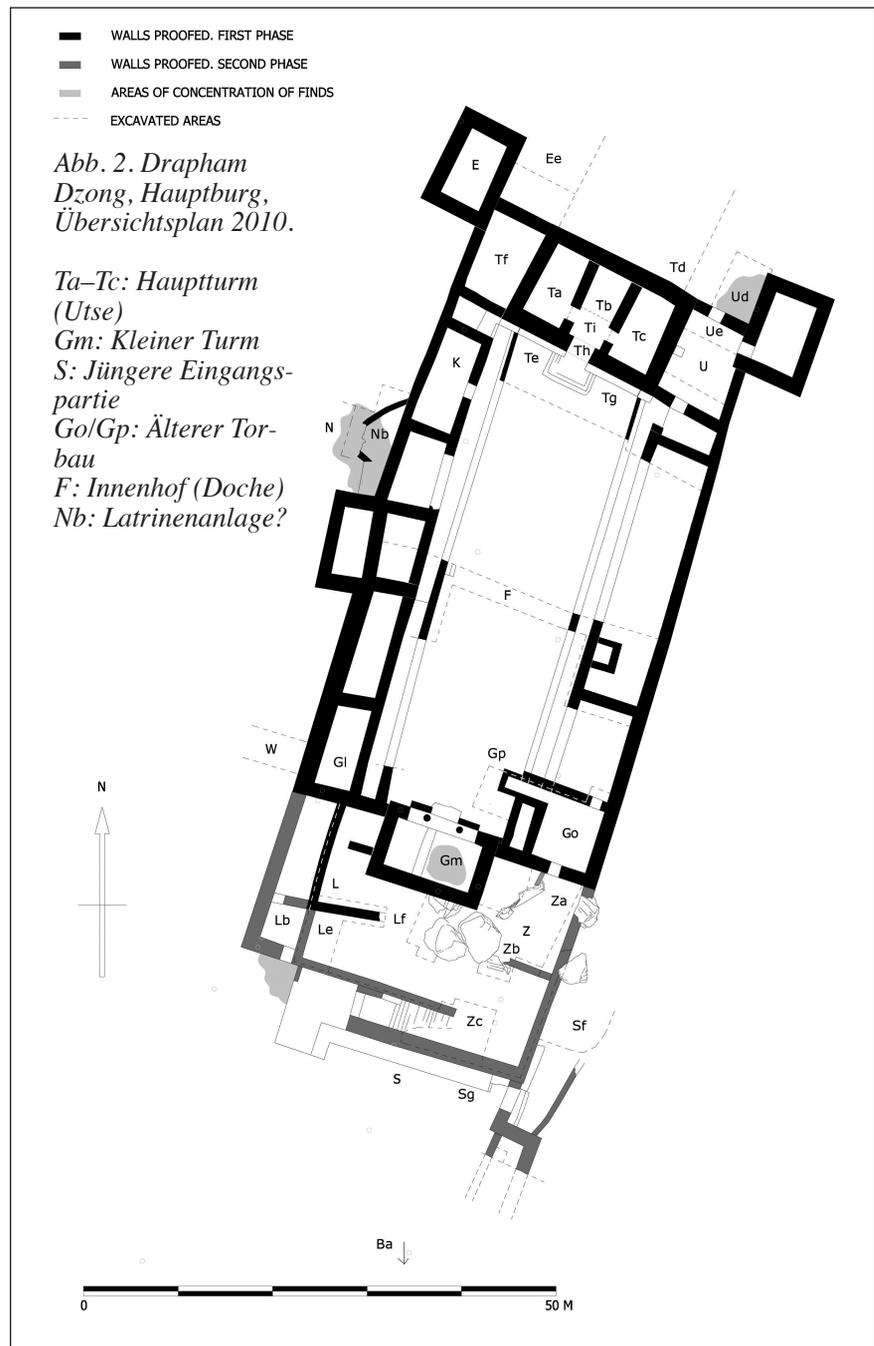
Abb. 2. *Drapham Dzong, Hauptburg, Übersichtsplan 2010.*

Ta–Tc: Hauptturm (Utse)
Gm: Kleiner Turm
S: Jüngere Eingangspartie
Go/Gp: Älterer Torbau
F: Innenhof (Doche)
Nb: Latrinenanlage?

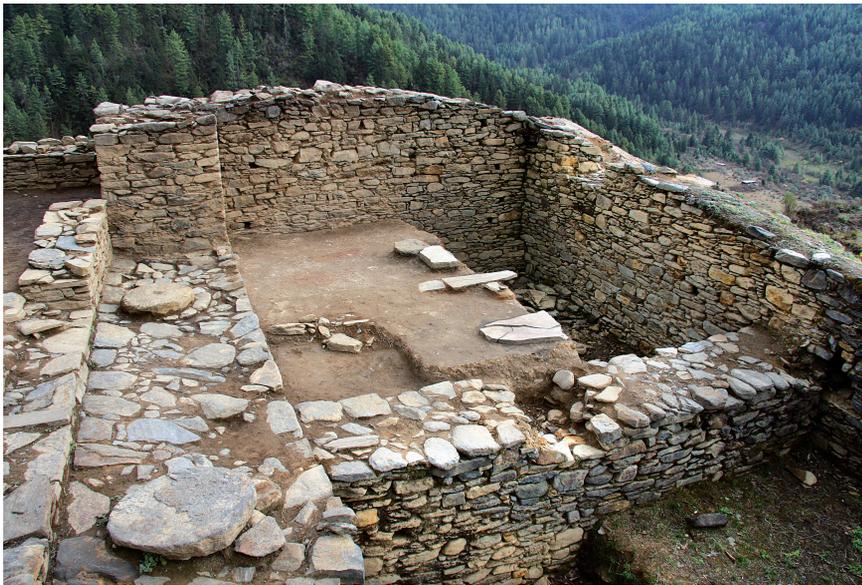
Abb. 3. Drapham Dzong, Kleiner Turm (Ta Dzong Süd). Inneres, Blick gegen Südosten, 2010.

Ein anderes Bild zeigt der kleine Turm in der Südwestfront, der *Ta Dzong Süd*.

Er misst im Grundriss 12,5 auf 8 m bei einer Mauerdicke von 1,6 m. Das Innere wird einmal quer unterteilt, in der westlichen Hälfte ist ein Keller eingetieft, während der östliche Teil in der Höhe des Innenhofes ein Gelniveau aus weißem Quarzsplit aufweist. Auf diesem Boden lagen die Trümmer einer Kochfeuerstelle, die aus einem oberen Stockwerk abgestürzt waren. Hofseitig befand sich in der Turmfassade eine mächtige Toröffnung. Von den seitlichen Stützpfählern aus Holz zeugten noch zwei runde Grundplatten aus Stein. An der Südostecke stößt der Turm an einen gespaltenen Felsblock an, auf dessen Beseitigung man im Zuge der Bau- und Planierungsarbeiten offenbar verzichtet hat. Die Überbauung des ganzen Areals südlich des *Ta Dzong Süd* und der an diesen anstoßenden Umfassungsmauern ist erst in einer zweiten Bauphase entstanden. Dies ergibt sich nicht nur aus den Baufugen, sondern

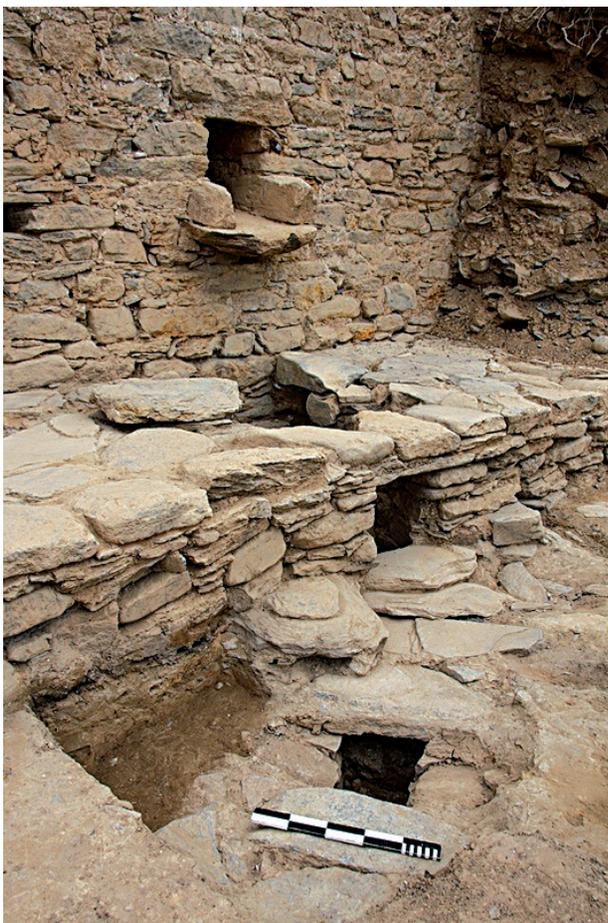
Abb. 4. Drapham Dzong, Südfront mit Auslauf des Entwässerungskanals, 2009.

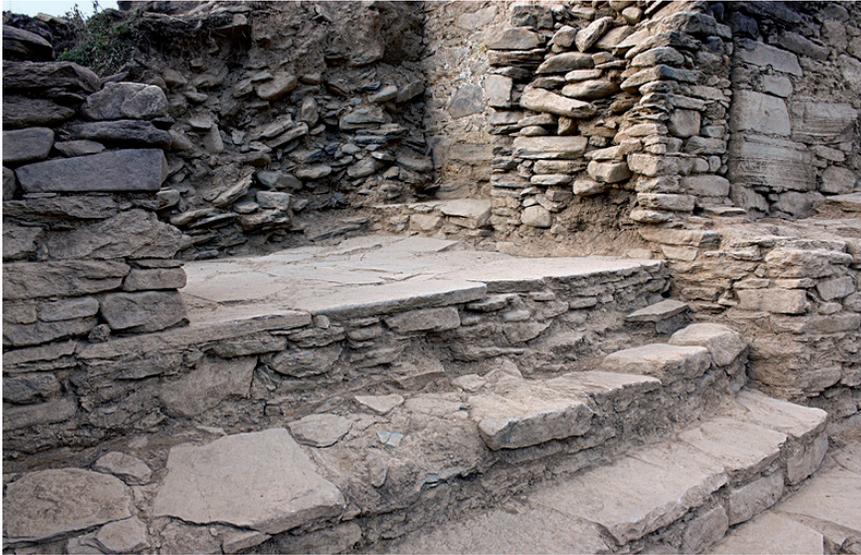
Abb. 5. Drapham Dzong, Äußeres Tor, Phase 2, 2009.

auch aus den Schichtenverhältnissen. Denn diese belegen eindeutig eine nachträgliche Niveaueerhöhung, welche einen Umbau der ursprünglichen Toranlage östlich des *Ta Dzong Süd* nach sich gezogen hatte. Die ganze Südfront der Hauptburg mit den beiden Toren und dem Treppenaufgang ist somit erst in Phase 2 zu datieren. Wie der ursprüngliche Aufgang von der südlichen Vorburg zum Eingang in die Hauptburg ausgesehen hat, ist ohne Zerstörung des jüngeren Zugangs nicht mehr festzustellen.

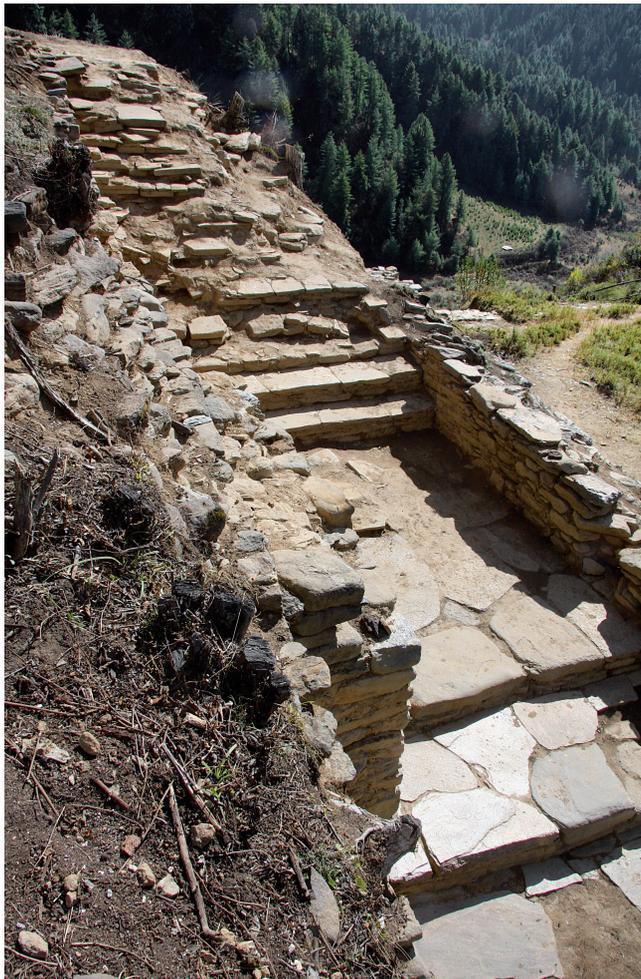
Abb. 6. Drapham Dzong, Inneres Tor mit Treppenaufgang, Phase 2, 2010.

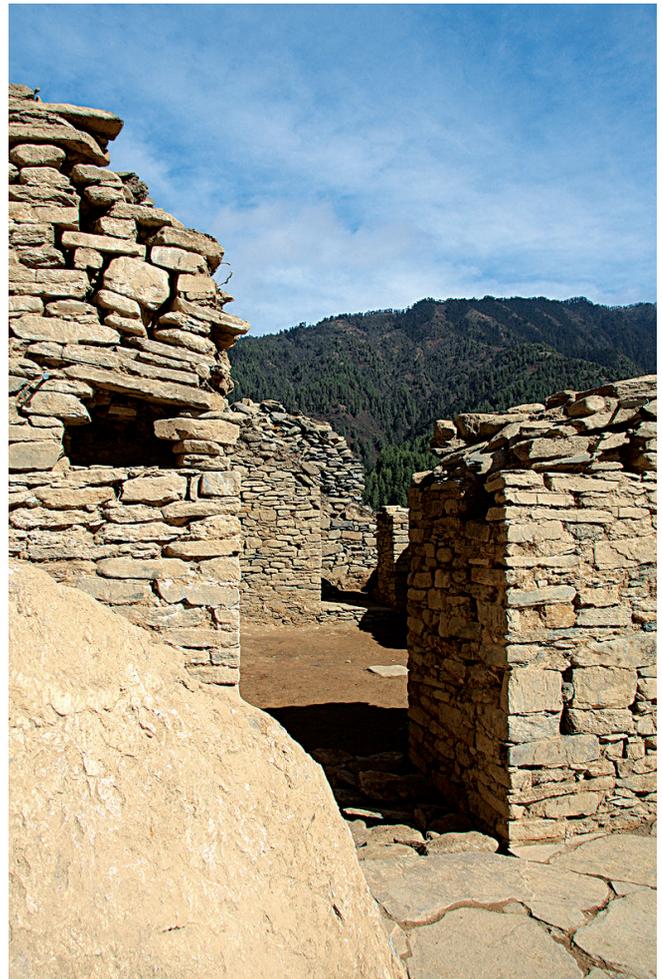
Abb. 7. Drapham Dzong, ältere Toranlage, Phase 1. Blick gegen Nordosten, 2010.

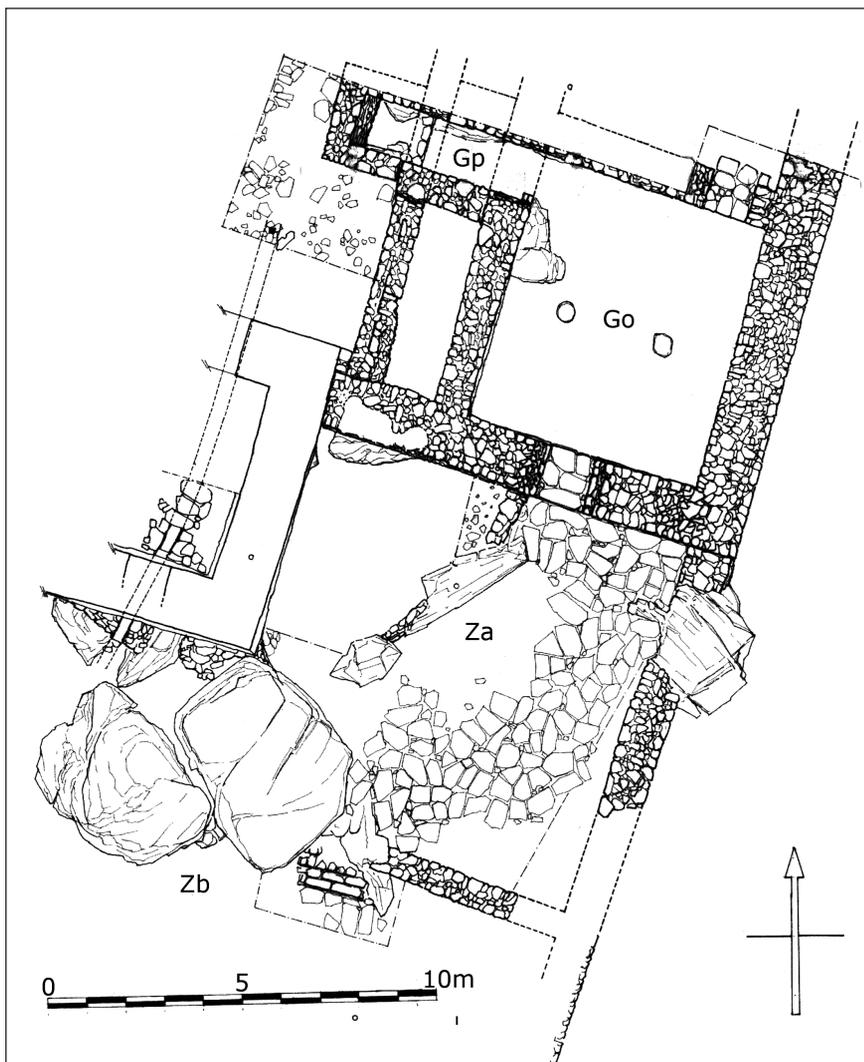
Abb. 8. Drapham Dzong, älterer Torbau, Phase 1 (Go und Gp). Steinplattenboden aus Phase 2 (Za), 2010.

Die Stoßfugen und Fundamentkonstruktionen zeigen, dass das ganze Mauergerüst zwischen dem *Utse* und dem *Ta Dzong Süd* im Zuge einer einzigen Bauphase, aber in mehreren Etappen errichtet worden ist. Als erstes Gebäude hat man den *Utse* hochgezogen. Dessen Querachse weicht auffallenderweise von der späteren Hauptachse des Areals, nach der alle übrigen Bauten ausgerichtet sind, um etwa 10 Grad ab. Einer zweiten Bauphase gehört die ganze Südpartie der Hauptburg an. Sie wird von einer Umfassungsmauer umrahmt und enthält zwei Toranlagen mit Treppenaufgängen sowie – im westlichen Abschnitt – einen mehrteiligen Gebäudeflügel. Innerhalb der neuen, erweiterten Umfassungsmauer wurde das Niveau durch mächtige Lehmschüttungen angehoben, die man teilweise mit Steinplatten abdeckte. Wegen dieser Niveauerhöhung musste das ursprüngliche Eingangstor in

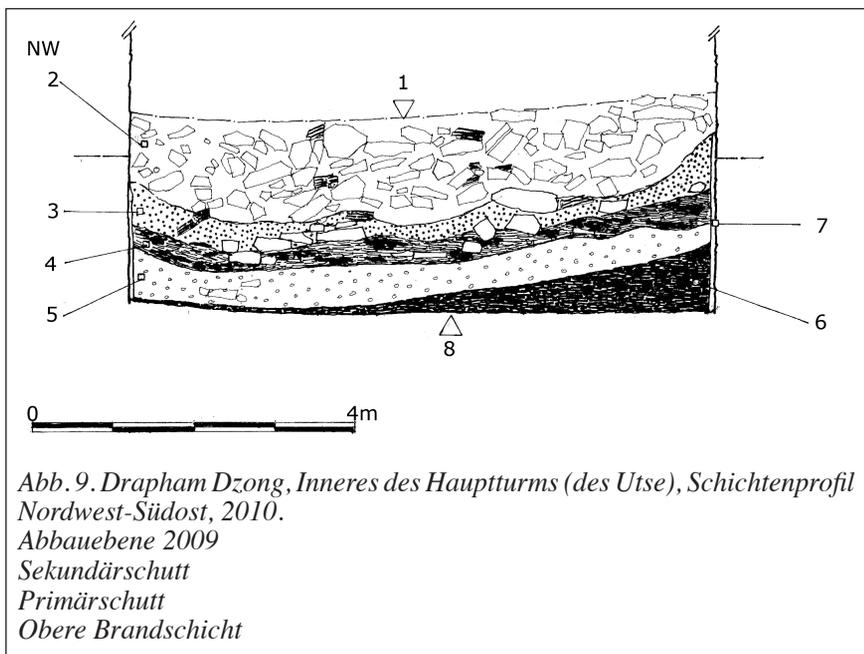
Abb. 9. Drapham Dzong, Inneres des Hauptturms (des Utse), Schichtenprofil Nordwest-Südost, 2010.
 Abbauebene 2009
 Sekundärschutt
 Primärschutt
 Obere Brandschicht

Auf dem ganzen Grabungsareal traten einfache Schichtenverhältnisse zutage. Die Oberfläche war von einem wurzelreichen Waldhumus überzogen, dessen Dicke zwischen 10 und 30 cm betrug. Darunter lag der bereits erwähnte Mauerschutt, der sich in der Nähe größerer Gebäude bis zu 8 m Höhe türmen konnte. Er ließ sich in zwei Kategorien gliedern, zunächst in den eher lockeren Sekundärschutt, der sich beim allmählichen Zerfall des Mauerwerks abgelagert hatte und sich vorwiegend aus Steinen und Lehm zusammensetzte. Bei großen Bäumen, die auf seiner Oberfläche wuchsen und gefällt werden mussten, ergab die Zählung der Jahrringe ein Alter von bis zu 200 Jahren. Dies bedeutet, dass der Einsturz der Mauern schon vor 1800 erfolgt sein muss. Unter dem Sekundärschutt lag der kompaktere Primärschutt, der sich unmittelbar nach der Auffassung bzw. der Zerstörung des *Dzong* gebildet hatte und der außer aus Steinen und Lehm auch Verputzfragmente und Brandlinsen enthielt. Zum Primärschutt sind auch die zusammenhängenden Brandschichten zu zählen, die im Inneren einzelner Bauten beobachtet werden konnten. Stellenweise fanden sich im Brandschutt abgestürzte Balkenla-

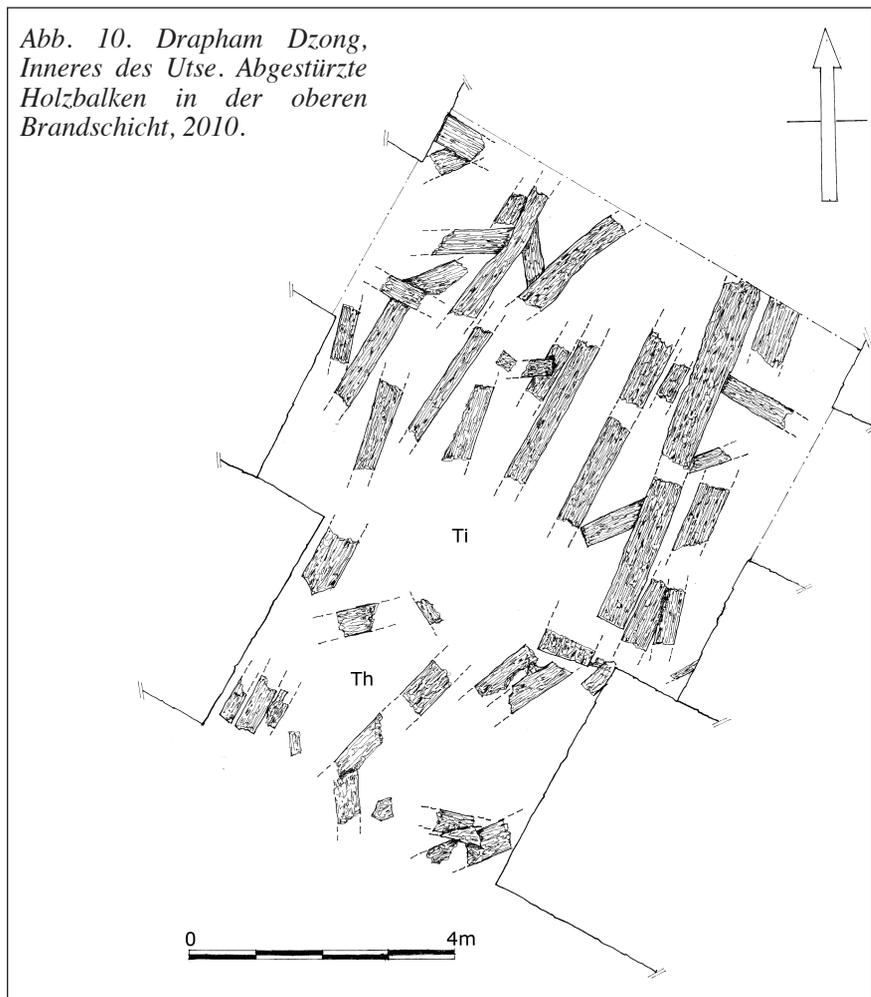
Abb. 10. Drapham Dzong, Inneres des Utse. Abgestürzte Holzbalken in der oberen Brandschicht, 2010.

Den ganzen Gebäudekomplex der Hauptburg dominierte der in der Mitte der Nordostfront errichtete *Utse*. Auch heute noch überragen seine Mauerreste das übrige Ruinenfeld. In der abendländischen Terminologie würde man den Bau als „Donjon“ ansprechen. Er beschreibt im Grundriss ein Rechteck von 17 auf 11,5 m mit Mauern von 1,8 m Dicke. Das Innere ist zweimal quer geteilt. Der Eingang liegt ebenerdig in der Mitte der hofseitigen Südfront und ist vom tiefer gelegenen *Doche* aus über eine Freitreppe mit fünf Stufen erreichbar. Inwendig waren in den Wänden rechteckige Kammern ausgespart, von denen aus sich gegen außen hochrechteckige Fenster oder schmale Senkrechtscharten öffneten. Der Innenausbau des *Utse* bestand aus Holz, von dem im Brandschutt zahlreiche Teile dokumentiert werden konnten. Das oberste Geschoss enthielt einen Boden aus Lehm, dessen abgestürzte Reste sich im Primärschutt deutlich abzeichneten. Über die Dachkonstruktion lässt sich nichts Sicheres aussagen.

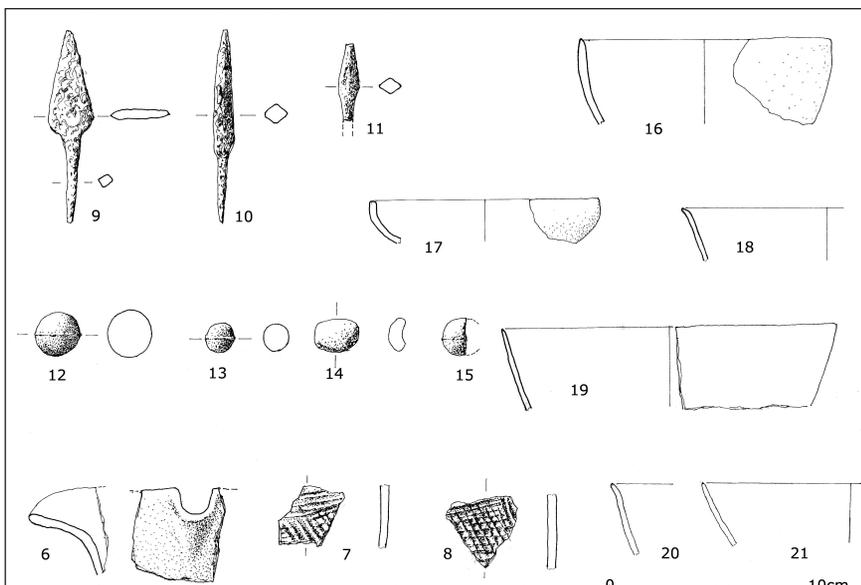
Abb. 12. Drapham Dzong, ausgewählte Kleinfundstücke, 2010.
 6 Grobkeramik, Ausguss
 7–8 Grobkeramik mit Kerbdekor
 9–11 Pfeileisen

12–15 Musketenkugeln aus Blei
 16–17 Feinkeramik, porzellanähnlich
 18–21 Randfragmente von Porzellan-schälchen

Bei der Keramik handelt es sich um grobe einheimische Ware, die gemäß ihrer glimmerreichen Magerung in der näheren Umgebung, wo Glimmer ansteht, hergestellt worden sein könnte. Belegt sind Fragmente von bauchigen Kochtöpfen, Schalen unterschiedlicher Größe sowie Kannen mit Henkel und Ausguss. Typologisches Vergleichsmaterial steht einstweilen nicht zur Verfügung. Einzelstücke zerbrochener Geschirrs sind sekundär zu Spielmarken zurecht geschliffen worden. Die Materialanalysen einzelner Keramikfragmente haben den Nachweis von Schmelzmasse erbracht (Blei, Quecksilber, Silber). Diese Untersuchungen stehen noch am Anfang. Aus dem näheren Umfeld des *Utse* stammen Bruchstücke chinesischen Porzellans. Für die dunkelblaue Bemalung auf der Innen- und Außenseite sind Mangan und Kobalt verwendet worden¹⁰.

seitig geschliffene, faustgroße Kiesel vor, die zum Glätten des Lehmverputzes gedient haben. Metallobjekte sind im Fundgut selten vertreten, und sie befinden sich in einem schlechten Erhaltungszustand. Außer eisernen Pfeilspitzen von unterschiedlichem Typus und den teilweise vom Aufprall deformierten Musketenkugeln aus Blei ist ein Armreif aus Buntmetall zu nennen, zu dessen eingravierter Ornamentik einstweilen keine Parallelen bekannt sind. Die Musketenkugeln zeigen Kaliber zwischen 11 und 22 mm. Sie müssen demnach aus unterschiedlichen Waffen abgefeuert worden sein. Die Bleikugeln enthalten Silberrückstände, was darauf schließen lässt, dass das Blei als Nebenprodukt bei der Gewinnung von Silber angefallen ist¹¹.

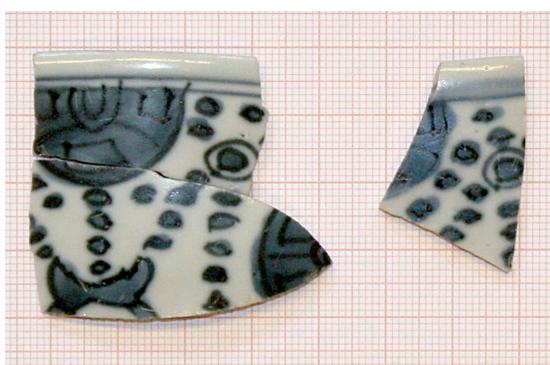
Abb. 13. Drapham Dzong, Fragmente chinesischen Porzellans, 2010.

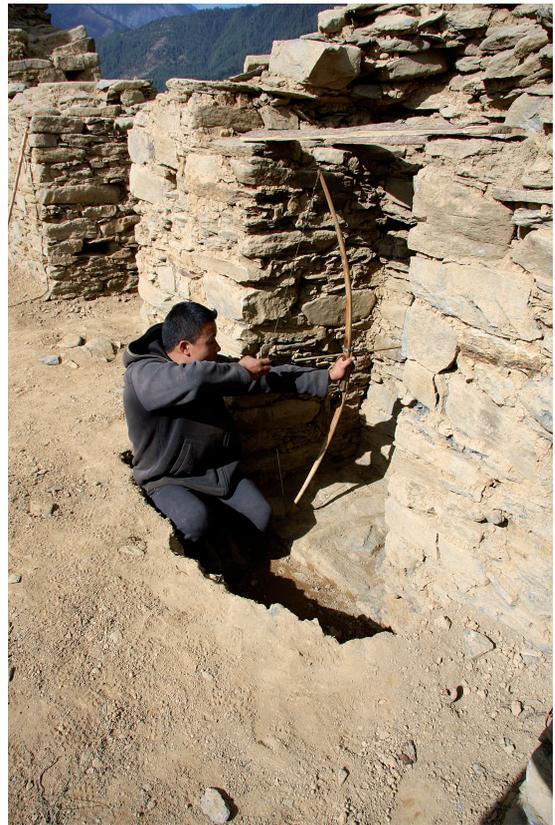
Abb. 14. Drapham Dzong, Schießversuche an einer Bogenscharte in Zone U, 2009.

Wehreinrichtungen, nicht nur symbolische, sondern auch für die praktische Verteidigung bestimmte, lassen sich vor allem an der Peripherie beobachten. Die drei vorspringenden Flankierungstürme (*Ta Dzong West*, *Nord* und *Ost*) waren mit Schießöffnungen für Bogen und leichtkalibrige Feuerwaffen ausgestattet. Bogenscharten fanden sich auch in der Umfassungsmauer, im Erdgeschoss des *Utse* und in der äußeren Toranlage. Runde Kiesel mit einem Durchmesser von ca. 10 bis 15 cm, die in einem Depot am Fuß des *Utse* gelagert waren, sind vielleicht als Geschosse für Stabschleudern zu deuten. Zu den Wehreinrichtungen sind vor allem auch die weitläufigen Bauten der beiden Vorburgen mit ih-
