Gabriele Nina Bode

„[. . .] verschwunden ist der Bogen“

Betrachtungen zur Wensburg im Lierstal¹

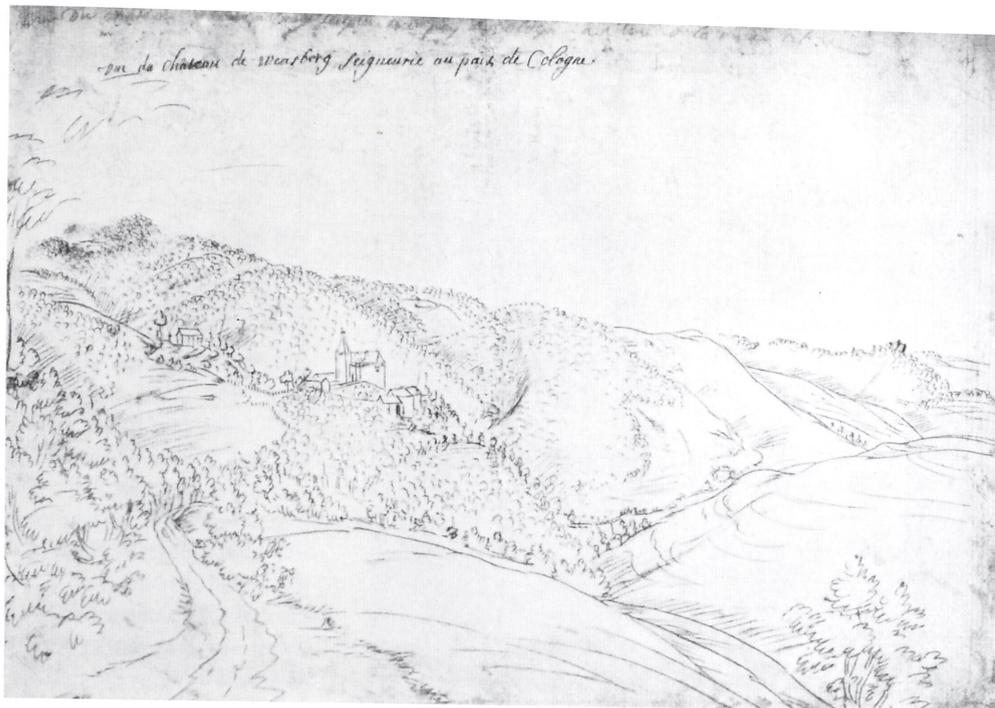
Abb. 1. Wensburg. Zeichnung von R. Roidkin, 1725 (aus: KD Ahrweiler, 1938, Fig. 445).

Am Hang des oberhalb des Burgberges ansteigenden Bergrückens lag nach einer 1725 entstandenen Zeichnung von Renier Roidkin eine Kapelle, von der sichtbare Baureste nicht mehr vorhanden sind; auch ist der ehemalige Standort nicht genau lokalisiert. Bei zwei Begehungen des die Wensburg überhöhenden Berggrates im Mai und im Juli 1996 zeigte sich unterhalb der flachen Kuppe, in welche der Grat mündet, eine umlaufende Wall-Graben Anlage. Das Plateau scheint künstlich planiert worden zu sein, und am Steilabfall der (durch Steinbruch z. T. zerstörten) Kuppe im Norden ist Mauerversturz zu erkennen. Vereinzelt finden sich geringe Mörtelreste. Die bisherigen Indizien lassen es möglich erscheinen, daß es sich hier um eine ältere Befestigung handeln könnte, die bislang in der Literatur keine Erwähnung gefunden hat.

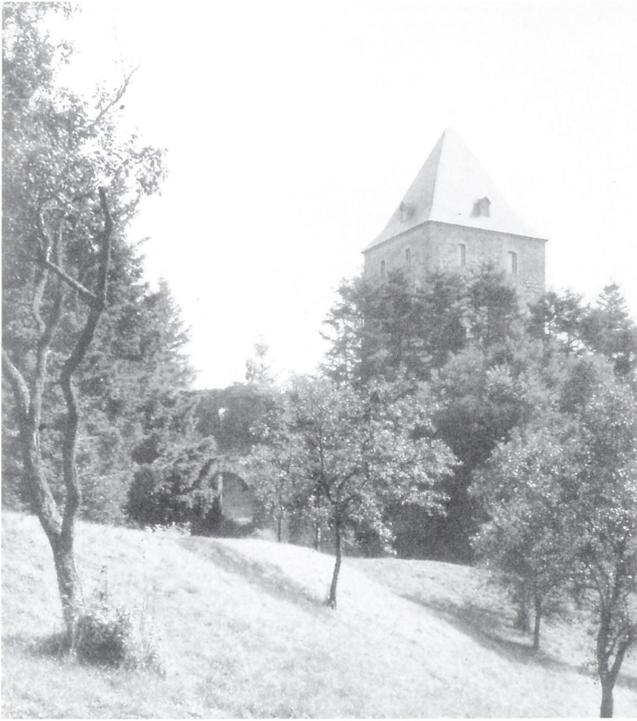
Abb. 2. Wensburg. Wohnturm, Bergseite (aus: KDAhrweiler, 1938, Abb. 448).

Der Wohnturm mit den Maßen 9,5 auf 10,7 m ist in die westliche Mauer des inneren Berings eingebunden, sprang aber nach Westen als Frontturm gegen den ansteigenden Berghang fast in seiner gesamten Länge vor¹⁵. Seine äußeren Mauern sind 2,50 m stark¹⁶; in der Mauerstärke verlief eine Treppe, und nur die in ihrer Mauerdicke schwächere Hofseite besaß Fenster¹⁷. Anfang des 20. Jahrhunderts wurde der Turm (wahrscheinlich zu Wohnzwecken) ausgebaut, erhielt an allen Seiten Ziegelgewände-Fenster und ein neues Zeltdach. Über der Eingangstür – die ursprüngliche Lage ist nicht mehr feststellbar – saß ein kleiner Wappenstein mit der Jahreszahl 1614 und dem Doppelwappen von Orsbeck und von Frenz. Nur eine schwache ausgewitterte Vertiefung deutet heute den Sitz des ehemaligen Wappensteines an. Südlich befand sich direkt neben dem Hauptturm das spitzbogige Eingangstor zur Hauptburg, dessen Zugang über eine Rampe ermöglicht wurde, die am Fuß des Turmes entlang führte. Die insgesamt drei Tore der Wensburg saßen bzw. sitzen in rechteckigen Rahmungen aus Werkstein und mit einfacher Fasse.

im Erdgeschoß des Hauptturmes findet man überall Brandspuren. Das Dach des Turmes ist undicht, lediglich das Mauerwerk scheint einigermaßen intakt zu sein. Die oberen Geschosse sind längst nicht mehr zugänglich und stellen mit den durchgefallenen, herabhängenden restlichen Deckenbalken eine nicht unerhebliche Gefahr für Betreter des Turmes dar.

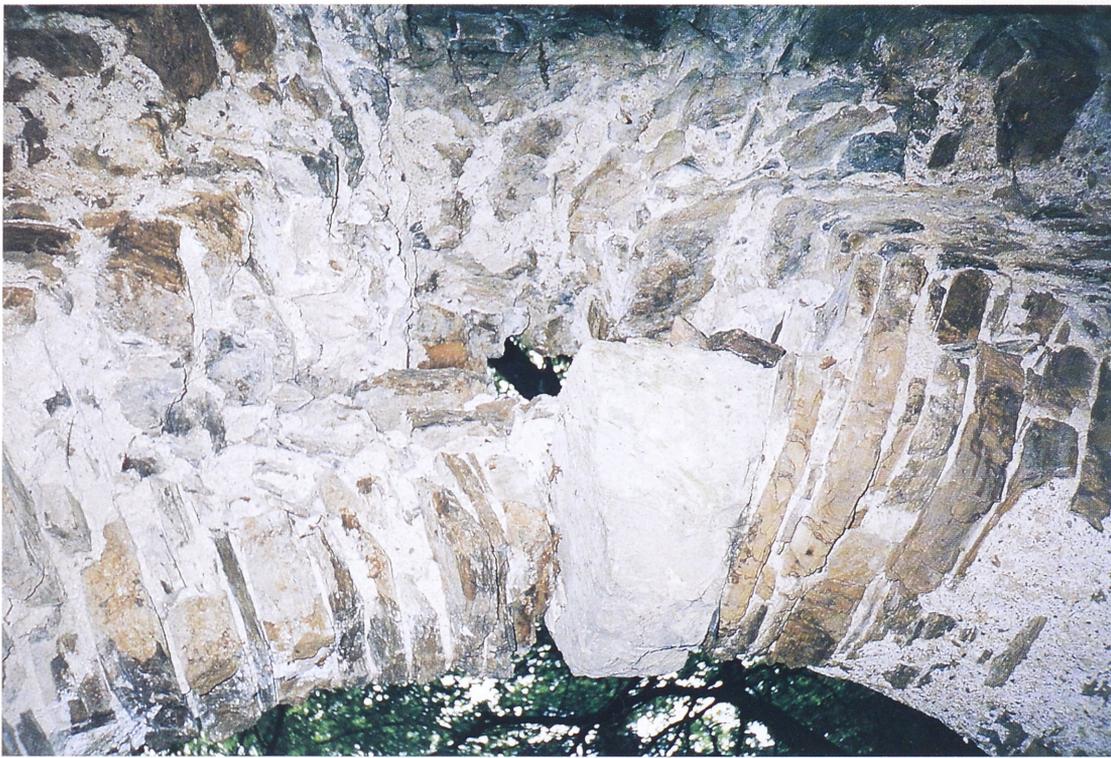
Abb. 5. Wensburg. Bogenschlußstein mit Rosette im südlichen Tor (Foto: Verf., 1996).

Das südliche Tor ist ebenfalls spitzbogig und hat als Verzierung eine (verwitterte) Rosette im Schlußstein. Der anschließende Weg verläuft zwischen der Zwingermauer und einer inneren Stützmauer zum Tor der Hauptburg, die in der Mitte des Berings auf einer kleinen steilen Kuppe liegt. Die in Bruchstein ausgeführten Mauern des äußeren Berings, von deren ursprünglicher Bausubstanz nach den Abbrüchen des 19. Jahrhunderts nur wenig erhalten ist, waren Anfang des 20. Jahrhunderts bis in Brusthöhe wiederaufgebaut worden.

Das Eingangstor an der Südmauer wies ebenfalls zahlreiche Risse im Mauerwerk auf und wird bald zusammenbrechen, da der Schlußstein des Bogens sehr gelockert ist. Die an das Tor anschließende Stützmauer des Hanges im Inneren des Berings war stückweise ausgebrochen und droht in Teilen ganz nachzugeben, was ein sofortiges Nachrutschen des Erdreiches und ein Verschütten des Zuweges aus dieser Richtung zur Folge hätte.

Es ist äußerst bedauerlich, daß diese burgenkundlich sehr interessante Anlage derart offensichtlich – und bewußt(!?) – dem Verfall preisgegeben wird, daß noch nicht einmal einfachste Vorrichtungen und Maßregeln getroffen werden, die fortschreitende und z. T. gewaltsame Zerstörung zumindest einzuschränken. So wäre es wünschenswert, wenigstens den ehemals vorhandenen Zaun wiederherzustellen, wenn schon kein Geld zur Sicherung des Bestandes vorhanden zu sein scheint, damit die mutwillige Beschädigung der Burg den Verfall nicht derart schnell voranschreiten läßt.
