Nutzungsstudie: Der Hohe Schwarm – Vergangenheit und Zukunft

Basis des nachfolgenden Artikels bilden zwei Studienarbeiten, die an der Fakultät für Architektur der Universität Hannover erarbeitet wurden.

Zielsetzung der ersten Studienarbeit war die Erfassung der Bausubstanz und der weiteren Quellen, um eine Rekonstruktion des historischen Bestands zu ermöglichen.

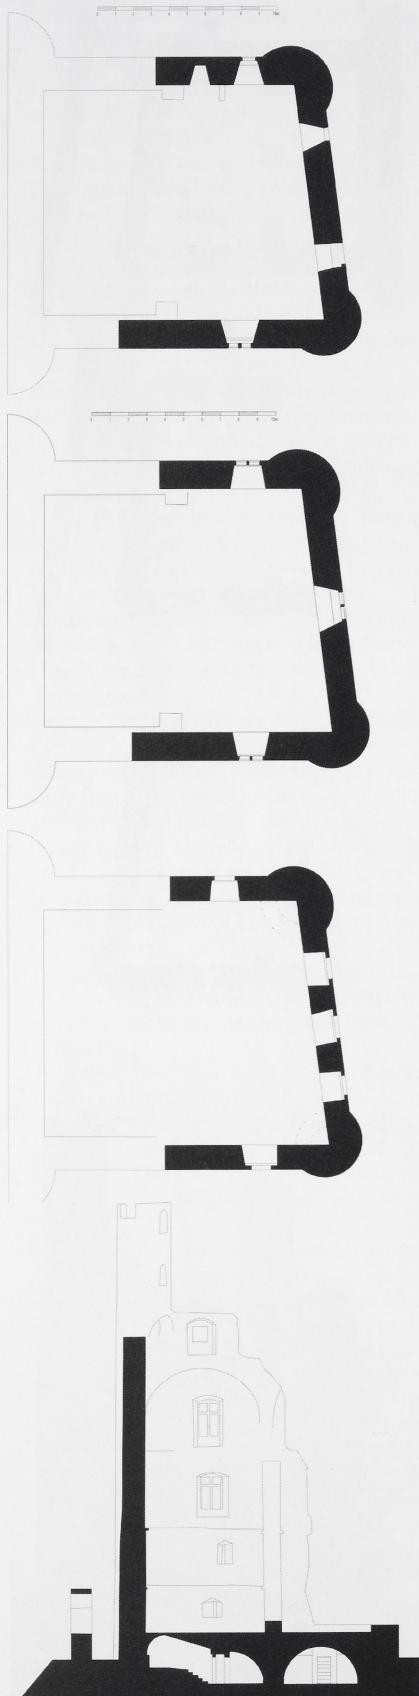
Abb. 6. bis 9. Hoher Schwarm, Grundriss des zweiten, dritten und vierten Obergeschosses sowie Schnitt Ost-West.

Einen wohnlicheren Charakter kann man dem zweiten Obergeschoss be- stätigen: So gibt es hier vier Fenster- öffnungen, die allerdings erheblich größer sind; die Öffnung im Süden wurde sogar mit einem Kreuzstock- fenster versehen. Erhalten geblieben

sind die Kragsteine ei- nes Kamins in der Ecke zwischen Nord- mauer und Mittel- scheidewand. Das dritte Obergeschoss war wohl der repräsentativste Raum der Burg und weist neben den drei noch erhalten gebliebenen Kreuz- stockfenstern die gut sichtbaren Spuren ei- nes gotischen Kreuz- gratgewölbes auf. Putzreste zeichnen den Verlauf des Ge- wölbes ab, das in Nord-Süd-Richtung drei und in Ost-West- Richtung zwei Joche aufwies. Weitere Hin- weise liefern in den Mauern erhaltene Ka- pitellreste.

Die Anzahl der Fensteröffnungen nimmt im vierten Oberge- schoss nochmals zu, wenn auch deren Ab- messungen nur 1,1 x 1,1 m betragen. Die sich zum Innenraum bildenden Nischen wurden bis auf Fußbo- denniveau herunter- gezogen. In den er- halten gebliebenen Ecken stützt jeweils ein Entlastungsbogen das hier beginnende Türmchen. Der Zugang zu den Türmchen erfolgte über zwei übereinander liegende Türen, die jeweils auf das Zentrum des Wohnturms weisen, zusätzlich weisen die Türmchen zahlreiche Scharten auf. Ihre Raumhöhe wird durch Bodenplat- ten unterbrochen, in deren Mitte sich quadratische Mannlöcher befinden. Obwohl vom eigentlichen Dach nichts erhalten blieb, geben Putzreste und Bearbeitungsspuren an den Türmchen

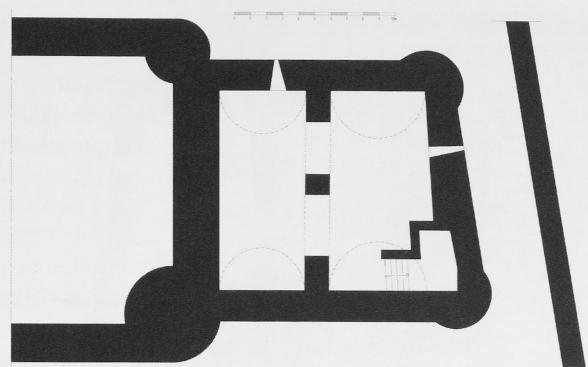
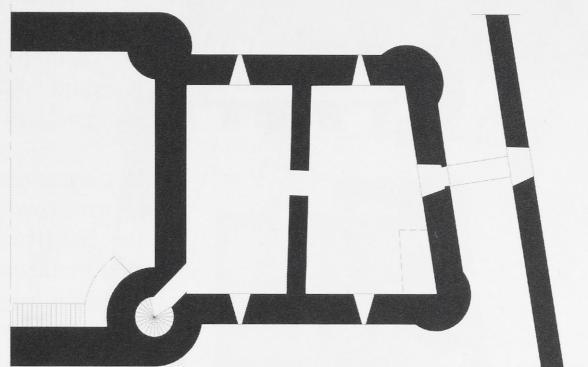
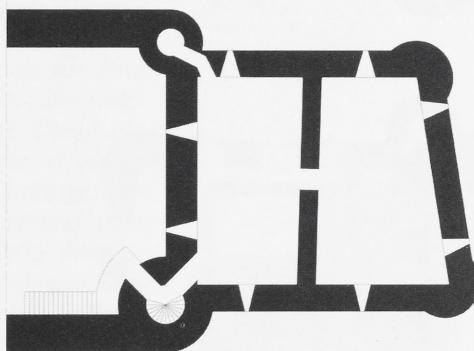
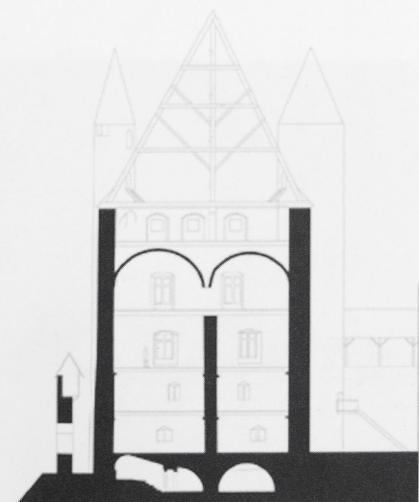
Abb. 10. bis 13. Hoher Schwarm, Re- konstruktionsversuche: Kellergeschoss, Erdgeschoss und erstes Obergeschoss sowie Rekonstruktion Ost-West-Schnitt.

Der Hohe Schwarm gehört zu den als Wohnturmburg oder Donjon bezeichneten Burgen. In seiner speziellen Art hebt das Untersuchungsobjekt sich jedoch deutlich von den meisten anderen Wohntürmen auf dem Gebiet der heutigen Bundesrepublik ab. Mit diesen verbindet der Hohe Schwarm lediglich Gemeinsamkeiten in Bezug auf Details.

Anhaltspunkte für die Rekonstruktion konnte auch das Dach der Katharinenkirche in Danzig liefern¹⁵. Aufgrund der Putzfunde konnte für das Dach des Hohen Schwärms ebenfalls eine Dachneigung von 60° bis maximal 65° ermittelt werden. Die Türme selbst wurden von einem steilen, kegelförmigen Dach gekrönt, das direkt auf dem Turmmauerwerk auflag. Spuren von vorspringenden Simsse und Abschlüssen konnten am Baubestand nicht nachgewiesen werden, wenngleich Merian in seinem Stich einen vorspringenden Zinnenkranz mit Maschikuli darstellt. Bemerkenswert im Turmbereich ist die Tatsache, dass sich jeweils nur die untere der beiden

Turmpforten innerhalb des Daches befunden haben kann, während die oberen seltsamerweise außerhalb blieben. Eine besondere Herausforderung stellte die Vervollständigung des abgebrochenen Gebäudeteils dar. Waren frühere Historiker allein schon aus Gründen der Symmetrie von vier Türmen ausgegangen – wenngleich es keinerlei konkreten Anhaltspunkte für diese Annahme gab – fanden sich während der Sanierungsarbeiten die oben näher beschriebenen Eckvorlagen, die allerdings für eine Turmrundung unvollständig erscheinen. Mittlerweile hat sich aufgrund dieser Be-fundssituation die Ansicht verbreitet, dass der Hohe Schwarm nur zwei Türme aufwies.

Der erste Ansatz der Rekonstruktion ging also, folgend dem Rekonstruktionsprinzip der einfachsten Mittel, von zwei Türmen aus. Ein zentraler Punkt eines jeden Gebäudes ist die interne Erschließung. Bis zum dritten Obergeschoß, dem Großen Saal, könnte sie über Treppen und Stiegen erfolgt sein. Mit den angedachten Treppen gerät man bei der Erschließung des vierten Obergeschoßes an das Problem, dass das Gewölbe durchbrochen worden sein müsste. Dies ist in kleinerem Umfang zwar durchaus möglich, stößt aber bei den Dimensionen, die für die volle Nutzbarkeit des obersten Geschoßes nötig erscheinen, an ihre Grenzen. Zu diesem Zeitpunkt kamen die westlichen Eckvorlagen daher wieder in das Blickfeld. Die Ausmaße der nördlichen Vorlagen entsprechen in etwa denen der erhaltenen im Osten. Die südliche hingegen ist größer. Hier wurde eine Konstruktion angedacht, die dem Prinzip der kleinen Türme der Ostfassade entspricht. Ein großer Kragboden hätte das fehlende Fundament ersetzen können und den Bau eines Treppenturmes an dieser Stelle ermöglicht. Die wenigen an dieser Stelle gefundenen Bruchsteine könnten der Ausfütterung gedient haben.

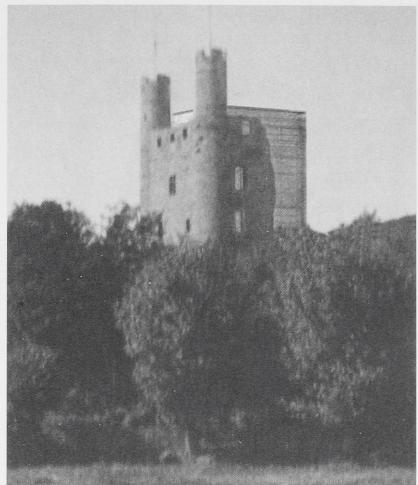
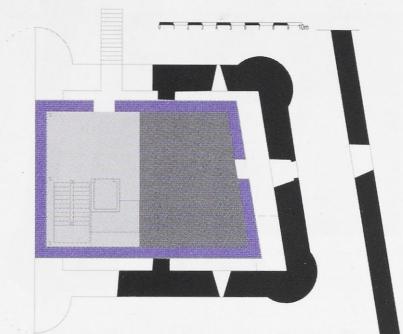
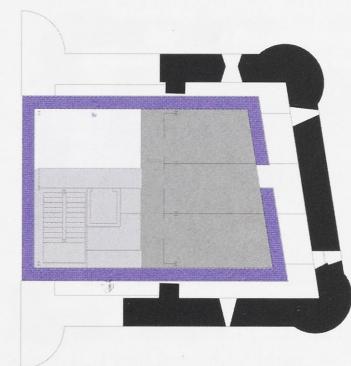
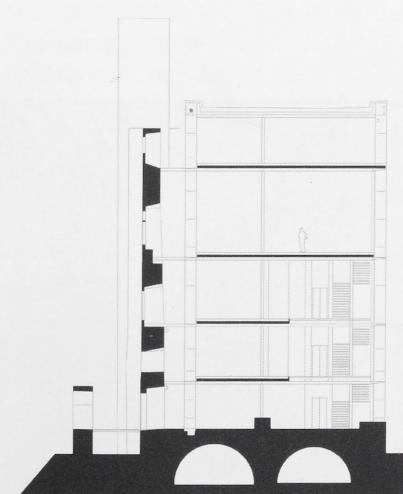
Abb. 18. bis 21. Hoher Schwarm, Nutzungsentwurf: Ansicht von Nordosten, Grundriss Erd- und erstes Obergeschoß sowie Schnitt Ost-West.

1. Die neu zu errichtende Konstruktion greift das Tragekonzept des Hohen Schwärms wieder auf.
2. Der neue Baukörper hebt sich hinsichtlich seiner Materialität deutlich von dem Bestand ab, um eine Vermischung der Charaktere der Bauphasen zu verhindern.
3. Der Neubau macht das alte Raumgefühl der historischen Anlage wieder erlebbar.

Der Entwurf sieht einen klaren kubischen Körper vor. Dieser schließt nicht direkt an das alte Mauerwerk an, sondern hält ringsum einen respektvollen Abstand. Die Höhenentwicklung der Geschosse und Fenster folgt dem historischen Beispiel. Es wurde eine Stahl-Glas-Konstruktion gewählt. Die tragenden Funktionen übernimmt die Stahlskelettkonstruktion. Diese kann außerhalb der Baustelle vorgefertigt werden und braucht vor Ort nur noch verschraubt zu werden. Die Lastpunkte am Altbau sind die West- und Mittelscheidewand sowie die Kragsteine und Balkenlöcher. Die Tragfähigkeit der beschriebenen Punkte wurde durch ein Gutachten sichergestellt. Die Verwendung einer Stahlkonstruktion in dieser Art und Weise stellt sicher, dass der Eingriff auf ein Minimum reduziert wird und die Konstruktion ohne Schaden für den Altbau wieder demontiert werden kann. Als Fassadenmaterial soll nur Glas Verwendung finden, um eine ausreichende Belichtung der Räume bei schwierigen Randbedingungen gewährleisten zu können. Die geplante Fassade soll zweischalig mit einer Umwälzlüftung ausgeführt werden, um auf energieintensive Klimaanlagen verzichten zu können und Raum für witterungsunabhängige Lichtlenkungslamellen zu erhalten (in der Grafik blau dargestellt).

Die Grundrissorganisation sieht eine Teilung des jeweiligen Geschosses in zwei Hälften vor. Das ist zum einen die westliche Hälfte, in der der so genannte Festkern mit Treppenhaus und Toilettenbereich untergebracht sein soll (in der Grafik hellgrau). Zum anderen sind in der östlichen Hälfte die eigentlichen Büroräume vorgesehen (in der Grafik dunkelgrau).

Die Organisation sieht wie folgt aus:
Erdgeschoss:

Empfangsbereich und Archiv,
erstes Obergeschoss:

zwei Büroräume und ein Belichterraum,

bare Fenster auch als Loggia nutzen). Die gesamten Innenwände wurden – wie die Fassade – als filigrane Stahl-Glas-Konstruktion angedacht, um einen offenen Raumeindruck zu erhalten und mehr Licht durch das Gebäude zu lassen. Die Trennwände zwischen den einzelnen Büroräumen sind verschiebbar, um die Raumgrößen den jeweiligen Bedürfnissen anzupassen. Nur für Sanitärräume und für Bereiche, wo es aus Sicht des Brandschutzes notwendig ist, wurde massives Mauerwerk vorgesehen.

Bei allen Obergeschossen besteht die Möglichkeit, einen Terrassenbereich zwischen der Ostfassade des Neubaus und des Altbauens zu betreten. Der Betrachter bekommt sowohl in den Büroräumen als auch in den Terrassenbereichen einen Eindruck von den Proportionen des historischen Raumgefüges.

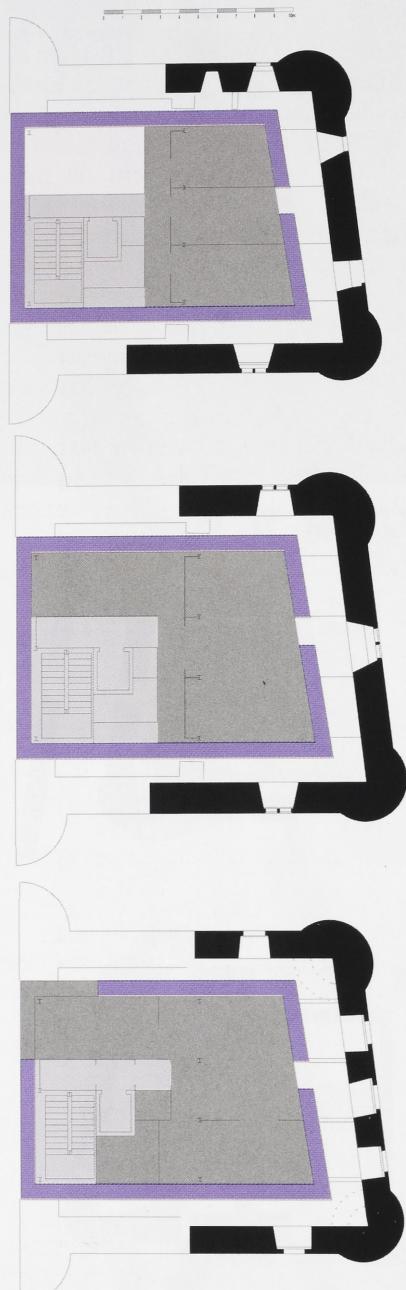
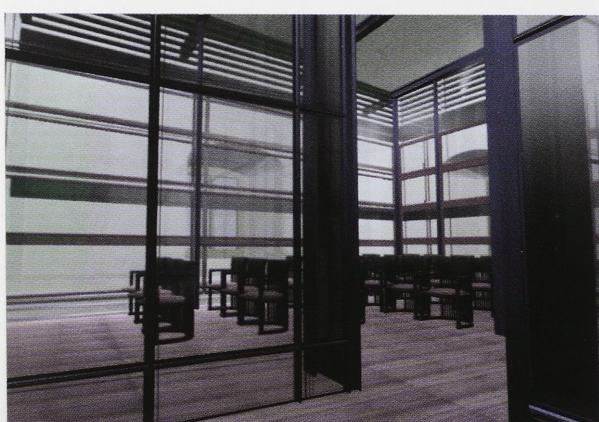
Abb. 22. bis 25. Hoher Schwarm, Nutzungsentwurf: zweites, drittes und vierstes Obergeschoss sowie Bildsimulation für drittes Obergeschoss.

zweites Obergeschoss:

ebenfalls zwei Büroräume und ein Konferenzzimmer,

drittes Obergeschoss:

Saal mit Vor- und Wartebereich,
viertes Obergeschoss:

Appartement mit Gästebereich (dieser Raum lässt sich durch verschieb-
