Schloss Raudnitz/Rudnica (Polen) – Geschichte, Architektur, Dekoration

Einführung

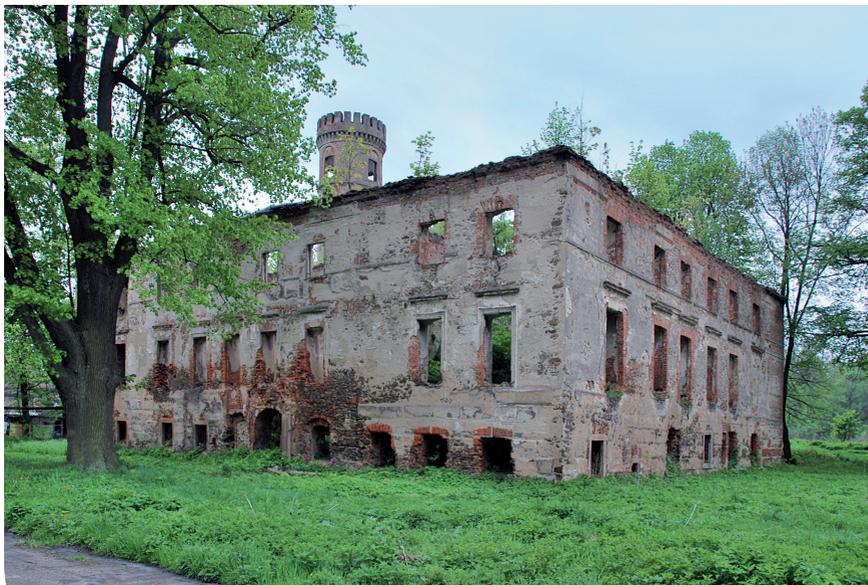
Abb. 1. Schlossruine Raudnitz – Ansicht vom Nordwesten (Foto: Verf., 2010).

Heute ist der Zustand des Schlosses ruinös und der Verfall schreitet kontinuierlich voran (Abb. 1). In der näheren Umgebung von Schloss Raudnitz haben sich die Wirtschaftsgebäude des Gutes (Stall, Scheune), die im 20. Jahrhundert umgebaut wurden, gut erhalten. Auf der Südseite schließen sich eine verwilderte Parkanlage und der ehemalige Fischteich an, der jetzt teilweise zugewachsen und ausgetrocknet ist. Die gesamte Anlage wird durch Reste einer gemauerten Umzäunung mit einer erhaltenen Einfahrt auf der Nordostseite eingefasst.

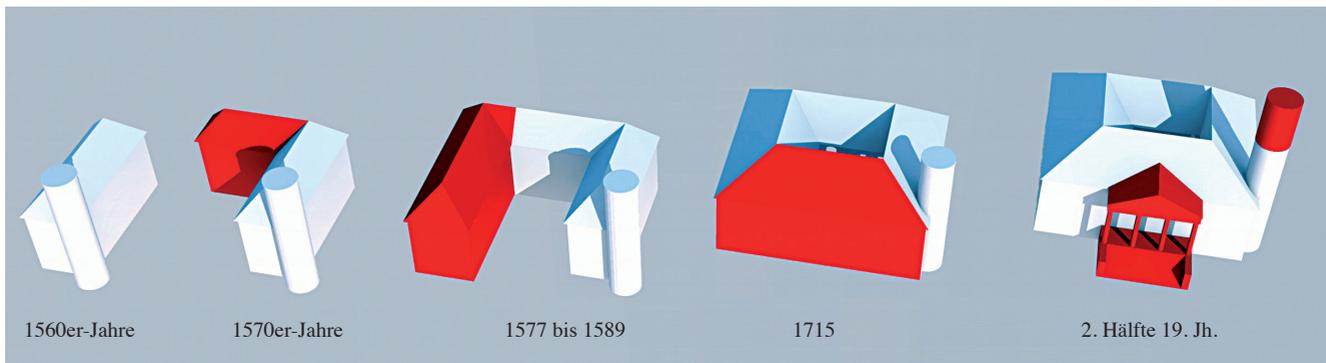
Abb. 2. Schloss Raudnitz – Ausbauphasen (Zeichnung: Verf.).

Gebäudes (Abb. 2) waren Folge relativ häufiger Besitzerwechsel der Raudnitzer Güter. Angaben dazu liefern vor allem zwei geografische Inventare Schlesiens, insbesondere die *Beyträge zur Beschreibung von Schlesien* von Friedrich Zimmermann von 1785⁵. Einige namentlich aufgeführte Personen können als Bauherren oder Investoren identifiziert werden.

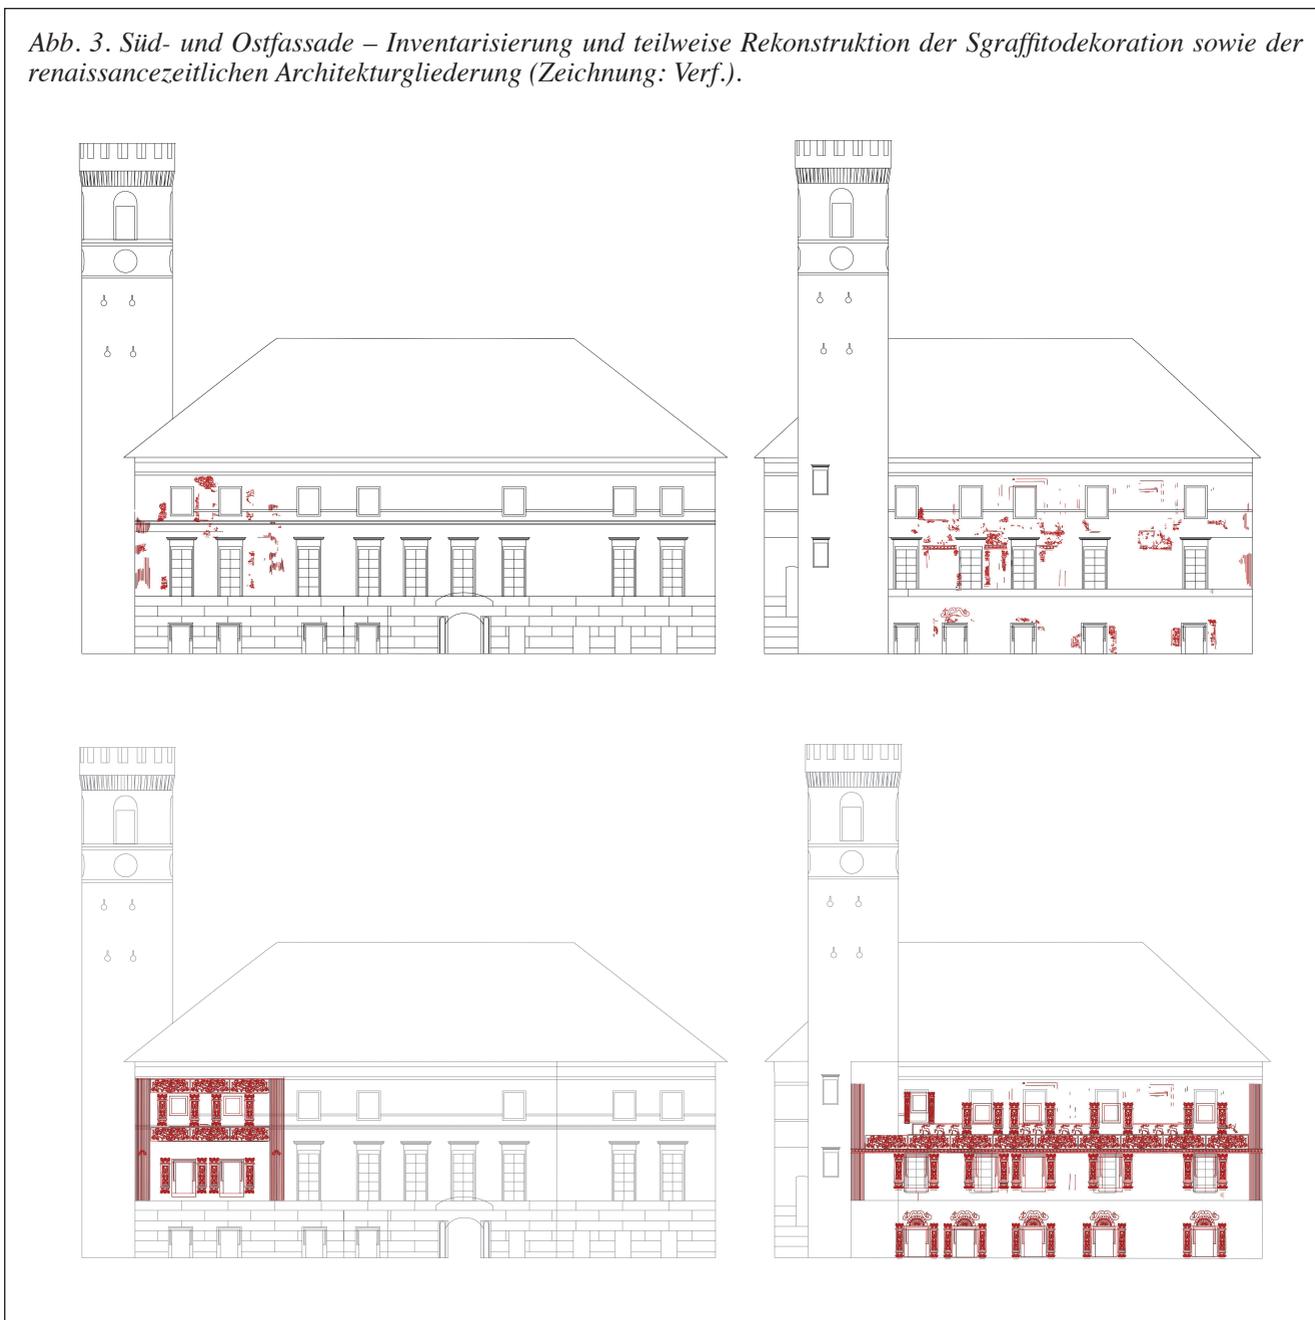
Abb. 3. Süd- und Ostfassade – Inventarisierung und teilweise Rekonstruktion der Sgraffitodekoration sowie der renaissancezeitlichen Architekturgliederung (Zeichnung: Verf.).

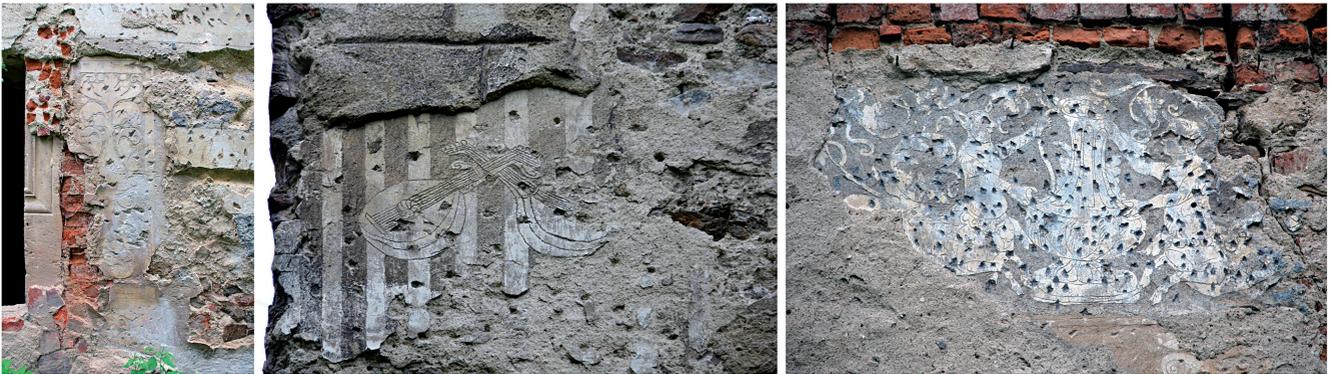
Abb. 4. Sgraffitodekorationen (Pilaster – Lauten – Grotteske; Fotos: Verf., 2010).

In jedem Feld erscheint dasselbe Motiv (wahrscheinlich mit einer Schablone ausgeführt) von zwei Zentauren, die einander zugewandt sind und einen Krug halten; das ganze Feld füllt lose verknüpfte Ranken aus, beste-

hend aus Akanthusstängeln und -blättern (Abb. 4). Aus kunsthistorischer Sicht sind die Raudnitzer Zentauren das kostbarste Detail des gesamten Raudnitzer Sgraffitoensembles. Obwohl die Grotteske eines der charakteristischsten Motive der Mal- und Bilddekorationen der Renaissance und des Klassizismus war, konnten Grottesken bislang weder in Gebieten des damaligen polnischen Königreichs³² noch in Schlesien nachgewiesen werden. Nach Jagiełło-Kořaczyk [...] *kennen wir in Schlesien kein Beispiel, wo in Sgraffitodekorationen Grotteskenornamente in ihrer italienischen, voll ausgeprägten Form auftreten. Wir können eher von grotteskenartigen Elementen sprechen, wie z. B. Putten und verschiedenartige Tierwesen, die man mit anderen Motiven, hauptsächlich Arabesken vermischte*³³. Die Raudnitzer Grottesken stellen zweifellos eine voll ausgeprägte Form dar und gelten somit als das einzige in Schlesien anerkannte Beispiel.

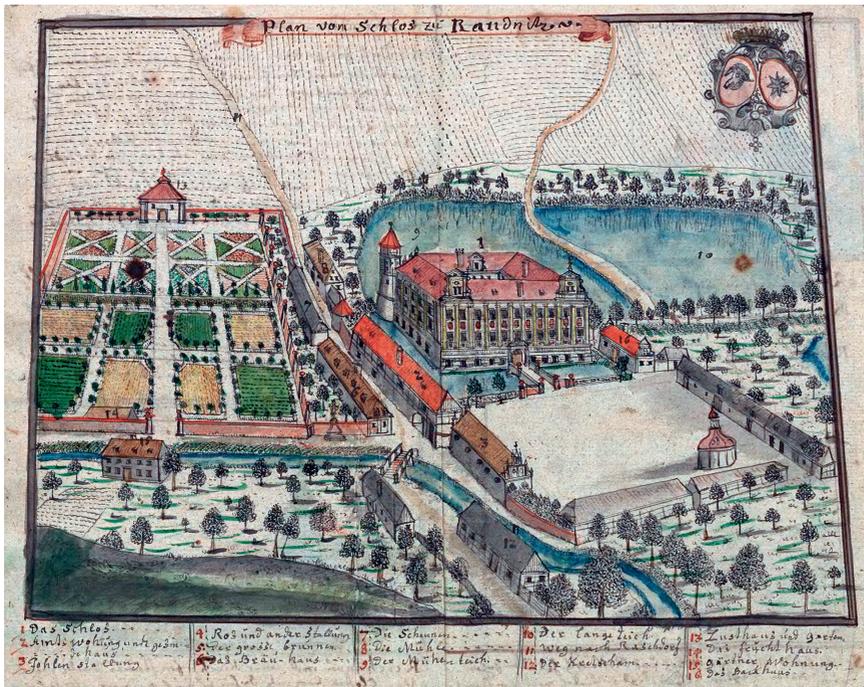
Abb. 5. Friedrich Bernhard Werner, Schloss Raudnitz, Zeichnung von 1765 (Reproduktion aus: Werner, *Topografia* [wie Anm. 61], S. 120).

Über die architektonische Gestalt des Raudnitzer Schlosses im Barock gibt es zahlreiche Informationen, denn aus dieser Epoche stammt die erste – und einzige aus der Zeit vor den Veränderungen im 19. Jahrhundert bekannte – ikonografische Darstellung, eine Zeichnung von 1765 von Friedrich Bernhard Werner, einem schlesischen Zeichner des 18. Jahrhunderts (Abb. 5)⁶¹. Zunächst scheint diese bildli-

che Quelle wenig dokumentarischen Wert zu haben; das wiedergegebene Schloss wirkt wie eine freie Interpretation⁶². Zweifel ergeben sich vor allem daraus, dass der Zeichner in der Nordfassade elf Fensterachsen mit einer regulären Anordnung zeigt. Solch eine Anzahl und Komposition von Fensterachsen ist jedoch eher unwahrscheinlich. Heute präsentiert sich die Anlage mit neun Fensterachsen in unsymmetrischer Verteilung (vgl. Abb. 3) – eine Konsequenz aus der ersten Erweiterung des Herrenhauses. Die reguläre Fensterverteilung als Fortsetzung des Rhythmus der zwei ersten Fensterachsen würde bereits in der dritten Achse die äußere Wand des Ostflügels betreffen. Ein Vermauern zweier Achsen zu einer späteren Zeit kommt auch wegen der relativ einheitlichen Mauerstruktur dieser Fassade nicht in Frage. Die heute freiliegende Mauerstruktur mit den renaissancezeitlichen Graffiti müsste Spuren einer derartigen Veränderung zeigen, das bedeutet, dass die Mauer noch dem ursprünglichen Zustand entspricht.

Jedoch sollte die Zeichnung Werners als historische Quelle nicht unterschätzt werden. Vor allem ist zu berücksichtigen, dass Werner kein besonders hervorragender Künstler war, der das Zeichnen als Hobby ansah, dem es allerdings an technisch-theoretischen Kenntnissen fehlte. Die Strichführung Werners ist unsicher und verrät wenig Übung, perspektivisches Zeichnen scheint ihm fremd. Vergleicht man andere Architekturzeichnungen von ihm mit erhaltenen Objekten (z. B. in Breslau), zeigt sich, dass ihm dort dieselben Fehler unterlaufen sind. Manche Elemente gibt er getreu wieder, manche Details sind verfälscht, da er wenig Sinn für Proportionen hatte. Infolgedessen kann relativ präzise beurteilt werden, welche Elemente realistisch wiedergegeben und welche zweifelhaft sind. Mit Sicherheit ist die Anzahl von elf regulär angeordneten Fensterachsen unwahrscheinlich. Der Zeichner hat hier stark vereinfacht, keinen Anlass gibt es hingegen, am Vorhandensein der barocken Giebel mit Voluten zu zweifeln, die – ähnlich wie auch die Pilaster zwischen den Fenstern oder das Portal – der Realität entsprechen dürften. Von dem Portal haben sich Reste erhalten, die denen auf der Zeichnung Werners ähneln.

Das vom Werner gelieferte Material scheint auch in Bezug auf die Struktur der gesamten Schlossanlage glaubwürdig zu sein, umso mehr, als es mit einer Legende versehen wurde, welche die Funktion der einzelnen Bauteile der Anlage beschreibt. Zu der barocken Ausbauphase zählten das mit einem Wassergraben umgebene Schloss, das Haus des Vorwerkverwalters und verschiedene Wirtschaftsgebäude, z. B. Bäckerei und Mühle. Auf der Südseite befand sich ein weitläufiger mit einem großen Brunnen ausgestatteter Hof mit anschließenden Stallgebäuden. Auf der anderen Seite des nach Raschdorf führenden Weges wurde ein Gutsgarten angelegt, der aus einem Zier- und Nutzgarten bestand. Zu diesem Ensemble gehörten auch einige Bauten: *Lusthaus* – Gartenpavillon, gedeckt mit einem für diesen Typus der Objekte charakteristischen gebrochenen Zeltdach –, darüber hinaus ein Wasserbehälter (*Feuchthaus*), ein Gärtnerhaus und seitlich des Weges Gutsscheune und Brauerei.

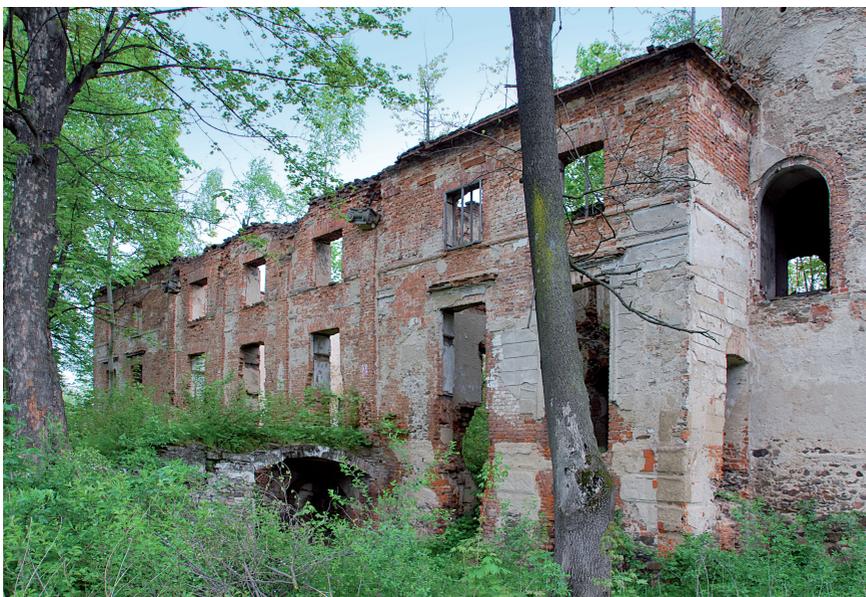
Abb. 6. Schloss Raudnitz – Ansicht vom Süden mit Resten des Portikus (Foto: Verf., 2010).

versehen war. Von diesem Portikus haben sich heute nur noch geringe Reste der Treppen und ionische Pilaster auf der Verlängerung der Säulen erhalten (Abb. 6).

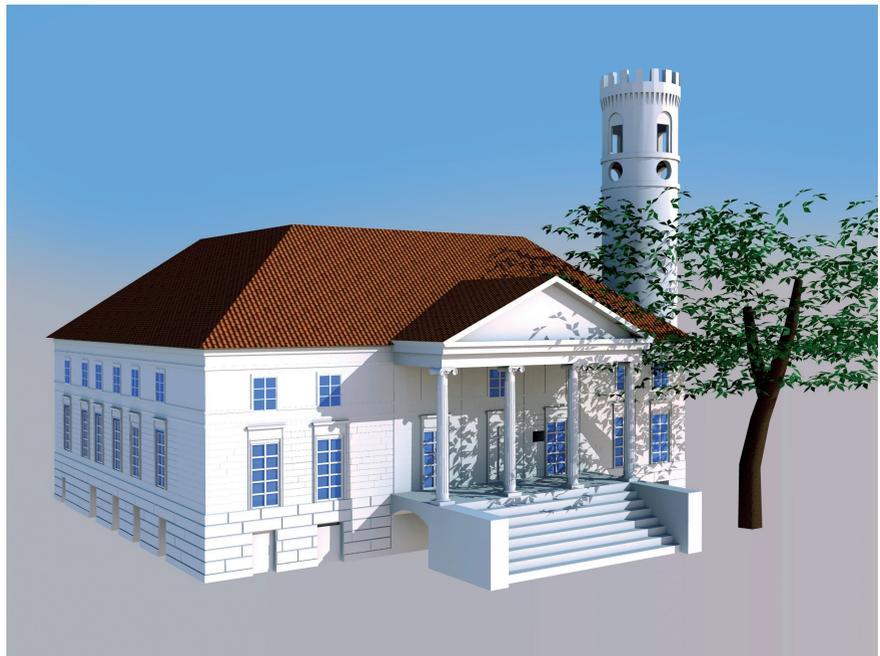
Abb. 7. Schloss Raudnitz – Rekonstruktion des Zustands zweite Hälfte des 19. Jahrhunderts (Zeichnung: Verf.).

In der zweiten Hälfte des 19. Jahrhunderts wurde die Residenz durch die damaligen Besitzer, die Familie von Sternberg⁶³, weitgehend umgebaut. So wurde der veraltete Wassergraben zugeschüttet und das damit frei gewordene Gelände als englischer Landschaftsgarten umgestaltet. Alle Fronten des Schlosses wurden „klassizistisch“ überformt, das Erdgeschoss wurde verputzt bzw. mit Bossenwerk versehen (so entstand ein für den Historismus typischer hoher Sockel); eine feinere Bossenwerk nachahmende Zeichnung verzierte den Putz im Bereich der oberen Geschosse. Der repräsentative Charakter des ersten Geschosses (*piano nobile*) wurde mit einer architektonischen Einfassung der Fensteröffnungen hervorgehoben, die mit Bändern umgeben und mit einfachen Vordächern geschlossen wurden. Die Funktion der Hauptfassade wurde diesmal der Südfront übertragen. Hier wurde ein monumentaler antikisierender Portikus geschaffen, der aus vier Säulen in ionischer Ordnung und mit den ihnen entsprechenden Wandpilastern bestand, mit Gebälk abgeschlossen und einem dreieckigen Tympanon

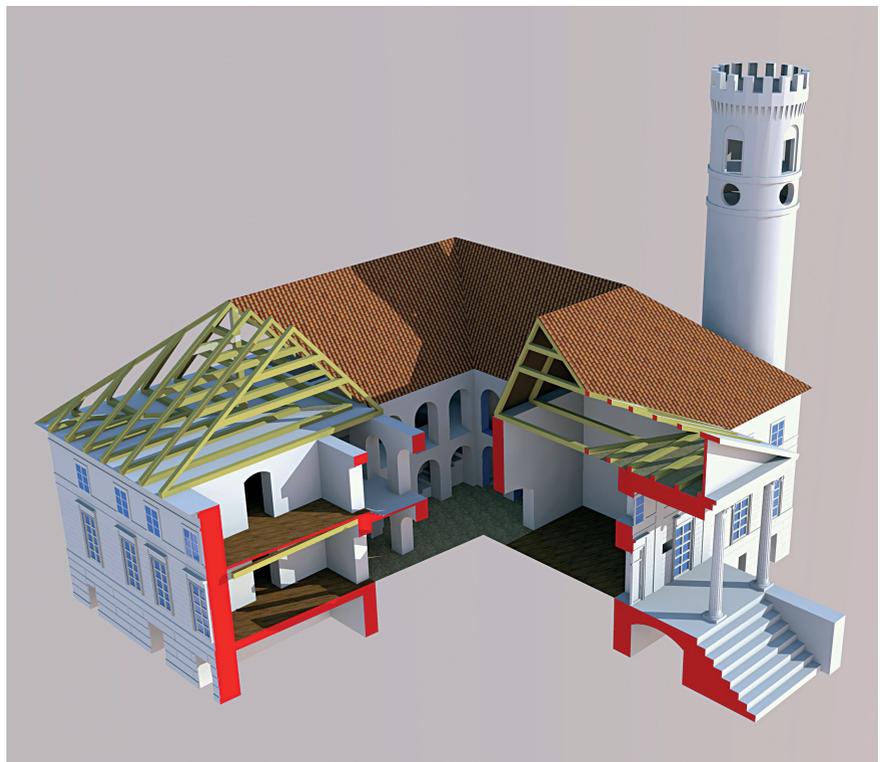
Abb. 8. Schloss Raudnitz – Rekonstruktion des Zustands zweite Hälfte des 19. Jahrhunderts – Querschnitt mit Axonometrie (Zeichnung: Verf.).

höhte Turm erhielt einen Abschluss aus kleinen Maschikuliformen und Zinnenkranz sowie kleinen Schlüsselscharten. Auf diese Art und Weise wurde die mittelalterliche Wehrhaftigkeit des Turmes hervorgehoben. Aufgrund der Befundlage kann mit hoher Wahrscheinlichkeit eine theoretische Rekonstruktion dieser letzten Umbauphase des Schlosses (Abb. 7, 8) vorgenommen werden. In dieser klassizistischen Form überdauerte das Schloss bis Ende des Zweiten Weltkriegs. 1945 fiel es der Zerstörung anheim⁶⁴ und präsentiert sich heute als Ruine.
