Burg Klopp in Bingen am Rhein – Befundaufnahme und Rekonstruktion des mittelalterlichen Zustands

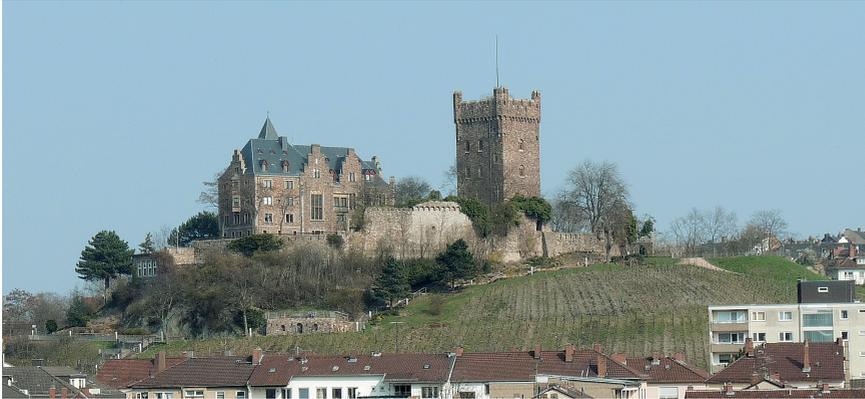
Abb. 1. Ansicht von Süden mit Originalsubstanz im Bereich der südlichen Ringmauer (Foto: Verf.).

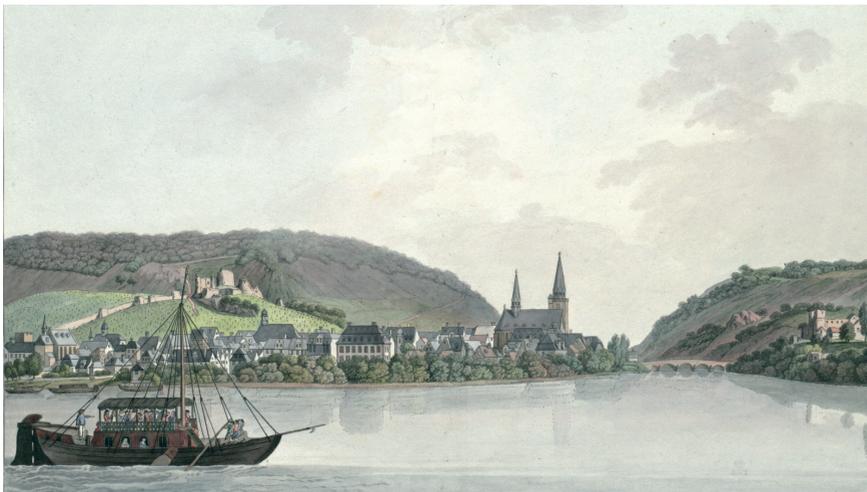
Abb. 3. Lorenz Jansch, Ansicht der Stadt Bingen, um 1798 (Original: Österreichische Nationalbibliothek Wien. URL: <http://www.bildarchivaustria.at/Preview/10373477.jpg>).

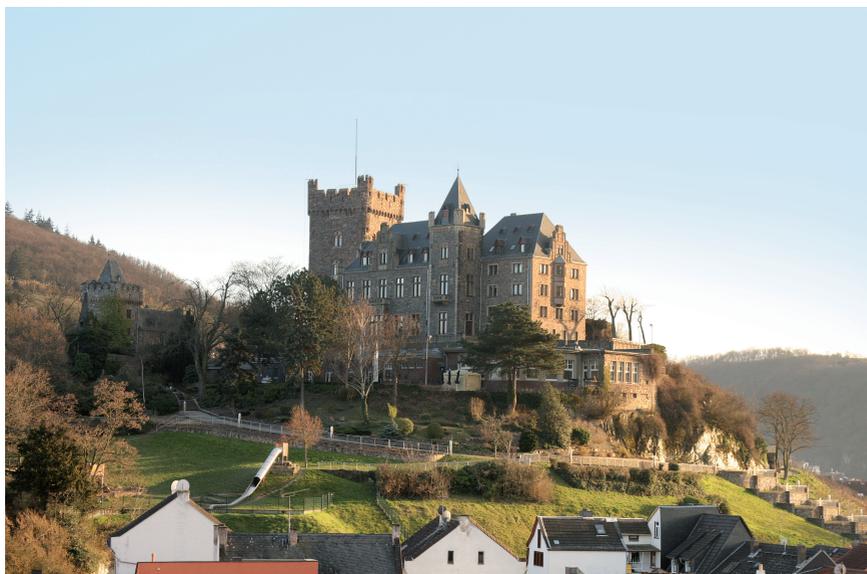
Abb. 4. Blick von Norden auf den Kloppberg: Im Vordergrund der Rheingold-Saal (1930er-Jahre), links der Torturm (1853 bis 1856). Die Nordflanke ist völlig überformt, sodass von den Zwingeranlagen keinerlei Befunde sichtbar sind (Foto: Verf.).

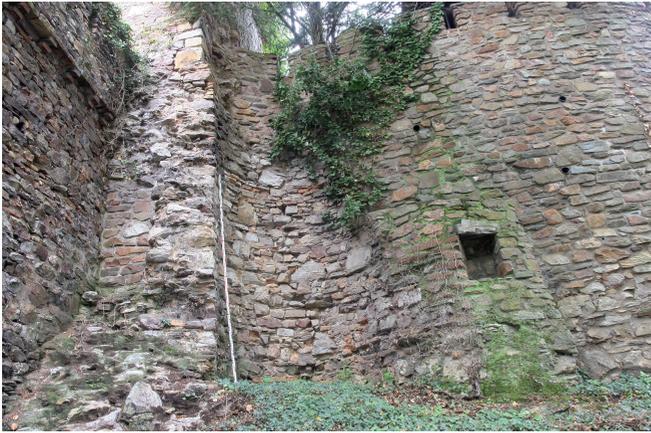
Abb. 5. Fragment des Rundturms nördlich der heutigen Brücke. Auf der südlichen Seite befindet sich ein fast identischer Befund, ein zweiter Turm. Die Brücke sitzt teilweise auf dem Turmstumpf auf (Foto: Verf.).

Die rechteckigen Mauerzüge auf dem Eickemeyer-Plan widersprechen in manchem dem Befund. Zu beiden Seiten der heutigen Brücke findet sich jeweils eine halbrunde Einbuchtung im Mauerwerk. Beide weisen Abbruchkanten auf und sind eindeutig Reste zweier Rundtürme – mit demselben, eher bescheidenen Innendurchmes-

ser. Die Widerlager der Brücke und das Torhaus wurden nachträglich auf das (vermutlich) spätmittelalterliche Mauerwerk aufgesetzt. Das südliche Turmfragment wird heute durch einen senkrechten Sturz nach oben hin begrenzt. Das Torgebäude schneidet die Rundung also klar ab, eine Baufuge ist gut erkennbar. Hinzu kommt, dass im unteren Bereich des Brückenpfeilers eine ältere, in der Form eng verwandte Struktur erkennbar ist – wahrscheinlich handelt es sich dabei um einen früheren Brückenpfeiler. Zwar ist dieser gegenüber dem neuzeitlichen Pfeiler leicht verschoben, führt jedoch exakt zwischen die beiden Rundtürme. Eine den Graben überspannende Brücke mit einer von einem Turmpaar flankierten Toranlage würde den Eingang erhöhen und äußerst repräsentativ und wehrhaft gestalten. Ein außer-

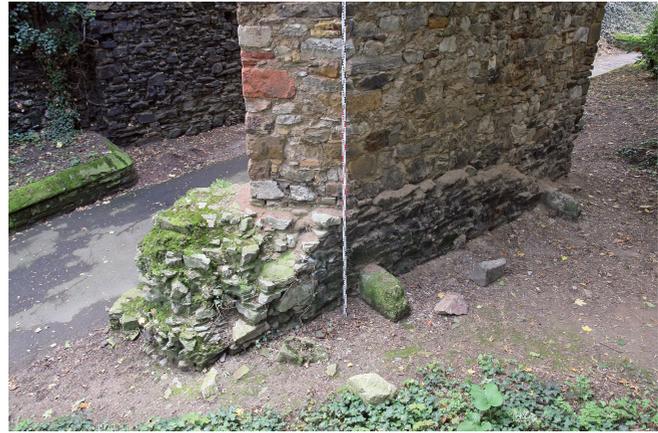
Abb. 6. Befund unterhalb des Brückenpfeilers, eventuell der Pfeiler-Rest einer älteren Brückenkonstruktion (Foto: Verf.).

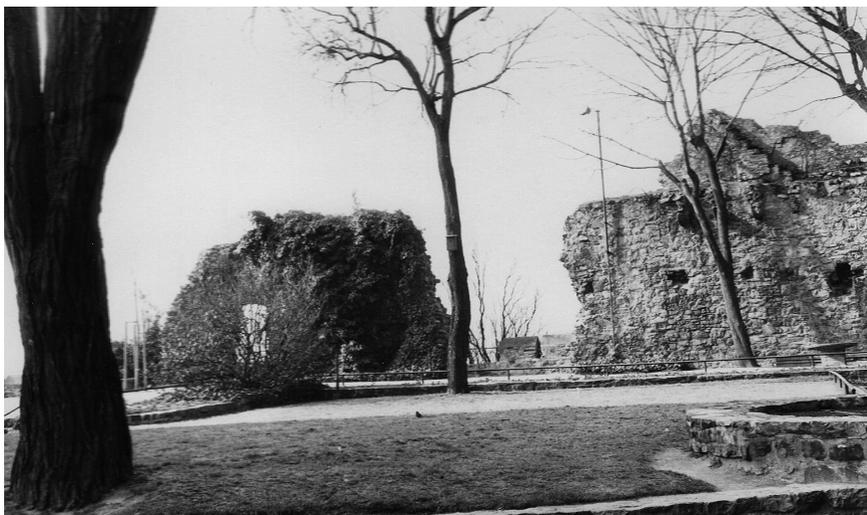
Abb. 8. Südliche Ringmauer, Hofseite. Undatierte Fotografie der ersten Hälfte des 20. Jahrhunderts. Rechts oben im Bild: Noch freiliegendes Mauerwerk mit originalen Treppenstufen auf der Innenseite des spitzen Mauerfragments (Foto: Stadtarchiv Bingen).

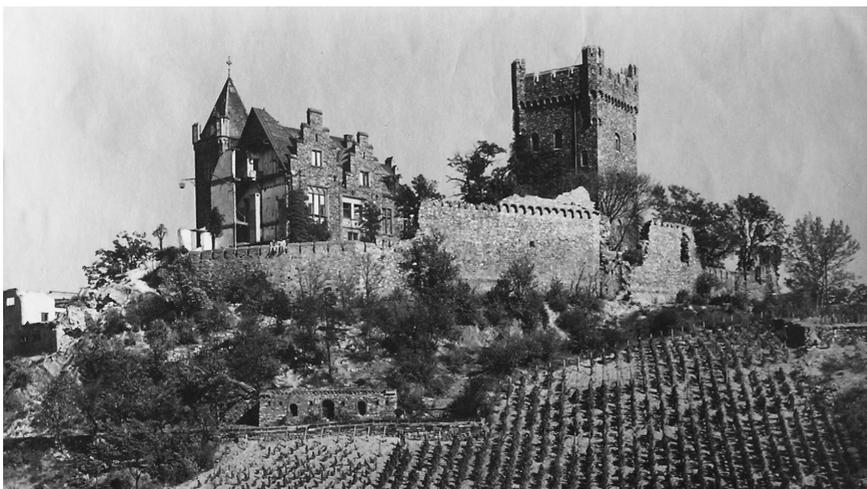
Abb. 9. Süd-Ansicht der teilzerstörten Burg nach Kriegsende; das Gelände ist schon teilweise vom Schutt geräumt worden. Das Foto datiert zwischen 1944 (Bombenschäden) und 1953 (Beginn des Wiederaufbaues) (Foto: Stadtarchiv Bingen).

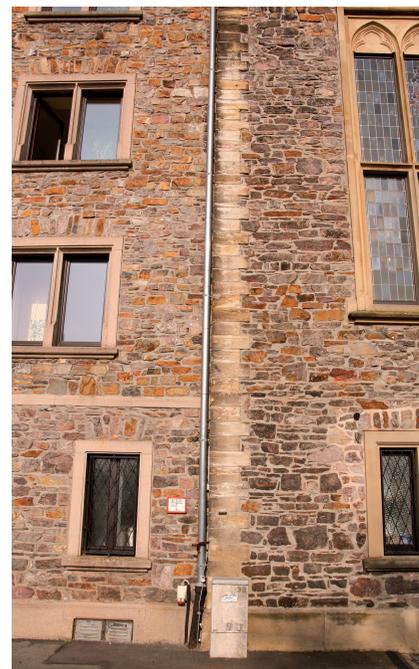
Abb. 10. Blick auf die Baufuge am Übergang vom Haupthaus der 1870er-Jahre (rechts) auf die Rekonstruktion der 1950er-Jahre (links). Die unterschiedliche Zeitstellung ist am Mauerwerkswechsel sowie an der abweichenden Geschossteilung ablesbar (Foto: Verf.).

Auf Befunde, die für die mittelalterliche Burg Klopp ohne Bedeutung sind, wird hier nicht näher eingegangen. Dazu gehören z. B. die Kriegsschäden des Zweiten Weltkriegs, die bis heute im Bestand erkennbar sind. Vor allem der Übergang am Haupthaus zwischen dem Gebäude der 1870er-Jahre und dem Wiederaufbau der 1950er-Jahre ist anhand des unterschiedlichen Mauerwerks, der Steinfärbung und der Geschossaufteilung klar abzulesen. Für den Rekonstruktionsversuch der mittelalterlichen Anlage ist diese Beobachtung jedoch irrelevant.

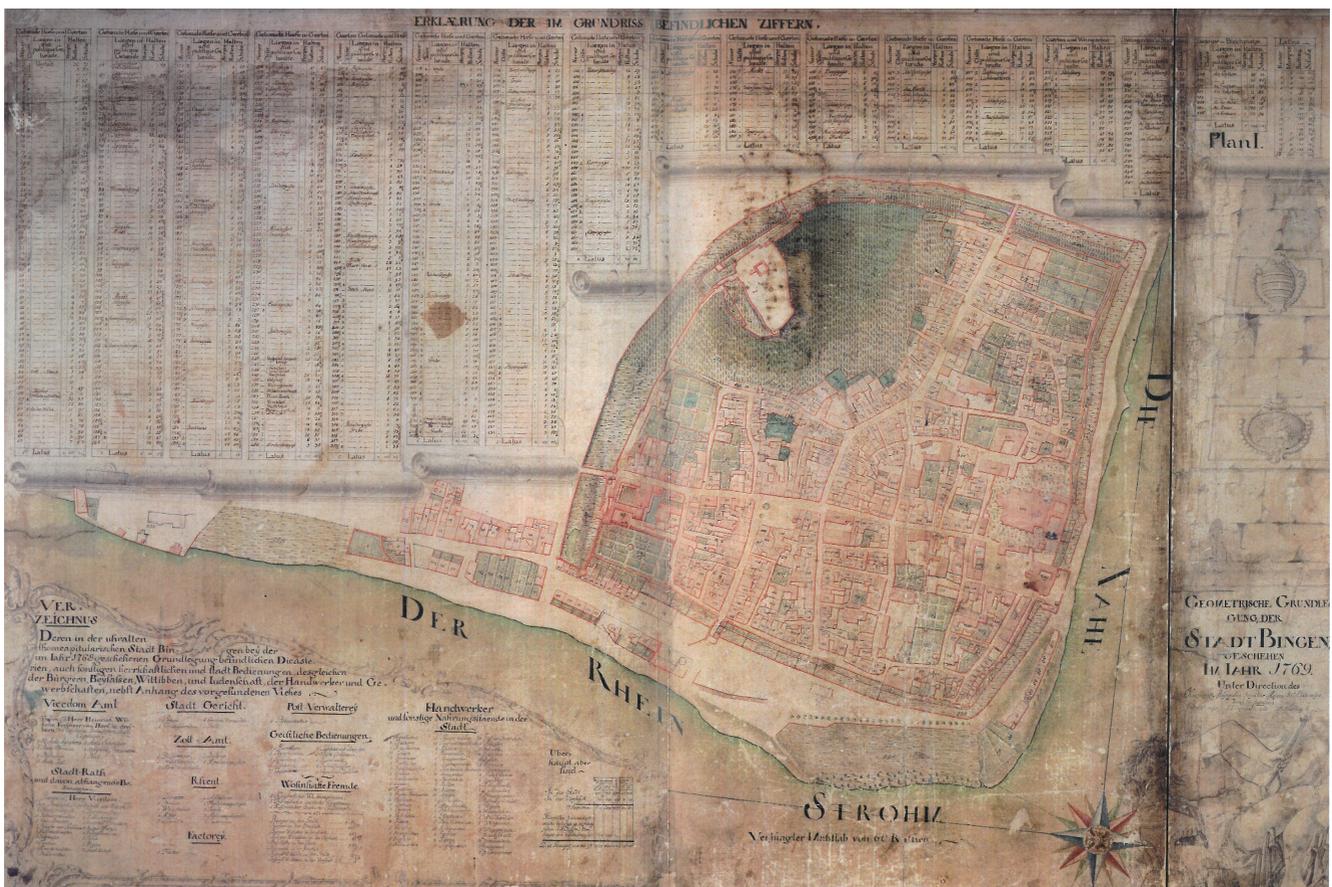
Ausschnitt des Geländes der Burg Klopp aus dem Kataster-Plan Eicke-meyers Abb. 12 (hier um 180 Grad gedreht).

Abb. 12. Johann Christoph Eicke-meyer, Kataster-Plan der Stadt Bingen aus dem Jahre 1769. Der Plan ist nicht genordet, sondern nach Süden orientiert (aus: Reiner Letzner, Augenspaziergang durch alte Gas-sen und Fluren des Binger Raumes, hrsg. vom Landesamt für Vermessung und Geobasisinformation Rheinland-Pfalz, Koblenz 2002, Anl. 4; Original: Stadtarchiv Bingen).

Der Detailreichtum dieser auf militärische Einrichtungen fokussierten Darstellung ist beachtlich. Der Bergfried zeigt die bereits bekannten Formen: Walmdach, Ecktourellen und das über einem Bogenfries vorkragende Obergeschoss. Erkennbar ist auch ein Zwerchgiebel, der die Dachfläche untergliedert. Der Berg nach Süden weist einen überdachten Wehgang und einen repräsentativen Bogenfries auf. Die dargestellten Stützkonstruktionen sind aufgrund des steilen Geländes nötig. Neben Scharten- und Fensteröffnungen sind auf der linken Seite – zum Rhein hin orientiert – mehrere hintereinander gestaffelte Bauteile erkennbar, die nicht ganz einfach zu unterscheiden sind. Mit mindestens fünf Kegeldächern von Ziertürmchen oder Ecktourellen und einem hohen Turmdach wird auch hier wieder der gehobene Anspruch des Bauwerks deutlich. Trotz vieler stimmiger Details bleibt manches unklar, wie z. B. die räumliche Situation des Mauerzugs links der Burg. Vom Standpunkt des Zeichners aus war die Stadtmauer im Norden eigentlich nicht einsehbar. Die vielleicht verlässlichste Quelle ist der sogenannte Eickemeyer-Plan, benannt nach seinem Urheber, Johann Christoph Eickemeyer (1753 bis 1825). Er entstand 1769, also lange vor den systematischen Kartierungen des 19. Jahrhunderts, und zeigt eine überwältigende Genauigkeit: Im Vergleich mit einem modernen Katasterplan zeigen sich kaum Abweichungen. Daher ermöglicht er die Verortung historischer Strukturen im heutigen Stadtgebiet. Das Entstehungsjahr fällt zudem in die Zeit vor dem Wiederaufbau, zeigt also noch die Mauerverläufe der mittelalterlichen Burg – wenn auch in ruinösem Zustand. Leider liefert der Plan keinerlei Unterschiede oder Differenzierungen, sodass z. B. historische Mauerzüge nicht von jüngeren Stütz- oder Begrenzungsmauern unterschieden werden können. Bei aller Genauigkeit des Burggrundrisses bedarf es also der Interpretation und der Ergänzung und des Vergleichs mit anderen Quellen, z. B. eigenen Vermessungen. Per GPS exakt genortet, wird der Grundriss mithilfe des Bergfrieds und des Brunnens – beide gehören eindeutig zum ursprünglichen Baubestand – skaliert und entsprechend ausgerichtet. Der Vergleich zeigt: Die Mauerzüge im Grabenbereich und an der südlichen Ringmauer sind nahezu

identisch. Hier ist also originale Substanz im heutigen Bestand zu finden. An anderen Stellen treten deutliche Abweichungen auf, vor allem im völlig überformten nördlichen Areal der Kernburg. Insgesamt wurde die polygonale Form des mittelalterlichen Grundrisses jedoch beibehalten. Das ursprüngliche Hauptgebäude könnte gegenüber dem historischen Wohnhaus leicht verschoben gestanden haben. Die mutmaßlich aus dem Mittelalter stammenden Kellergewölbe sind allerdings exakt in die Mauerverläufe der 1870er-Jahre eingepasst, weshalb die Authentizität der Gewölbe überprüft werden müsste. Dort, wo Wenzel Hollar drei niedrige Turmbauten zeigt, ist bei Eickemeyer ein Weg erkennbar, der an der Innenseite der Stadtmauer verläuft. Somit verdichten sich die Hinweise

auf einen stadtseitigen Zugang, der von mehreren Zwingermauern flankiert wird. An der Stelle des heutigen Torturms zeigt der Eickemeyer-Plan bereits eine quadratische Struktur.

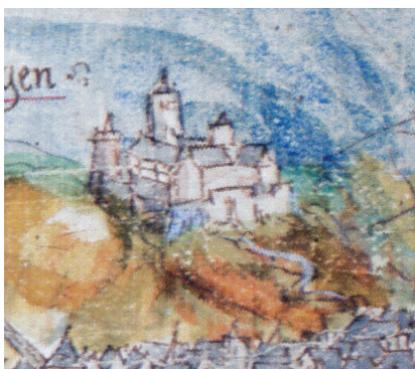
Abb. 14. Ulrich Pletzer, Rheingaukarte, 1573, Ausschnitt. Die Rheingaukarte zeigt im Original beide Flussufer zwischen Bingen und Mainz, also sowohl den Rheingau am rechten sowie die rheinhessische Seite am linken Flussufer. Auf dieser Karte ist bereits erkennbar, dass die Rheinfront der Burg Klopp durch Türme und Wohnbauten gebildet wird (Original: Hessisches Hauptstaatsarchiv Wiesbaden, 645 R / Abt. 3011-1).

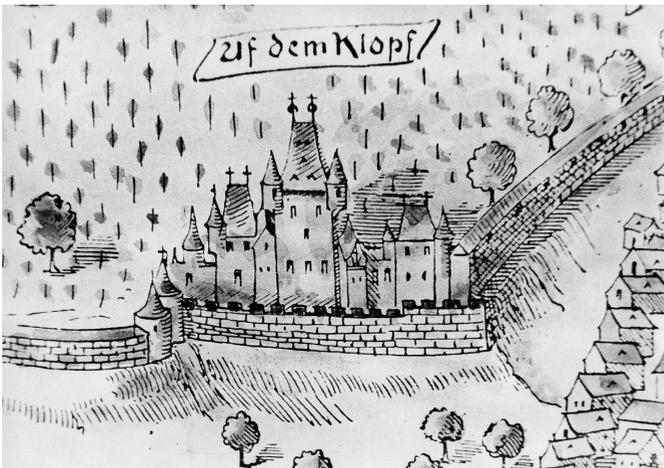
Abb. 15. Stadtplan Bingens von Gottfried Mascopp von 1577. Die einzelnen Bauglieder werden hier unmaßstäblich und ohne räumliche Bezüge dargestellt. Der Fokus der Darstellung liegt vielmehr auf der symbolischen Ausgestaltung durch Zinnen, Türme und Tourellen (Original: Staatsarchiv Würzburg. Ausschnitt einer Umzeichnung aus: Binger Geschichtsblätter, 1978).

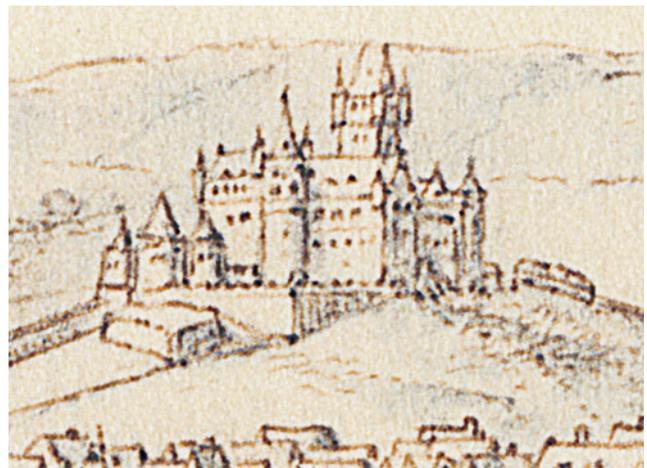
Abb. 16. (unten) Stadtansicht Bingens von Wenzel Hollar aus dem Jahre 1635. Hollar fertigte während seiner Rheinreise und auch Jahre später mehrere Versionen der Binger Stadtansicht an. Auch wenn die Burg Klopp lediglich im Hintergrund dargestellt wird, hält Hollar Blickwinkel, Proportionen und Details genauestens ein (oben: Ausschnitt Burg Klopp) (aus: Wenzel Hollar 1607–1677. Reisebilder vom Rhein, hrsg. von Berthold Roland, Mainz 1986; Original: Nationalgalerie Prag, Inv.-Nr. K 31197).

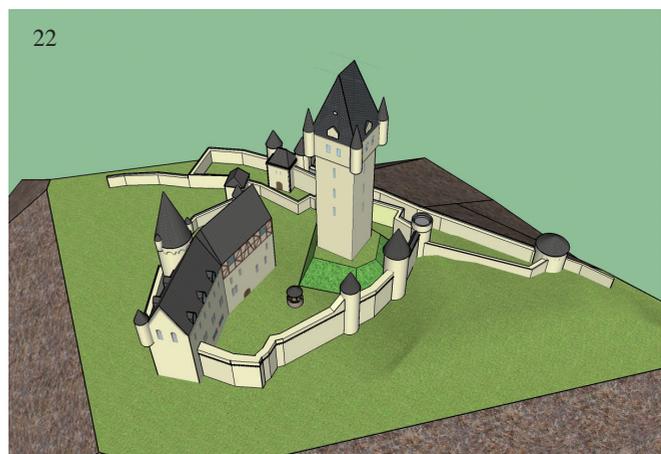
Abb. 22. Gesamtansicht von Westen (Zeichnungen: Verf.).
