Zwischen kriegerischer Auseinandersetzung und Durchsetzung von Herrschaft – die Entwicklung der Burg in Boppard am Rhein

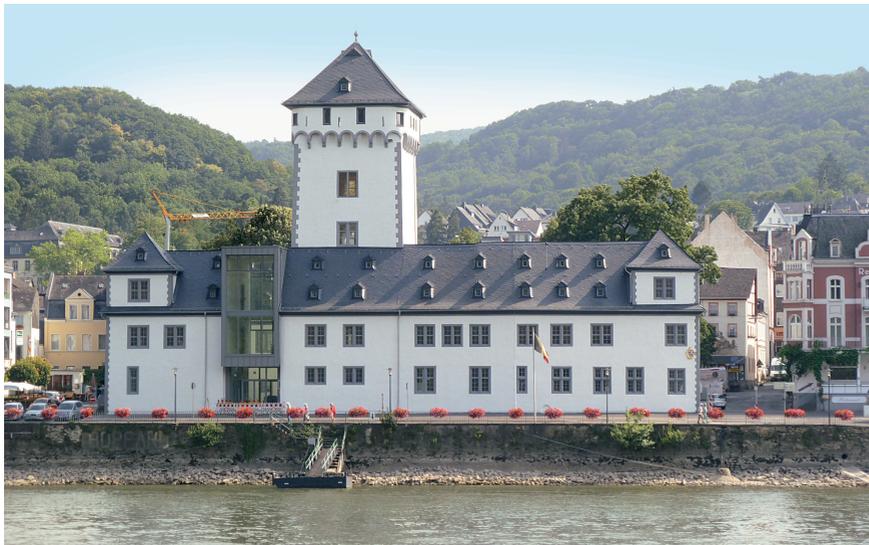
Abb. 1. Nordansicht der Kurfürstlichen Burg in Boppard nach den weitgehend abgeschlossenen Sanierungsmaßnahmen (Foto: Verf., 2015).

Wie bei kaum einer anderen Anlage am Oberen Mittelrhein lässt sich an der ehemaligen Kurfürstlichen Burg in Boppard (Abb. 1) der Zusammenhang zwischen kriegerischer Auseinandersetzung und der Durchsetzung von Herrschaft sowie der Errichtung von Wehr- und Schlossanlagen so deutlich nachvollziehen¹.

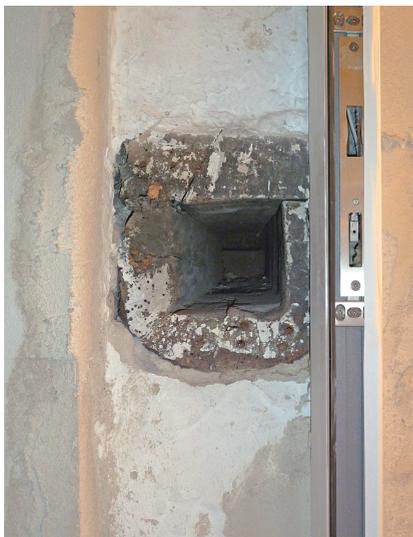
Abb. 2. Der Zugang zum Bergfried konnte mit einer Tür verschlossen und mit einem Holzriegel, der in einem Holzrahmen im Mauerwerk geführt wurde, gesichert werden (Foto: Verf.).

Der Zugang zum Turm befand sich in der Westmauer auf der Höhe des zweiten Obergeschosses; er konnte mit einer Tür verschlossen und mit einem Holzriegel gesichert werden. Der Riegel wurde in einem Holzrah-

men im Mauerwerk geführt (Abb. 2). Man gelangte vermutlich über eine hölzerne Treppe oder Leiter zum Eingang. Eine Wendeltreppe in der Mauerdicke erschloss die darüber liegenden Geschosse. Der Turm zeigte nur kleine rundbogig geschlossene Fenster in großen Fensternischen, wies mehrere Kamine auf und verfügte möglicherweise über eine Abortanlage. Seine Außenmauern waren ursprünglich nicht verputzt, was für mittelalterliche Bauten relativ ungewöhnlich ist⁶.

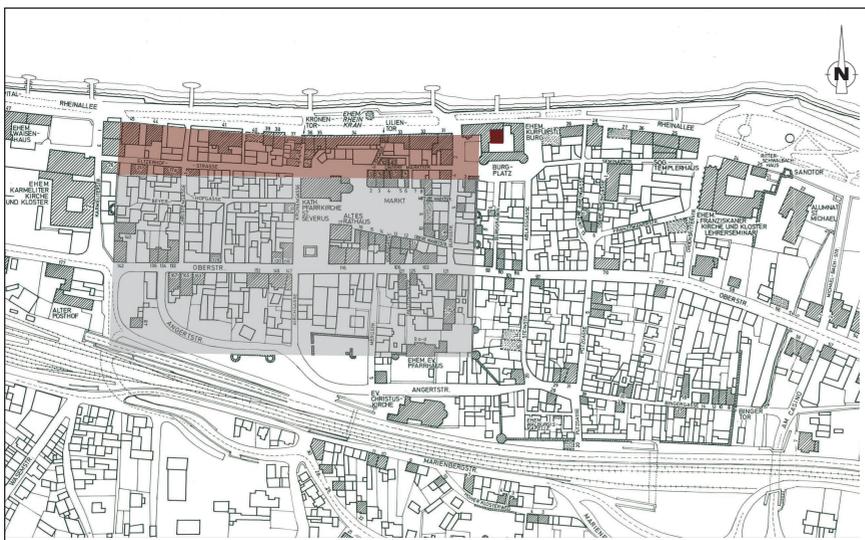
Abb. 3. (oben) In den Stadtplan von Boppard sind die Flächen des Römerkastells aus dem 4. Jahrhundert und der Stadterweiterung des 13. Jahrhunderts sowie der um 1265 (d) erbaute Bergfried eingetragen (Grundlage: Stadtplan aus dem Denkmalinventar, unmaßstäbliche Zeichnung: Verf.).

Von Bedeutung ist dabei der Standort des Bergfrieds östlich der damaligen Stadt Boppard. Die Ausdehnung der Stadt beschränkte sich noch weitgehend auf die Fläche des vom Rhein leicht abgerückten Römerkastells aus dem 4. Jahrhundert (vgl. Abb. 3). Eine erste Erweiterung Boppards bis an den Rhein erfolgte vermutlich im Verlauf des 13. Jahrhunderts⁵. Der Bergfried steht mit geringem Abstand östlich vor der Nordostkante dieser Stadterweiterung unmittelbar am Rhein auf dem Feld außerhalb der Stadt.

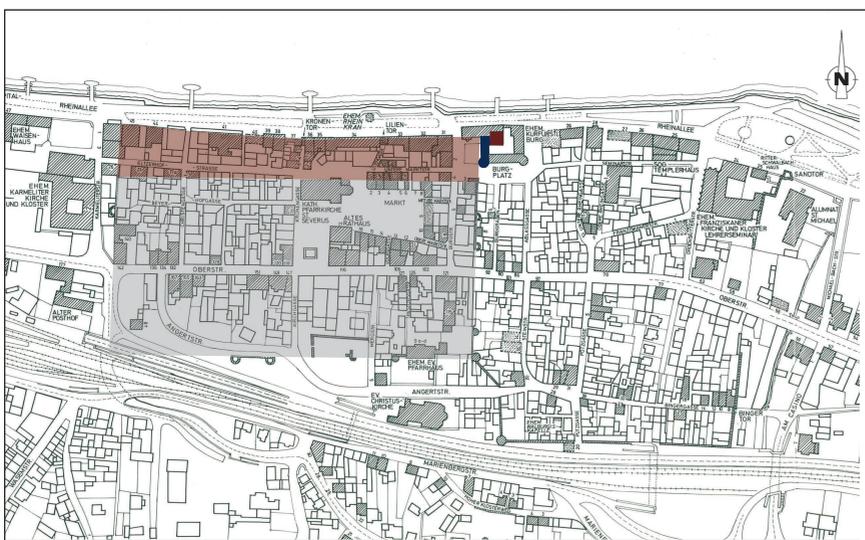
Abb. 4. (Mitte) In den Stadtplan von Boppard ist zusätzlich das in den Jahren 1340 und 1341 (d) angefügte Zollhaus eingetragen (Grundlage: Stadtplan aus dem Denkmalinventar, unmaßstäbliche Zeichnung: Verf.).

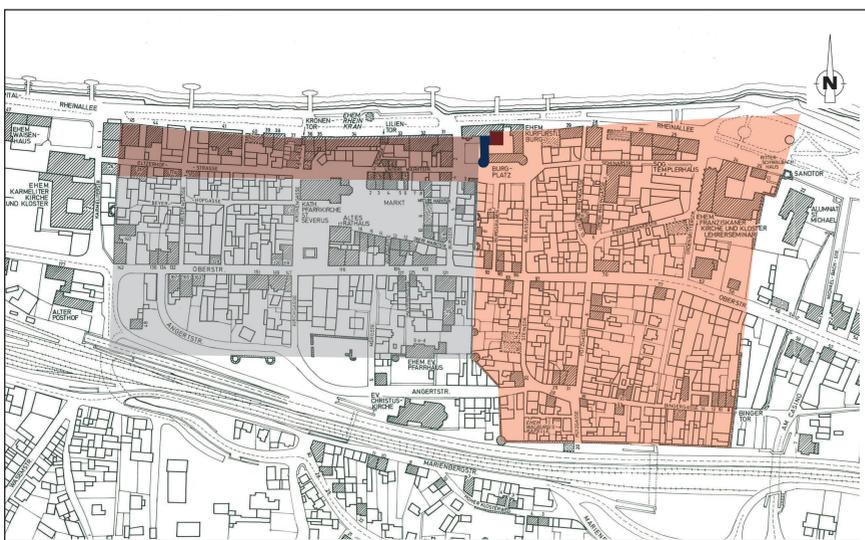
Abb. 5. (unten) In den Stadtplan von Boppard ist zusätzlich die Fläche der um 1404 (d) ummauerten Oberstadt eingetragen (Grundlage: Stadtplan aus dem Denkmalinventar, unmaßstäbliche Zeichnung: Verf.).

Durch die Errichtung der Stadtmauer um die Oberstadt um das Jahr 1404 (d) in der Regierungszeit des Trierer Erzbischofs Werner von Falkenstein wurde die Burganlage in die Stadt einbezogen (vgl. Abb. 5)¹⁶. Am besten erhalten hat sich ihr südlicher Mauerzug, der weitgehend noch seine ursprüngliche Gestalt zeigt¹⁷.

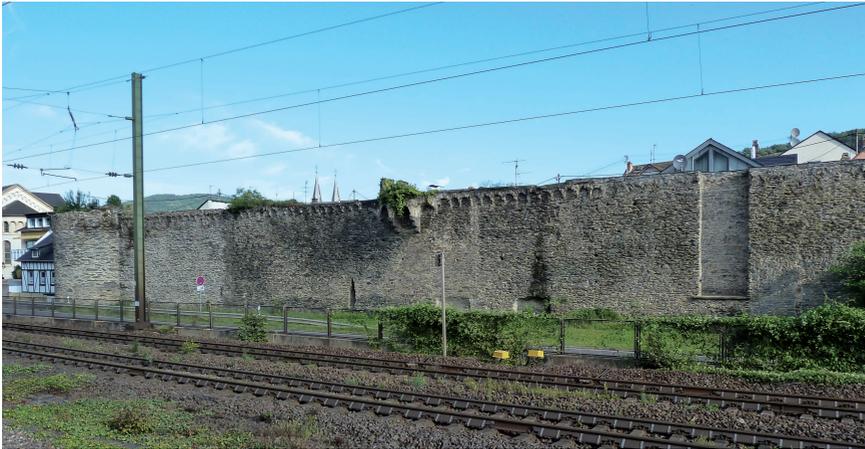
Abb. 6. An den beiden Kanten des südlichen Mauerabschnitts der Stadtmauer um die Oberstadt stand jeweils ein Rundturm (Foto: Verf.).

An den beiden Kanten des südlichen Mauerabschnitts der Stadtmauer stand jeweils ein Rundturm (Abb. 6). Dazwischen wies sie eine vollkommen abgängige Pforte und einen in Resten erhaltenen Schalenturm auf. Den oberen Abschluss der Mauer bildet auf der Feldseite durchgängig ein Rundbogenfries, der die Brüstungsmauer eines Wehrgangs trug. An ihrem westlichen Ende befand sich ein Aborterker, der vom Wehrgang aus zugänglich war. Etwas weiter östlich existierte ein größerer, halbrund aus der Mauer hervortretender Erker, der als Wichhaus angesprochen werden kann. Im unteren Drittel der Mauerfläche befinden sich in regelmäßigen Abständen schmale, hohe Schießscharten.

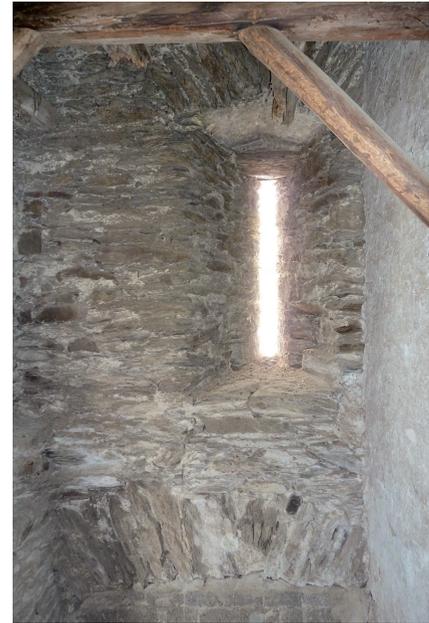
Abb. 7. Die Stadtmauer um die Oberstadt wird auf der Innenseite durch große, hohe Bogennischen gegliedert, in denen eine Schießscharte sitzt, die mit kräftigen Widerlagerhölzern für die Nutzung von Feuerwaffen versehen werden konnte (Foto: Verf.).

Die Stadtseite des Mauerzugs wird durch große, hohe Bogennischen gegliedert, von denen jede zweite Nische eine Schießscharte aufnimmt

(Abb. 7). Diese konnten von Plattformen aus genutzt werden, die auf Mauervorsprüngen an den Pfeilerwangen der Bogennischen auflagen. In den schräg ins Mauerwerk einschneidenden Laibungen befinden sich jeweils auf einer Seite eine Einschuböffnung und auf der anderen Seite ein Einschubkanal für einen Holzbalken. Diese bauzeitlichen Vertiefungen in den Laibungen der Schießscharten dienten zur Verankerung von kräftigen Widerlagerhölzern zur Nutzung von Feuerwaffen.

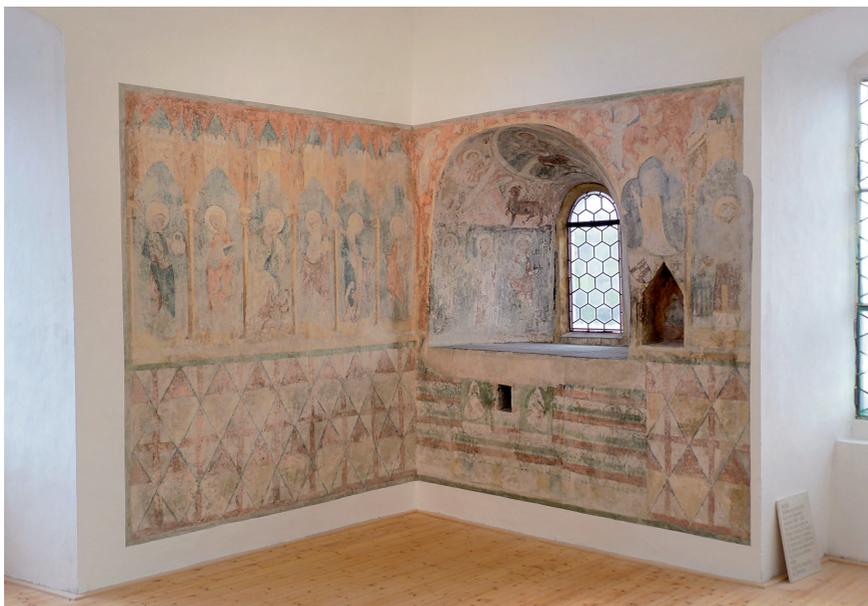
Abb. 8. Kapelle in der Nordwand des Bergfrieds mit Heiligendarstellung links (Foto: Verf.).

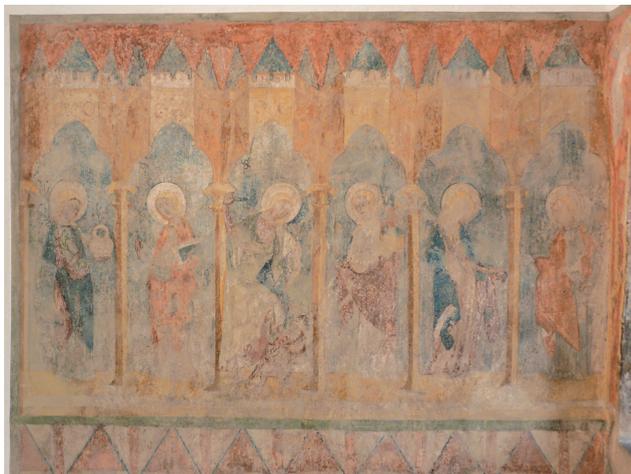
Abb. 9. Kapelle im Bergfried: sechs paarweise einander zugewandte weibliche Heilige jeweils unter Kleeblattbogen. Darüber durchgehende Architektur aus Türmen, nach oben mit Zinnenkranz mit Schießscharten und Dächern abschließend (Foto: Verf.).

tektur aus Türmen, die nach oben mit einem Zinnenkranz mit Scharten und mit Dächern abschließt (Abb. 9)²². Die durchgehende Architektur aus zinnengekrönten Türmen über den Heiligen, die eine Stadtsilhouette bildet, ist in der Wandmalerei der Region eher ungewöhnlich. Es kann nur vermutet werden, dass sie einen Verweis auf die Errichtung der Stadtmauer um die Oberstadt darstellt. Da die Burganlage erst durch sie in die Stadt einbezogen wurde, könnte die Einrichtung der Kapelle den Abschluss der Arbeiten markieren.

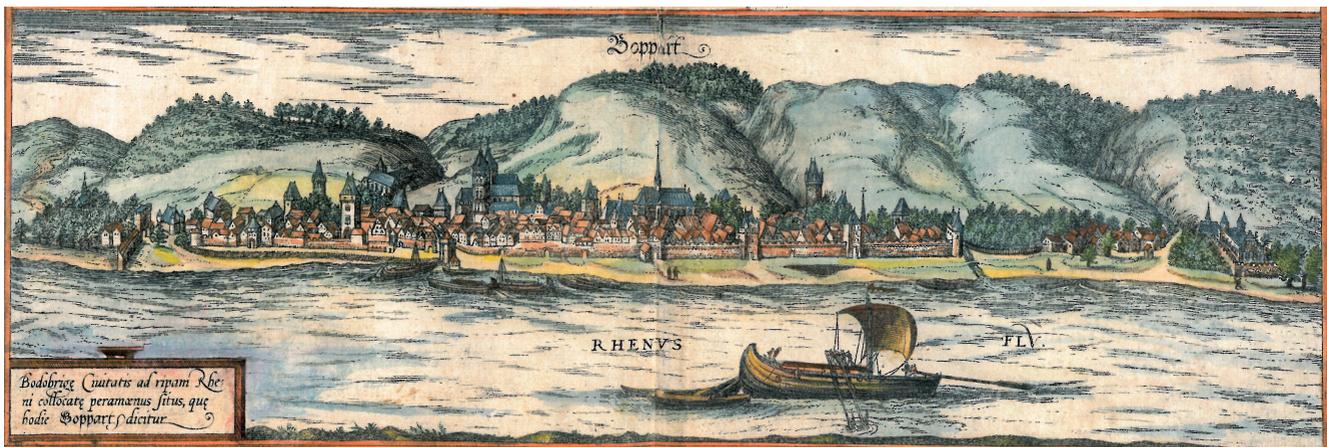
Abb. 10. Auf der Ansicht der Stadt Boppard von Braun und Hogenberg aus der Zeit um 1590 zeigt sich der Bergfried als freistehender Turm (aus: *Städte der Welt*. 363 Kupferstiche revolutionieren das Weltbild. Gesamtausgabe der kolorierten Tafeln von Georg Braun/Franz Hogenberg 1572-1617, nach dem Original des Historischen Museums Frankfurt = *Civitates orbis terrarum*. Hrsg. von Stephan Füssel, Hong Kong 2008).

Auf den Ansichten der Stadt Boppard von Braun und Hogenberg aus der Zeit um 1590²⁵ sowie von Wenzel Hollar aus dem Jahre 1636²⁶ zeigt sich der Bergfried als freistehender Turm mit steilem Walmdach. Während die Nordseite des Turms auf Hogenbergs Stich (Abb. 10) vollkommen frei steht, zeigt die Ansicht der Stadt Boppard nordwestlich des Bergfrieds einen möglicherweise zweigeschossigen Bau, der in die rheinseitige Stadtmauer integriert ist. Ob dieses Gebäude an den Turm anschließt oder von ihm abgerückt steht, lässt sich nicht erkennen. Es könnte sich dabei um den Anbau am Bergfried handeln, der im westlichen Bereich des heutigen Nordflügels noch erhalten ist. Weitere Bauten auf der Stadtansicht lassen sich der heutigen Anlage nicht zuordnen. Am linken Rand des Stichts ist der östliche Mauerabschnitt der

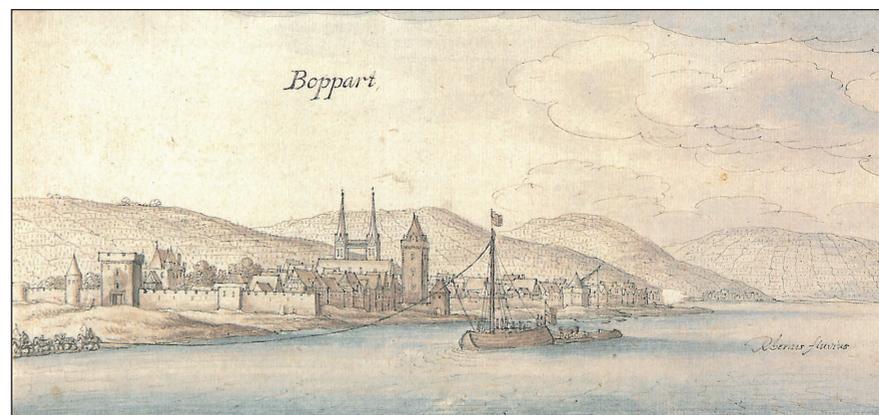
Abb. 11. Die Zeichnung von Wenzel Hollar aus dem Jahr 1636 zeigt die Stadt Boppard von Nordosten. Der Bergfried steht auf seiner Nord- und Ostseite sowie vermutlich auf der Südseite frei, während seine Westseite nicht einsehbar ist (aus: Wenzel Hollar [wie Anm. 26], S. 84, Ausschnitt).

Stadtmauer um die Oberstadt mit einem Torturm erkennbar. Die Stadtmauer reicht bis an den Rhein heran. Zwei Zeichnungen von Wenzel Hollar zeigen die Stadt Boppard von Nordosten (Abb. 11). Der Bergfried der Burg hat auf seiner Nord- und Ostseite in drei oberen Geschossen jeweils ein Fenster. Abgeschlossen wird der Turm wiederum von einer Brüstungsmauer und einem steilen Walmdach. Der Bergfried steht auf seiner Nord- und Ostseite sowie vermutlich auf der Südseite frei, seine Westseite ist nicht einsehbar. Nordöstlich des Turms ist ein kleines Torgebäude erkennbar, das durch einen Mauerzug mit der Stadtmauer von Boppard verbunden ist. Dieser Mauerzug scheint auf seiner Ostseite eine Brüstungsmauer mit Schießscharten aufzuweisen. Das Torhaus, das den Treidelpfad am Rhein kontrollierte, dürfte mit der Zollerhebung an dieser Stelle in Verbindung gestanden haben. Von diesem Gebäude hat sich im Bestand der Burganlage offensichtlich nichts erhalten. Es verdeckt jedoch den Bereich nordwestlich der Burg mit dem bei Hogenberg erkennbaren zweigeschossigen Bau. Südöstlich des Turms ist ein hohes, lang gestrecktes Gebäude mit Satteldach zu sehen. Es kann sich hier nicht um den heutigen Ostflügel der Anlage handeln, da dieser an einen zur Zeit Hollars noch nicht vorhandenen östlichen Nordflügel ansetzte. Im Vordergrund wird die Bebauung vom östlichen Mauerabschnitt der Stadtmauer um die Oberstadt – wie auch bei Braun/Hogenberg – von einem Torturm gesichert. Die Stadtmauer,

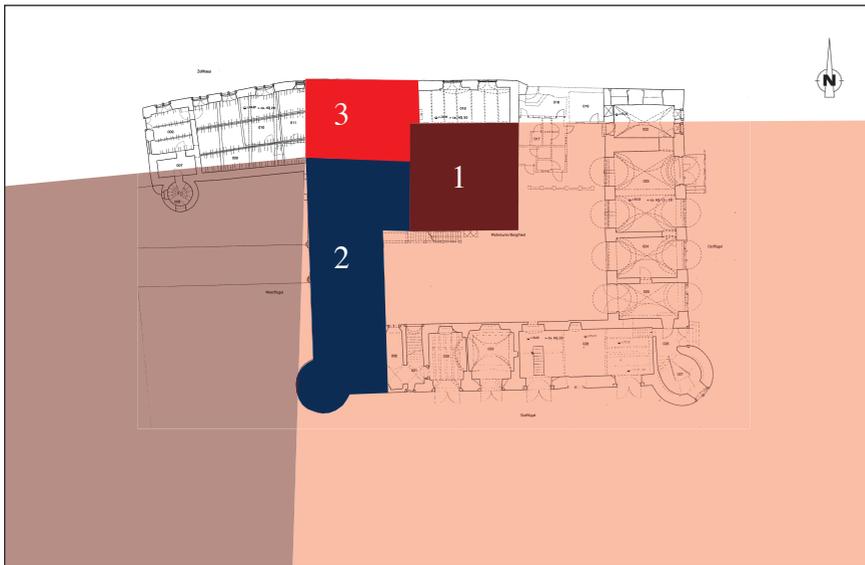
Abb. 12. (oben) In den Grundriss der Burg sind der um 1265 (d) erbaute Bergfried (1), das in den Jahren 1340 und 1341 (d) angefügte Zollhaus (2) und der nachträglich angebaute Nordbau (3) eingetragen (Zeichnung: Verf.).

Möglicherweise im Zusammenhang mit der Errichtung der Stadtmauer um die Oberstadt wurde westlich an den Bergfried und nördlich an den Westflügel ein kleiner, nicht genauer datierbarer Baukörper angefügt, der als westlicher Teil des heutigen Nordflügels erhalten ist (Abb. 12). Im Erdgeschoss wies seine Westmauer

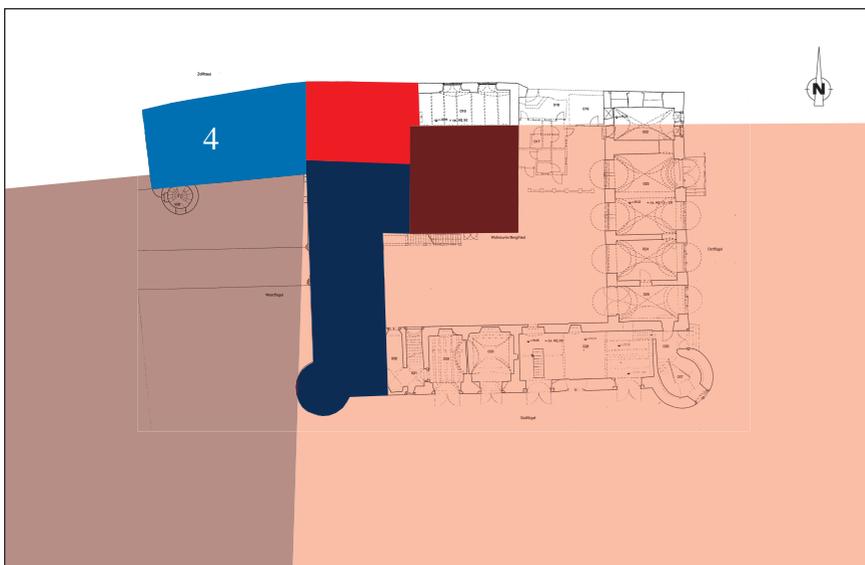
Abb. 13. (Mitte) In den Grundriss der Burg ist zusätzlich der in den Jahren 1660 und 1661 (d) angefügte Nordwestflügel (4) eingetragen (Zeichnung: Verf.).

Der zweigeschossige Nordwestflügel wurde nachträglich an den Westflügel und den Nordbau angefügt (Abb. 13). Er wurde von einem Satteldach mit liegenden Stuhlkonstruktionen und mit einem Walm auf der Westseite überdeckt und hatte ursprünglich am westlichen Ende seiner Südfassade einen Abortanbau. Seine ursprüngliche Innenraumdisposition ist den Plänen von 1788 (Abb. 18) zu entnehmen. Der Westflügel wurde im Jahre 1672 umfassend verändert; dabei wurde u. a. die bestehende Ostmauer niedergelegt und durch die heute vorhandene Mauer ersetzt. Die Pfostenfenster des Westflügels dürften ebenfalls aus dieser Zeit stammen. Die Durchfahrt im Westflügel erhielt westlich und östlich jeweils ein Portal, wobei dasjenige in der Westfassade deutlich aufwendiger gestaltet wurde. Beide Portale und die

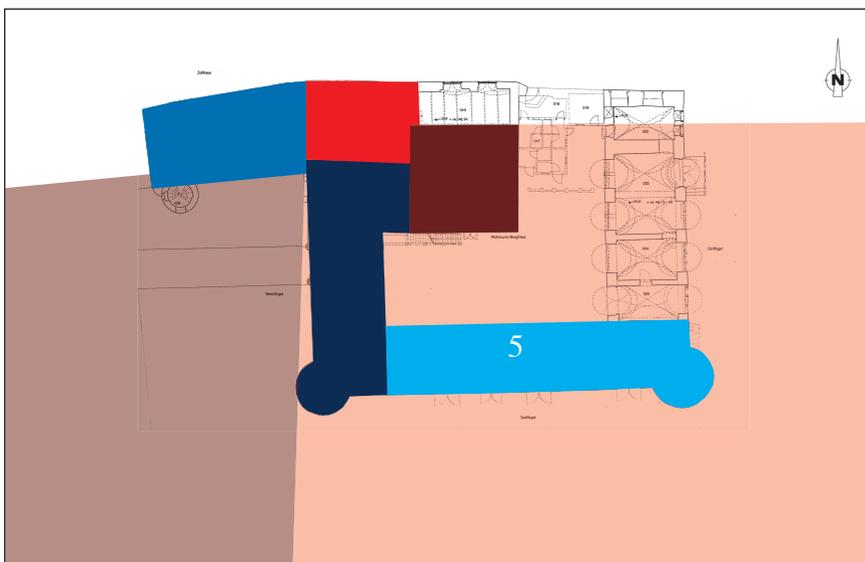
Abb. 14. (unten) In den Grundriss der Burg ist zusätzlich der im Jahr 1672 angefügte Südflügel (5) eingetragen (Zeichnung: Verf.).

Ostmauer entstanden laut einer Datierung im Kämpferbereich der Pilaster am westlichen Portal im Jahre 1672. Zeitgleich wurde der Südflügel an den Westflügel angefügt (Abb. 14). Wie auch am östlichen Portal des Westflügels weist ein Wappen über dem Zugang zum Treppenhaus des Südflügels in die Regierungszeit Karl Kaspar von der Leyens. Der Südflügel erhielt an seinem südöstlichen Abschluss einen Rundturm, der in seiner Form dem gotischen Turm auf der südwestlichen Seite nachempfunden wurde. Die Südfassade des Südflügels wies bauzeitlich Pfostenfenster im Erdgeschoss und im Obergeschoss auf. Ein Zugang zum Südflügel existierte nur vom Innenhof aus. Dessen Erdgeschossniveau lag anders als heute auf dem des Innenhofs. Hier befand sich die Küche, die anfänglich über einen großen Herd und einen Backofen verfügte.

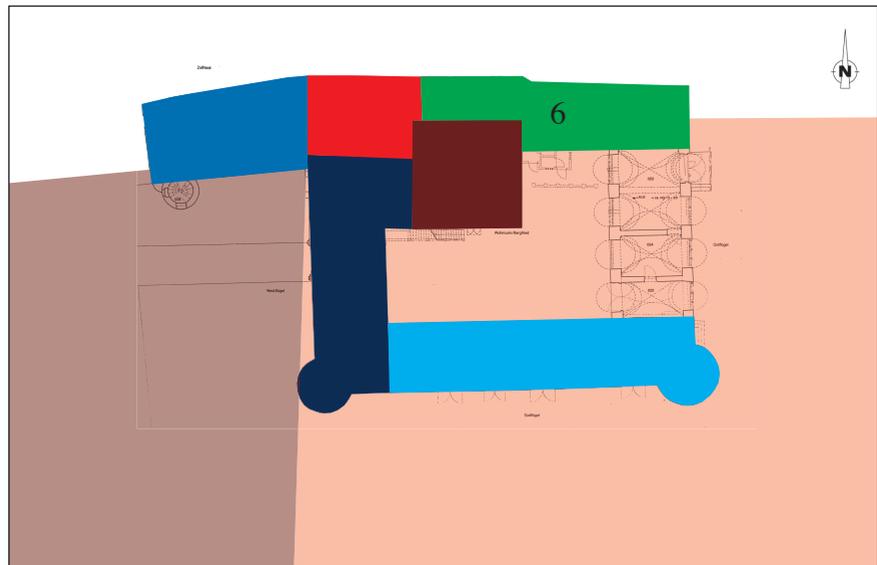
Abb. 15. (oben) In den Grundriss der Burg ist zusätzlich der in den Jahren 1694 und 1695 (d) angefügte Nordflügel (6) eingetragen (Zeichnung: Verf.).

artigen Eckaufsätze einen Gebäudekomplex mit einer repräsentativen Schauffassade zum Rhein ausführen (Abb. 15).

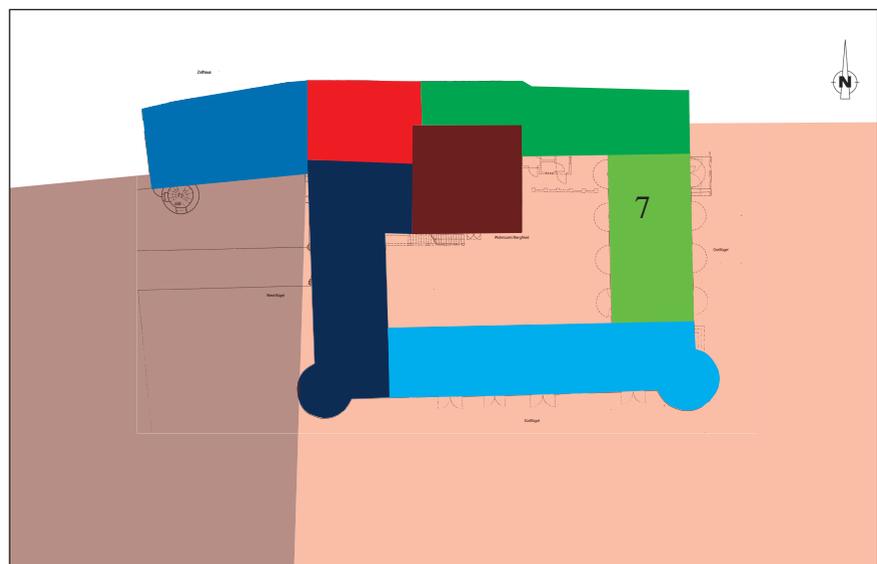
Abb. 16. (Mitte) In den Grundriss der Burg ist zusätzlich der im Jahr 1698 (d) errichtete Ostflügel (7) eingetragen (Zeichnung: Verf.).

Wenige Jahre nach dem Anbau des Nordflügels wurde zwischen diesem und dem Südflügel der Ostflügel eingesetzt (vgl. Abb. 16). Dieser fügte sich bündig in die vorhandene Struktur ein und führte nun erstmals zu einer geschlossenen Viereckanlage. Dabei wurden in der bisherigen südlichen Außenmauer des östlichen Teils des Nordflügels zwei bogenförmige Öffnungen im Erdgeschoss vermauert, um den Ostflügel anzusetzen. Im Obergeschoss wurde ein ehemaliges Fenster zu einem Durchgang umfunktioniert. Der Ostflügel zeigte wie auch

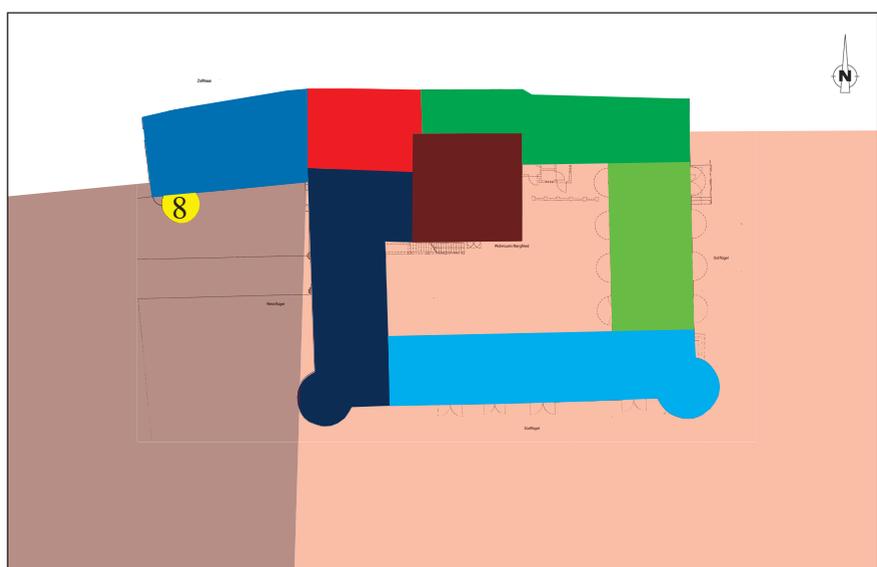
Abb. 17. (unten) In den Grundriss der Burg ist zusätzlich der im Laufe des 19. Jahrhunderts an den Nordwestflügel angefügte Treppenturm (8) eingetragen (Zeichnung: Verf.).

Der Abortanbau am westlichen Ende der Südfassade wurde durch einen Treppenturm ersetzt und der Eckaufsatz auf dem westlichen Ende des Nordwestflügels nach Süden erweitert (vgl. Abb. 17). Dies erfolgte

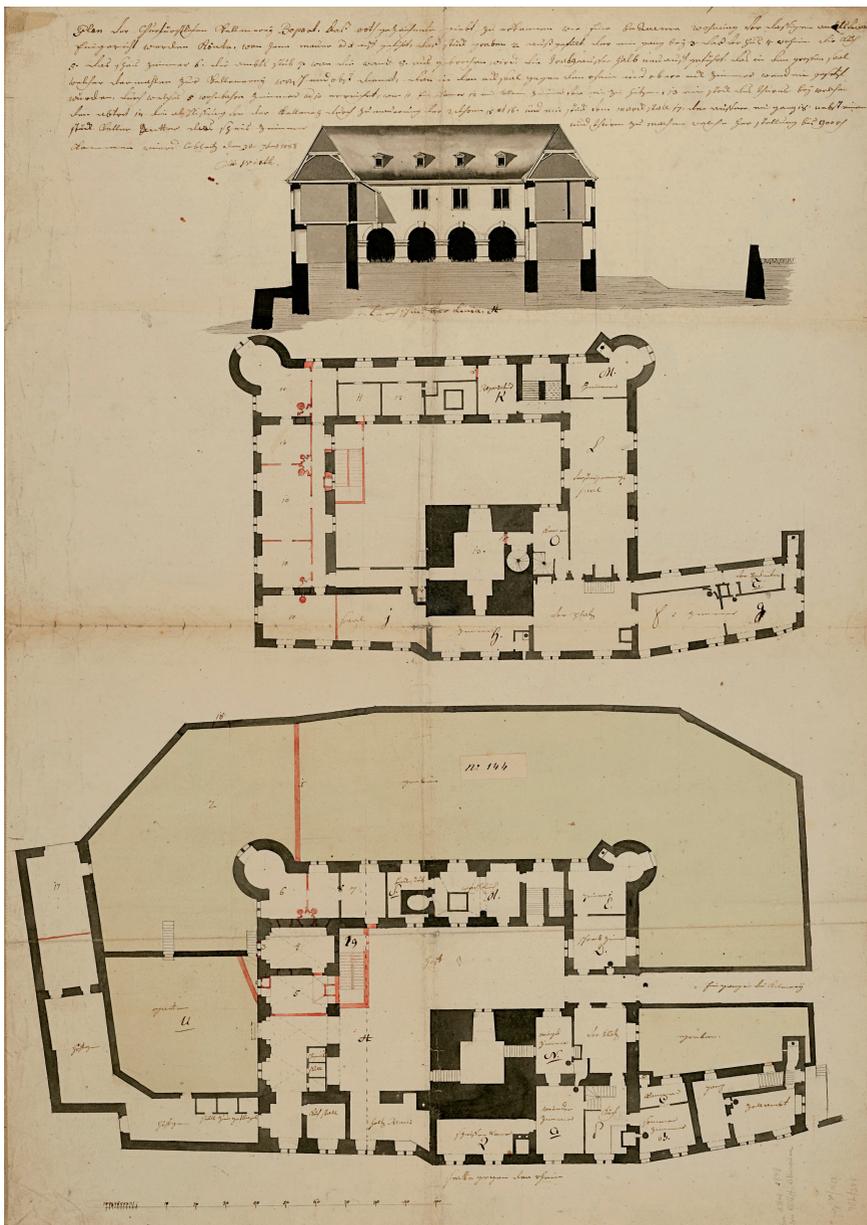
Abb. 18. „Plan der churfürstlichen Kellnerey Bopart“, lavierte Federzeichnung von M. Wirth, 3. IX. 1788. Der Plan von M. Wirth aus dem Jahre 1788 mit den Grundrissen des Erd- und des ersten Obergeschosses, einem Nord-Süd-Schnitt mit Blick auf den Ostflügel zeigt den Bestand sowie in rot markiert die beabsichtigten Veränderungen (LAHKO 702, Nr. 246).

Eine wesentliche Quelle für die Veränderungen an der Burganlage nach Abschluss des Ausbaues um 1700 ist der Plan der Kurfürstlichen Kellnerei von M. Wirth aus dem Jahre 1788 (Abb. 18), der die Grundrisse des Erd- und des ersten Obergeschosses sowie einen Nord-Süd-Schnitt mit Blick auf den Ostflügel zeigt³⁸. Die Grundrisspläne zeigen den Bestand sowie – rot markiert – die beabsichtigten Veränderungen zum Einbau einer Wohnung

für den Amtsverwalter im südwestlichen Bereich des Erdgeschosses und die Unterteilung des großen Saales im Obergeschoss des Ostflügels. Dieser sollte über eine zusätzliche, zweiläufige Treppe, die an der Innenseite des Ostflügels im Hof vorgesehen war, erschlossen werden.

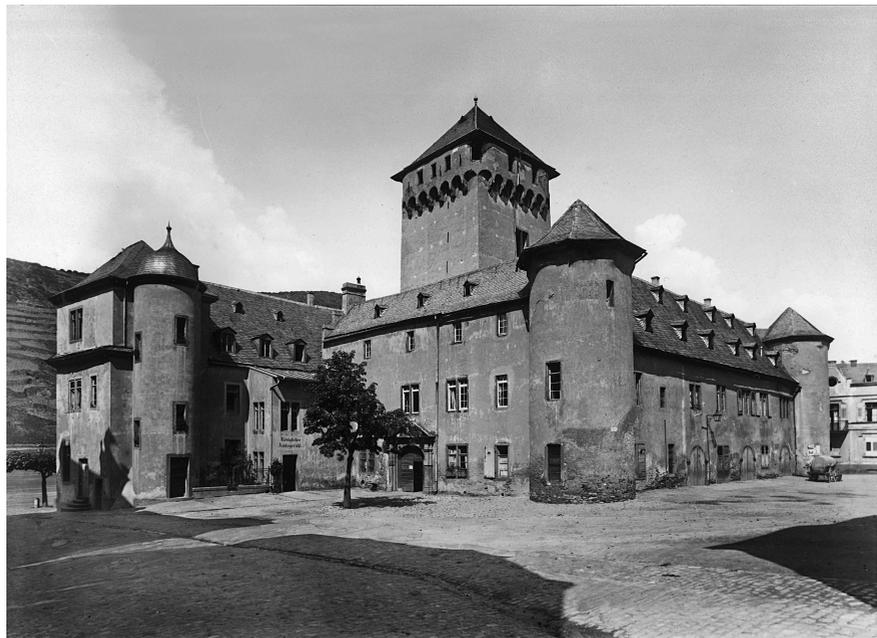
Abb. 19. Die historische Fotografie zeigt einen Blick auf die Gesamtanlage von Südwesten um das Jahr 1900 (DBV-Archiv, Europäisches Burgeninstitut, Dokumentation Boppard).

Zwischen 1840 und 1848 wurde der die Anlage umgebende Graben aufgefüllt und die zum Westportal führende Brücke abgebrochen. Dies hatte zur Folge, dass nun einige Erdgeschossräume im Südflügel mit Portaleinfahrten versehen und von Süden aus zugänglich gemacht werden konnten (Abb. 19). Ihre bisherigen Nutzungen als Küchenvorraum bzw. Speisesaal entfielen damit. Vermutlich wurden
