das wunderbar gebeu und haus Reichenberg –

Zur Entstehungsgeschichte der katzenelnbogischen Burg bei St. Goarshausen

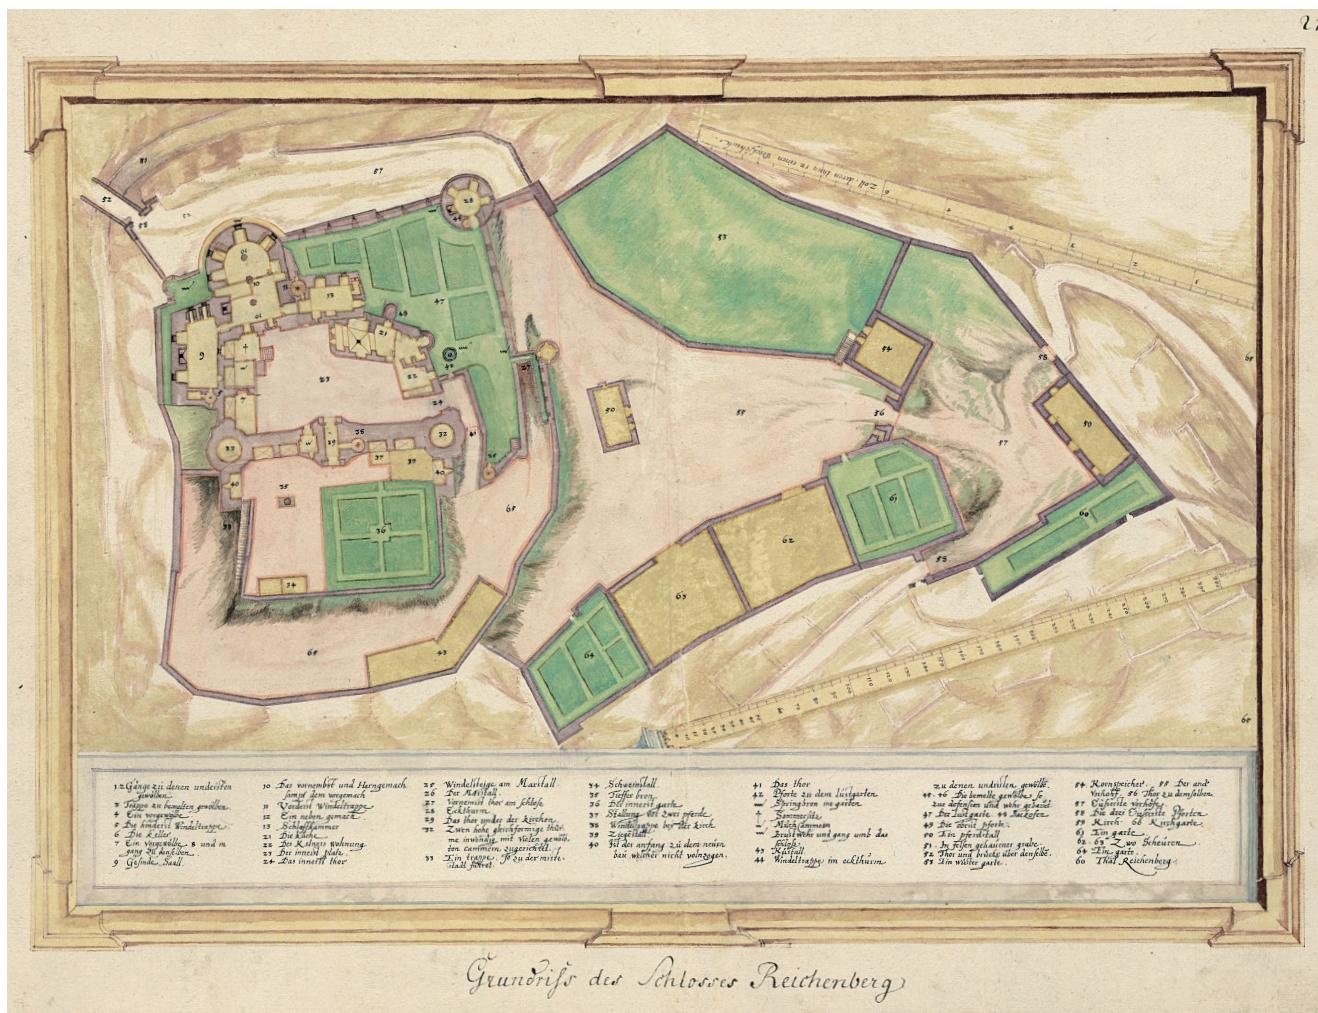
Abb. 1. Wilhelm Dilich, Gesamtgrundriss der Burgenlage, 1607. Die Grundrisspläne sind nicht genordet, sondern geostet (2° Ms. Hass 679, Bl. 27, Universitätsbibliothek Kassel, Landesbibliothek und Murhardsche Bibliothek der Stadt Kassel).

9 Nordbau, 10 Saalbau, 13 Südostbau/Frauenbau, 29 Mantelmauer/Schildmauer.

einem südlich vorgelagerten Wirtschaftshof besteht (Abb. 1). Die Kernanlage wird von einem mächtigen Mauerzug mit zwei sehr hohen flankierenden Türmen beherrscht, der bereits im 14. Jahrhundert als „Mantel“ bezeichnet wird³. Westlich des Mauerzugs liegt ein Hofbereich mit einem Brunnen. Er wird lediglich von einer einfachen Mauer umschlossen, nur unmittelbar im Anschluss an den Mauerzug ist beiderseits ein kurzes Stück einer Ringmauer mit jeweils einer hohen Bogennische eingezeichnet. Östlich des Mauerzugs liegt ein von einer Ringmauer umschlossener Hof mit einigen auf der Innenseite angefügten Gebäuden. Außen an die Ringmauer schließen sich nördlich und östlich der Nordbau, der Saalbau und der Südostbau, der auch Frauenbau genannt wird, an. Beiderseits des weit nach Osten vortretenden Saalbaues setzt wiederum eine äußere Ringmauer an, die an der Nordostkante ein kleines Türmchen und an der Südostkante einen Rundturm aufweist. Westlich der äußeren Ringmauer liegt in den Untergeschossen jeweils eine Reihe kleiner Räume, westlich des Rundturms ein Marstall.

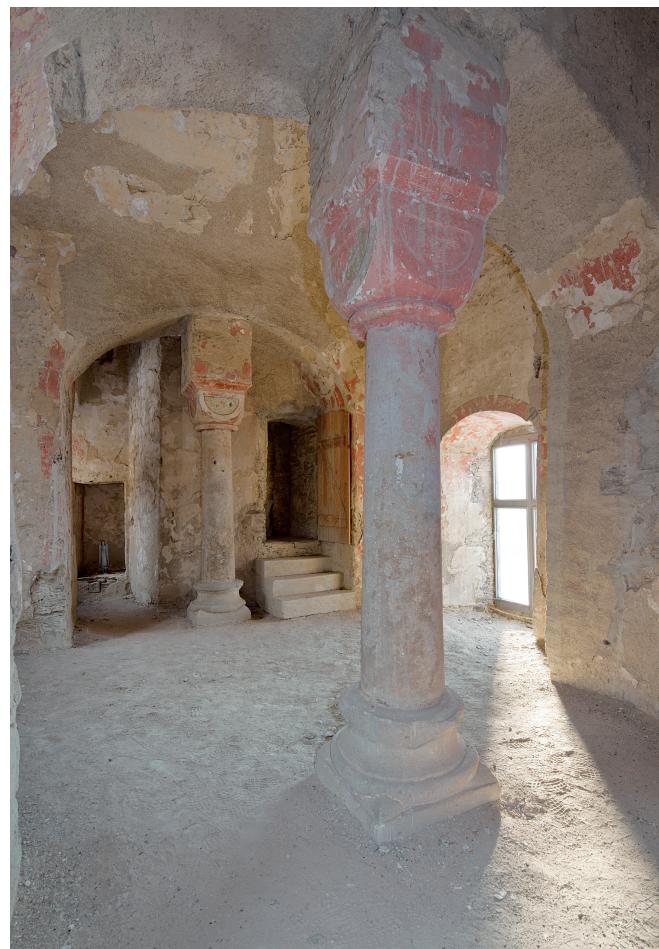
Abb. 3. Der östliche Mittelrisalit der Mantelmauer mit den beiden nachträglich untergestellten Säulen in Zweitverwendung (Foto: K. Frein).

Vermutlich im Zusammenhang mit der Aufstockung der Mantelmauer wurden unter die Steinplatten, die beiderseits die Mittelrisalite trugen, Säulen in Zweitverwendung untergestellt (Abb. 3). Diese Säulen zeigen recht kurze Schäfte aus Granit, die eine flache Tellerbasis aufweisen und auf einem recht hohen Sockel stehen. Die Schäfte zeigen an ihrem oberen Ende Schatringe, die durch kleine Stufen vom eigentlichen Schaft abgesetzt waren. Die Säulen haben Kelchknospenkapitelle aus Trachyt¹⁵ und enden oben mit einer geraden Platte und tragen Kämpfer, die aus Schrägen und gerader Platte bestehen. Es dürfte sich bei diesen Säulen um originale frühgotische Bauteile handeln, die in die erste Hälfte des 13. Jahrhunderts datiert werden können.

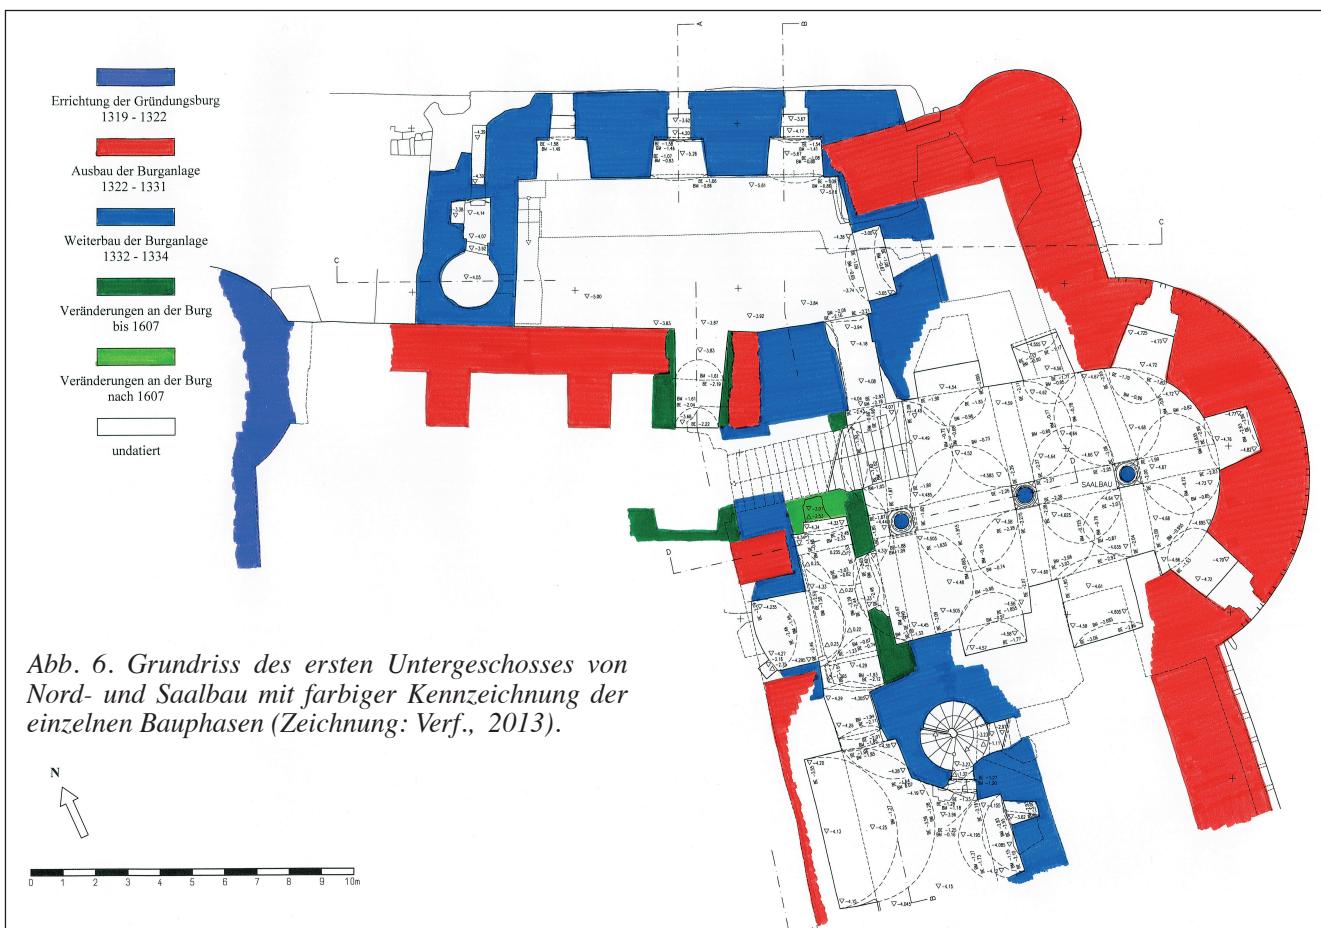
Abb. 6. Grundriss des ersten Untergeschosses von Nord- und Saalbau mit farbiger Kennzeichnung der einzelnen Bauphasen (Zeichnung: Verf., 2013).

Vermutlich im Anschluss an die Aufstockung der Mantelmauer wurden in den Jahren von 1327 bis 1330 (d)²⁰ die Ringmauer um den Vorhof der Burg fertiggestellt sowie die äußere Ringmauer der Burg mit der östlichen Rundung des Saalbaues im Bereich der Untergeschosse und die Ostmauer des sich südlich daran anschließenden Burgtors errichtet (Abb. 6 und 7).

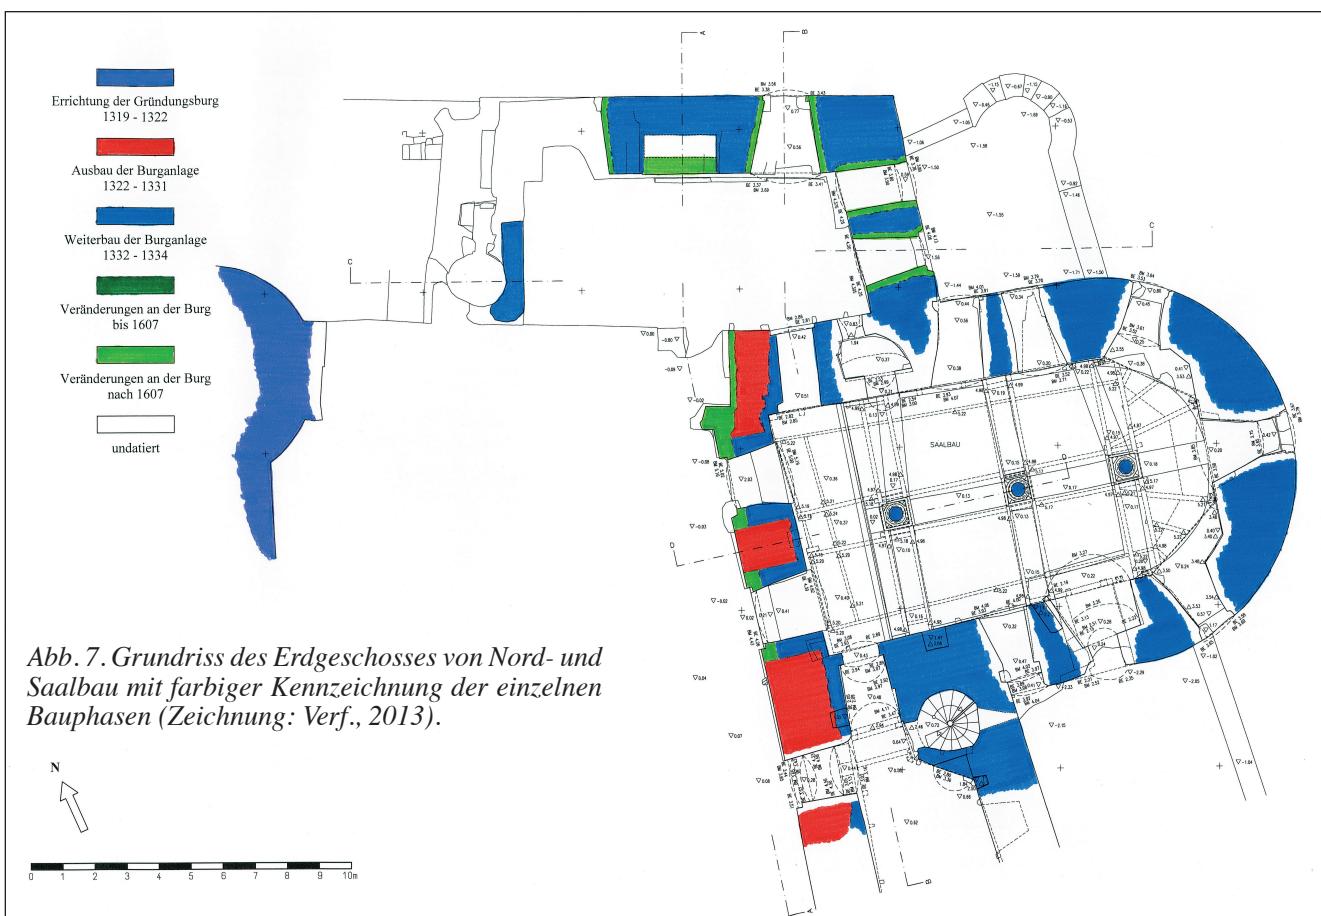
Abb. 7. Grundriss des Erdgeschosses von Nord- und Saalbau mit farbiger Kennzeichnung der einzelnen Bauphasen (Zeichnung: Verf., 2013).

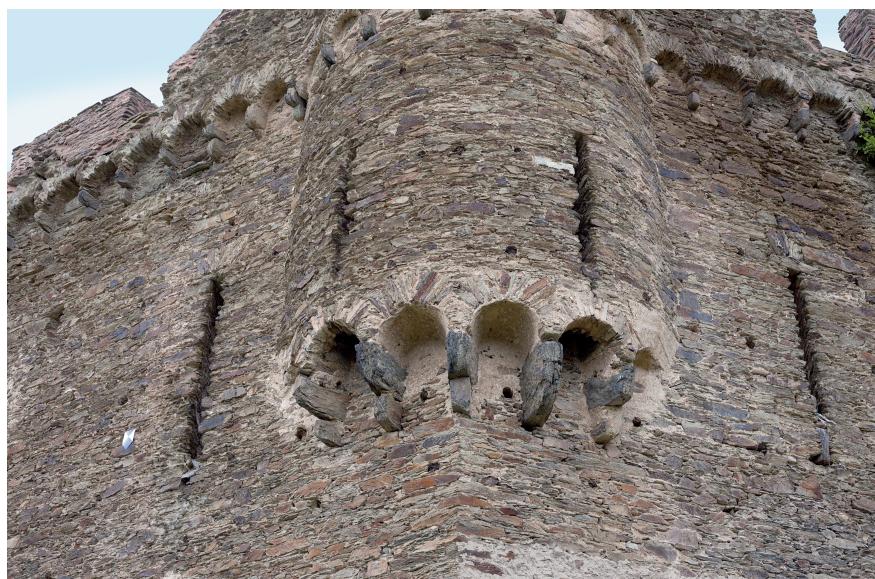
Abb. 9. Der untere Bogenfries des Türmchens an der südöstlichen Außenkante der Ringmauer um den Vorhof weist zwei Wurföffnungen auf (Foto: K. Frein).

An der südöstlichen Außenkante der Ringmauer um den Vorhof sitzt ein größeres Türmchen, das auch in den Vorhof der Burg hineinragt. Im Bereich des unteren Bogenfrieses auf der Außenseite weist es zwei Wurföffnungen auf (Abb. 9)²¹, den oberen Abschluss des Türmchens bildet ein Zinnenkranz. An seiner nordöstlichen

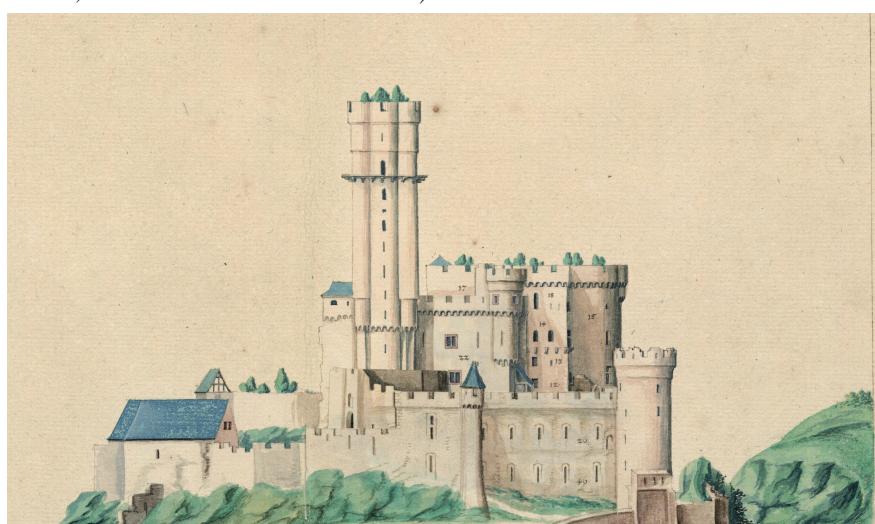
Abb. 10. Wilhelm Dilich, Südansicht der Burganlage, 1607 (2° Ms. Hass 679, Bl. 32, Universitätsbibliothek Kassel).

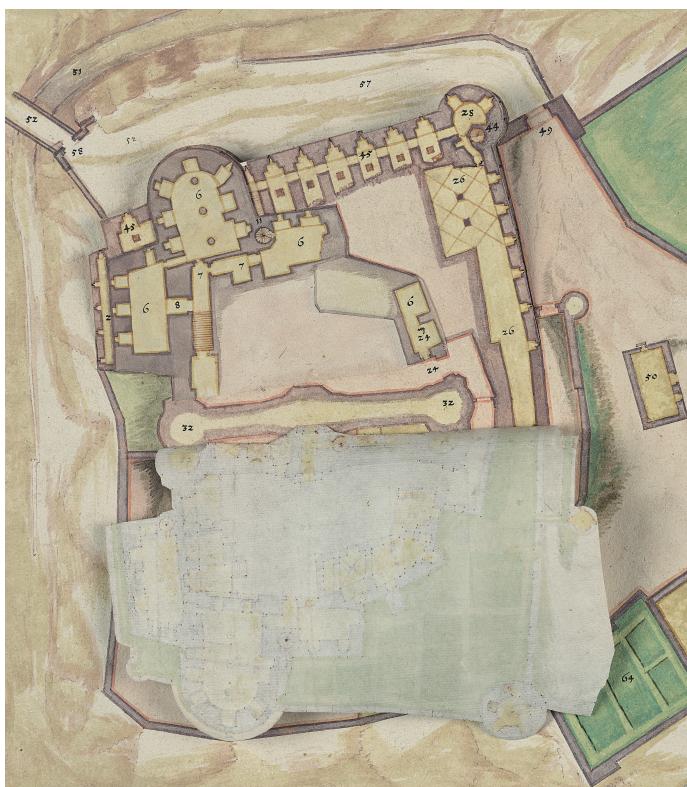
Abb. 11. Wilhelm Dilich, der Gesamtgrundriss der Burganlage, 1607. Nach dem Aufklappen eines Täfelchens lässt sich der Grundriss des ersten Untergeschosses erkennen (2° Ms. Hass 679, Bl. 27, Universitätsbibliothek Kassel).

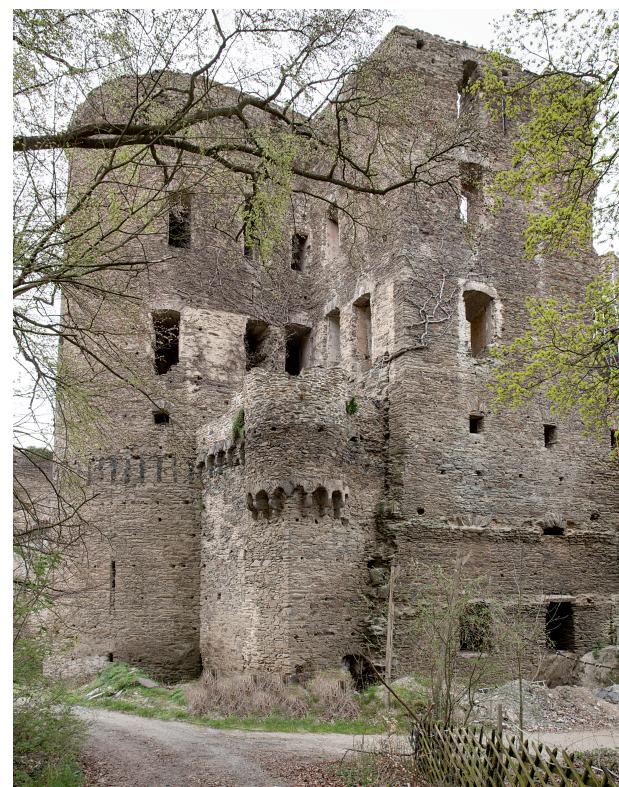
Abb. 12. Nordostansicht der Kernburg nach der Fertigstellung der Sicherungsmaßnahmen am Nordbau (Foto: K. Frein).

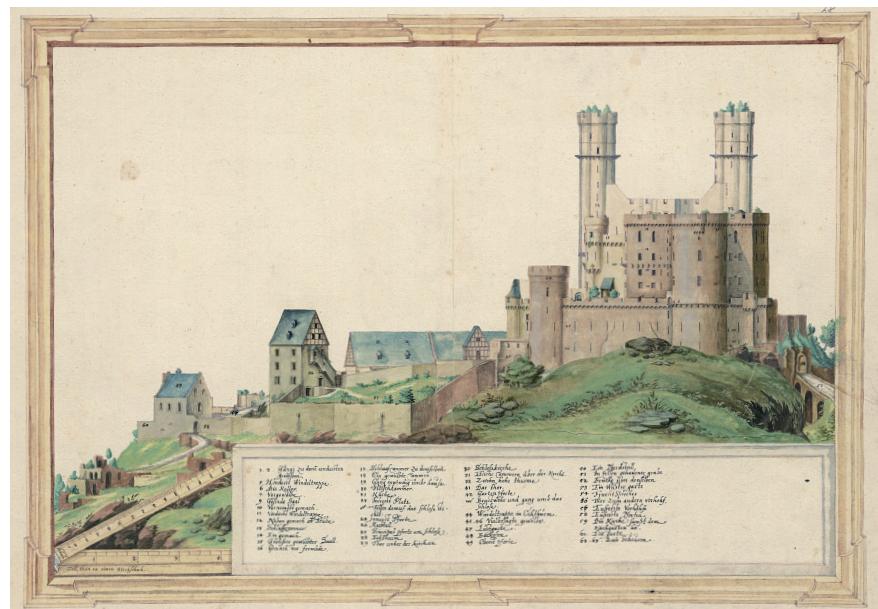
Abb. 13. Wilhelm Dilich, Ostansicht der Burgenlage, 1607 (2° Ms. Hass 679, Bl. 28, Universitätsbibliothek Kassel).

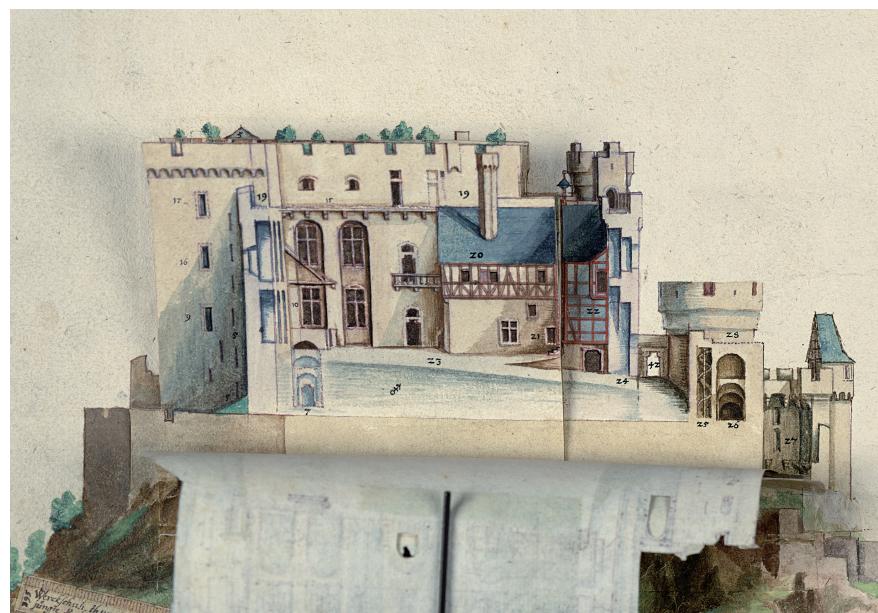
Abb. 14. Wilhelm Dilich, Westansicht der Kernburg, 1607. Nach dem Aufklappen eines Täfelchens lässt sich die Innenansicht des östlichen Abschnitts der Ringmauer um den Vorhof erkennen (2° Ms. Hass 679, Bl. 29, Universitätsbibliothek Kassel).

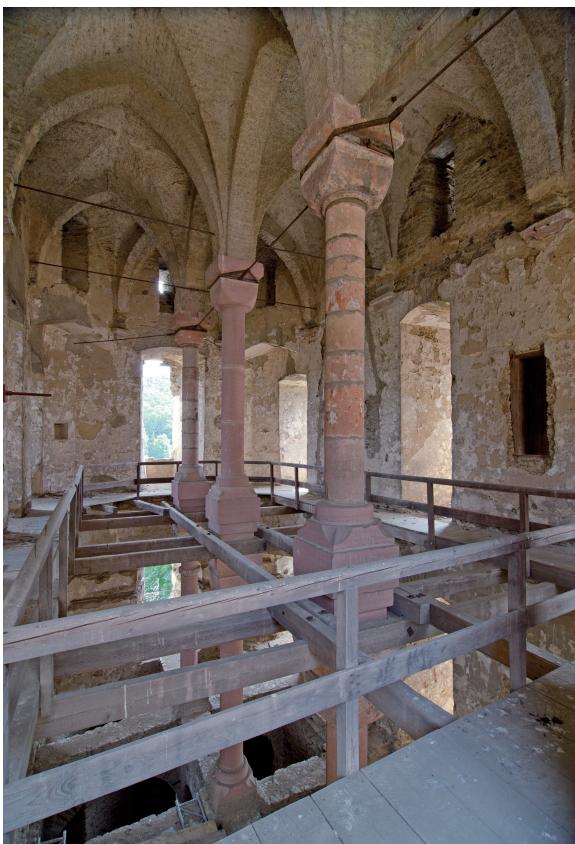
Abb. 15. Das hohe Obergeschoss im Saalbau wurde von einem Kreuzgratgewölbe überdeckt, das auf drei Säulen ruhte (Foto: K. Frein).

Die auf die östliche Rundung des älteren unteren Teils des Saalbaues aufgesetzten Geschosse (erstes Unter-, Erd- und erstes Obergeschoss) nahmen jeweils einen großen Saal auf. Der Saal im Untergeschoss wurde von einer Balkendecke abgeschlossen, die von Schwibbogen über drei kräftigen Säulen getragen wurde. Der Saal im Erdgeschoss schloss mit einer Balkendecke ab, deren Balken unmittelbar auf drei Säulen auflagen. Das hohe Obergeschoss wurde von einem Kreuzgratgewölbe überdeckt, das ebenfalls auf drei Säulen ruhte (Abb. 15).

Diese Säulen bestehen aus Sandstein und weisen romanisierende Basen und Würfelkapitelle auf. Ihre Ausge-

staltung lässt deutlich erkennen, dass es sich nicht um romanische Spolien, sondern um nachgearbeitete Werkstücke handelt. Die Säulen gehören eindeutig zum Bestand des Saalbaues und sind aufgrund ihrer Proportionen deutlich für diesen hergestellt worden. Damit können sie zur Erklärung der Bedeutung der verschiedenen Säulen in der Burg beitragen. Das Auftreten von romanischen und frühgotischen
