Die Brömserburg in Rüdesheim am Rhein. Neue Untersuchungen zur Baugeschichte einer ungewöhnlichen Burganlage

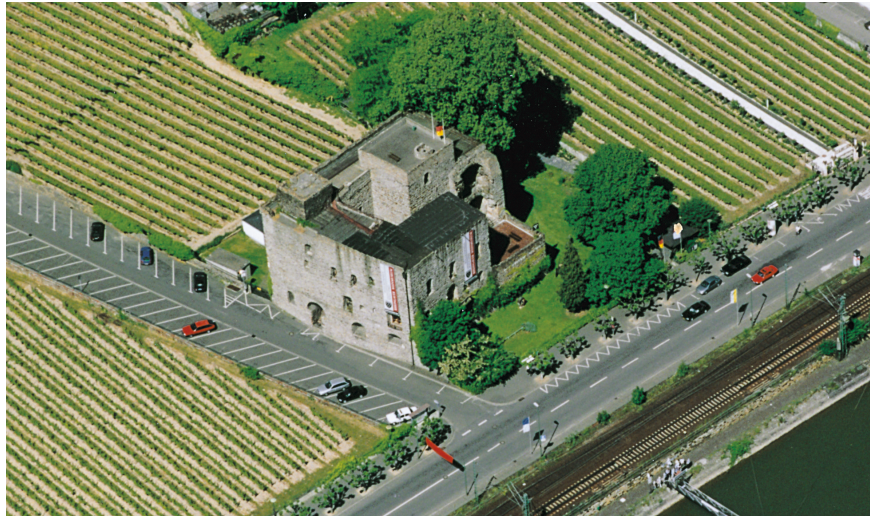
Abb. 1. Die fast würfelförmige Anlage der Brömserburg in Rüdesheim am Rhein bleibt dem Vorbeieilenden rätselhaft, aber auch dem Besucher erschließt sich die Anlage nur schwer (Foto: Czerwinski 2000; DBV-Archiv, Dokumentation).

In Rüdesheim am Rhein steht nahe am Flussufer, heute durch eine Bundesstraße und eine viel befahrene Bahnlinie von diesem getrennt, die sogenannte Brömserburg (Abb. 1), auch als Niederburg bezeichnet. Ihre Lage unmittelbar vor dem Übergang der Terrassenlandschaft des Rheingaus in das enge Durchbruchstal des Rheins zeugt von der großen Bedeutung der Anlage zur Zeit ihrer Errichtung und ihres Ausbaues. Die fast würfelförmige Burg erscheint dem Vorbeieilenden sehr rätselhaft, aber auch dem Besucher erschließt sich die Anlage nur schwer. Und die Terrasse an der Südostecke des Gebäudes, die von einer Zerstörung im 17. Jahrhundert stammt, erleichtert nicht gerade das Verständnis der Burganlage. So wurde ihre Entstehung in der Literatur¹ wegen ihres annähernd quadratischen Grundrisses wiederholt in der spätrömischen Epoche vermutet. Daher war es umso wichtiger, dass im Rahmen der Instandsetzungsmaßnahmen an der Anlage seit 2004 die für die Maßnahmen notwendigen Gerüste an den Fassaden der Anlage für bauhistorische Beobachtungen genutzt wurden. Um diese zu ergänzen, wurden darüber hinaus in einigen ausgewählten Räumen im Inneren der Burg bauhistorische Untersuchungen durchgeführt². Deren Ergebnisse er-

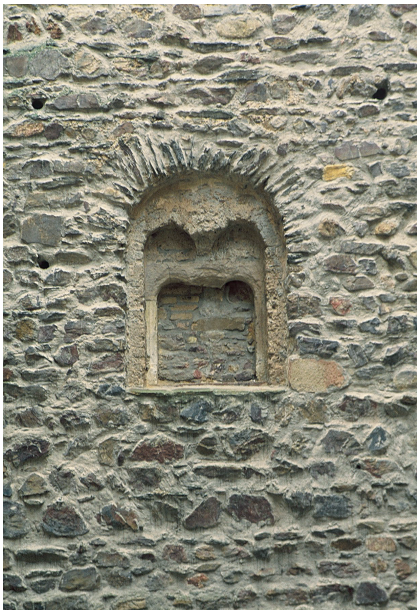
Abb. 7. Die Hoffassade des Südflügels zeigt im ersten Obergeschoss etwa mittig das am aufwändigsten gestaltete Fenster der gesamten Anlage.

Die Hoffassade des Südflügels zeigt im ersten Obergeschoss etwa mittig das am aufwändigsten gestaltete Fenster der gesamten Anlage (Abb. 7). Das Zwillingsfenster saß in einer Zwillingsblende aus Tuff, deren beide Bogen mittig auf einem trichterförmigen Konsolstein ruhten. Das Mauerwerk oberhalb der beiden Bogen zeigt auf der Stirnfläche einen feinen bräunlich-beigen Putz, der Reste einer weißen Kalktünche sowie möglicherweise eines schwarzen Begleitstrichs unterhalb der Bogenmauerung über der Fensteröffnung trägt. Im zweiten Obergeschoss saß ein Zwillingsfenster. Die Hoffassade des Westflügels wies im ersten Obergeschoss zwei Zwillingsfenster (Abb. 8) und im zweiten Obergeschoss ein Zwillingsfenster auf.

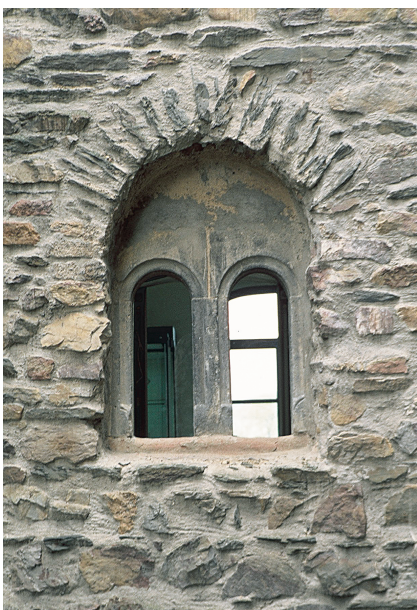
Abb. 8. Die Hoffassade des Westflügels hat im ersten Obergeschoss zwei Zwillingsfenster.

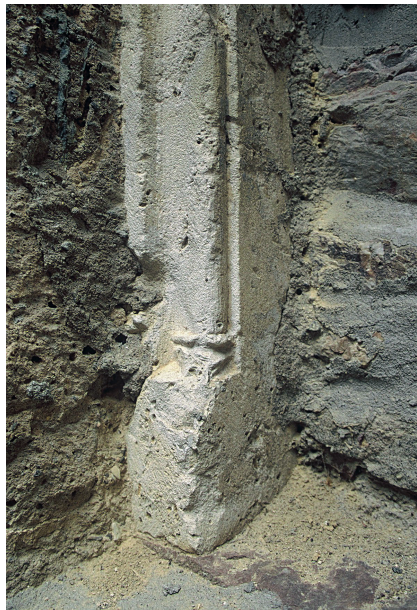
Abb. 10. Das Karniesprofil des Zwillingsfensters zeigt an den Kanten der Gewändesteine am unteren Ende Eckzehen mit darüber sitzenden Wülsten.

an den unteren Enden Eckzehen (Abb. 9), teilweise mit darüber sitzenden Wülsten (Abb. 10). Die Fenster waren möglicherweise verglast.

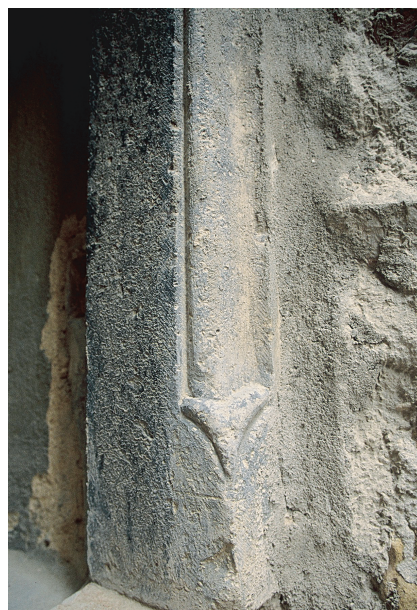
Abb. 9. Beim südlichen Zwillingsfenster in der Hoffassade des Westflügels im ersten Obergeschoss zeigt das Karniesprofil an den Kanten der Gewändesteine am unteren Ende Eckzehen.

Eine genauere Datierung des Süd- und des Westflügels der Burg war im untersuchten Bereich nicht möglich. Aufgrund der Fensterformen mit den Karniesprofilen an den Außenkante der Gewände und den an deren unteren Enden sitzenden Eckzehen dürften sie jedoch am Ende des 12. Jahrhunderts entstanden sein⁹.

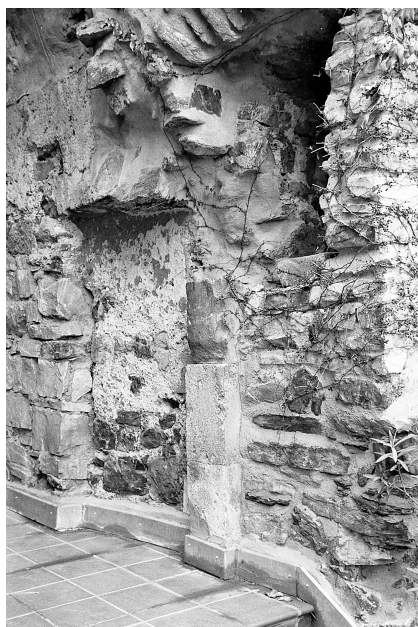
Abb. 13. An der Innenseite der Außenfassade des Ostflügels ist im ersten Obergeschoss erkennbar, dass vom ehemaligen Treppenaufgang vom Burghof je ein Zugang mit kräftigen steinernen Gewänden in die daneben liegenden Räume führte.

Der Nord- und der Ostflügel erhielten im Bereich des Raumes 0.04 und am südlichen Ende des Raumes 0.06 zwei weitere Treppenaufgänge vom Burghof zum ersten Obergeschoss, die entsprechend wie die Treppenaufgänge im Süd- und Westflügel gestaltet waren (Abb. 13). Im Bereich des Raumes 1.04 und am südwestlichen Ende des Raumes 1.06 wiesen der Nord- und der Ostflügel jeweils einen Treppenaufgang vom ersten zum zweiten Obergeschoss auf.

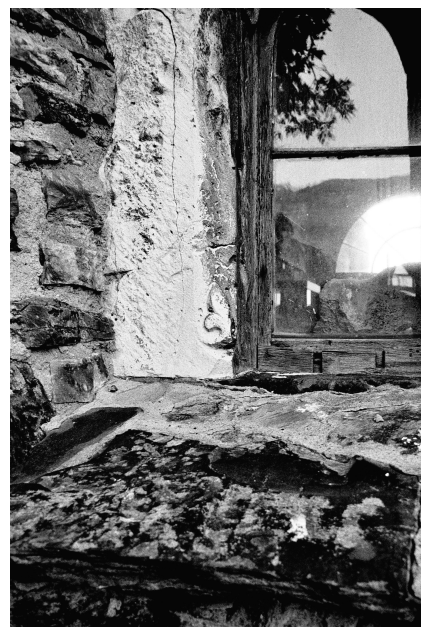
Abb. 14. Beim östlichsten Fenster in der Außenfassade des Nordflügels im zweiten Obergeschoss zeigt die einfache Fase an den Kanten der Gewändesteine am unteren Ende volutenartige Blattüberwürfe.

¹¹ Gute Vergleichsbeispiele ließen sich nicht finden. Am östlichen Fenster in der Außenfassade des Nordflügels im zweiten Obergeschoss zeigt die Schräge jedoch am unteren Ende statt der einfachen Voluten Knospenformen, die auch an den Kapitellen der Kamine im Inneren des Nordflügels im ersten Obergeschoss erkennbar sind. Für diese finden sich Vorbilder im Laienrefektorium von Kloster Eberbach (Rheingaukreis), das um 1200 errichtet wurde. Folglich dürften die Formen in Rüdesheim im ersten Viertel des 13. Jahrhunderts entstanden sein. Vgl. *Biller* 1988 (wie Anm. 2), S. 46–47, und *Dehio* 1982 (wie Anm. 2), S. 180–181.
