### Die nördlichen Teile von Kern- und Vorburg der Marksburg – Neue Untersuchungsergebnisse

#### Die romanische Kernburg von 1239

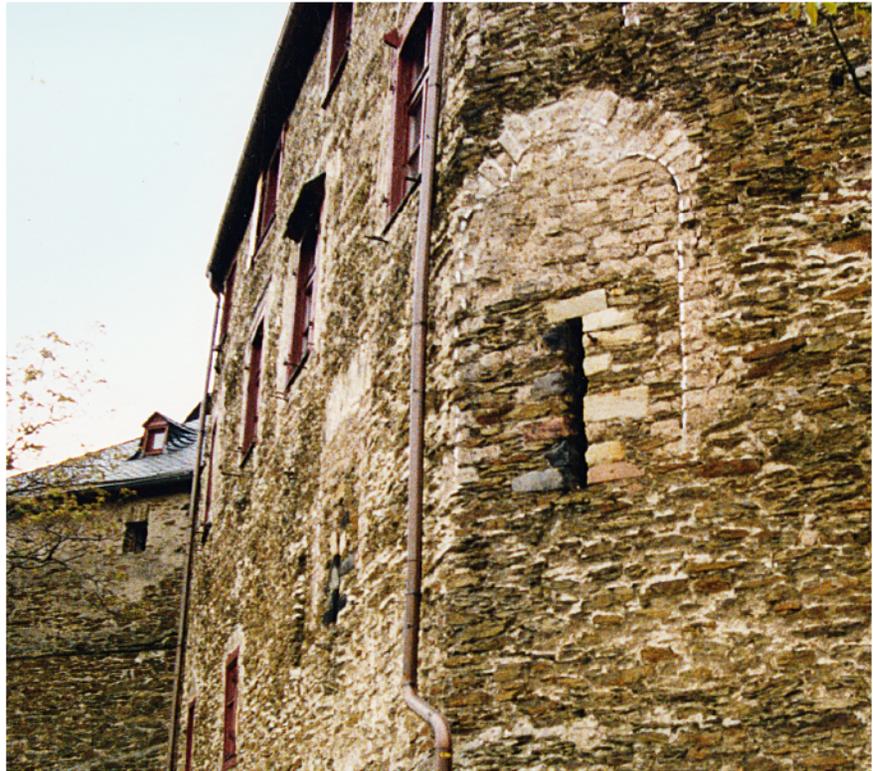
Abb. 2. Beiderseits des Knicks zwischen Nord- und Nordwestfassade sitzen im Bereich des Untergeschosses zwei größere Öffnungen mit unterschiedlichen oberen Abschlüssen (Foto: K. Schröder; DBV-Archiv).

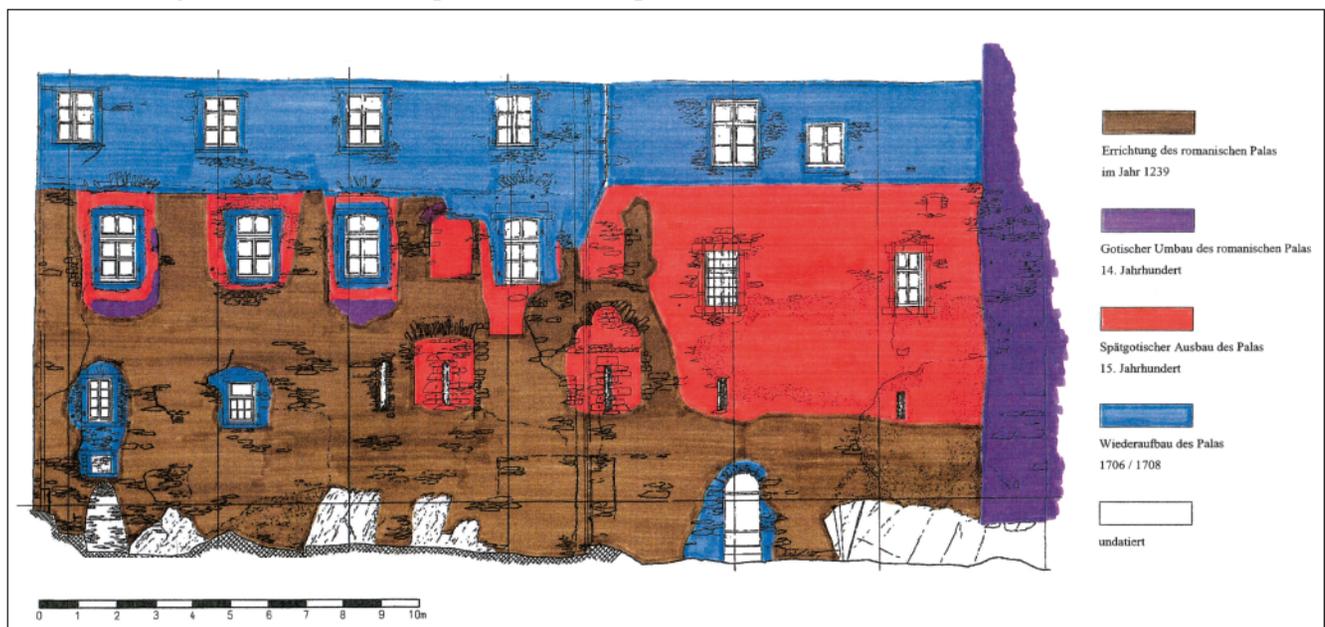
Abb. 1. Versuch einer Bauphasentrennung an der Nordfassade des Romanischen Palas und an der Nordwestfassade des Nordbaues (Maßstab 1:200, Zeichnung: L. Frank/D. Hoga).

Die leicht geknickte Fassade des romanischen Palas auf der Feldseite wies eine Länge von ca. 25,5 m auf und zeigte drei unterschiedlich gestaltete Abschnitte (Abb. 1): einen östlichen Abschnitt an der Nordfassade im Bereich der Räume U RP 01 und E RP 01, einen mittleren Abschnitt um den Knick zwischen Nord- und

Nordwestfassade im Bereich der Räume U RP 02 und E RP 02 sowie einen westlichen Abschnitt an der Nordwestfassade im Bereich der Räume U RP 04, U RP 05 und E RP 03. Diese Abschnitte spiegeln die ursprüngliche Innenraumaufteilung im Palas wider.

Der östliche Abschnitt des Palas an der Nordfassade zeigt im Untergeschoss insgesamt drei schmale, schießchartenartige Öffnungen. Das Erdgeschoss hatte zwei größere, etwa 190 cm breite Fensteröffnungen mit rundbogigen oberen Abschlüssen. Bei

beiden Fenstern wiesen die Laibungen an den Außenkanten eine Stufung von ca. 12 cm Tiefe auf. Deren Breite ist nicht ablesbar.

Der mittlere Abschnitt des Palas um den Knick zwischen Nord- und Nordwestfassade nahm im Untergeschoss östlich des Knicks eine größere, etwa 155 cm breite Fensteröffnung mit einem segmentbogigen oberen Abschluss und westlich des Knicks eine größere, etwa 172 cm breite Fensteröffnung mit einem Kleeblattbogen als oberem Abschluss auf (Abb. 2). Bei beiden Fenstern hatten die Laibungen an den Außenkanten ebenfalls eine Stufung von ca. 12 cm Tiefe ohne ablesbare Breite. Im Erdgeschoss saß beiderseits des Knicks jeweils eine kleinere, etwa 110 cm breite Fensteröffnung mit einem rundbogigen oberen Abschluss.

im Jahre 1368<sup>5</sup>. Möglicherweise im Zusammenhang damit wurden an den beiden Fenstern der Nordfassade im östlichen Abschnitt des Palas im Erdgeschoss Veränderungen vorgenommen, deren Ausmaß nicht genauer beschrieben werden kann (Abb. 1). Zeitgleich erhielt das kleinere Fenster der Nordfassade im mittleren Abschnitt des Palas im Erdgeschoss eine neue Bogenmauerung. Die Veränderungen zeigen einen auffällig rötlichen Mörtel mit Zuschlagsstoffen aus Backsteinfragmenten.

Im Zusammenhang mit dem spätgotischen Ausbau der Kernburg wurden nach 1421<sup>6</sup> die Nord- und Nordwestfassade des romanischen Palas vollkommen überarbeitet (Abb. 1). In ihrem östlichen Abschnitt kam es im Bereich des Erdgeschosses an der Stelle der beiden romanischen Fensteröffnungen und in der Zone dazwischen zur Einfügung von drei kleineren Fenstern mit Gewänden aus

Zusammen mit dem Wiederaufbau des Rheinbaues im Jahr 1706 wurde die Nordwestmauer des Nordbaues um ein Obergeschoss, das zwei Fenster mit Holzrahmen hat, aufgestockt und mit einem neuen Dachwerk versehen (Abb. 1), vermutlich zeitgleich auch der Zugang zum Untergeschoss in die Nordwestmauer eingefügt. Das Mauerwerk dieser Veränderungen besteht aus Schiefer und einem weißlich-grauen, leicht beigeen Mörtel mit vielen etwas größeren Zuschlagsstoffen aus Kiesel- und Tuffbruch sowie wenigen großen Kalkbröckchen.

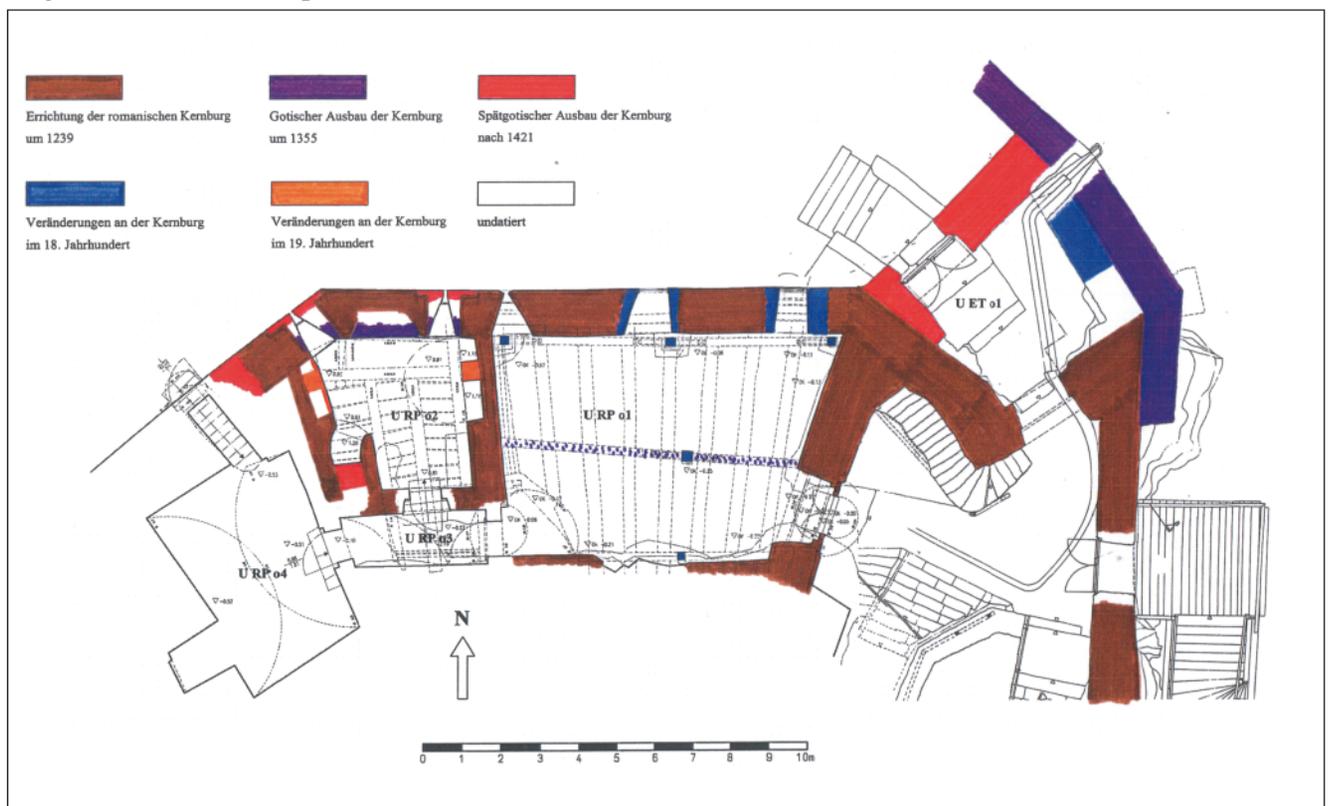
Abb. 3. Versuch einer Bauphasentrennung im Untergeschoss des Romanischen Palas und im Bereich des Eisernen Tores (Maßstab 1:200, Zeichnung: L. Frank/D. Kirsch).

Über die Gestaltung des Innenraumes im mittleren Teil des zweigeschossigen Palas mit den Räumen U RP 02 und U RP 03 im Unter- sowie dem Raum E RP 02 im Erdgeschoss lassen sich genauere Aussagen treffen. Im Bereich des Raumes U RP 02 im Untergeschoss gehören zum ursprünglichen Bestand die vier den Raum umgebenden Mauerzüge und

die Balkendecke (Abb. 3). In der südlichen Trennmauer zu Raum U RP 03 befand sich vermutlich auch der ehemalige Zugang zum Raum. Die westliche Trennmauer zu Raum U RP 04 nahm in ihrem südlichen Bereich einen Treppenzugang vom Burghof und in ihrem nördlichen Bereich eine Nische auf. In der Nordmauer des Gebäudes befanden sich mittig ein offener Kamin sowie am westlichen und am östlichen Ende jeweils eine Öffnung, die auf der Innenseite etwa 90 cm breit war. Die östliche Trennmauer zu Raum U RP 01 hatte in ihrem nördlichen Bereich ebenfalls eine Nische. Die Balkendecke über dem Raum weist drei kräftige Deckenbalken und einen nördlichen Wechselbalken auf, der auf den offenen Kamin in der Nordmauer Bezug nimmt. Lediglich der östliche Deckenbalken liegt in der Nordmauer des Palas auf, genau an der Stelle des segmentbogigen oberen Abschlusses der östlichen Fensteröffnung von Raum U RP 02: Grund dafür, warum diese Fensteröffnung keinen Kleeblattbogen als oberen Abschluss wie die westliche Fensteröffnung von Raum U RP 02 zeigt. Im Bereich des Raumes U RP 03 wird der Treppenzugang vom Burghof aus

Das Burgtor östlich des zweigeschossigen Palas wurde von der Südwest- und der Südostmauer der Eisernen Pforte mit dem inneren Tor in seiner Südostmauer gebildet (Abb. 3). Die beiden Mauerzüge und der sich südlich daran anschließende östliche Abschnitt der Ringmauer um die Kernburg reichten bis in eine Höhe von ca. 6 m über das Niveau des unteren Burghofes.

Im Palas wurden in Raum U RP 02 an der Nordmauer der offene Kamin zugesetzt und die beiden Öffnungen verkleinert sowie die Öffnung in der Balkendecke nördlich des Wechselbalkens reduziert (Abb. 3). Dazu wurden in die Zusetzung des offenen Kamins zwei Konsolsteine eingebaut, die einen Streichbalken tragen. Die Nutzung der verkleinerten Öffnung ist nicht erkennbar. Möglicherweise

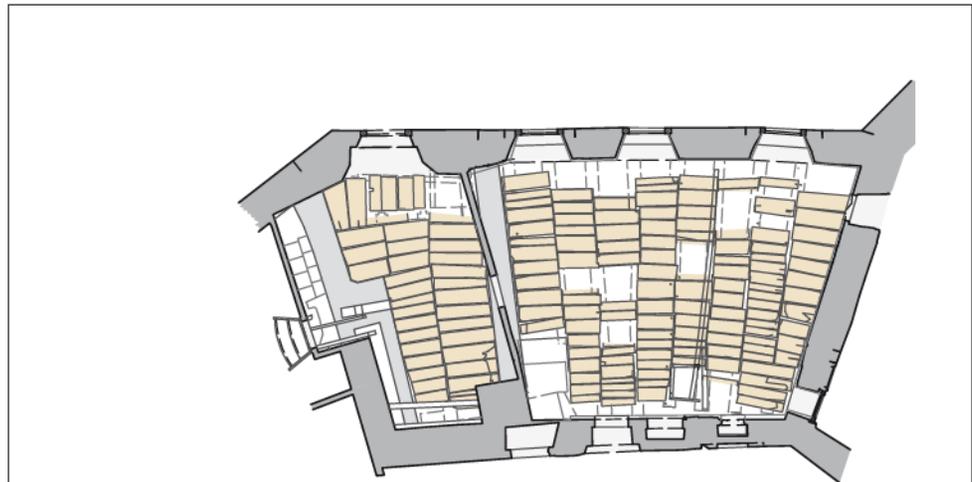
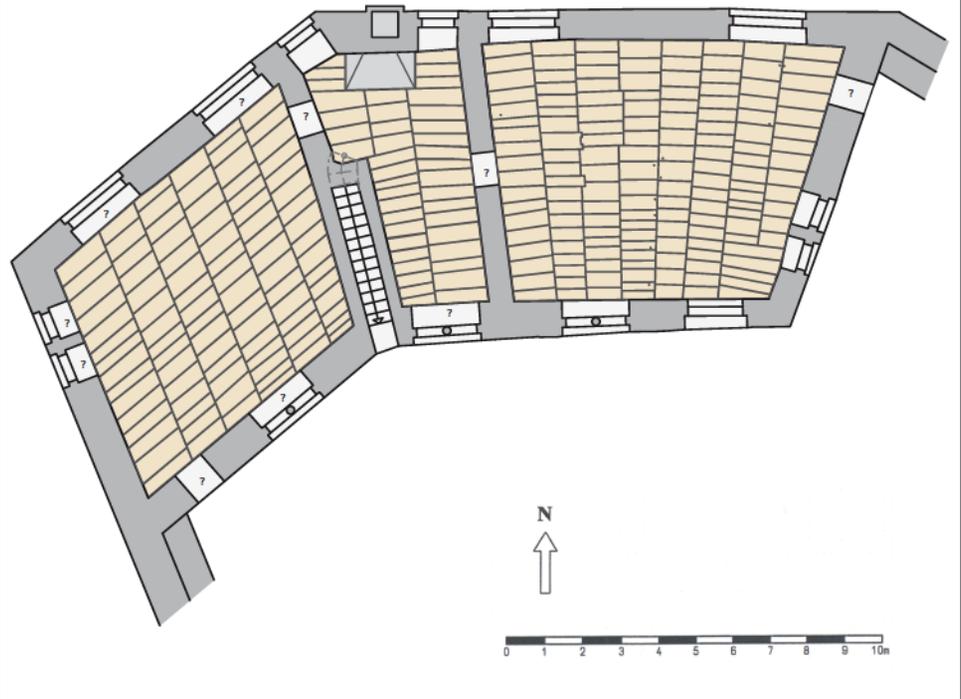
Abb. 4. (oben) In die wirklichkeitsgetreuen Aufmaßpläne des östlichen und mittleren Teils im Erdgeschoss des Romanischen Palas wurden sowohl die erhaltenen Dielen als auch die am Außenbau erkennbaren Baufugen eingetragen (Maßstab 1:200, Zeichnung: A. Adomat/D. Kirsch).

Abb. 4. (unten) In den Versuch einer zeichnerischen Rekonstruktion des romanischen Palas im Erdgeschoss wurden die Dielen in ihrer vermuteten ursprünglichen Verlegung eingezeichnet (Maßstab 1:200, Zeichnung: L. Frank/A. Adomat).

In Raum E RP 02 trägt die Balkendecke zwischen dem Unter- und dem Erdgeschoss einen Dielenfußboden (Abb. 4). Der Fußboden wird von bis zu 41 cm breiten und ca. 5 cm starken Holzdielen aus Eichenholz mit sauber bearbeiteten Oberflächen gebildet (Abb. 5). Die Balkendecke mit dem Dielenfußboden hatte an ihrem nördlichen Ende eine größere Öffnung, da in diesem Bereich der Rauchfang des offenen Kamins im U RP 02 bis ins Erdgeschoss reichte. Der Rauchzug in der Nordmauer des Palas trat auf der Außenseite leicht vor die Wandflucht. Der ursprüngliche Raum E RP 02 endete auf seiner Ostseite mit einer ca. 65 cm breiten gemauerten Trennmauer zu Raum E RP 01. Auf seiner Westseite schloss er mit einer gemauerten Trennmauer zu den Räumen E RP 03 und E RP 07 ab. Diese war im nördlichen Teil ca. 65 cm, im südlichen Teil etwa 156 cm breit und nahm den ca. 66 cm breiten Treppenzugang zum Untergeschoss vom Burghof aus auf (Abb. 6).

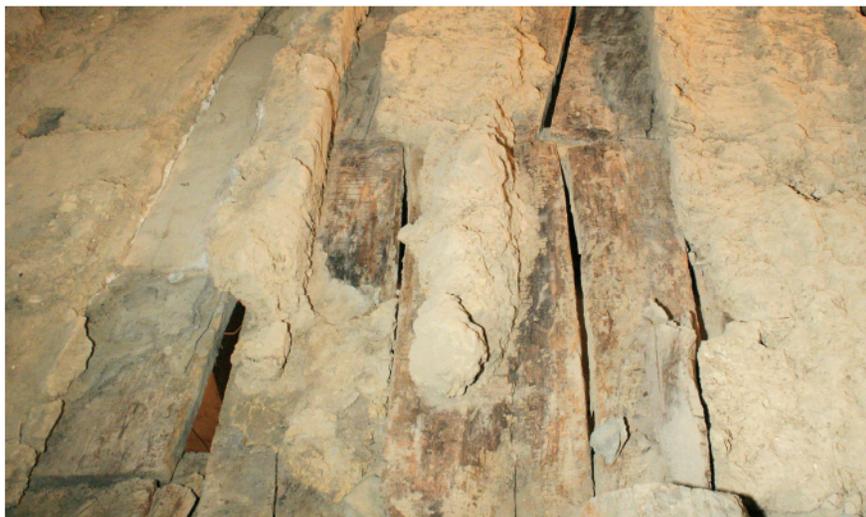
Abb. 5. Der Fußboden wird von bis zu 41 cm breiten und ca. 5 cm starken Holzdielen aus Eichenholz mit sauber bearbeiteten Oberflächen gebildet (Foto: P. Pfeiffer).

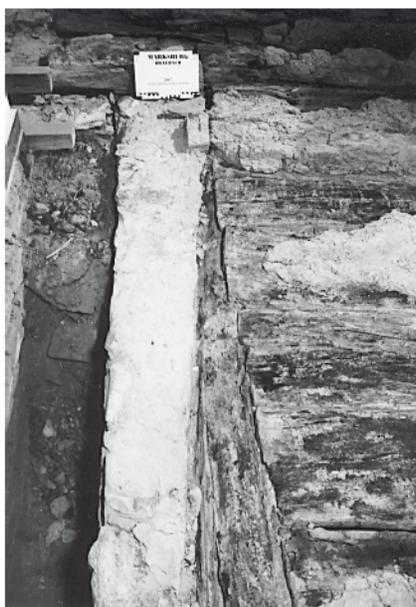
Abb. 6. Der Dielenboden endet im südlichen Bereich des Raumes E RP 02 auf der Westseite an der Trennmauer zum ursprünglichen Treppenzugang zum Untergeschoss (Foto: L. Frank).

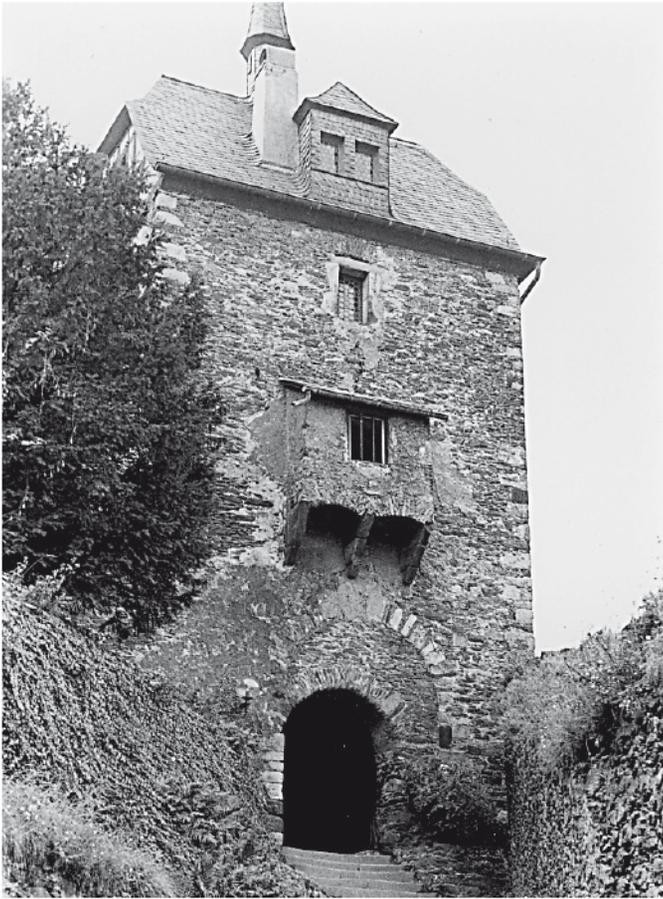
Abb. 7. (links) Das gotische Scharnentor des Burgvogtturmes wurde im Jahr 1669 verkleinert (Foto: D. Lawrenz).

sowie ein nordöstliches Ecktürmchen. Im Zusammenhang damit wurde auch die Ringmauer um die Vorburg mit dem Schartentor errichtet (Abb. 7). Das Mauerwerk dieser Ausbauphase besteht aus Schiefer und einem weißlich-beigen Mörtel mit vielen kleinen Zuschlagstoffen, insbesondere aus Kieselbruch.

Das Schartentor in der Vorburg wurde im Jahr 1669<sup>8</sup> deutlich verkleinert und dieser Bereich zum so genannten Burgvogtturm ausgebaut (Abb. 7).

<sup>8</sup> Eine dendrochronologische Probe stammt aus der Balkendecke über dem Torbereich des Burgvogtturmes, sie datiert zwischen 1664 und 1677. Die zweite Probe stammt aus dem unteren Horizontalbalken hinter dem Schartentor, der dessen heutiges Holztür hält, und weist eine Winterwaldkante 1668/69 auf.

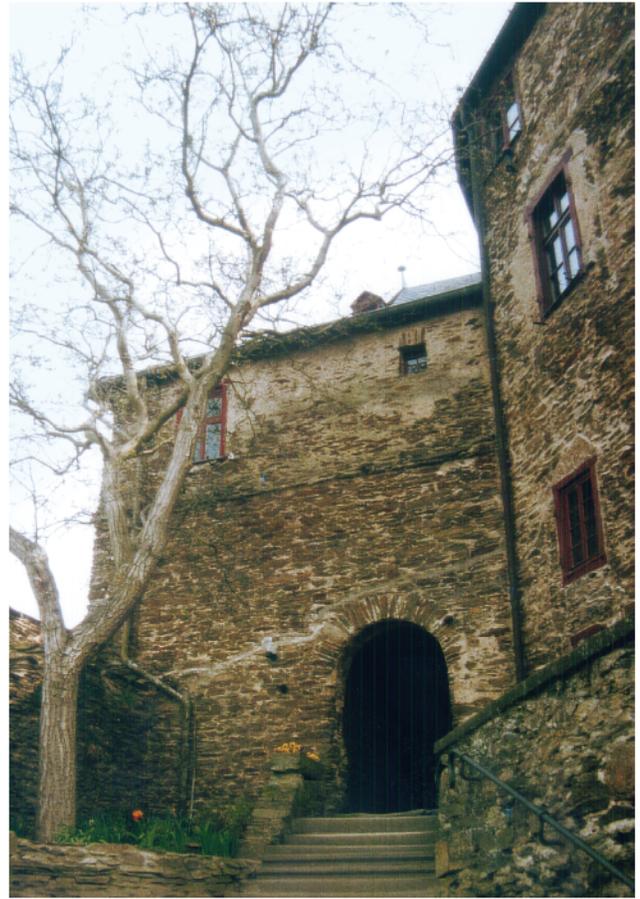
Abb. 8. (rechts) Die Nordwestmauer des Eisernen Tores wurde nachträglich zwischen die romanische Nordmauer des Palas und die gotische Ringmauer um die Vorburg gesetzt (Foto: L. Frank).

Vermutlich ebenfalls zeitgleich errichtete man zwischen der Nordmauer des romanischen Palas und dem östlichen Abschnitt der Ringmauer um die Vorburg die Nordwestmauer der Eisernen Pforte mit dem äußeren Tor (Abb. 8) und setzte auf den östlichen Abschnitt der Ringmauer um die Vorburg ihre Nordostmauer auf.

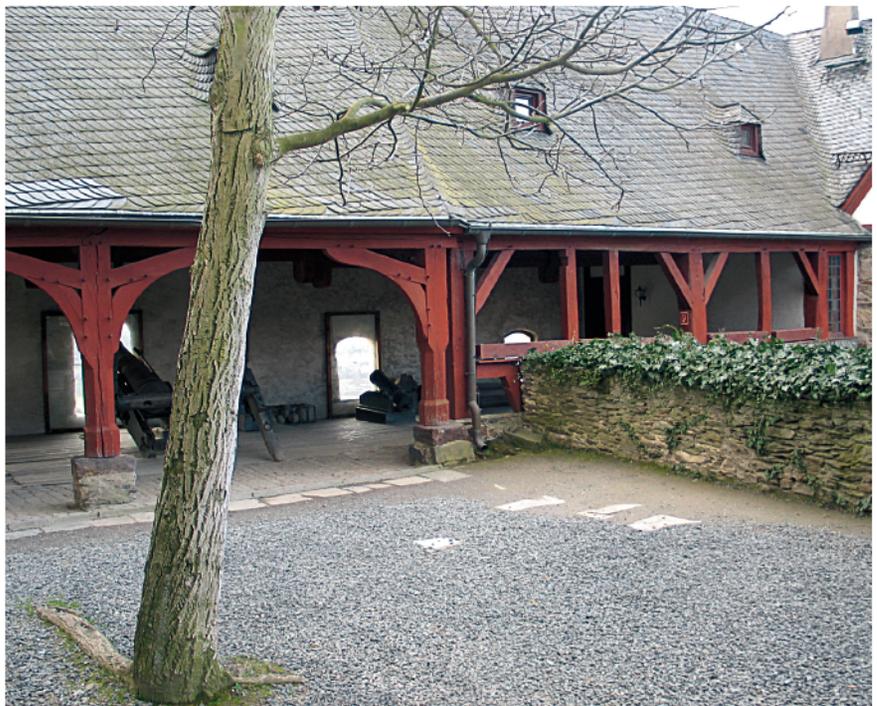
Abb. 9. Die Große Batterie aus dem Jahr 1589 (links) wurde zeitgleich mit der Errichtung der Kleinen Batterie im Jahr 1711 erweitert (rechts) (Foto: G. Wagner).

Im Jahr 1589<sup>7</sup> wurde auf der Westseite der Vorburg der südöstliche Bereich der Großen Batterie errichtet, der bis auf seine Südwest- und Südostmauer aus Fachwerk besteht (Abb. 9).

Die Große Batterie auf der Westseite der Vorbürg wurde 1711<sup>9</sup> zusammen mit der Erbauung der Kleinen Batterie auf der Nordseite der Vorbürg nach Nordwesten weitgehend in Fachwerk erweitert (Abb. 9).
