Die Baugeschichte des Pfalzgrafenstein bei Kaub am Rhein

Im Rahmen der Instandsetzungsmaßnahmen am Pfalzgrafenstein bei Kaub am Rhein konnten in den vergangenen Jahren bauhistorische Untersuchungen durchgeführt werden¹. Diese erlauben eine weitgehend gesicherte Beschreibung der Baugeschichte, die den bisherigen Forschungsstand ergänzt und präzisiert (Abb. 31 bis 35)².

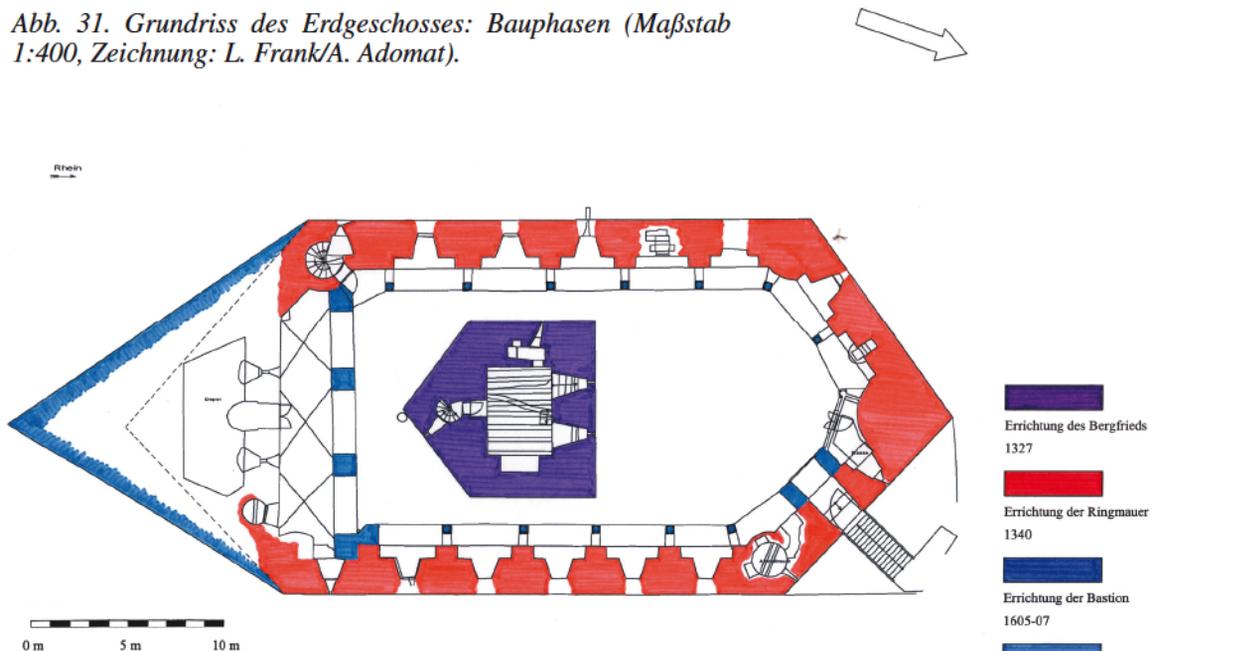
Abb. 31. Grundriss des Erdgeschosses: Bauphasen (Maßstab 1:400, Zeichnung: L. Frank/A. Adomat).

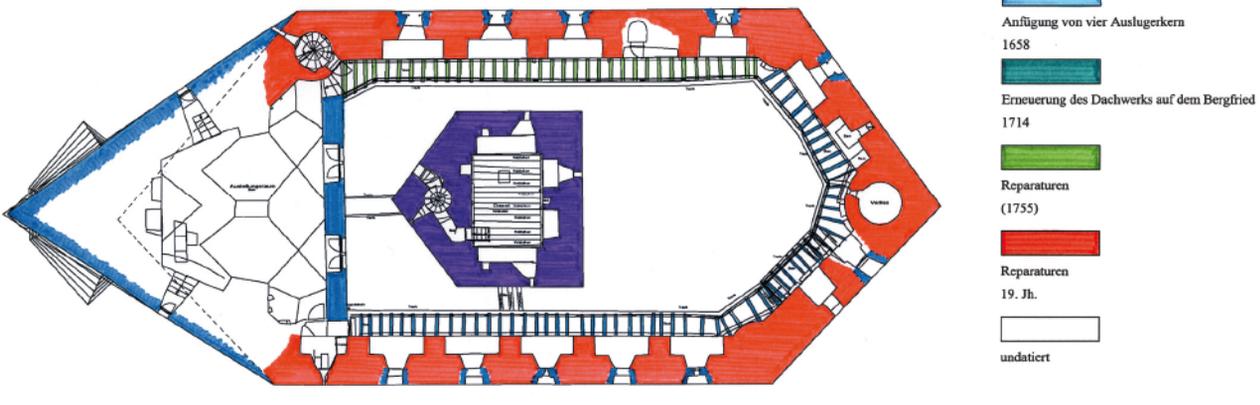
Abb. 32. Grundriss des ersten Obergeschosses: Bauphasen (Maßstab 1:400, Zeichnung: L. Frank/A. Adomat).

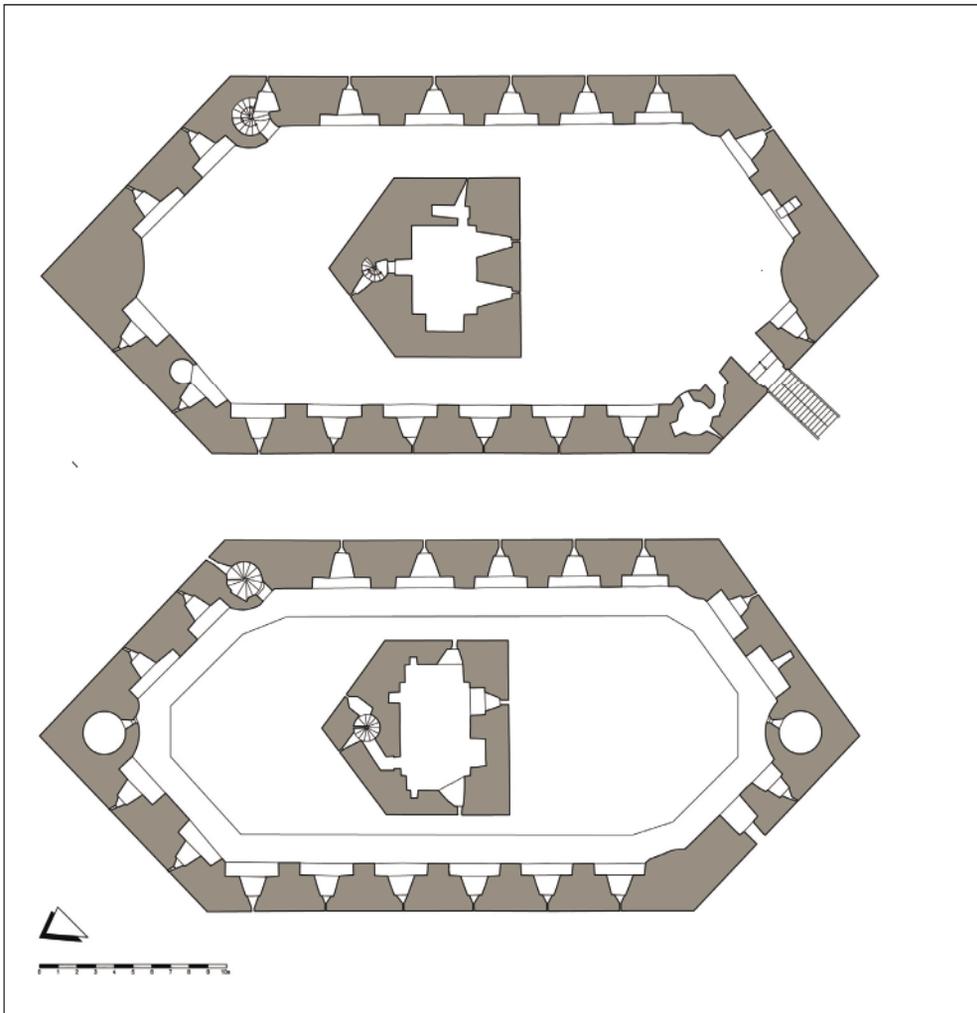
Abb. 36. und 37. Versuch einer Rekonstruktion des Erd- und des ersten Obergeschosses von Zollturm und Ringmauer im Zustand um 1340 (Maßstab 1:400, Zeichnungen: L. Frank/A. Adomat).

hende, fünfeckige Turm dar, dessen Spitze sich gegen die Rheinströmung wendet (Abb. 36 und 37). Von ihm berichtet eine Urkunde vom 23. Juli 1327, dass der deutsche König Ludwig der Bayer, der gleichzeitig Pfalzgraf bei Rhein war, *einen überaus festen Turm auf der Rheininsel bei jener Burg zu erbauen begonnen hat, um die verdamnten Steuern und Zölle noch härter eintreiben und besser verteidigen zu können*³.

Der ursprünglich freistehende Zollturm wurde nachträglich durch eine Ringmauer verstärkt, so dass eine burgartige Anlage entstand (Abb. 36 und 37). Der Baubeginn wurde bisher mit der Erstnennung als *Pfallentzgra-*

Über die Errichtung einer Bastion an der Südspitze der Ringmauer (Abb. 36 und 37) berichtet eine Beschreibung

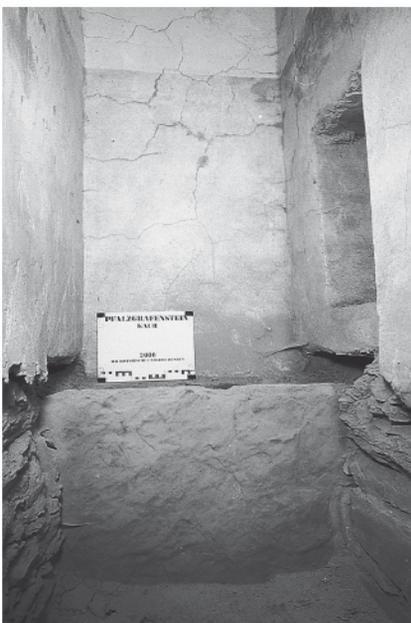
Abb. 38. Das Erdgeschoss des Zollturmes hatte in der Mauerstärke seiner Westmauer eine Aborteinrichtung, die durch ein schießschartenartiges Fenster belichtet und belüftet wurde (Foto: L. Frank).

Die Ausstattung der einzelnen Geschosse war unterschiedlich ausgeprägt. Das Erdgeschoss hatte nur zwei Schießscharten in der Nordmauer und in der Mauerstärke der Westmauer eine Aborteinrichtung, die durch ein schießschartenartiges Fenster belichtet und belüftet wurden (Abb. 38). Das erste und das zweite Obergeschoss zeigten jeweils drei vergitterte Fenster (Abb. 39) und zahlreiche rechteckige Wandnischen. Beide Geschosse konnten durch vermutlich offene Kamine beheizt werden und waren damit bewohnbar. Das dritte und das vierte Obergeschoss hatten jeweils sechs unvergitterte Fenster, die durch Aufstellläden außen verschlossen werden konnten. Diese Läden waren an eisernen Ringen aufgehängt, die mit eisernen Ösen im Mauerwerk beiderseits der Fenster unterhalb der Sturzplatten verankert waren (Abb. 40). Beide Geschosse hatten in der West- bzw. Nordmauer Aborteinrichtungen und dienten mehr Verteidigungszwecken. Das fünfte Obergeschoss bildete eine Wehrplattform mit insgesamt zehn Öffnungen, die bis zur Mauerkrone

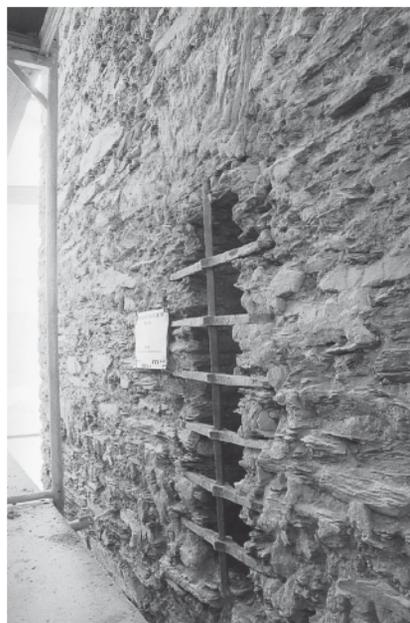
Abb. 39. Das erste und zweite Obergeschoss des Zollturmes zeigten jeweils drei vergitterte Fenster (Foto: L. Frank).

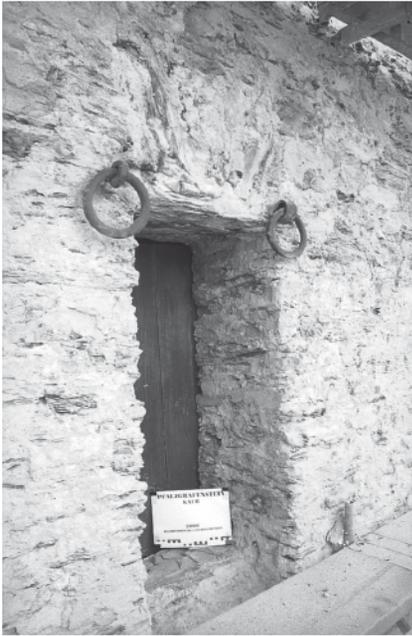
Abb. 40. Das dritte und vierte Obergeschoss des Zollturmes hatte jeweils sechs unvergitterte Fenster. Sie konnten durch Aufstellläden außen verschlossen werden. Diese Läden waren an eisernen mit eisernen Ösen im Mauerwerk beiderseits der Fenster unterhalb der Sturzplatten verankerten Ringen aufgehängt (Foto: L. Frank).

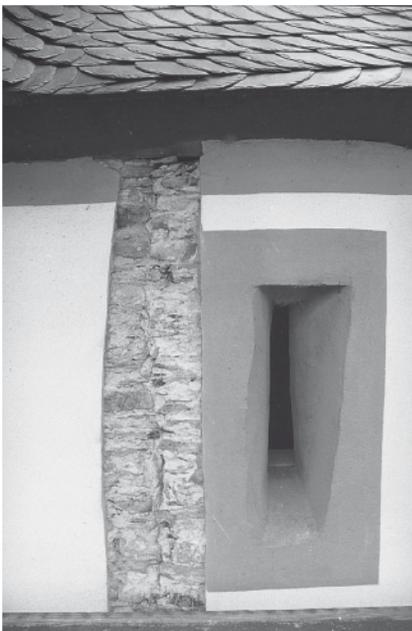
Abb. 41. Auf die beiden unteren Stockwerke der Ringmauer war ein leicht auskragender und beiderseits auf Bogenfriesen über Sandsteinkonsolen ruhender Wehrgang aufgesetzt (Foto: L. Frank).

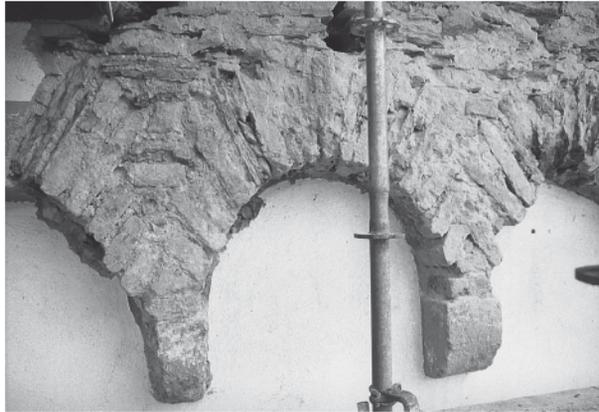
Abb. 42. Der oberste Wehrgang im zweiten Obergeschoss der Ringmauer wurde auf beiden Seiten von Brüstungsmauern gesichert. Die äußere hatte einen gleichmäßigen Wechsel von länglichen schmalen Schießscharten und Zinnenöffnungen, die nachträglich zugemauert wurden (Foto: L. Frank).

äußere einen gleichmäßigen Wechsel von Zinnenöffnungen (Abb. 42) und länglichen schmalen Schießscharten aufwies. Im Westen war ein Aborterker angefügt. Der Wehrgang wurde von einem einfachen verblatteten und schiefergedeckten Sparrendach mit einer Neigung von ca. 60° abgeschlossen, in dessen Mitte ein kleines Dachhäuschen mit Zeltdach saß. An mindestens fünf Kanten des Sechsecks – möglicherweise auch an der Südspitze – wurde die Anlage durch Türme akzentuiert. Im Norden und eventuell auch im Süden war dies ein größerer Turm als an den westlichen und östlichen Flanken.

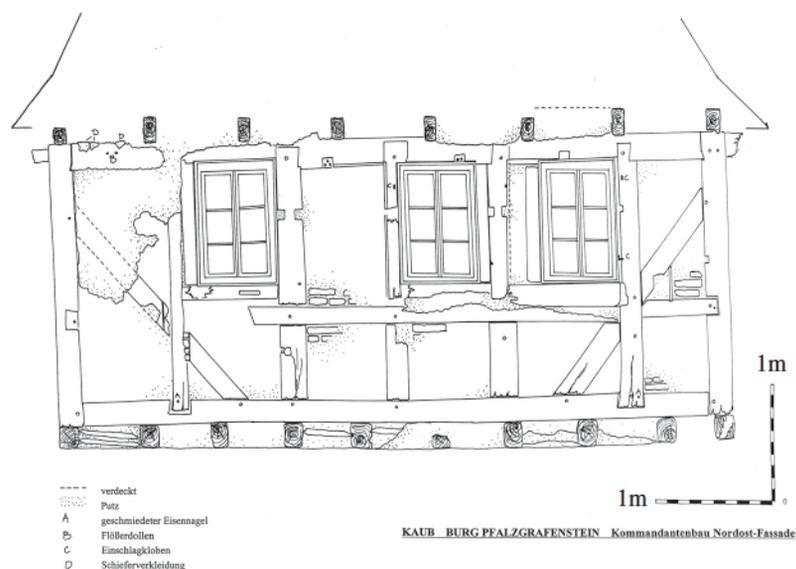
Abb. 43. Während der bauhistorischen Untersuchungen wurde ein verformungsgerechtes Aufmaß der Nordostseite des Kommandantenbaues erstellt (Zeichnung: L. Frank/J. Fichtner).

Zwischen dem Nordturm und dem nordöstlichen Ecktürmchen, also direkt über dem Eingang, war im Dachgeschoss der so genannte Kommandantenbau eingeschoben (Abb. 43 und 44). Er ist in einfach geriegeltem Fachwerk errichtet und verfügt noch über Schwellenriegel und überblattete Brustriegel. Er war zunächst nicht verschiefert. Auf der Nordost- wie auch auf der Südwestseite waren zwischen die Ständer Fenster eingesetzt, die vermutlich in den oberen Feldern verglast und in den unteren durch Holzläden verschlossen waren (Abb. 45). Diese Öffnungen dürften zum ursprünglichen Bestand gehören; aufgrund ihrer Konstruktion ist ein nachträgliches Einsetzen allerdings nicht auszuschließen. Die Verwendung von Abbundzeichen deutet auf eine gleichzeitige Erstellung hin, die

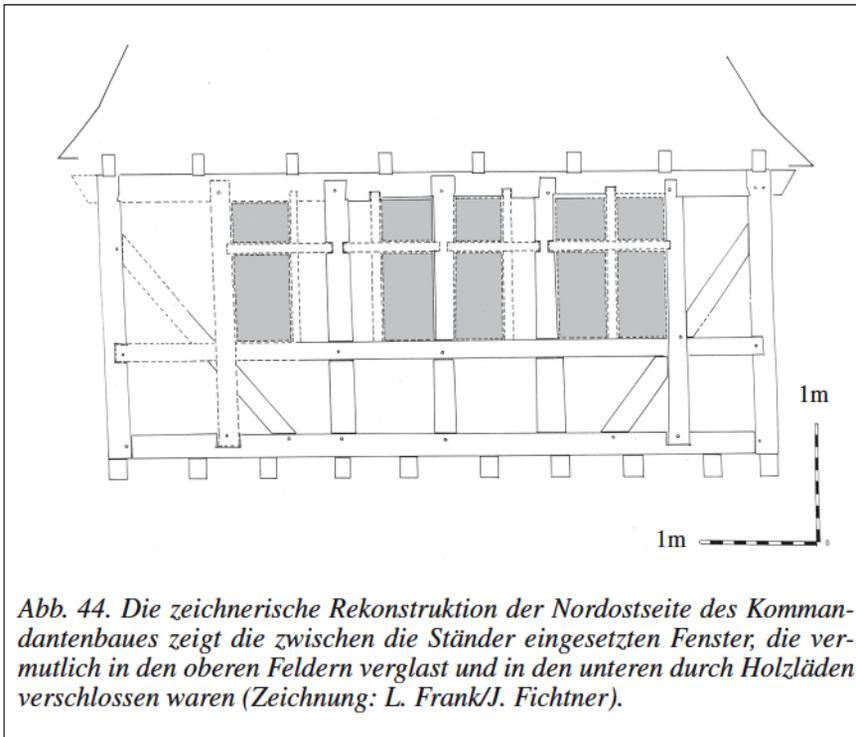
Abb. 44. Die zeichnerische Rekonstruktion der Nordostseite des Kommandantenbaues zeigt die zwischen die Ständer eingesetzten Fenster, die vermutlich in den oberen Feldern verglast und in den unteren durch Holzläden verschlossen waren (Zeichnung: L. Frank/J. Fichtner).

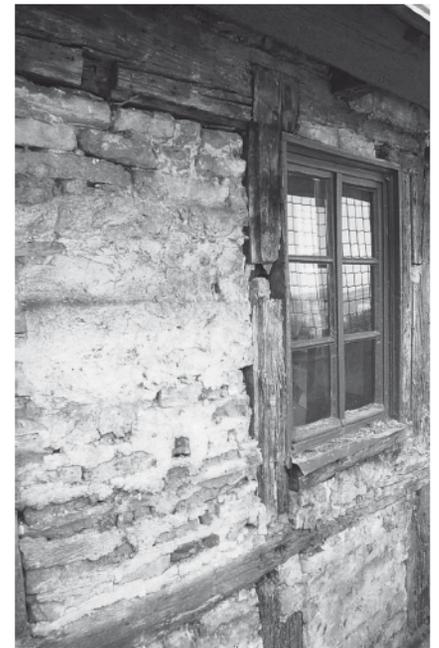
Abb. 45. Am Fachwerk der Nordostseite des Kommandantenbaues lassen sich die Hinweise auf die ursprüngliche Fenstereinteilung deutlich ablesen (Foto: L. Frank).

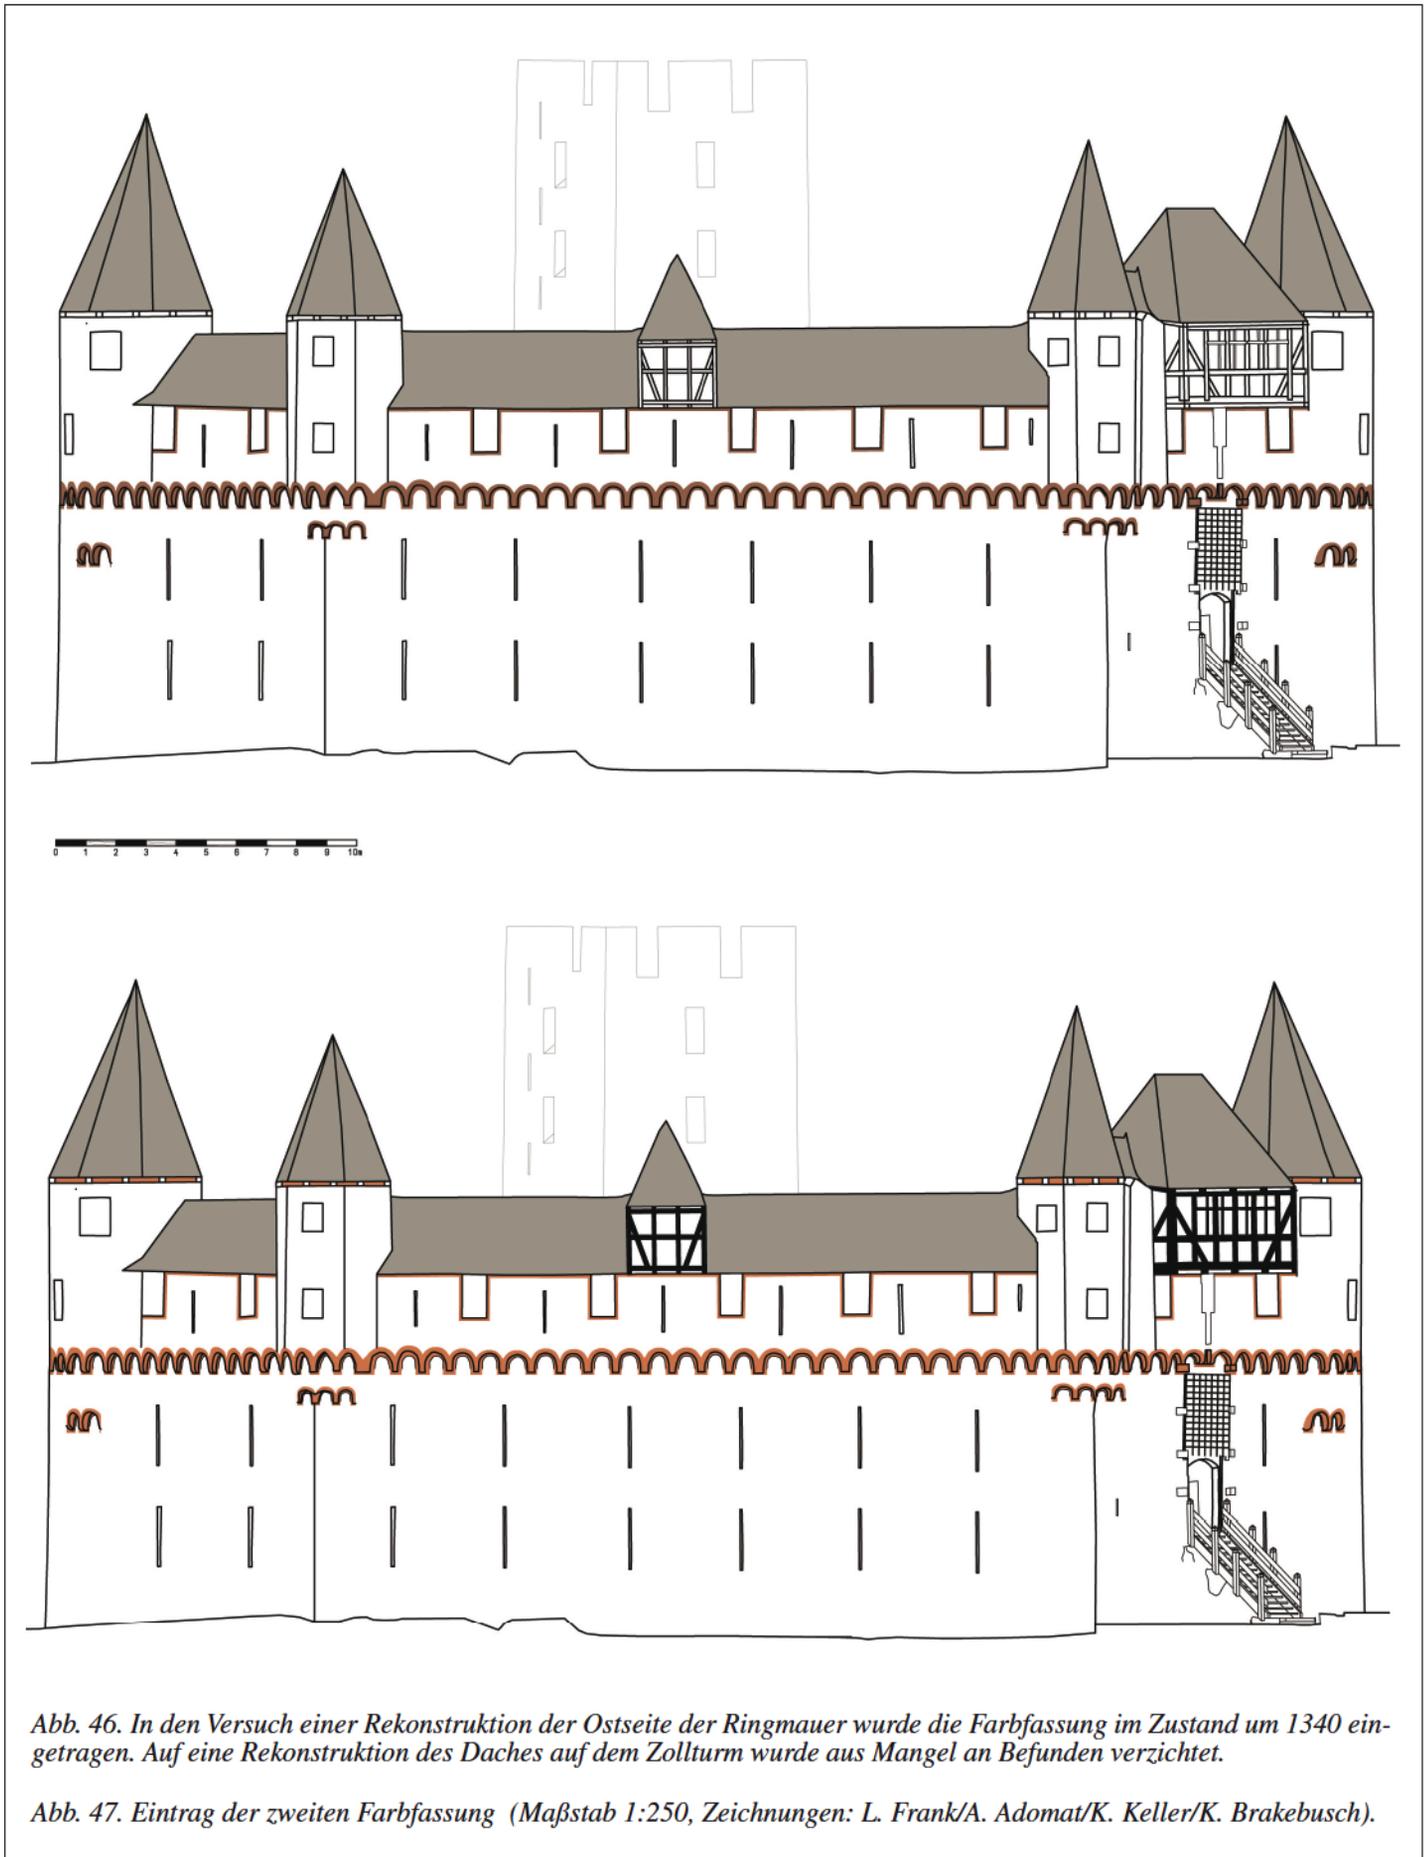
Abb. 46. In den Versuch einer Rekonstruktion der Ostseite der Ringmauer wurde die Farbfassung im Zustand um 1340 eingetragen. Auf eine Rekonstruktion des Daches auf dem Zollturm wurde aus Mangel an Befunden verzichtet.

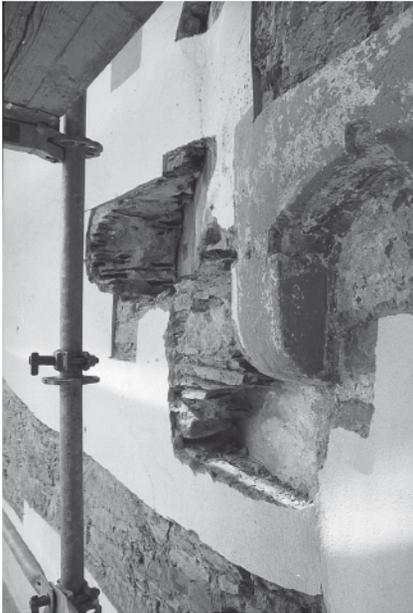
Abb. 48. Vermutlich wurde die Bastion mit ihrem erkerartig vortretenden Kanonenstand auf einem Sockel aus Sandsteinquadern zunächst an die bestehende Südspitze angebaut und erst in einem zweiten Schritt dessen nun nicht mehr gebrauchter Teil abgerissen (Foto: L. Frank).

Die Bastion mit ihrem erkerartig vortretenden Kanonenstand auf einem Sockel aus Sandsteinquadern und mit einem reich gegliederten Dach ersetzte die gotische Südspitze der Ringmauer. Vermutlich wurde der Bastionsbau zunächst an die bestehende Südspitze angebaut und erst in einem zweiten Schritt dessen nun nicht mehr gebrauchter Teil abgerissen, so dass die Gesamtanlage während der Baumaßnahme verteidigungsfähig blieb (Abb. 48). Dafür sprechen die vom Bastionsmauerwerk überdeckten Reste der mittelalterlichen Ringmauer an der südwestlichen und der südöstlichen Kante, in denen auch der gotische Brunnen erhalten blieb¹².

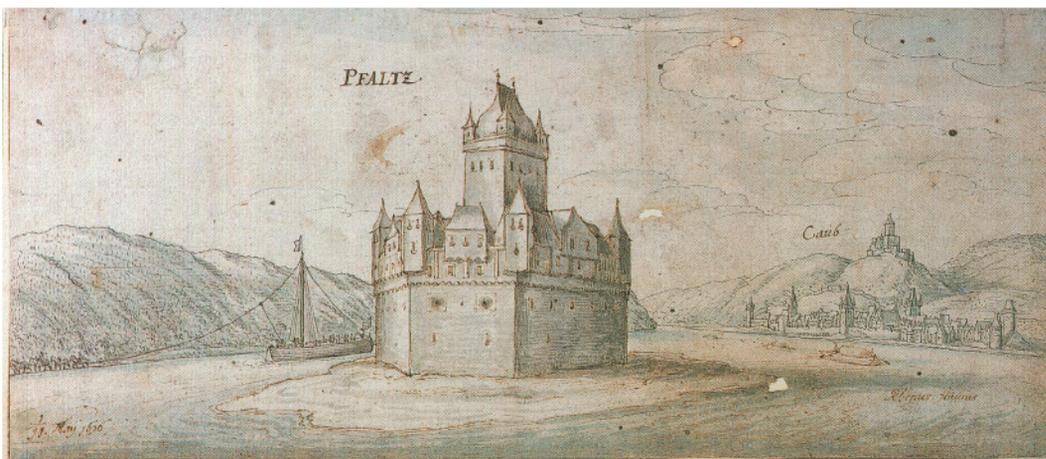
Abb. 49. Die Zeichnung von Wenzel Hollar vom 11. Mai 1636 zeigt den Pfalzgrafenstein von Süden, wobei das Fehlen der Bastion auffällt (aus: Berthold Roland [Hrsg.], Wenzel Hollar 1607–1677 – Reisebilder vom Rhein, Mainz 1987, S. 84/85).

Eine in den dargestellten Details sehr genaue bildliche Quelle zur Gestalt der Burg im 17. Jahrhundert stellt eine Zeichnung des Pfalzgrafenstein und der Stadt Kaub mit Burg Gutenfels dar, die Wenzel Hollar am 11. Mai 1636 gefertigt hat (Abb. 49)¹⁸. Der Pfalzgrafenstein wird von Süden her dargestellt. Dabei fällt auf, dass der Bastionsvorbau fehlt. Es ist denkbar, dass Hollar hier aus der Erinnerung heraus die nördliche Ansicht der Burg, jedoch ohne den dortigen Zugang, wiedergegeben hat. Hierfür würde sprechen, dass das links vom Pfalzgrafenstein eingezeichnete Schiff auf der Westseite getreidelt wird, obwohl diese erst im 19. Jahrhundert schiffbar wurde. Zudem trägt die Ansichtssseite einen Aufbau, der dem Kommandantenbau der Nordseite entspricht. Der Zollturm zeigt das zeitgleich mit der Bastion aufgesetzte Dach, das auf einem kräftigen, vermutlich aus Holz

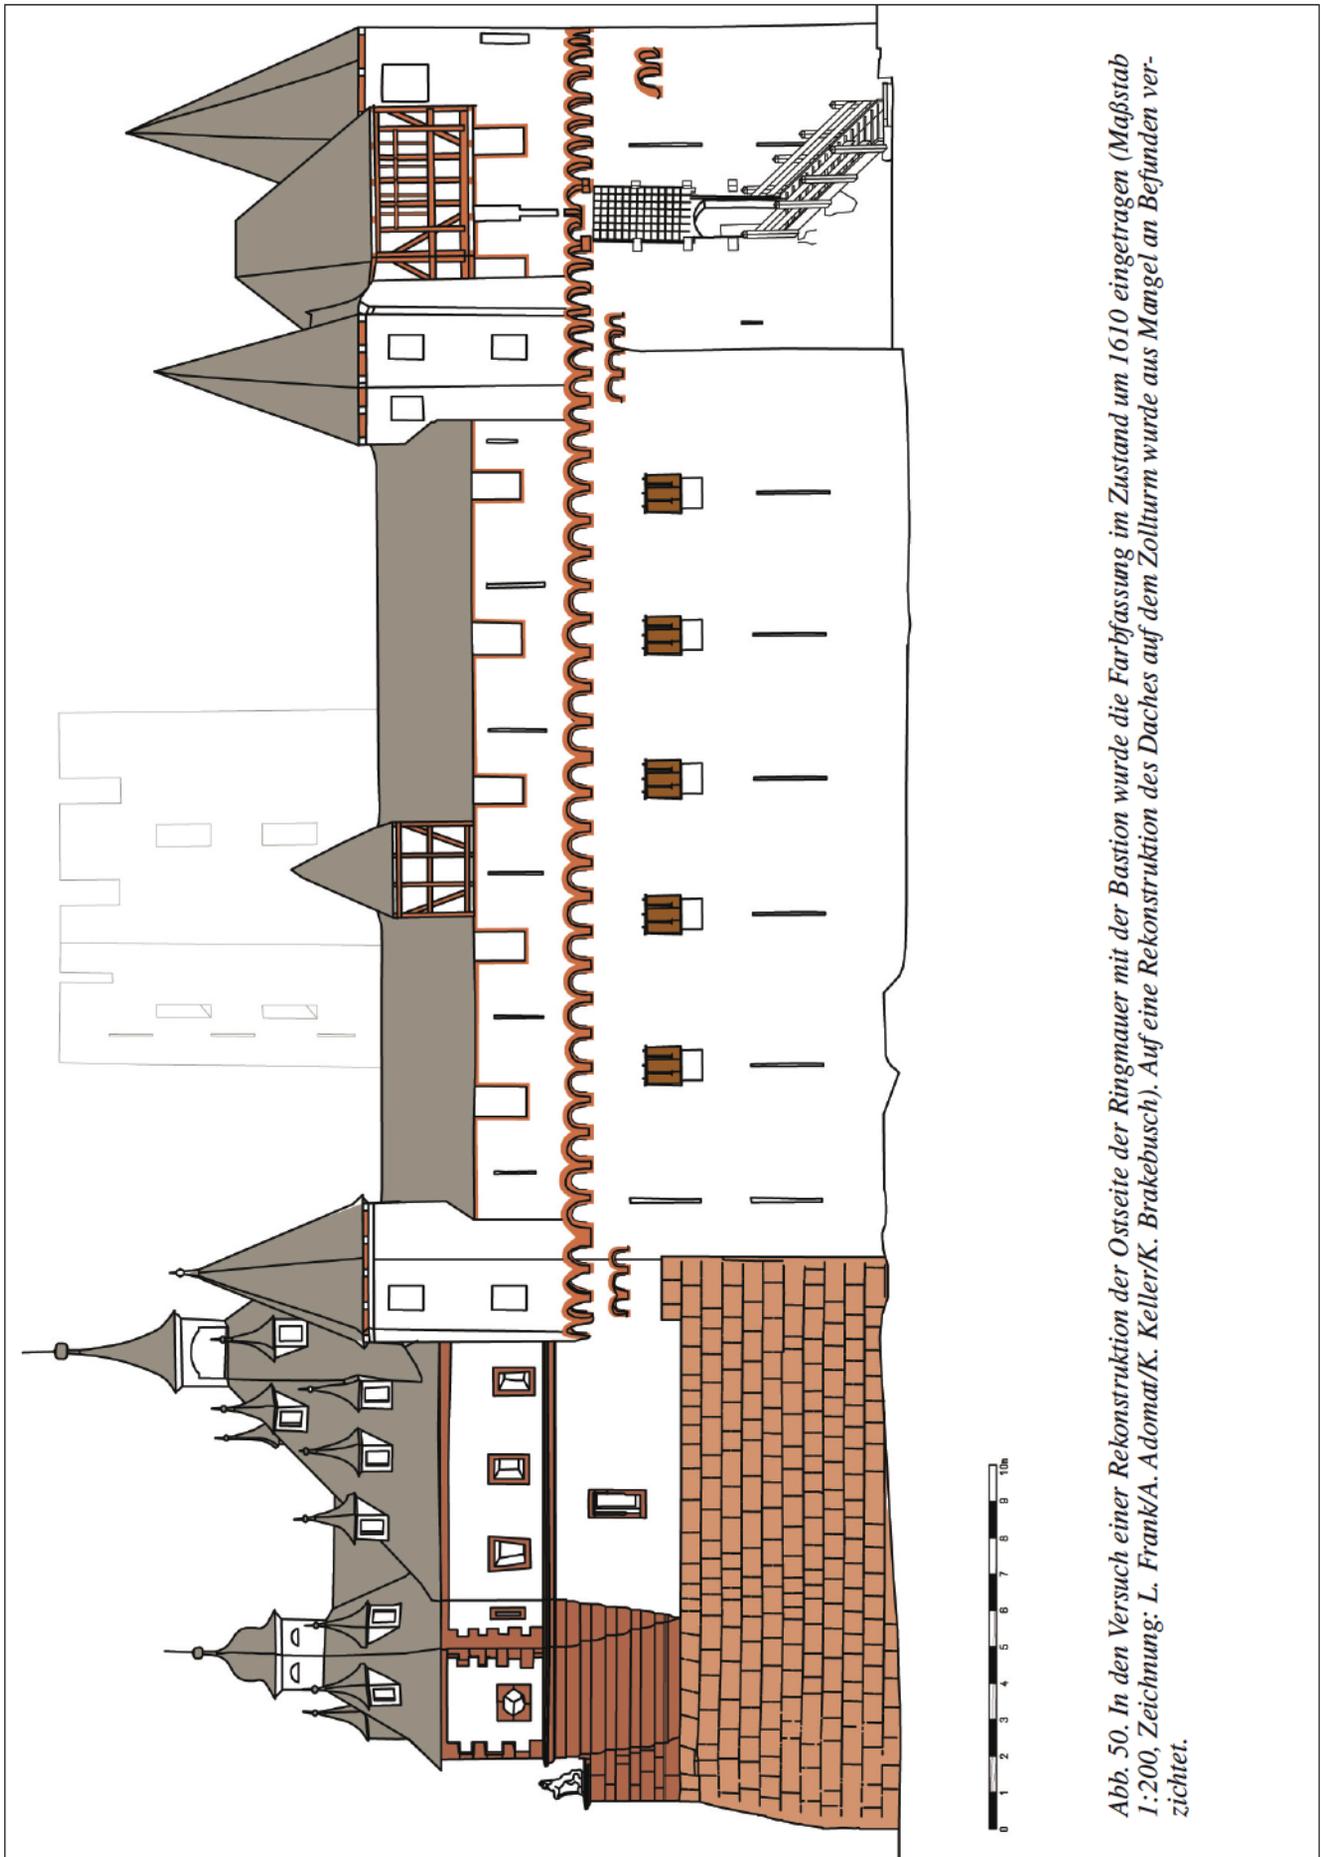
Abb. 50. In den Versuch einer Rekonstruktion der Ostseite der Ringmauer mit der Farbfassung im Zustand um 1610 eingetragen (Maßstab 1:200, Zeichnung: L. Frank/A. Adomat/K. Keller/K. Brakebusch). Auf eine Rekonstruktion des Daches auf dem Zollturm wurde aus Mangel an Befunden verzichtet.

Die Bastion wurde in ihrer Farbgebung mit weißen Wandflächen und rot gefassten Natursteingliederungen der zweiten mittelalterlichen Fassung angenähert, wobei der Sockel aus Sandsteinquadern offenbar ungefasst blieb (Abb. 50).
