Die Burg in Boppard am Rhein – Neue Forschungsergebnisse zur Baugeschichte

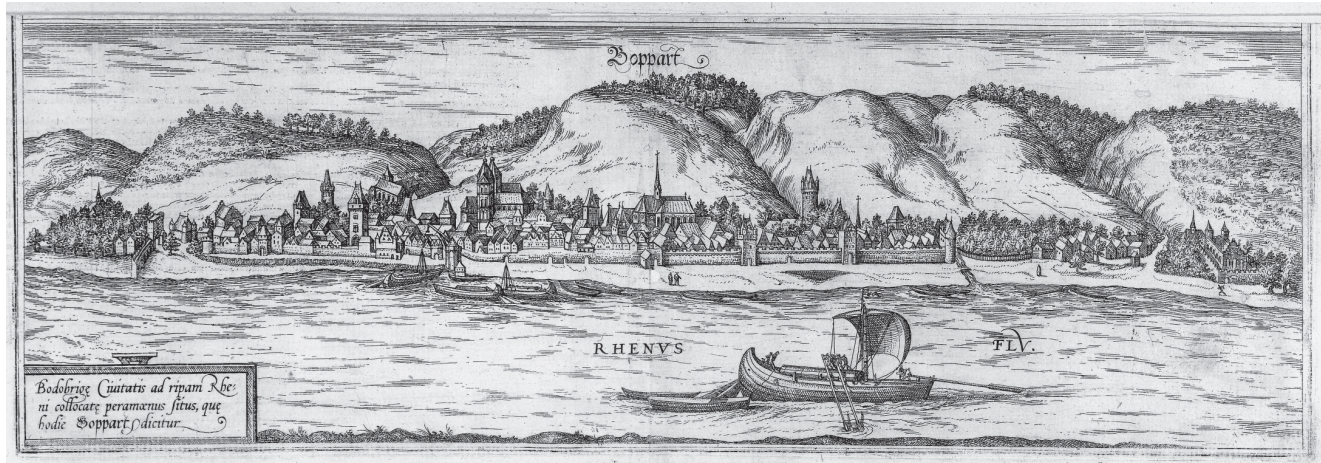
Abb. 1. Auf der Ansicht der Stadt Boppard von Braun und Hogenberg aus der Zeit um 1590 zeigt sich der Bergfried als freistehender Turm.

Auf den Ansichten der Stadt Boppard von Braun und Hogenberg aus der Zeit um 1590¹⁷ sowie von Wenzel Hollar aus dem Jahr 1636¹⁸ zeigt sich der Bergfried als freistehender Turm. Während die Nordseite des Turmes auf Hogenbergs Stich (Abb. 1) vollkommen frei steht, zeigt die Ansicht der Stadt Boppard nordwestlich des Bergfrieds einen möglicherweise zweigeschossigen Bau, der in die rheinseitige Stadtmauer integriert ist. Ob dieses Gebäude an den Turm anschließt oder von ihm abgerückt steht, lässt sich nicht erkennen. Es könnte den Anbau am Bergfried darstellen, der im westlichen Bereich des heutigen Nordflügels noch erhalten ist. Weitere Bauten auf der Stadtansicht lassen sich der heutigen Anlage nicht zuordnen.

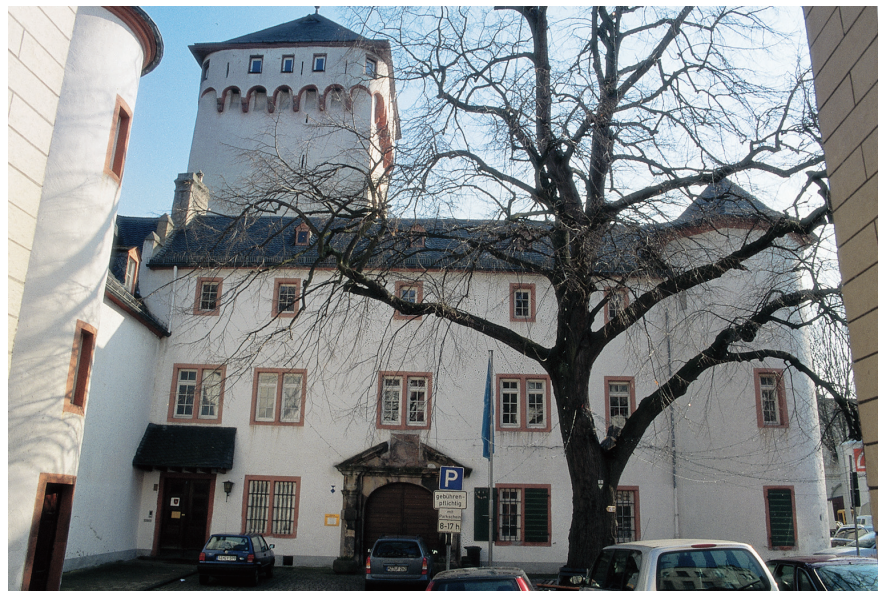
Abb. 2. Nachträglich wurde an die Westmauer des Bergfrieds ein zweigeschossiger, L-förmiger Westflügel mit einem südwestlichen Eckturm angefügt.

Nachträglich wurde an die Westmauer des Bergfrieds ein zweigeschossiger, L-förmiger Westflügel mit einem südwestlichen Eckturm angefügt (Abb. 2). Der runde Südwestturm ist zum Westflügel hin offen, sein Mauerwerk zeigt den gleichen Mörtel wie die Mauerzüge des Westflügels. Die Nordmauer des L-förmigen Westflügels bildete einen Stufengiebel aus, dessen genaue Gestaltung nicht festgestellt werden konnte. Seine Nordfassade zeigte ursprünglich zum Rhein hin eine hellbeige Farbfassung mit Ritzungen am Giebel, die zu einer malerischen Gestaltung gehören. Im östlichen Bereich war ein leicht nach Osten geneigtes rotes Kreuz in einer grau umrandeten Wappenkartusche aufgemalt (Abb. 3). Dieses verweist auf den Trierer Erzbischof als Bauherrn und Zollinhaber. Ob im westlichen Bereich des Giebels ebenfalls ein Wappen aufgemalt war, lässt sich wegen späterer Eingriffe nicht mehr erkennen. Die Südmauer des Westflügels trug vermutlich ebenfalls einen, wenn auch reduzierten Stufengiebel. Der nachträglich an den Bergfried angefügte L-förmige Westflügel und der südwestliche Rundturm wurden aufgrund der Ergebnisse der dendrochronologischen Untersuchungen an einem Balken aus dem oberen Bereich des Rundturmes nach 1335 errichtet¹². Das fünfte Obergeschoss des Bergfrieds entstand durch das Aufstellen einer hölzernen Stützkonstruktion auf

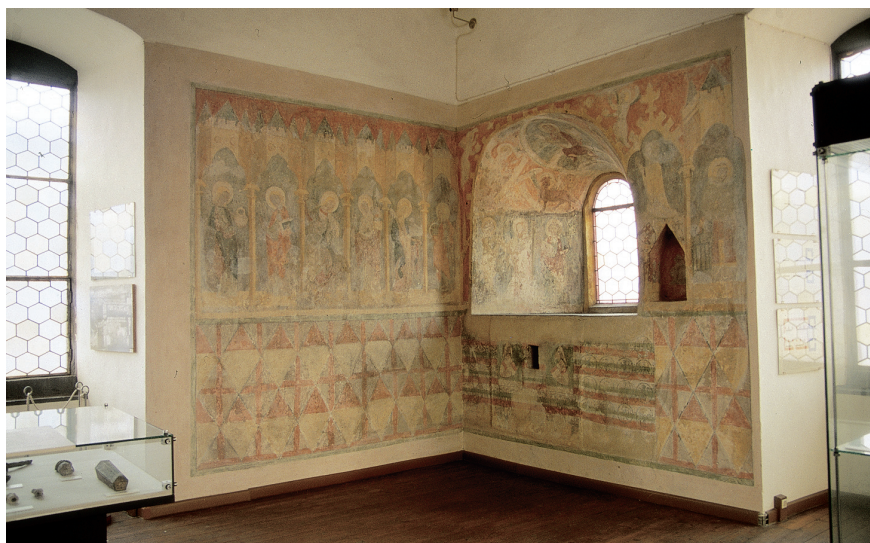
Abb. 4. Blick in den Kapellenraum im obersten Geschoss des Bergfrieds mit seinen wertvollen Wandmalereien.

Nachträglich wurde im obersten Geschoss des Bergfrieds ein Kapellenraum eingerichtet und mit wertvollen Wandmalereien versehen (Abb. 4). Unterhalb des Altars im Bereich des Fensters auf der Ostseite verweist ein Wappen auf die Trierer Erzbischöfe Kuno von Falkenstein (1362 bis 1388) und Werner von Falkenstein (1388 bis 1418). Eine genauere Datierung der Kapelle ist bislang nicht möglich.

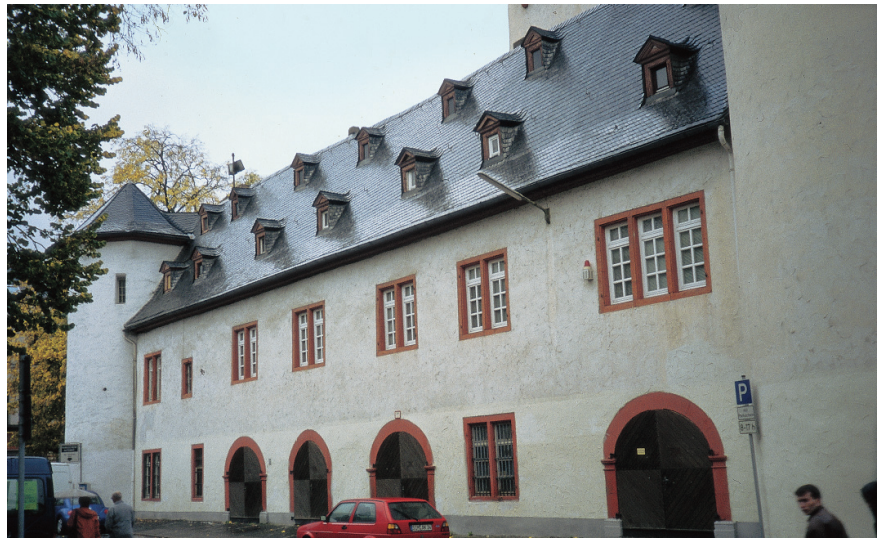
Abb. 6. Blick auf die Außenfassade des Südflügels mit dem südwestlichen Eckturm am L-förmigen Westflügel (links).

Zeitgleich wurde der Südflügel an den Westflügel angefügt (Abb. 6). Wie auch am östlichen Portal des Westflügels weist ein Wappen über dem Zugang zum Treppenhaus des Südflügels in die Regierungszeit des Trierer Erzbischofs Karl Kaspar von der Leyen (1652 bis 1672). Der Südflügel erhielt an seinem südöstlichen Abschluss einen Rundturm, der in seiner

Form dem gotischen Turm auf der südwestlichen Seite nachempfunden wurde. Die Südfassade des Südflügels wies bauzeitliche Pfostenfenster im Erdgeschoss wie auch im Obergeschoss auf. Ein Zugang zum Südflügel existierte nur vom Innenhof aus. Dessen Erdgeschossniveau lag im Gegensatz zu heute auf dem des Innenhofes. Hier befand sich die Küche.

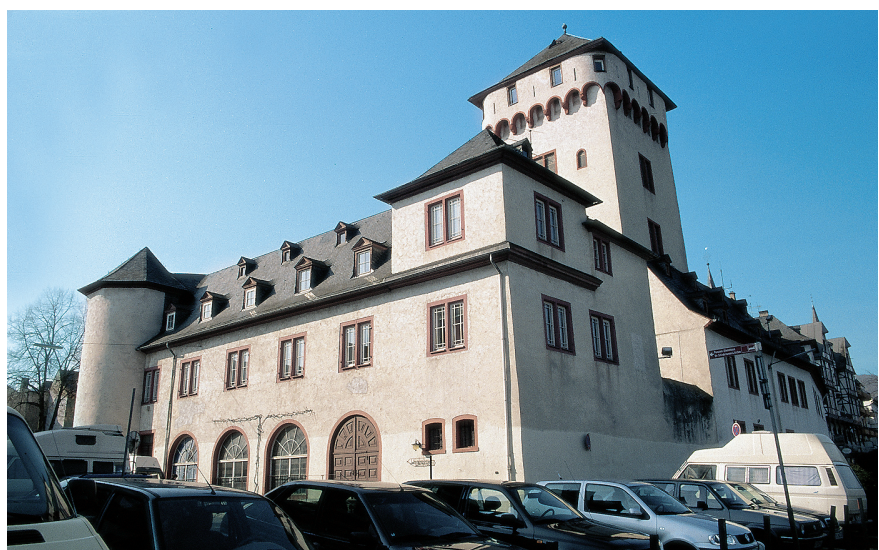
Abb. 7. Blick auf den Nordflügel mit dem nordöstlichen pavillonartigen Eckaufsatz (rechts) und auf den Ostflügel mit dem südöstlichen Eckturm am Südflügel (links).

Nachträglich wurde östlich an den bestehenden Nordbau der Nordflügel angefügt (Abb. 7). Beide erhielten ein neues Dachwerk mit liegenden Stuhlkonstruktionen. Im Nordbau befand sich nun im Obergeschoss ein großer Saal, dessen Balkendecke in das Dachwerk eingehängt wurde.

Kurz nach Errichtung des östlichen Teils des Nordflügels wurde zwischen diesem und dem Süd- der Ostflügel eingesetzt (Abb. 7). Dieser fügte sich bündig in die vorhandene Struktur ein und führte nun erstmals zu einer geschlossenen Viereckanlage.

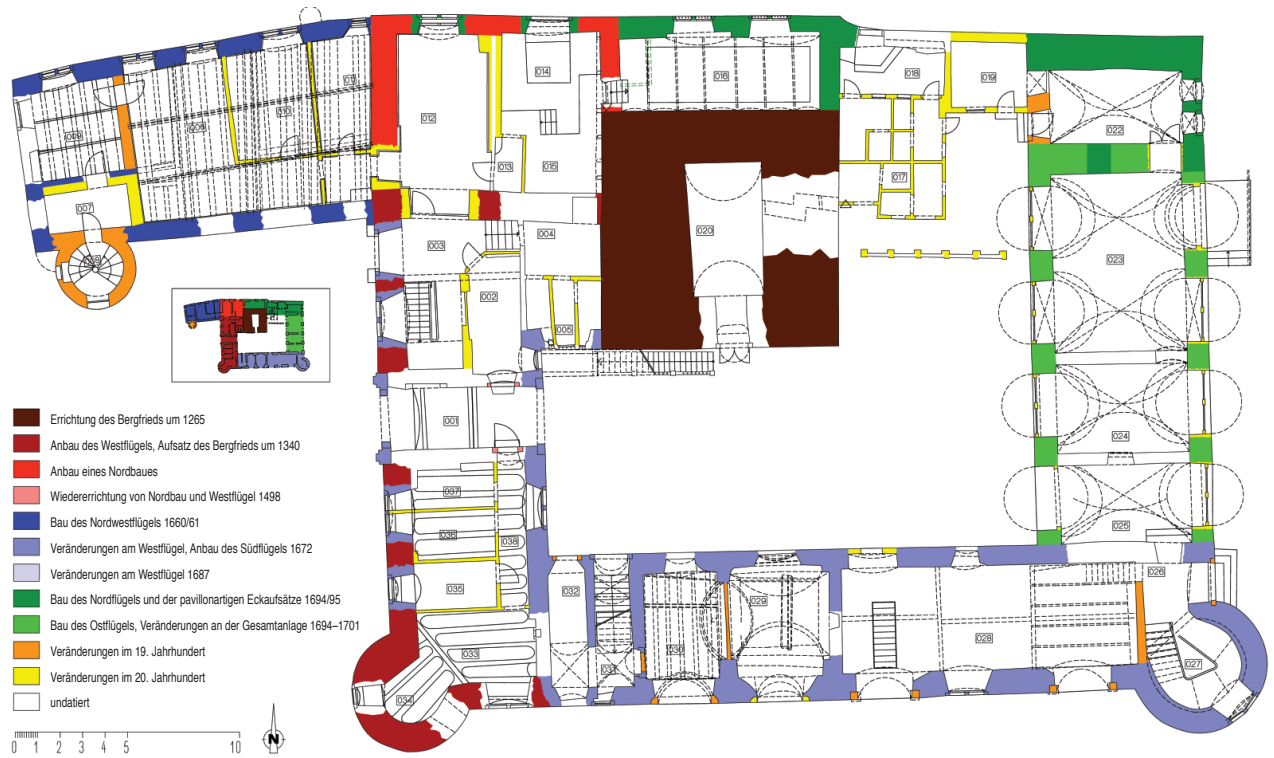
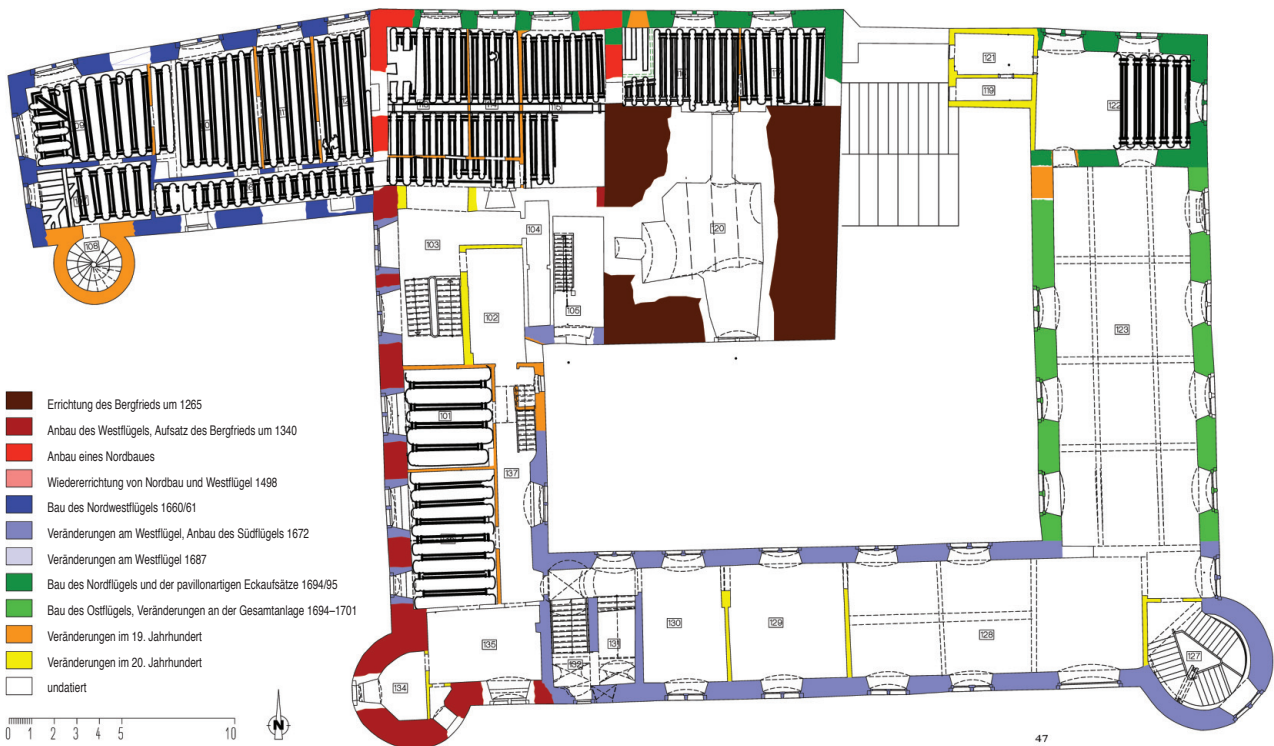
Abb. 8. und 9. In den Grundriss des Erdgeschosses und des ersten Obergeschosses wurden die einzelnen Bauphasen farblich eingetragen (Maßstab ca. 1:350, Zeichnung: Verf.).

Aufgrund der Ergebnisse der bauhistorischen und dendrochronologischen Untersuchungen lassen sich nunmehr die folgenden Bauphasen weitgehend gesichert trennen (Abb. 8–11).

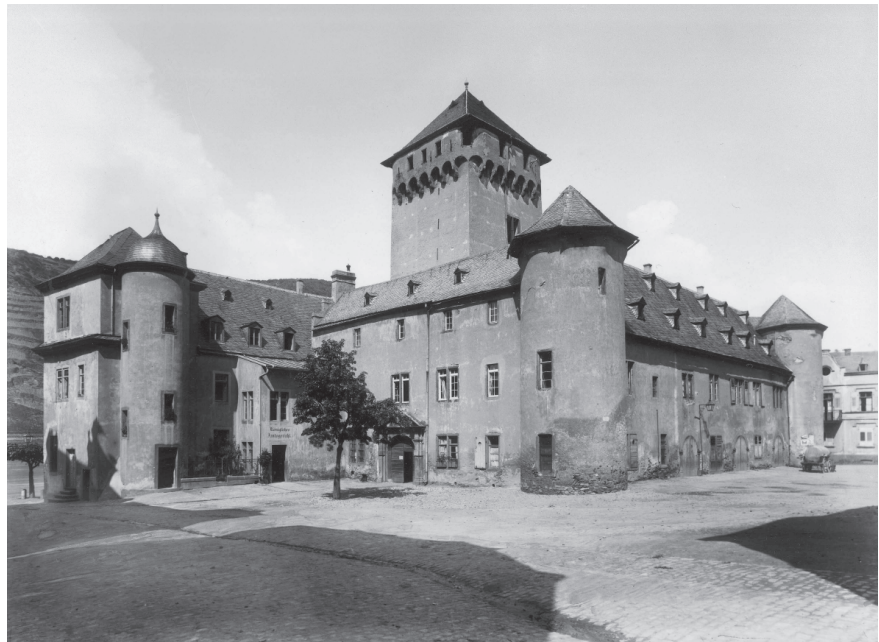
Abb. 13. Die historische Fotografie zeigt einen Blick auf die Gesamtanlage von Südwesten um das Jahr 1900.

In den Jahren 1840 bis 1848 wurden der die Anlage umgebende Graben aufgefüllt und die zum Westportal führende Brücke abgebrochen. Dies hatte zur Folge, dass nun die Erdgeschossräume 0.30 und 0.28 im Südflügel mit Portaleinfahrten versehen und von Süden aus zugänglich gemacht werden konnten (Abb. 13). Ihre bisherigen Nutzungen als Küchenvorraum bzw. Speisesaal entfielen. Vermutlich wurden jetzt der hier ehemals vorhandene Ofen und sein Kamin entfernt. Das Bodenniveau musste, da es bislang dem des Innenhofes entsprach, angehoben werden, um eine Einfahrt vom Außenraum aus zu gewährleisten. Damit war der Einbau eines Kellerraumes unter Raum 0.28 verbunden, der eine preußische Kappendecke aufweist. Auf der Ostseite des Südflügels wurde das südliche Fenster zu einer Tür vergrößert.
