Die Kemenate zu Schwallungen – vom „Schandfleck“ zum „Wahrzeichen“

Einführung

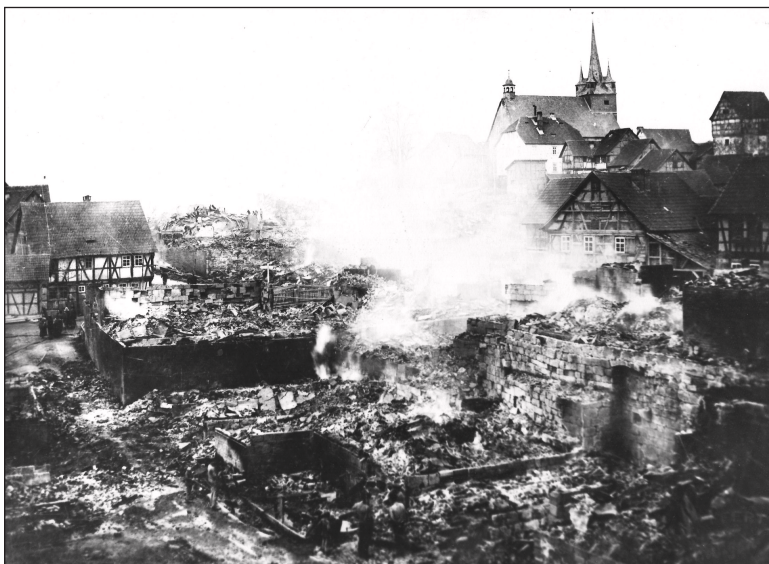
Abb. 1. Die Kemenate zu Schwallungen auf einem Foto von 1894 (rechter Bildrand). Deutlich ist noch der Fachwerkaufsatz zu erkennen (Foto: Archiv der FFW Schwallungen).

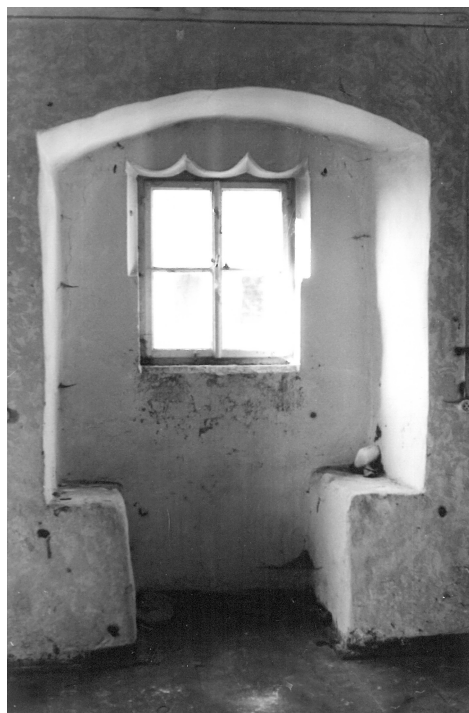
Abb. 8. Erstes Obergeschoss, Vorhangbogenfenster von 1537 mit Kreuzstock von innen. Sehr eindrucksvoll ist noch der Putz zu erkennen (Foto: Sammlung Kirchschrager, 1962).

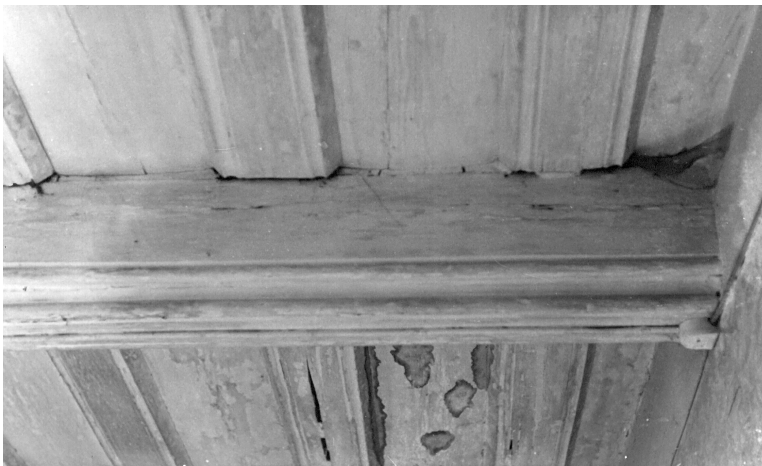
Abb. 9. Balkenbohlendecke von 1537 (Foto: Sammlung Kirchschlager, 1962).

Die Balkenbohlendecke von 1537 (Unterzug mit Schiffskehle) im ersten Obergeschoss wurde von den wasserlöslichen, leimgebundenen Kalkfarbenanstrichen gesäubert und gesichert. Die restauratorische Untersuchung ergab keinerlei Befunde bezüglich einer monochromen oder mehrfarbigen Gestaltung. Man kann davon ausgehen, dass die Decke ursprünglich holzsichtig war. Die Verwendung von zwei verschiedenen Hölzern mit unterschiedlicher Farbigekeit und Maserung (Eichenbalken und Nadelholzbohlen) könnte ein Hinweis auf ein bewusstes Gestaltungsmittel mit den holzsichtigen Oberflächen

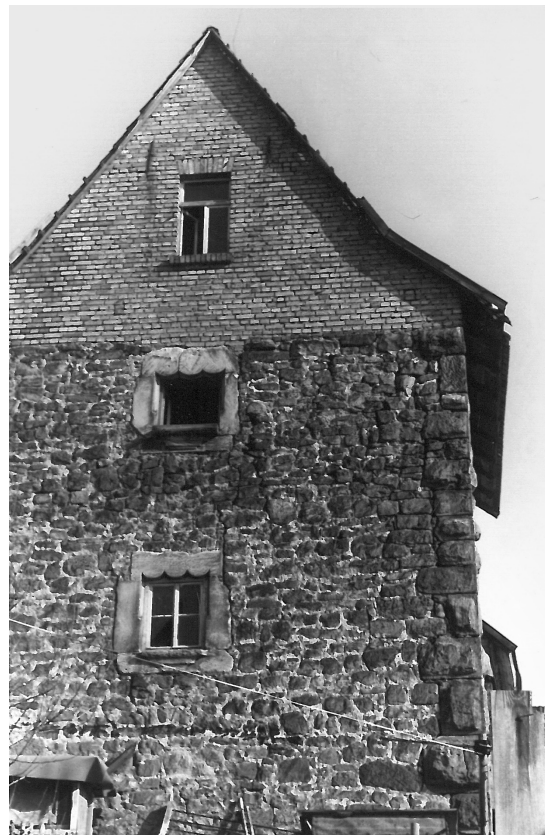
Abb. 10. Westfassade mit Vorhangbogenfenstern und Buckelquadern im Eckverband (Foto: Sammlung Kirchschlager, 1962).

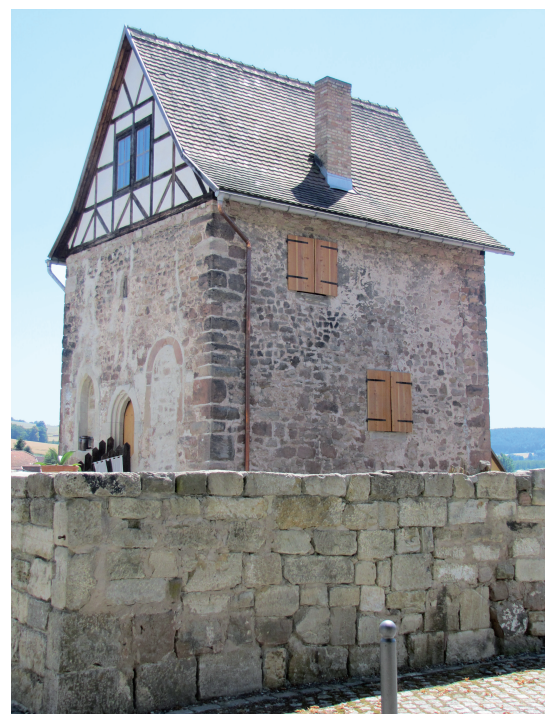
Abb. 11. Die Westfassade nach der Restaurierung im Mai 2013 (Foto: Sammlung Kirchschlager).

und Westwand des Turms begannen 2012 mit der Verfügung von Rissen. Dabei kam Kalkmörtel mit rotem Ziegelmehlanteil zum Einsatz, um sich farblich den erhaltenen barocken Putzen und den roten Sandsteinen anzugleichen, da der Fugenmörtel witterungsbedingt großflächig heraus-

gefallen war. Die Fassadensanierung umfasste zudem die Verputzung des Fachwerks in den Dachgiebeln mit Kalk-Putz und den Anbau hölzerner, zweiflügeliger Lärchenholz-Fensterläden zum Schutz der Fenstergewände vor Witterungseinflüssen. Auch bei der Fassadensanierung wurde darauf Wert gelegt, die unterschiedlichen Bauphasen herauszuarbeiten.
