### Die Lauksburg. Chronik einer Rettung

Schicksal muss nicht unabwendbar sein, gelegentlich kann man nachhelfen. Wie die fast schon verlorene Ruine Lauksburg gerettet werden konnte, darüber soll hier berichtet werden.

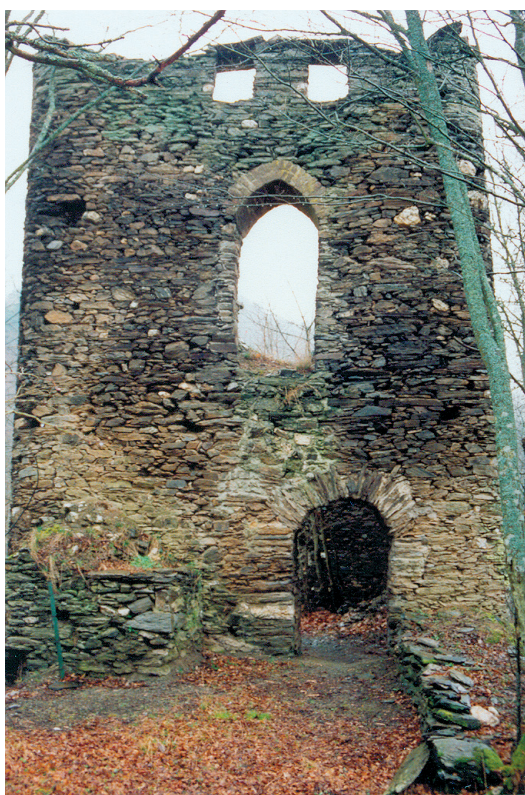
Abb. 1. Wohnturm der Lauksburg vor der baulichen Sicherung (Foto: Verf.).

Seit 1989 wurde die Lauksburg regelmäßig vom Verfasser begangen, wurden Veränderungen dokumentiert und fotografisch festgehalten. Dabei fiel auf, dass sich der zunächst unproblematisch wirkende Zustand des Turmes merklich verschlechterte. Die Nordmauer, mit ihrer Schrägscharte im Erdgeschoss und einer Kaminnische im ersten Obergeschoss, zeigte innerhalb Jahresfrist starke Ausbrüche. Angesichts der dramatischen Entwicklung wurde der in der Mühle wohnende Eigentümer angesprochen. Auch ihm war die Entwicklung nicht entgangen, er hatte das für Besucher inzwischen gefährliche Gelände eingezäunt. Es kam zu ersten gemeinsamen Überlegungen, was zur Rettung der Ruine unternommen werden könnte. Der Burgherr war zwar bereit, sich nach Kräften einzubringen, die für eine sachgerechte Sanierung des Turmes erforderlichen Mittel konnte er jedoch nicht zur Verfügung stellen. So beschränkte sich die Planung zunächst darauf, die verbuschte und von der Straße nicht mehr einsehbare Ruine freizulegen. Ziel war, sie wieder in das Bewusstsein der Öffentlichkeit zu rücken und ihre ehemals landschaftsprägende Position zu verdeutlichen.

Zwei weitere Jahre vergingen, ohne dass mehr zu tun blieb als den Burgberg von Bewuchs freizuhalten<sup>22</sup>. Die statische Situation des Turmes verschärfte sich unaufhaltsam. Seine Nordmauer neigte sich bedrohlich nach außen, wenig später lösten sich auch die innere und äußere Mauer- schale der Ostmauer voneinander. Der Einsturz des Turmes schien unvermeidlich. Daher beauftragte die örtliche Initiative unter Federführung des Verfassers eine Fachfirma auf eigene Kosten mit der fotografischen Dokumentation des Turmes mittels digitaler Messkamera, um der Nachwelt wenigstens einen Eindruck der bald verlorenen Ruine vermitteln zu können. Von so viel Privatinitiative beeindruckt, gab das Landesamt für Denkmalpflege Mittel für eine bauhistorische Untersuchung frei und stellte Geld für die Anschaffung eines Gerüsts zur Verfügung. Ein Schutzdach sollte über den geschädigten Mauern errichtet werden, weil immer deutlicher wurde, dass vor allem einsickern- des Regenwasser für die Schäden verantwortlich war. Der Burgherr holte geeignetes Gerüstmaterial heran und ließ es aufstellen, was sich angesichts der Beschaffenheit des Geländes sehr

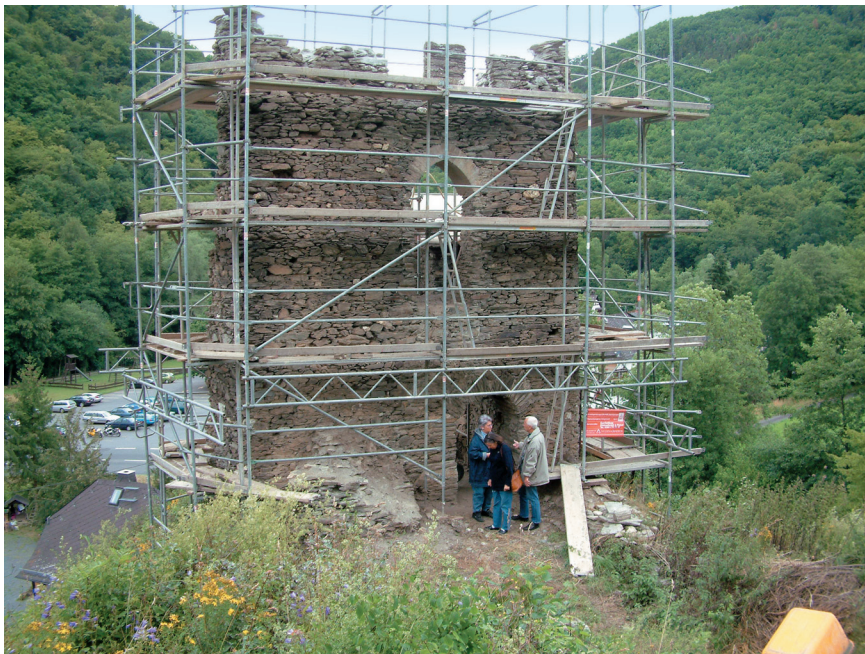
Abb. 3. Die Lauksburg im Wispertal während der Sanierung (Foto: Verf., 2004).

Im Frühjahr 2004 wurde die Denkmalpflege erneut um Hilfe ersucht. Der uns bekannte Experte und die Konservatorin zeigten Präsenz, konnten angesichts knapper Mittel jedoch wenig Hoffnung wecken. Der Eigentümer erwog sogar Abtragungen, weil zu befürchten stand, dass Trümmer auf die unterhalb vorbeiführende Straße fallen könnten. Bei diesem Ortstermin kam allerdings die Überlegung auf, die Deutsche Stiftung Denkmalschutz für das Projekt zu interessieren. Die Stiftung schickte Antragsformulare und bat, diese mit einer Stellungnahme des Landesamtes für Denkmalpflege zurück zu senden. Wenig später eine freudige Überraschung: Wir erfuhren, dass das Land Hessen die erforderliche Summe selbst aufbringen wolle. Eine Fachfirma nahm sich des Turmes an, innerhalb weniger Wochen war die Sanierung abgeschlossen. Mit dem Geld der Nassauischen Sparkasse wurde die mürbe Stützmauer unterhalb des Turmes gesichert.
