Das Gröditzter Schloss und dessen Wiederaufbau durch Bodo Ebhardt

Restaurierung – Rekonstruktion – Neubau?

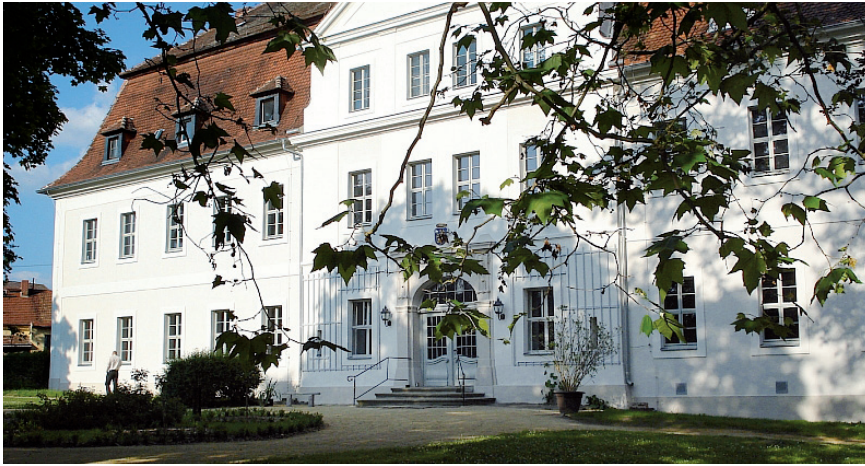
Abb. 1. Das Gröditzter Schloss 2010 (http://www.pro-groeditz.de/grafik/schloss_juni_2010.jpg).

Nordwestlich von Weißenberg in der Oberlausitz im Osten Sachsens liegt Gröditz. Rittergut, Kirche und ein Teil des Dorfes wurden auf einer Anhöhe erbaut, die Reste einer slawischen Wallanlage aufweist und von der sich nach mehreren Seiten ein weiter Blick in die Landschaft öffnet. Den Mittelpunkt des Rittergutes bildet ein im 18. Jahrhundert errichtetes Schloss, welches in der ersten Hälfte des 20. Jahrhunderts einem Brand zum Opfer fiel und durch Bodo Ebhardt wieder aufgebaut wurde (Abb. 1).

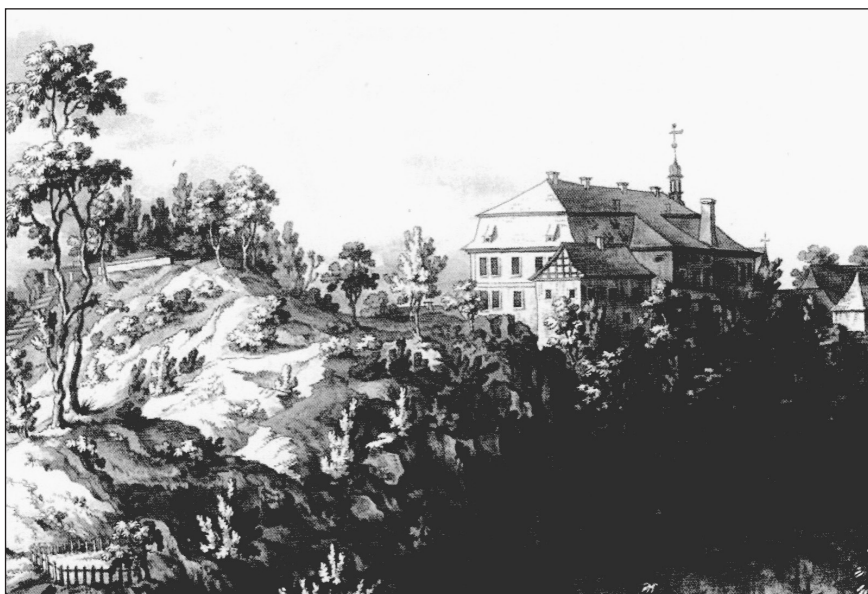
Abb. 2. Ansicht des Schlosses mit Park von Südosten, davor das sog. Försterhaus, 1774 (Oberlausitzische Bibliothek der Wissenschaften Görlitz, Schultz, Bd. 1, Nr. 42 [Ansicht des Schlosses mit Park, 1774]).

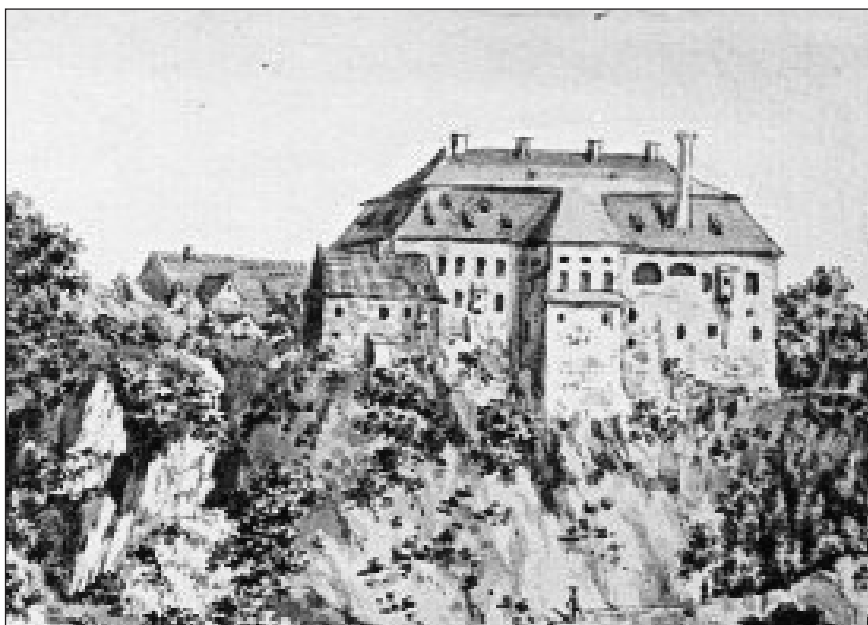
Abb. 3. Ansicht des Schlosses von Osten, 1775 (Deutsche Fotothek, df_ra_a034_028, Ausschnitt).

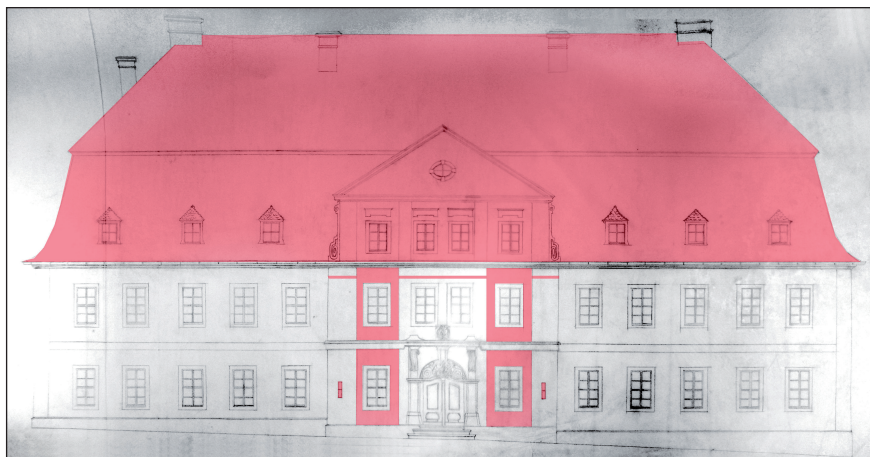
Abb. 7. Westfassade, Entwurf 6.3.1927, Plan 16236 – vermutlich der Ausführungsplan – mit Kennzeichnung der Veränderungen Eberhards gegenüber dem Bestand von 1922 (aus: DBV-Archiv, Plansammlung, Planmappe Gröditz).

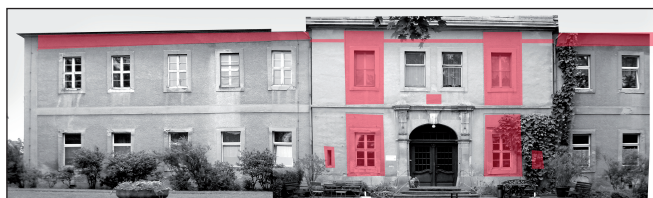
Abb. 8. Westfassade 2007 mit Kennzeichnung der Unterschiede zu 1922 (Zeichnung: Verf.).

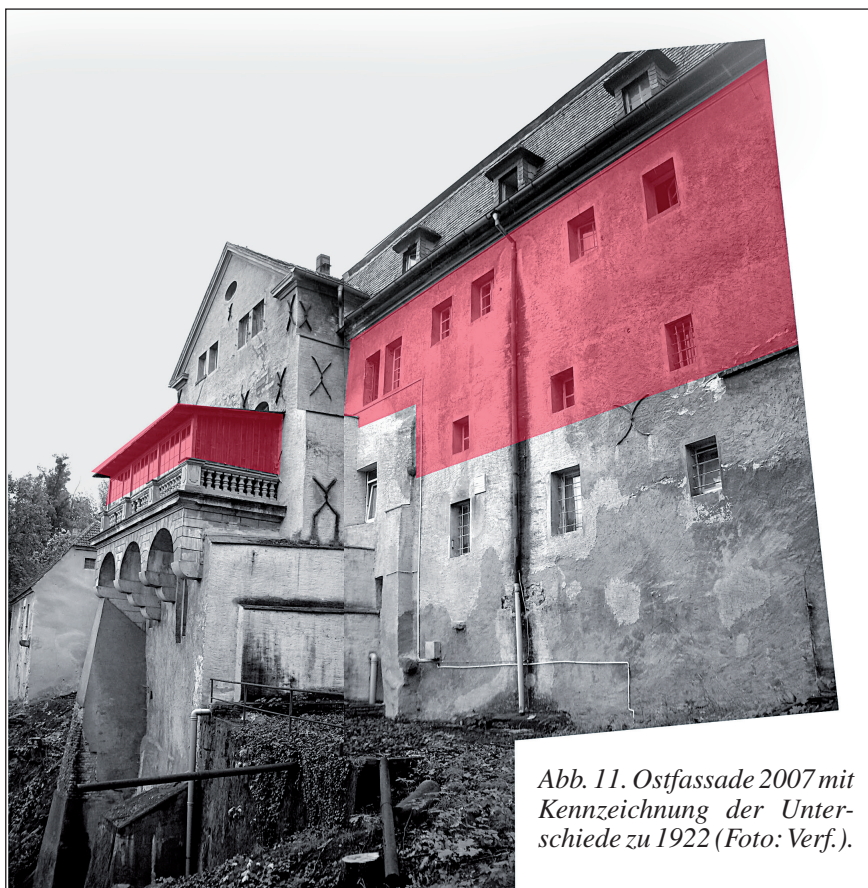
Abb. 11. Ostfassade 2007 mit Kennzeichnung der Unterschiede zu 1922 (Foto: Verf.).

Die bisherige schlichte barocke Erscheinung der Hauptfassade von 1922 wurde durch Eberhardt frei ergänzt und eine repräsentative historisierende Schaufassade daraus entwickelt (Abb. 6, 7 u. 8). Die Ostfassade wurde in der Höhe erweitert und vereinheitlicht. Der Südflügel blieb unangetastet (Abb. 9, 10 u. 11).

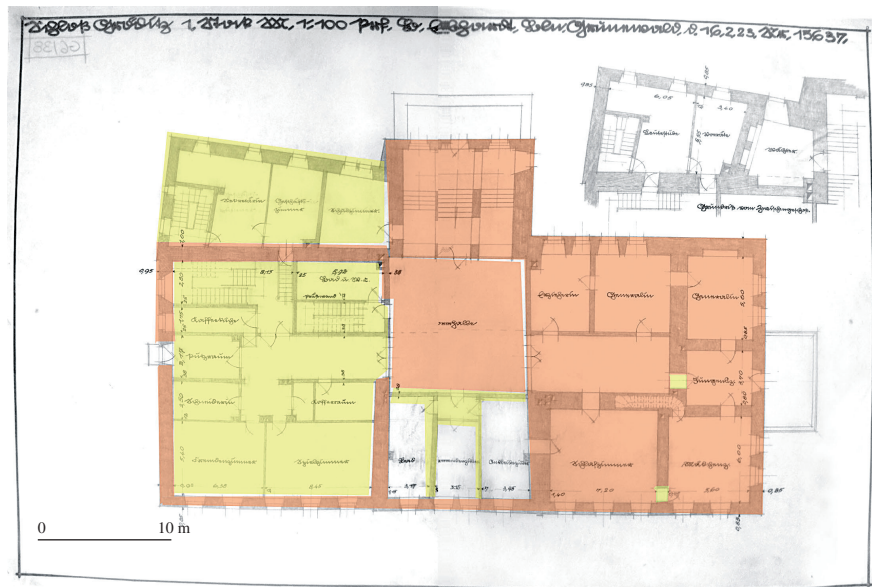
Abb. 15. Kennzeichnung der Altersschichten Obergeschoss (aus: DBV-Archiv, Plansammlung, Planmappe Gröditz, Plan Nr. 15637). Orange: 18. Jahrhundert. Gelb: Wiederaufbau erste Hälfte 20. Jahrhundert durch Ebhardt.

Der überwiegende Teil der Fassaden des Schlosses geht also auf die Zeit vor Ehardt zurück. Dieser wirkte ergänzend und zugleich berein- gend (Fassadengliederung des Mit- telrisalits an der Hauptfassade). Die zunächst teilweise auch sehr in das überkommene barocke Mauerwerk eingreifende Grundrissplanung Eb- hardts wurde während der Entwurfs- phase reduziert, aber nicht gänzlich vermieden. Im Inneren blieben die ältesten Bereiche des Schlosses im Erdgeschoss unangetastet, während die zum Teil zerstörten Bereiche den damals modernen Nutzungsanfor- derungen angepasst wurden. Ein großer Teil der Bausubstanz und der Raum- disposition, vor allem im Nordflügel und im Mittelteil sowie im kompletten Dachgeschoss, geht demzufolge ebenfalls auf Ehardt zurück (Abb. 14 u. 15).
