Die Marksburg – Zum Dielenfußboden im Romanischen Palas

Bauhistorische Untersuchungen zum romanischen Dielenfußboden der Marksburg

Der romanische Dielenfußboden von 1239

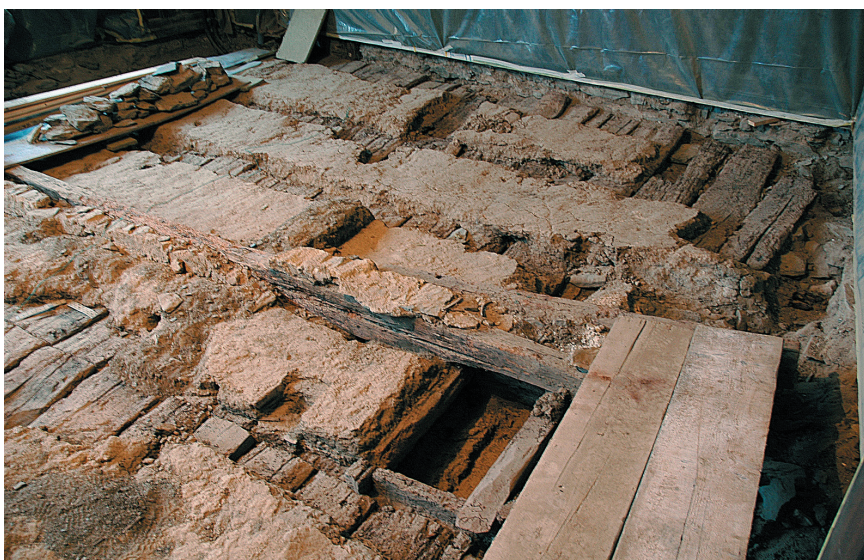
Abb. 3. In der Südostecke des Sitzungssaales ließen sich nach den Freilegungsarbeiten die bis zu 28 cm breiten und ca. 5 cm starken Holzdielen aus Eichenholz gut beobachten, obwohl die vorhandenen Estrichschichten nicht abgenommen wurden (Foto: Lutterbach).

nachträglich in den Dielenboden eingebrachten Luke (Abb. 3, 6 und 11)³ wurde ein Schnitt durch die Lehmestrichlagen angelegt, um deren Aufbau und Anbindung an die Luke zu untersuchen. Die Profilzeichnung dieses Schnittes (Abb. 12) verdeutlicht den Aufbau der Lehmestrichlagen. Im Fundmaterial ist der hohe Anteil an Tierknochen bemerkenswert, insbesondere kommen zahlreiche Rippenknochen, aber auch Teile von zerbrochenen Röhrenknochen u. a. vor. Offensichtlich sind hier erhebliche Reste an Küchenabfällen, aus welchen Gründen auch immer, mit in die Auffüllung geraten. Im Scherbenmaterial selber fallen zunächst einmal die zahlreichen Bruchstücke von glasierten Nischenkacheln ins Auge, die sowohl grün als auch gelb glasiert sind (Abb. 16, 17) und dem Typ Tannenbergt⁴ der zweiten Hälfte des 14. Jahrhunderts, vielleicht noch der ers-

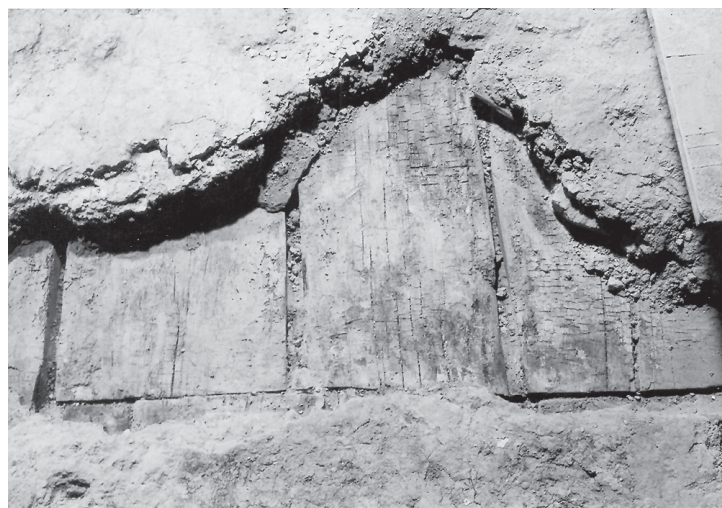
Abb. 4. Die Dielen hatten sauber bearbeitete Oberflächen und waren aus vollen Stämmen hergestellt. Das weichere Splintholz ist im Laufe der Jahre weitgehend vergangen oder ging bei den Freilegungsarbeiten verloren, wodurch größere Abstände zwischen den Dielen entstanden (Foto: Verf.).

Auf den Deckenbalken liegen bis zu 28 cm breite und ca. 5 cm starke Holzdielen aus Eichenholz mit sauber bearbeiteten Oberflächen, die jeweils lediglich einen Balkenabstand überbrücken (Abb. 3). Teilweise sind die Dielen mit Holznägeln an den Deckenbalken befestigt. Da die Dielen aus vollen Stämmen hergestellt wurden, wiesen sie nicht nur Kern-, sondern auch Splintholz auf. Das weichere Splintholz ist im Laufe der Jahre weitgehend vergangen oder ging bei den Freilegungsarbeiten verloren. Dadurch entstanden größere Abstände zwischen den Dielen, die es ursprünglich nicht gab (Abb. 4). Vielmehr lagen die Dielen sauber aneinander gestoßen.

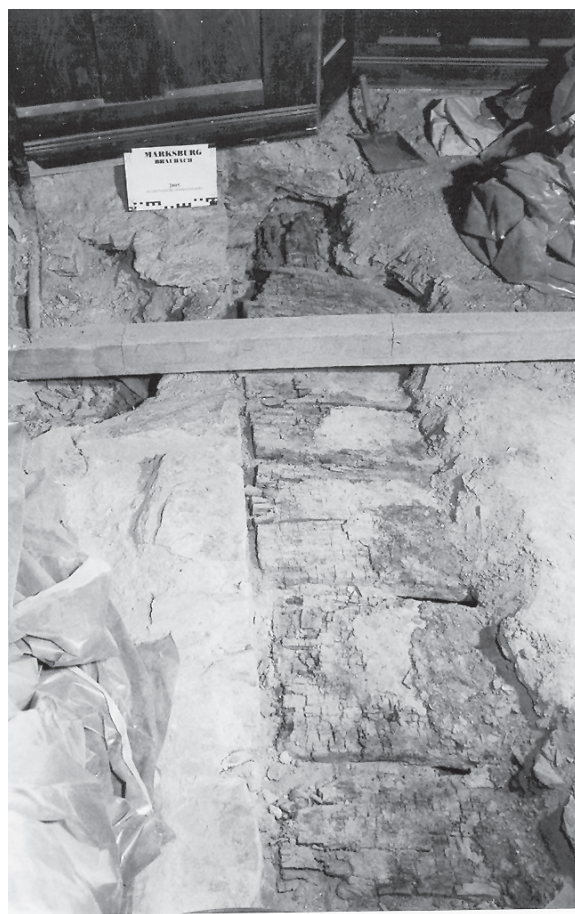
Abb. 5. Die Dielen enden auf der Westseite mit einem nach Norden zunehmenden Abstand vor der Trennmauer zum Büroraum westlich des Saales an einer ursprünglichen Trennmauer, die nur noch im Untergeschoss vorhanden ist (Foto: Verf.).

einerseits halb auf dem vorletzten und andererseits in voller Breite auf dem letzten Deckenbalken auf (Abb. 5). Folglich endete der Saal ursprünglich an einer Trennmauer, die nur noch im Untergeschoss vorhanden ist. Westlich

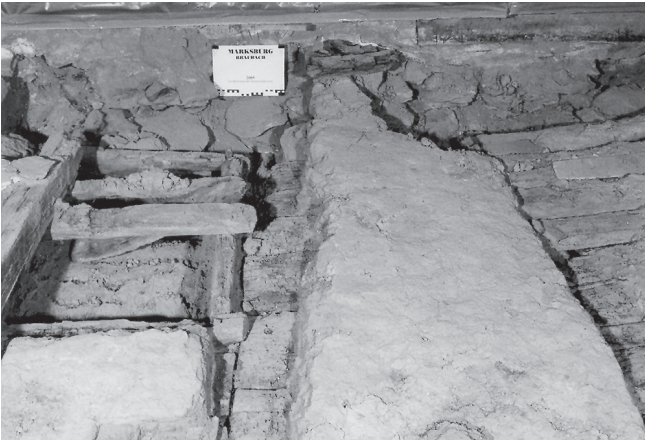
Abb. 6. Nachträglich wurde in den Dielenboden auf der Südseite etwa mittig zwischen zwei Deckenbalken eine Öffnung zwischen dem Unter- und dem Erdgeschoss eingefügt. Um diese Öffnung verschließen zu können, wurde auf die Dielen ein Rahmen aus relativ dünnen Balken aufgelegt (Foto: Verf.).

Nachträglich wurde in den Dielenboden auf der Südseite etwa mittig zwischen zwei Deckenbalken eine Öffnung zwischen dem Unter- und dem Erdgeschoss eingefügt. Um diese Öffnung verschließen zu können, wurde auf die Dielen ein Rahmen aus relativ dünnen Balken aufgelegt (Abb.

6). Diese waren nicht zimmermannsmäßig verbunden, sondern lediglich mit Holznägeln an den Deckenbalken befestigt. Zeitgleich wurde auf die Dielen eine dünne weißliche Estrichschicht aufgebracht. Diese Maßnahme lässt sich nicht genauer datieren, dürfte aber mit einer geänderten Nutzung des Saales im Erdgeschoss in Verbindung gestanden haben.

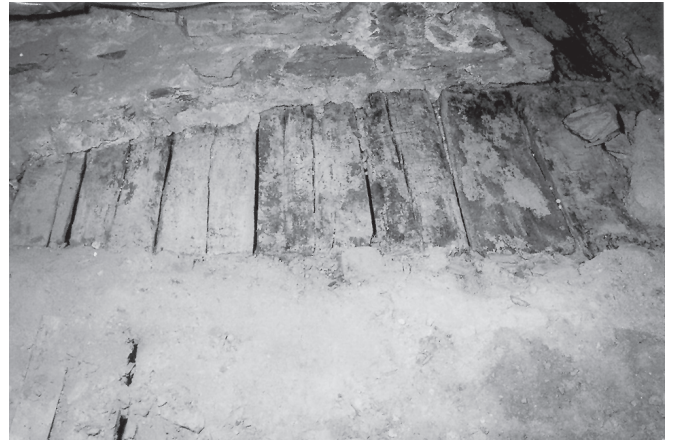
Abb. 7. In der Südwestecke des Sitzungssaales ist erkennbar, dass das Fundament für einen Kachelofen teilweise über die Dielen gezogen wurde (Foto: Verf.).

⁸ Zum Aufkommen glasierter Nischenkacheln vgl. Anm. 4. Zum Einbau des Fundamentes für einen Kachelofen in der Südwestecke des Saales um 1368 vgl. den Beitrag von Lorenz Frank mit Abb. 7 und 8.

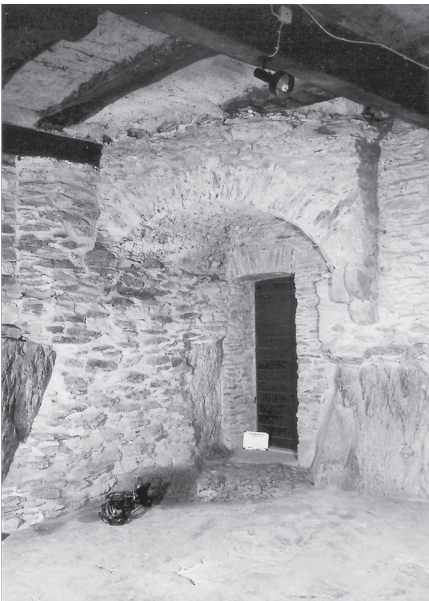
Abb. 8. Für den Einbau des Kachelofens wurden die beiden westlichen Deckenbalken an ihren südlichen Enden gekürzt und an dieser Stelle eine kräftige Bogenmauerung im Untergeschoss eingefügt (Foto: Verf.).

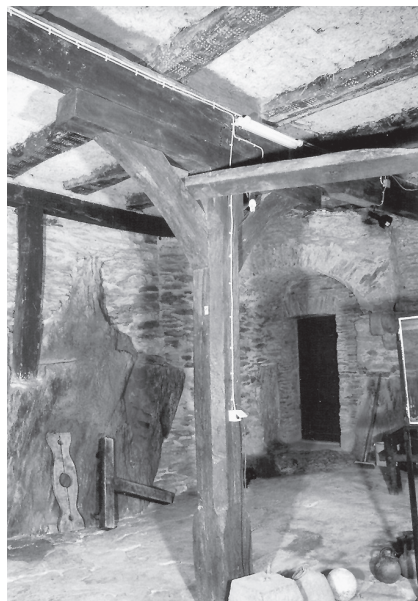
Abb. 9. Im Jahr 1777 wurden im Untergeschoss parallel zu den Außenmauern zwei Unterzüge unter den Balken eingefügt. Vermutlich gleichzeitig erhielt auch der gotische Unterzug einen mittigen Holzständer (Foto: Verf.).

Dass der Romanische Palas zu einem späteren Zeitpunkt, vermutlich nach einem Brand, aufgestockt und mit einem neuen Dachwerk versehen worden war, wurde durch eine heute nicht mehr erhaltene Rechnung aus dem Jahr 1708 belegt¹⁴. Tatsächlich wurde das Dachwerk auf dem Gebäude aufgrund der Ergebnisse der dendrochronologischen Untersuchungen im Jahr 1708 aufgeschlagen¹⁵. Eine weitere Maßnahme des 18. Jahrhunderts betraf wiederum statische Probleme an der romanischen Balkendecke. Aus diesem Grund wurden im Untergeschoss parallel zu den Außenmauern zwei weitere Unterzüge unter den Balken eingefügt, die auf Holzständern aufliegen. Vermutlich gleichzeitig erhielt auch der gotische Unterzug einen mittigen Holzständer (Abb. 9). Diese Maßnahme erfolgte im Jahr 1777¹⁶.

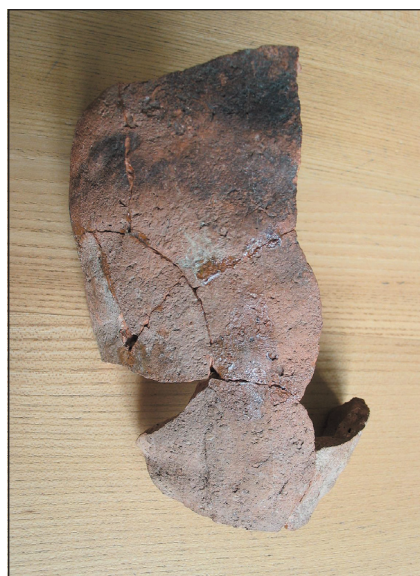
Abb. 13a. Gefäßkörper einer Becherkachel.
Abb. 13b. Rekonstruktionszeichnung dazu, M 1:3 (Foto und Zeichnung: Verf.).

einer Becherkachel (Abb. 13) sowie ein Wandstück einer weiteren Becherkachel. Zum ältesten Fundmaterial gehört ferner der Rand eines grauen Faststeinzeugbeckers. Des Weiteren stammen aus diesem Bereich mehrere violett engobierte Wandscherben von Faststeinzeugbechern mit schwarzen

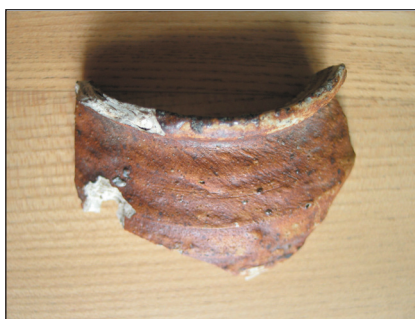
Abb. 14a. Rand eines braun engobierten Faststeinzeugbechers
Abb. 14b. Rekonstruktionszeichnung dazu, M 1:3 (Foto und Zeichnung: Verf.).

oder birnenförmigen Gefäßkörper (Abb. 14. und 15).

Derartige Gefäße sind typisch für das 13. und 14. Jahrhundert. Formal stehen sie den Faststeinzeugbechern des 13. Jahrhunderts nahe⁵; aufgrund der Tatsache, dass die Scherben im Bruch aber schon nahezu Steinzeugqualitäten aufweisen, dürften sie auch dem 14. Jahrhundert zuzuordnen sein⁶.

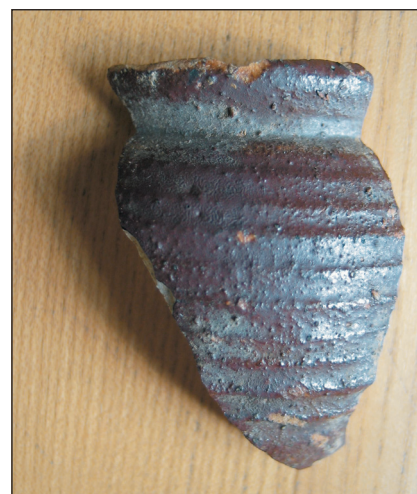
Abb. 15a. Rand eines violett engobierten Faststeinzeugbechers
Abb. 15b. Rekonstruktionszeichnung dazu (Foto und Zeichnung: Verf.).

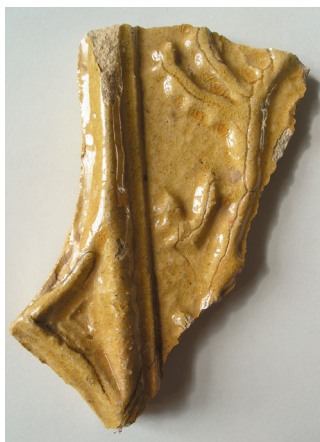
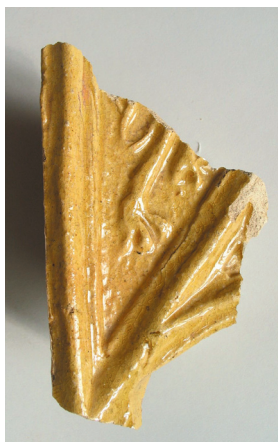
Abb. 16. Vorderseite mit Zierfeld einer gelb glasierten Nischenkachel.

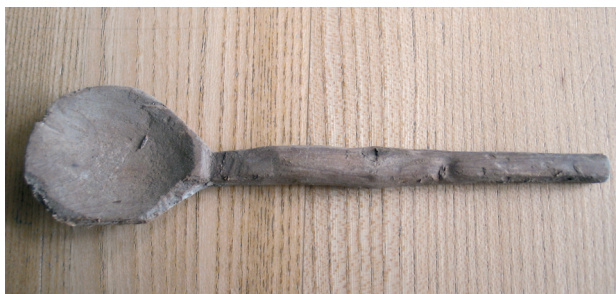
Abb. 19. Kleiner Holzlöffel (Foto: Verf.).

Zu den übrigen, hervorhebenswerten Funden gehören mehrere kleine Bronzenadeln unbekannter Zeitstellung, eine Armbrustbolzenspitze, ein kleiner, einfacher, hölzerner Löffel unbekannter Zeitstellung (Abb. 19) und ein so genannter Rechenpfennig, vermutlich aus dem späten 15. Jahrhundert (Abb. 20). Ein trichterförmiger Boden aus grünem Glas weist auf ein Glasgefäß hin, wie es ebenfalls im 13., 14. oder frühen 15. Jahrhundert typisch ist.

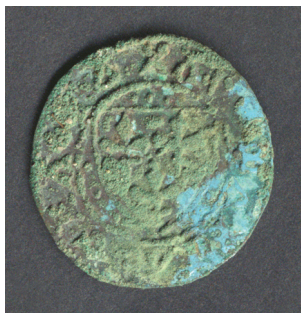
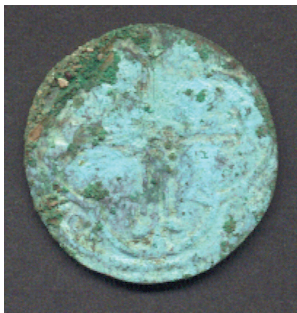
Abb. 20. Rechenpfennig, auch Münzmeisterpfennig genannt (Foto: G. Wagner).
