Der Bergfried der Marksburg über Braubach – Neue Forschungsergebnisse zur Baugeschichte

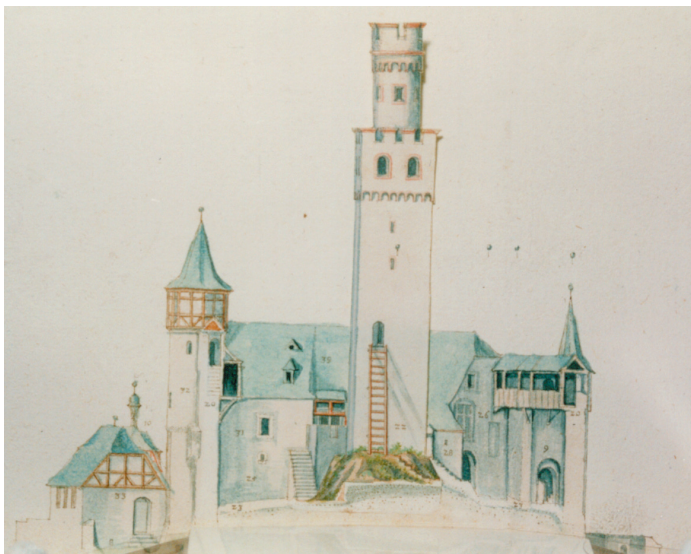
Abb. 1. Der Ausschnitt aus der Südansicht der Marksburg zeigt die Südfassade des Bergfrieds mit dem ursprünglichen Eingang zum Zugangsgeschoss des Turmes. Kolorierte Handzeichnung von W. Dilich, 1608 (Original Gesamthochschulbibliothek Kassel).

Den Zustand des Bergfrieds zu Beginn des 17. Jahrhunderts zeigen die Zeichnungen des Geografen und Historikers Wilhelm Schäfer, genannt Dilich⁵ aus dem Jahr 1608, die in aufgeklapptem Zustand den Blick auf die Turmaußenseiten freigeben. Die Südfassade (Abb. 1) lässt auf der Höhe des Zugangsgeschosses in ihrer westlichen Hälfte eine oben rundbogig abgeschlossene Zugangsöffnung erkennen, die zu diesem Zeitpunkt über eine an den Turm gelehnte Leiter erreichbar war. Damit weicht die Zeichnung deutlich vom heutigen Bestand mit dem annähernd mittigen Zugang in der Südmauer ab. Die Ost-

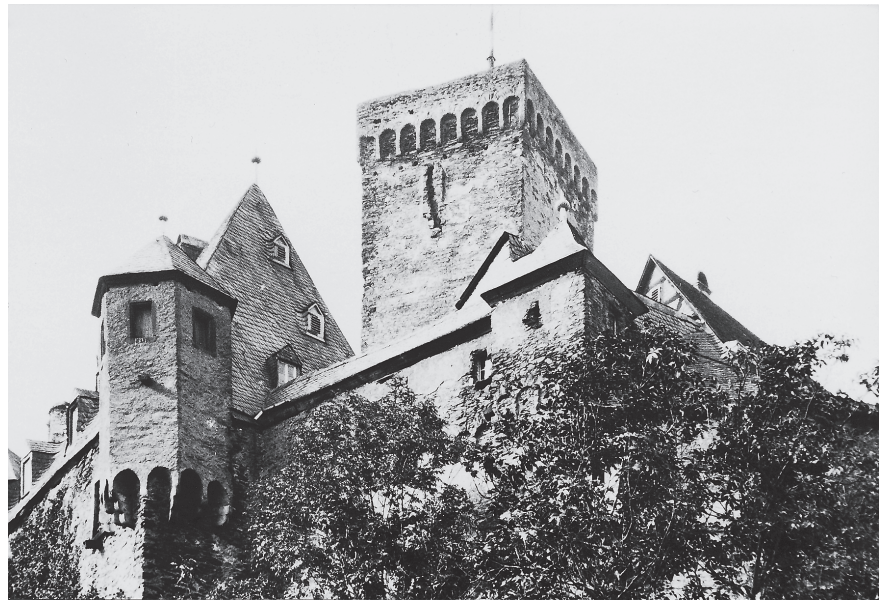
Abb. 3. Das dritte Obergeschoss des Bergfrieds endete 1901 mit einem umlaufenden Bogenfries, auf dem eine niedrige Brüstungsmauer saß. Die Bogen sind stark gestelzt. Unter den äußeren Bogen sind eiserne Zuganker erkennbar (Foto: Messbildanstalt Berlin).

Von besonderem Interesse ist die Darstellung des oberen Bereichs des Turmes, da dieser in seinem ursprünglichen Bestand nicht mehr vorhanden ist (Abb. 3). Das vierte Obergeschoss ruhte auf einem umlaufenden Bogenfries und zeigte jeweils zwei größere, oben rundbogig abgeschlossene Fenster auf allen vier Seiten. Es endete mit einem Zinnenkranz, dessen Zinnen horizontal abschlossen. Die Abschlusslinie der Zinnen und Zinnenöffnungen war architektonisch betont. Der runde Turmaufsatz wies im sechsten Obergeschoss eine Reihe von größeren, oben horizontal abgeschlossenen Fenstern auf. Der obere Abschluss des Turmaufsatzes ruhte auf einem umlaufenden Bogenfries und wurde durch ein umlaufendes Horizontalgesims betont. Der obere Zinnenkranz war entsprechend dem Zinnenkranz des vierten Obergeschosses gestaltet.

hend aus Schiefer bestehen. Im Bereich des Bogenfrieses wird das Mauerwerk des vierten Obergeschosses von vier geschmiedeten Ankern gesichert (Abb. 3).

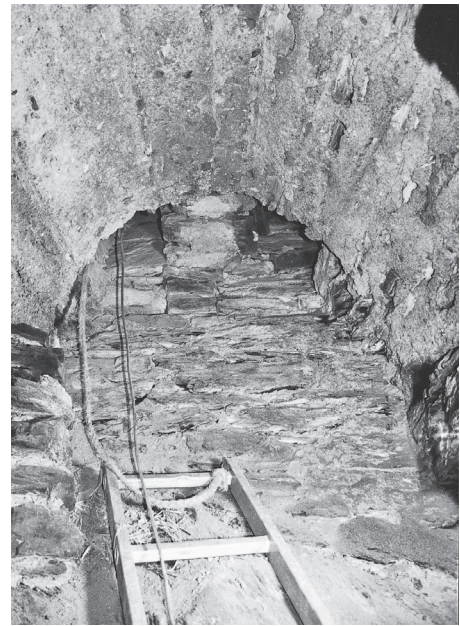
Abb. 10. Der relativ kleine und niedrige Raum U BF 01 wird von einem Tonnengewölbe aus Schiefersteinen und einem bräunlichen Mörtel überdeckt. Auf der Unterseite des Gewölbes sind noch die Abdrücke der Schalbretter und des Lehrgerüsts erkennbar (Foto: Verf., 2003).

Das Verliesgeschoss ist nur durch das so genannte Angstloch in seinem Tonnengewölbe zugänglich. Die Öffnung hatte einen Holzrahmen, der mit einer Holzklappe verschlossen werden konnte. Das Verliesgeschoss war durch eine Aborteinrichtung in einer schmalen, hohen Nische im unteren Bereich der Ostmauer (Abb. 8 und 9) und durch ein Belichtungsfenster darüber ausgestattet. Unterhalb des Verliesgeschosses befindet sich noch ein kleiner tonnengewölbter Raum, in den die Schächte der beiden ursprünglichen Aborteinrichtungen des Bergfrieds münden (Abb. 10). Er kann folglich als Sickergrube angesprochen werden⁶.

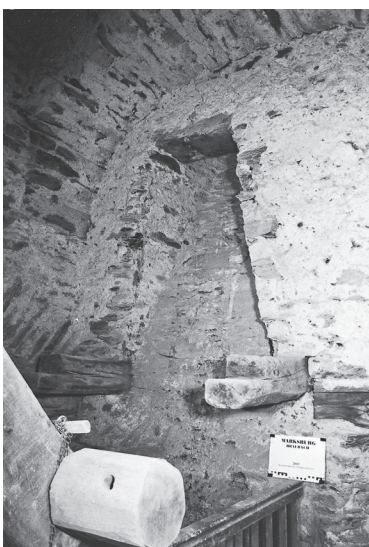
Abb. 11. Die Ostmauer zeigt im Bereich des Zugangsgeschosses eine etwas höhere und raumbreite Nische, die von einer Bogenmauerung überdeckt wird. In dieser Nische hat sich unterhalb der Bogenmauerung ein Kaminzug in der Ostmauer erhalten.

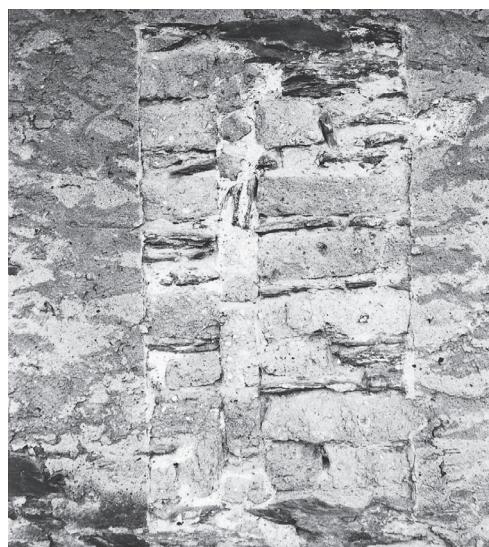
Abb. 12. Am nördlichen Ende der Ostmauer konnten oberhalb des Tuffbandes unter der relativ festen, zementhaltigen Putzschlämme zwei vertikal gestellte Tuffsteine beobachtet werden. An dieser Stelle wurde eine größere Putzsondage angelegt, um die Bedeutung der Beobachtung zu klären (Fotos: Verf., 2003).

einen Verlauf von annähernd 180° aufwies und durch zwei kleine Fenster belichtet wurde. Das obere Fenster konnte an der Außenfassade der Ostmauer in einer Sondage freigelegt werden (Abb. 12). Das dritte Obergeschoss wurde nachträglich stark verändert, lediglich in der Westmauer hat sich an der Außenfassade ein später zugemauertes, etwa 85 cm breites und annähernd 150 cm hohes Fenster erhalten. Der obere Abschluss ist vollkommen verloren, er könnte jedoch Zinnen wie die ursprüngliche Ringmauer auf der Westseite der Kernburg⁷ aufgewiesen haben.

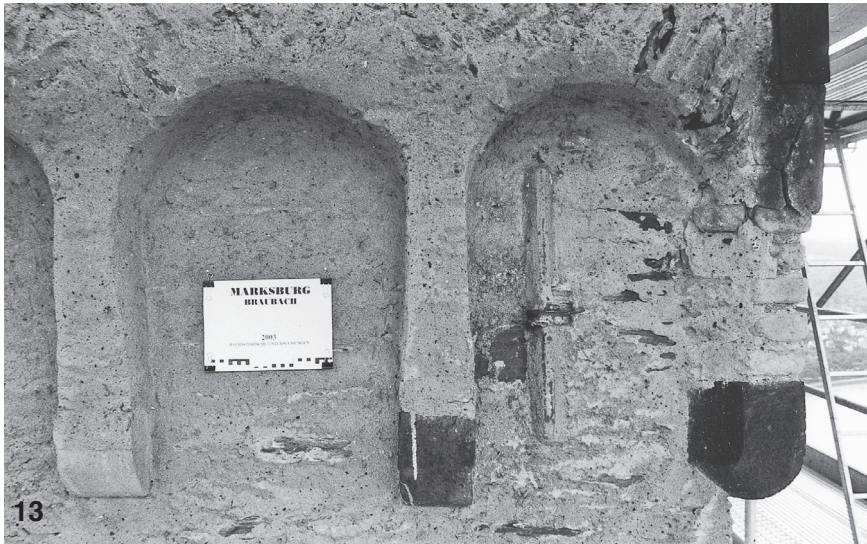
Abb. 13. Im Bereich des Bogenfrieses weist das Mauerwerk des Turmes vier eiserne Anker auf. Diese bilden an ihren Enden Ösen aus, durch die keilartige Vierkanteisen durchgesteckt sind (Foto: Verf., 2003).

hinzugefügt. Am Übergang vom dritten zum vierten Obergeschoss erhielt das Mauerwerk einen leicht vorkragenden Bogenfries. Der Bogenfries ruht auf Konsolsteinen aus Basalt, seine Bogen sind gestelzt (Abb. 13). Die Stelzungen werden von Backsteinen¹¹ gebildet, während die Bogen weitge-

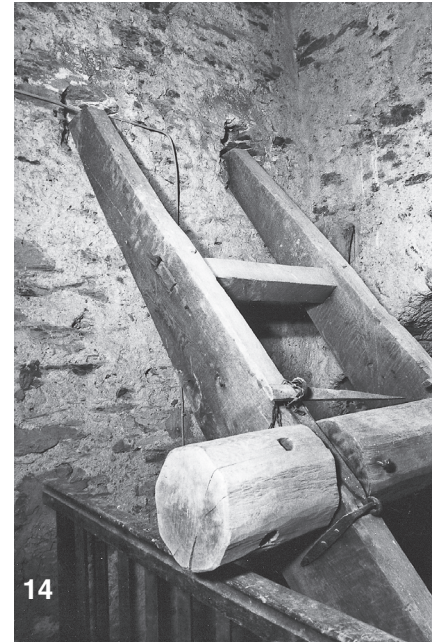
Abb. 14. Die kräftige Holzswelle der Aufzugsvorrichtung aus Holz liegt in Aussparungen der Holme und ist durch Eisenbänder gesichert. Sie zeigt einen Nagel, an dem ein Seil befestigt war, sowie an beiden Seitenenden um 90° versetzte Bohrungen für einen Drehstab (Foto: Verf., 2003).

Nachträglich wurde das Angstloch im Gewölbe des Verliesgeschosses durch Abbeilen des Holzrahmens vergrößert und mit einem Werksteinrahmen, der durch eine Holzklappe verschlossen werden konnte, versehen. Diese Maßnahme stand vermutlich im Zusammenhang mit dem Aufstellen einer Aufzugsvorrichtung im Zugangsgeschoss über dem Angstloch zum Verlies (Abb. 14).

- ¹⁴ Um die Aufzugsvorrichtung durch die Entnahme eines Bohrkerns nicht zu beschädigen, wurde eine Stirnseite ihrer hölzernen Welle fotografiert. Die Fotografie konnte dendrochronologisch ausgewertet werden. Die Welle besteht aus Eichenholz, das Holz wurde frühestens im Jahr 1684 gefällt.

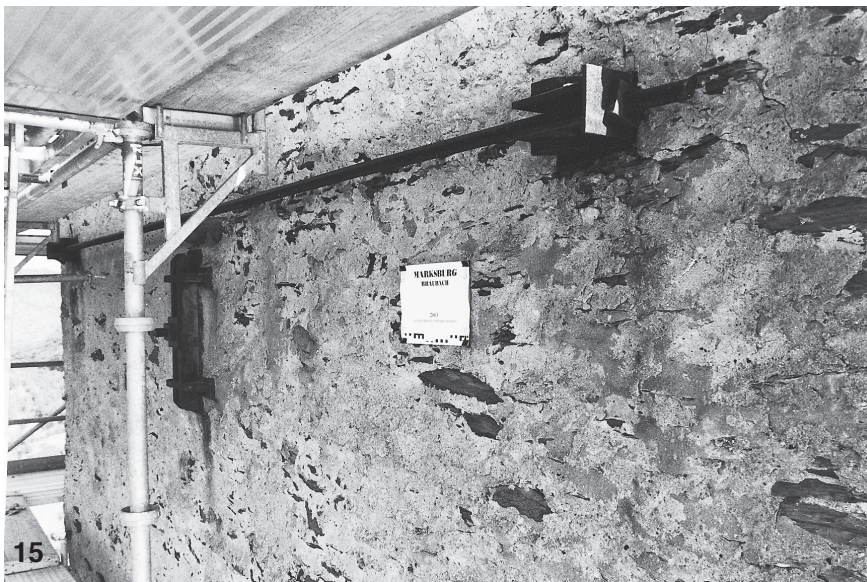
Abb. 15. Das Mauerwerk des vierten Obergeschosses wird auf zwei Ebenen von insgesamt acht Anker gesichert, deren Enden Ösen ausbilden. In die Ösen sind einfach umgebogene Rundstäbe eingesetzt, deren freie Enden ohrenförmig aufgedreht sind (Foto: Verf., 2003).

Zu einem späteren Zeitpunkt wurde das Mauerwerk des vierten Obergeschosses und des runden Turmaufsatzes hinzugefügt. Das vierte Obergeschoss zeigt oben rundbogig abgeschlossene Fenster mit Gewänden aus Basalt und wird von einem Zinnenkranz angeschlossen. Sein Mauerwerk wird von insgesamt acht Ankern gesichert (Abb. 15). Der runde Turmaufsatz zeigt fünf rechteckige Fenster mit Gewänden aus Basalt. Sein oberstes Geschoss sitzt auf einem Bogen-

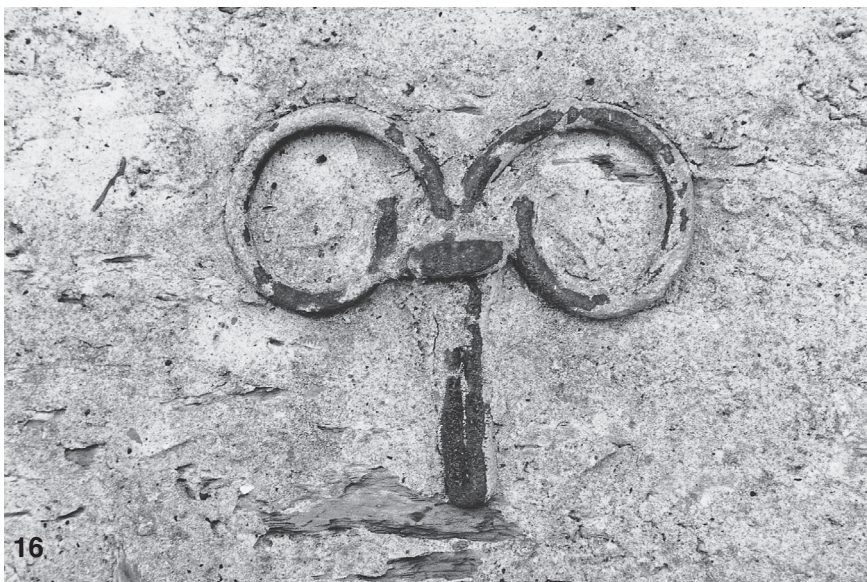
Abb. 16. Das Mauerwerk weist im dritten Obergeschoss zwei verschiedene, nachträglich eingebrachte Ankersysteme auf, bestehend aus vier Anker, die durch den Bergfried gespannt sind, sowie einem Ankerahmen, der vor den Außenwänden verläuft und diagonal durch die Turmkanten geführt ist (Foto: Verf., 2003).

Nach Zerstörungen im Zweiten Weltkrieg wurden die Beschädigungen am Bergfried beseitigt und das Mauerwerk mit zahlreichen Ankern gesichert (Abb. 16). Anschließend wurde auf die Außenwände eine relativ feste,
