## Die Kernburg der Marksburg über Braubach – Neue Forschungsergebnisse zur Baugeschichte

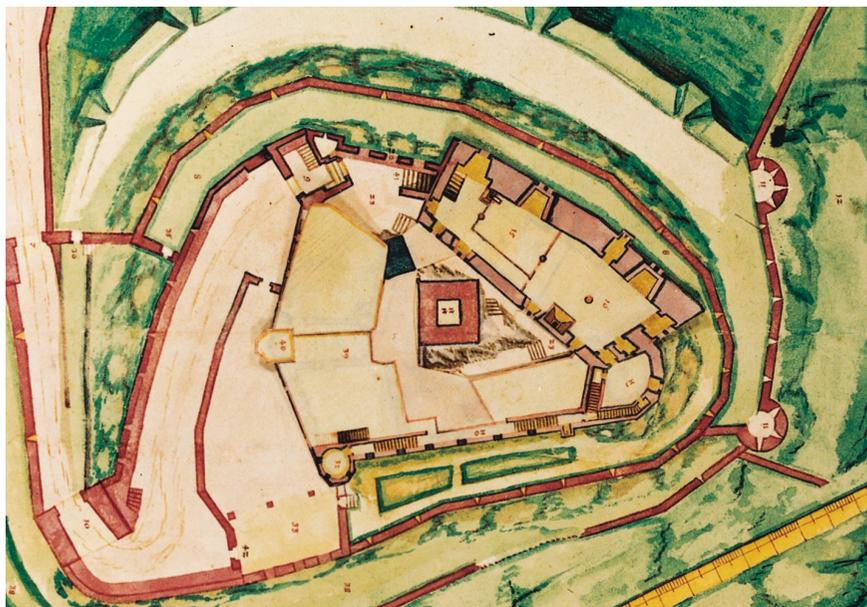
Abb. 1. Der Ausschnitt aus dem Grundriss der Marksburg von Wilhelm Schäfer genannt Dilich von 1608 zeigt den untersuchten Bereich vor der Errichtung des Rheinbaues. Erkennbar sind der Wehgang der rheinseitigen Mauer und die Dächer von Backhaus, gotischem Nordbau und Romanischem Palas (Original: Gesamt-Hochschulbibliothek Kassel).

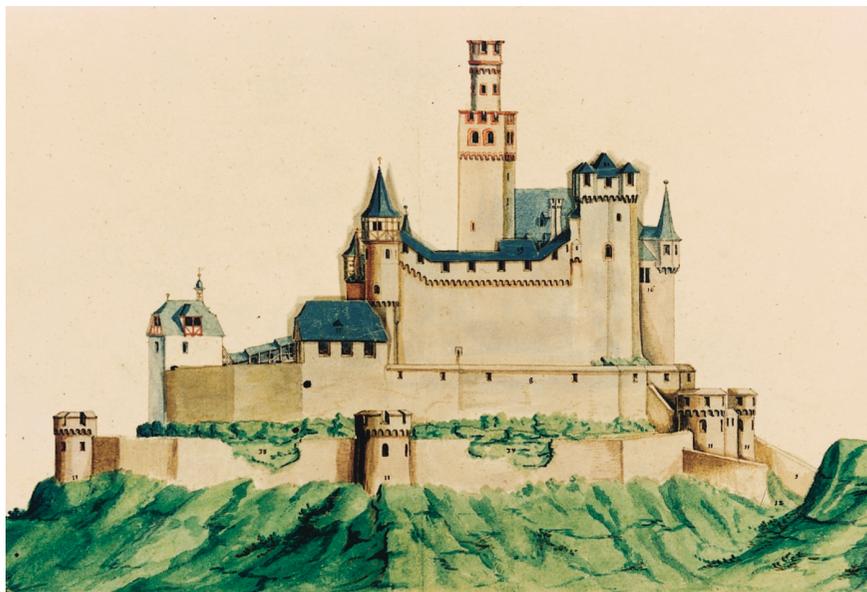
Abb. 2. Die Südwestansicht der Marksburg von Dilich zeigt die rheinseitige Mauer der Kernburg mit dem nordwestlichen Eckturm des gotischen Nordbaues und mit dem Kapellenturm (Original: wie Abb. 1).

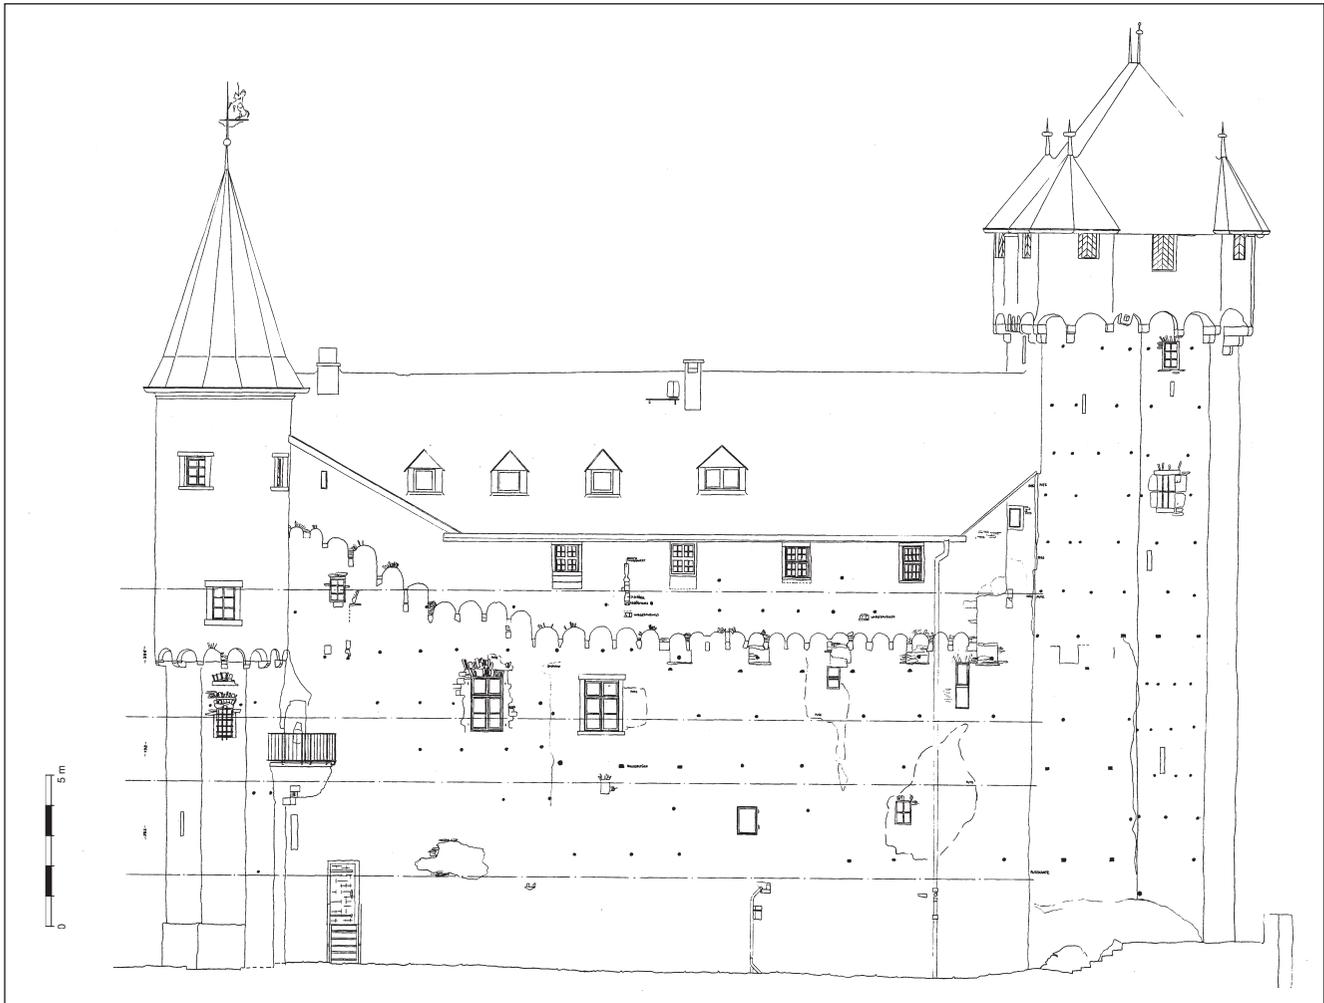
Abb. 3. Die Außenansicht der rheinseitigen Mauer der Kernburg musste neu vermessen und gezeichnet werden. Neben der Eintragung der erkennbaren Baunähte ergab insbesondere die sorgfältige Kartierung der Löcher im Mauerwerk, die von mittelalterlichen Gerüsthölzern stammen, interessante Hinweise auf die baugeschichtliche Entwicklung dieses Bauteils (Maßstab: 1:200; Zeichnung: B. Grabowska, Verf.).

ben der Eintragung der erkennbaren Baunähte ergab insbesondere die sorgfältige Kartierung der Löcher im Mauerwerk, die von mittelalterlichen Gerüsthölzern stammen, interessante Hinweise auf die baugeschichtliche Entwicklung dieses Bauteils (Abb. 3). So zeigt die rheinseitige Mauer der Kernburg im Bereich des Rheinbaues und des Kapellenturms bis zur Höhe ehemaliger Zinnen, die im Mauerwerk vom Gerüst aus erkennbar waren, eine gleichmäßige Abfolge von Gerüstholzlagen im Abstand von 1,4 bis 1,5 m. Die Gerüstholzlöcher sind relativ groß und haben Abdrücke von halbrunden oder rechteckigen Gerüsthölzern. Die restlichen Mauerwerksbereiche des Kapellenturms weisen durchlaufende Lagen von kleineren, runden Gerüstholzlöchern auf. Das Gleiche gilt auch – wiederum auf anderen Höhen – für die restlichen Mau-

erwerksbereiche der rheinseitigen Mauer der Kernburg. Die Gerüstlagen haben hier Abstände von 1,5 bis 1,6 m. An den annähernd vertikal oder horizontal verlaufenden Baunähten sitzen häufig zwei Gerüstholzlöcher in unmittelbarer Nähe.

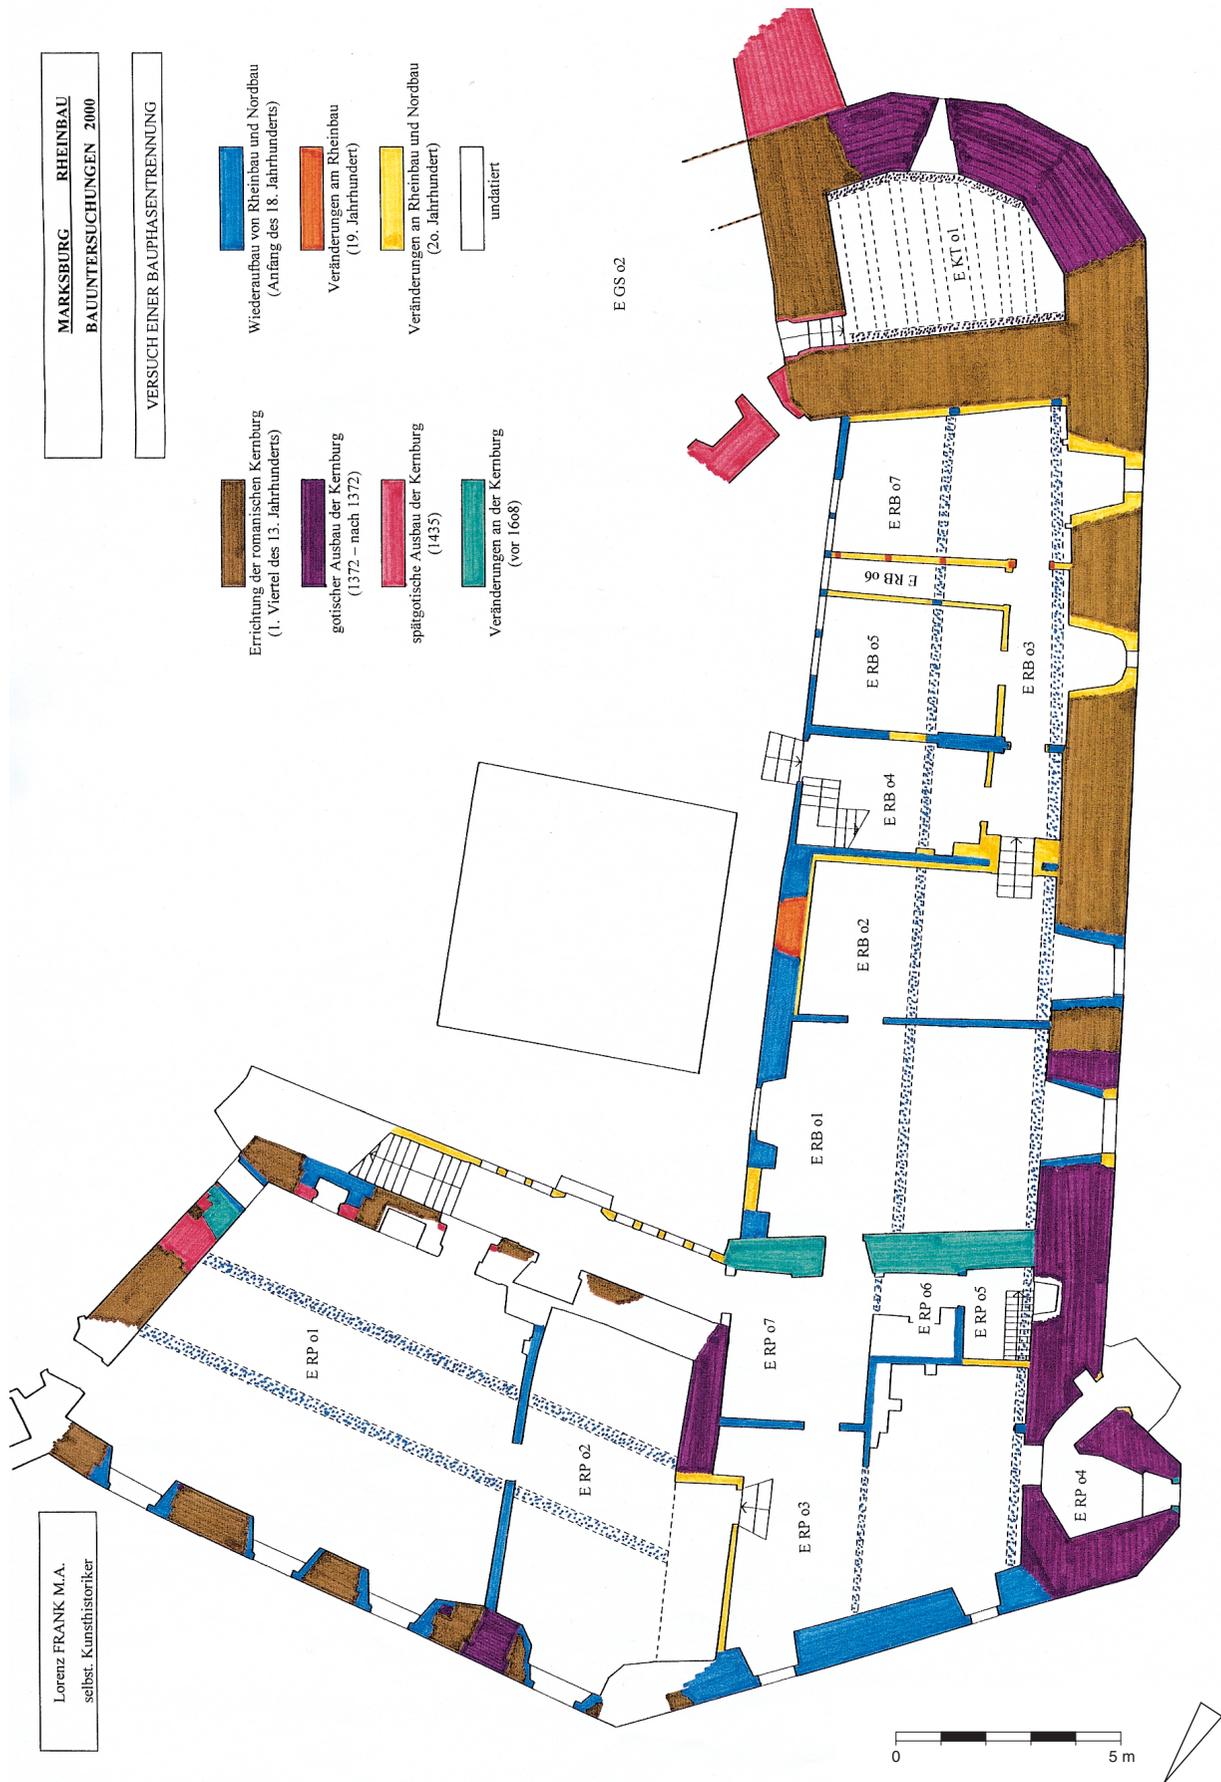
Abb. 4. In den vorliegenden Grundriss des Erdgeschosses in der Kernburg wurden die einzelnen Bauphasen farbig eingetragen (Zeichnung: Verf.).

Im Bereich des Romanischen Palas hat sich noch relativ viel Substanz des Ursprungsbaues erhalten (Abb. 4). Dieser hatte im Erdgeschoss in seiner Nord- und Nordwestmauer drei große, bodentiefe Öffnungen und eine kleinere, niedrigere Öffnung (Abb. 5). In seiner Ostmauer saß ein Zwillingsfenster mit einer Mittelstütze. Die Südmauer zeigte eine große, bodentiefe Öffnung mit einem Dreipassbogen als oberem Abschluss sowie ein Zwillingsfenster mit Konsolköpfen in einer flachen Rechtecknische auf der Außenseite (Abb. 6). Eine Datierung des ursprünglichen Bestands des Romanischen Palas war im untersuchten Bereich bisher nicht möglich. Es kann jedoch aufgrund der Einzelformen der Fenster an der bisher vorgeschlagenen Datierung in die Zeit vor 1219 festgehalten werden<sup>10</sup>.

Einige kleinere Veränderungen im untersuchten Bereich erfuhr die Kernburg nach den beiden gotischen Erweiterungen (Abb. 4). So wurden der südöstliche Teil des gotischen Nordbaues im Bereich des Raums E RB 01 niedergelegt und gleichzeitig das gotische Fenster, dessen Nische auf der Innenseite beiderseits Sitzbänke aufwies, zugemauert (Abb. 17). Als neue Südostmauer des verkürzten gotischen Nordbaues wurde dabei vermutlich die Trennmauer zwischen den Räumen ERP05 bis ERP07 und E RB 01 errichtet. Der obere Aborterker des gotischen Nordbaues wurden vermauert und ein Erdgeschossfenster in den nordwestlichen Eckturm eingefügt. Das Kreuzstockfenster in der Ostmauer des Romanischen Palas wurde zugesetzt. Alle diese Veränderungen sind bereits auf den Zeichnungen Dilichs von 1608 erkennbar, müssen folglich in der Zeit vor deren Entstehung erfolgt sein.

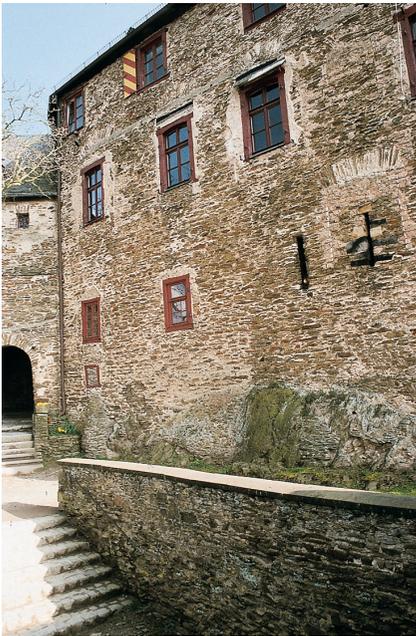
Abb. 5. Das Erdgeschoss des Romanischen Palas wies in seiner Nord- und Nordwestmauer drei große, bodentiefe Öffnungen und eine kleinere, niedrigere Öffnung auf.

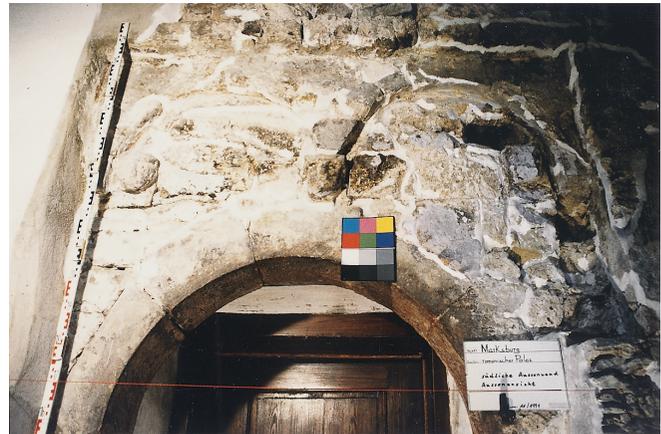
Abb. 6. Das Erdgeschoss des Romanischen Palas zeigte in seiner Südmauer ein Zwillingsfenster mit Konsolköpfen in einer flachen Rechtecknische auf der Außenseite.

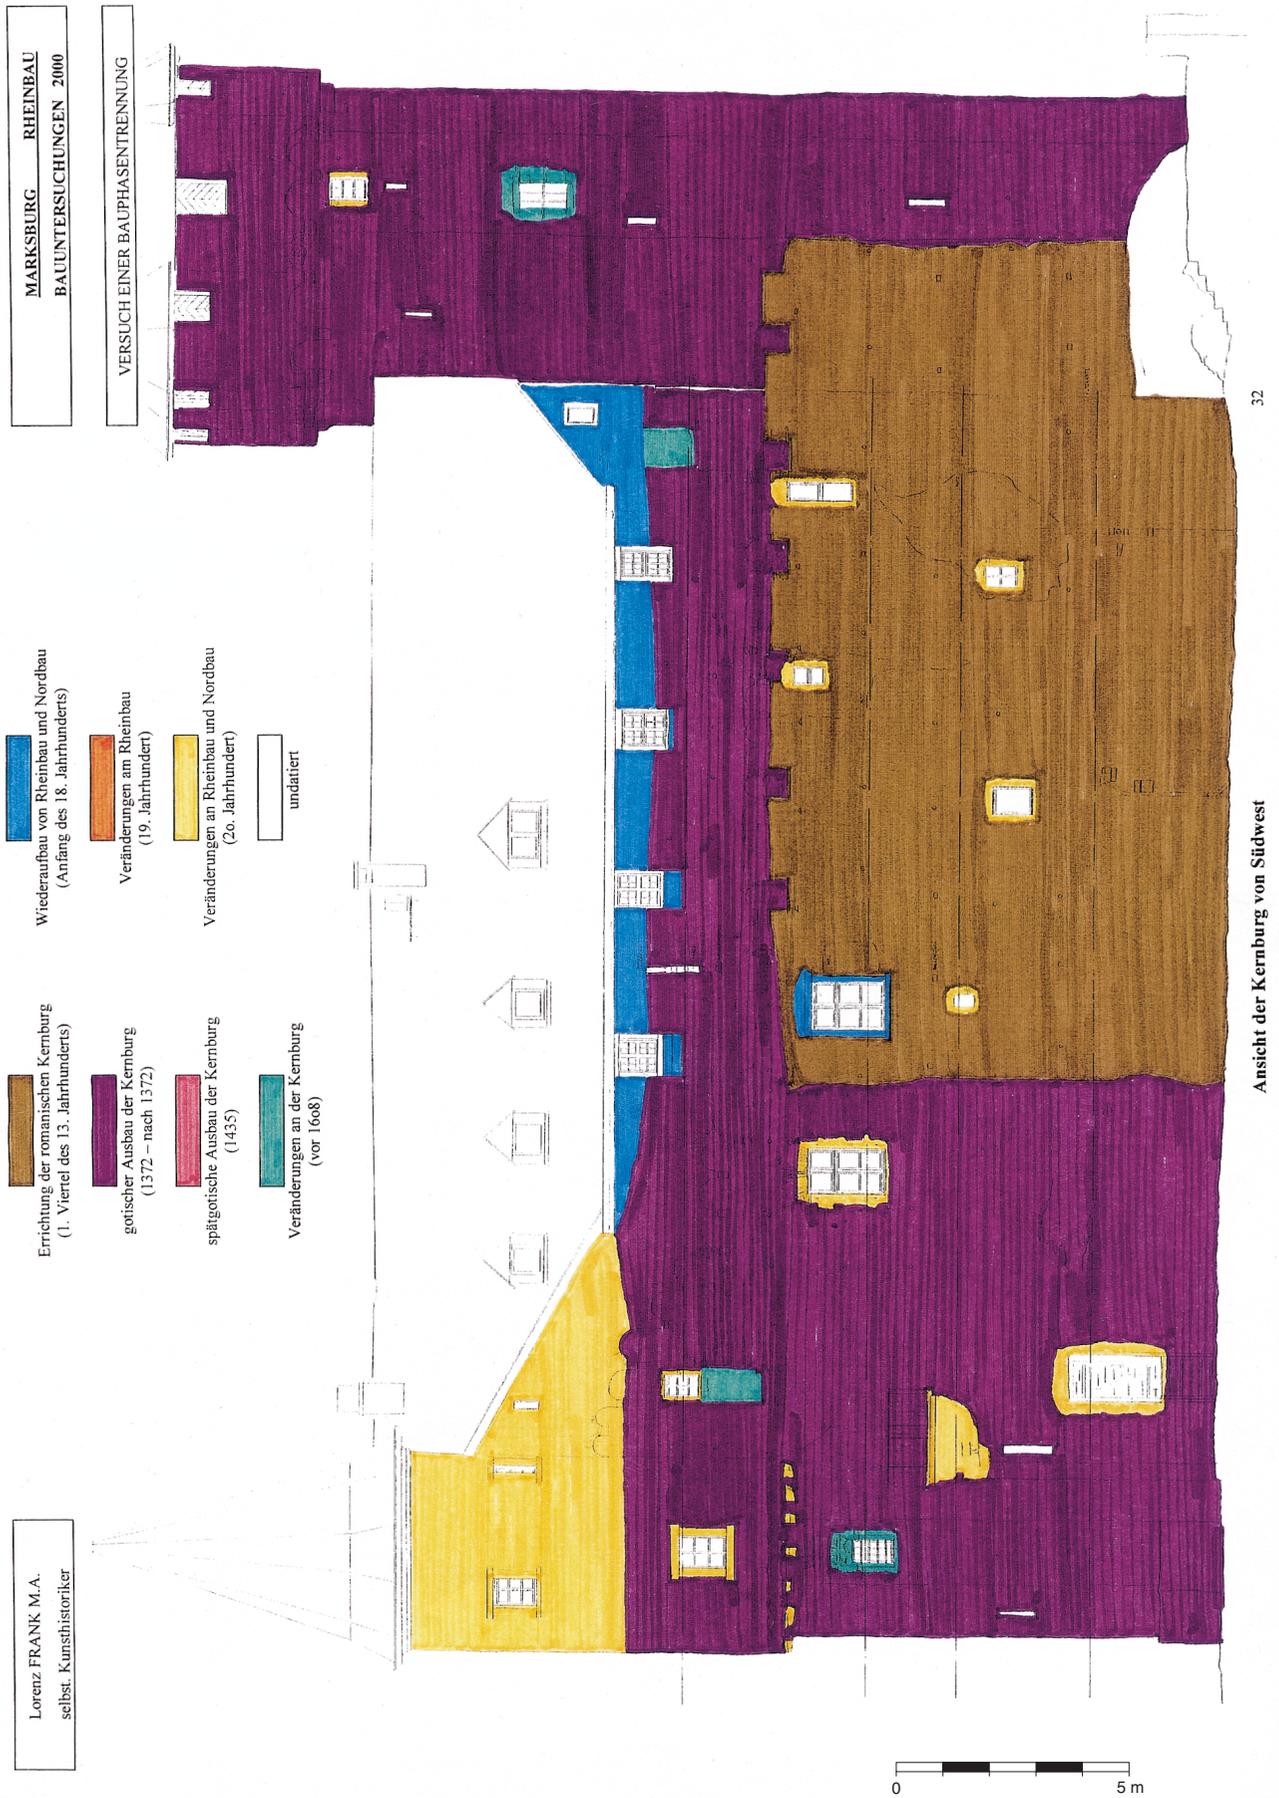
Abb. 7. In die neu erstellte Ansicht der rheinseitigen Mauer der Kernburg wurden die einzelnen Bauphasen farbig eingetragen (Zeichnung: Verf.).

stellt die Errichtung des Kapellenturms dar. Dazu wurde die Südecke des Vorgängerbaues abgebrochen und durch den polygonalen Südabschluss des Kapellenturms ersetzt. Gleichzeitig wurde der Kapellenturm deutlich aufgestockt und erhielt nun insgesamt fünf Geschosse und eine Wehrplattform (Abb. 7).

zuvor vermaurten gotischen Fensters) und E RB 02 (Abb. 7).

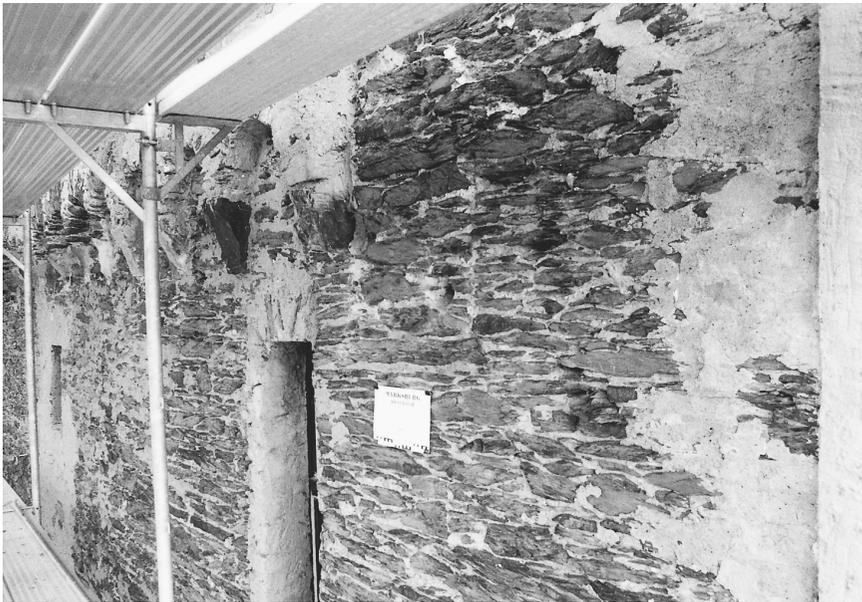
Abb. 8. Die rheinseitige Mauer der Kernburg besteht in ihrem südöstlichen Teil im Bereich des Rheinbaues und des Kapellenturms bis in eine Höhe von etwa 9,8 m über dem heutigen Niveau des Zwingers aus romanischem Mauerwerk, das ursprünglich mit einem Zinnenkranz abschloss.

Die rheinseitige Mauer der Kernburg besteht in ihrem südöstlichen Teil im Bereich des Rheinbaues und des Kapellenturms bis in eine Höhe von etwa 9,8 m über dem heutigen Niveau des Zwingers aus romanischem Mauerwerk<sup>11</sup> (Abb. 7). Dieses Mauerwerk weist gleichmäßig durchlaufende Gerüstholzlagen auf. Seinen oberen Abschluss bildete ein Zinnenkranz, dessen erhaltene Zinnen Breiten von 1,14 bis 1,84 m haben (Abb. 8). Die Zinnenzwischenräume sind etwa 65 cm breit und 55 cm hoch (Abb. 9).

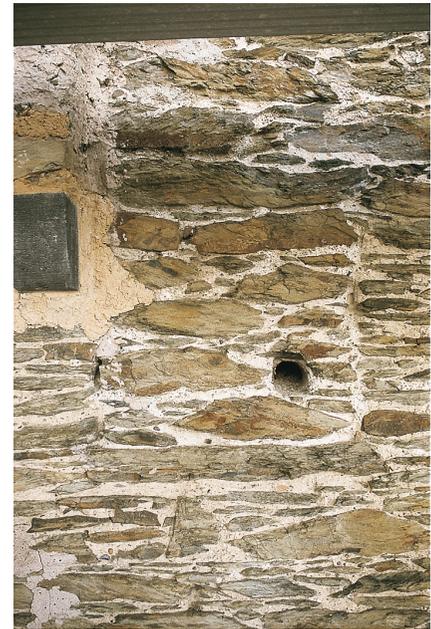
Abb. 9. Beim Aufstocken der rheinseitigen Mauer wurden die Öffnungen zwischen den romanischen Zinnen zugesetzt. In das Mauerwerk dieser Zusetzungen wurden Gerüsthölzer eingelegt.

Zeitgleich wurden die rheinseitige Mauer der Kernburg um die Brüstungsmauer des Wehrgangs aufgestockt und dabei die Zinnenzwischenräume zugesetzt (Abb. 9). Unmittelbar über den älteren Zinnen erhielt die Aufstockung auf der Außenseite einen Bogenfries (Abb. 8). Der Wehrgang war an seinem südöstlichen Ende mit einem Aborterker ausgestattet. Die Brüstungsmauer des Wehrgangs setzt mit einer Baunaht an die Westkante des Kapellenturms an. Folglich wurden die gotische Nordbau kurz nach der Errichtung des Kapellenturms errichtet, das heißt kurz nach 1372.

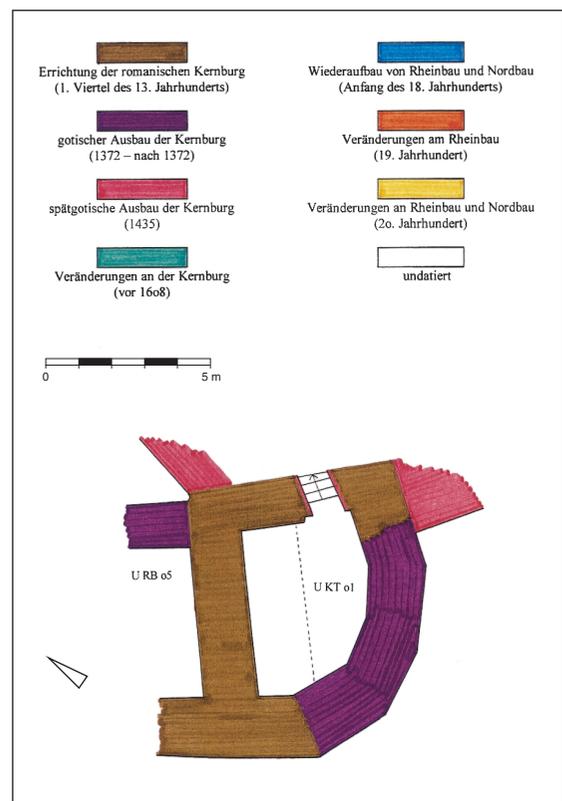
Abb. 10. In den vorliegenden Grundriss des Untergeschosses im Kapellenturm wurden die einzelnen Bauphasen farblich eingetragen (Zeichnung: Verf.).

Zeitgleich mit der Errichtung der rheinseitigen Mauer der romanischen Kernburg entstand im Bereich des Unter- und des Erdgeschosses die Nordwest- und die Nordostmauer des Kapellenturms sowie der nordöstliche Bereich seiner Südostmauer (Abb.

10). Folglich hatte die romanische Burg an dieser Stelle einen im Grundriss annähernd rechteckigen, etwa 7,10 m hohen Vorgängerbau des Kapellenturms. Dieser dürfte zwei Geschosse und eine Wehrplattform aufgewiesen haben. Über sein genaues Aussehen lassen sich keine Aussagen treffen, er könnte aber bereits eine Kapelle im Obergeschoss enthalten haben. Möglicherweise zeigte er ursprünglich – ähnlich wie der Romanische Palas – auf der Hofseite Zwillingsfenster, von denen die zweitverwendeten Konsolköpfe des Sternengewölbes im ersten Obergeschoss des Kapellenturms stammen könnten (Abb. 13).

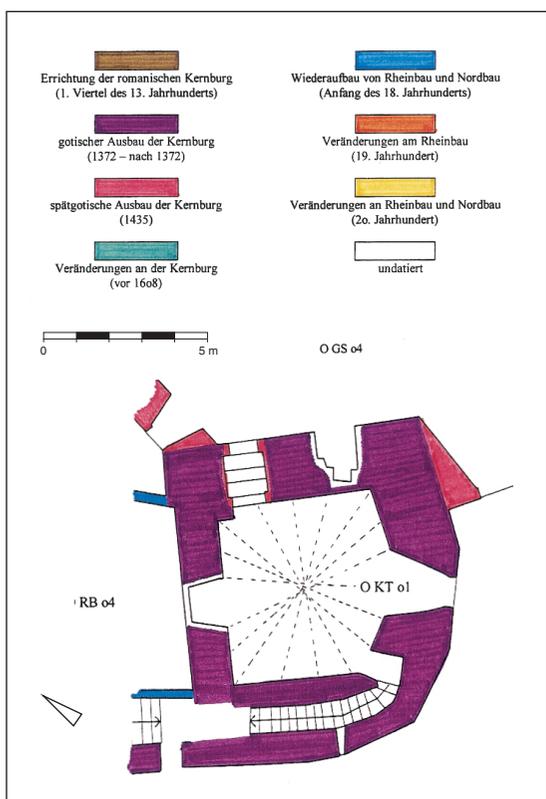
Abb. 12. In den vorliegenden Grundriss des ersten Obergeschosses im Kapellenturm wurden die einzelnen Bauphasen farbig eingetragen (Zeichnung: Verf.).

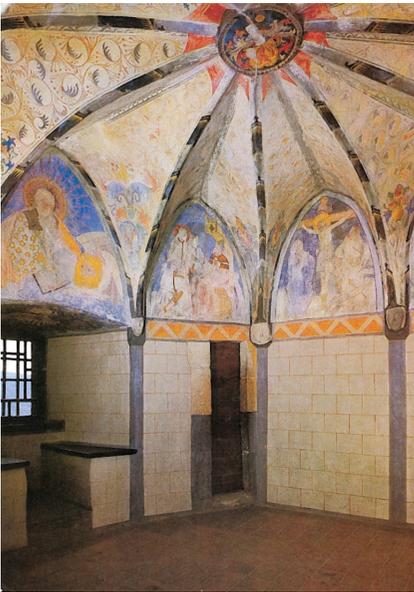
Abb. 13. Das erste Obergeschoss des Kapellenturms, das den eigentlichen Kapellenraum aufnimmt, zeigt ein Sterngewölbe mit Konsolköpfen (Foto: DBV-Archiv, Postkartensammlung).

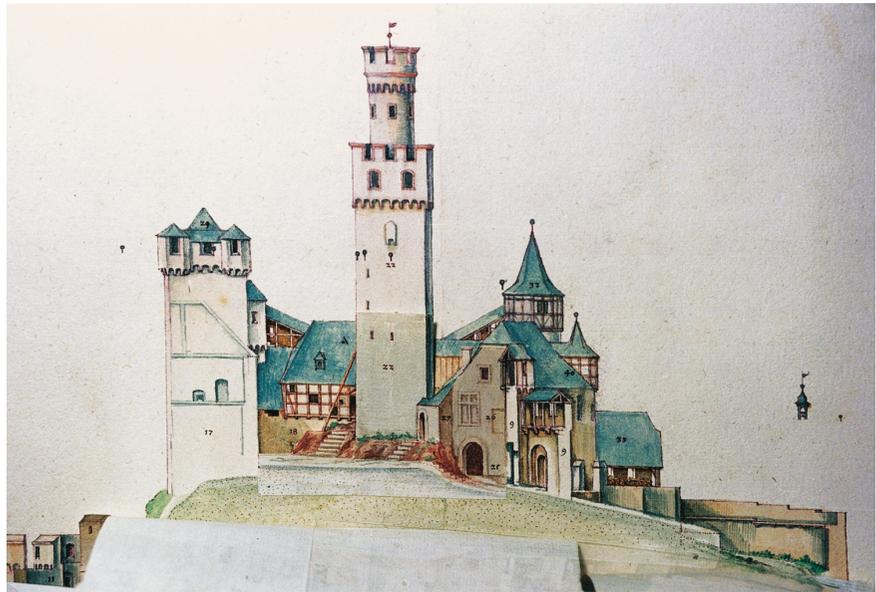
Abb. 14. Die Nordostansicht der Marksburg von Dilich lässt nach dem Aufschlagen von Klapptafeln die Innenseite der rheinseitigen Wehrmauer mit dem Backhaus und den Resten des teilweise abgetragenen gotischen Nordbaues erkennen (Original: wie Abb. 1).

Vermutlich gehört auch das ehemalige Backhaus mit seinem Obergeschoss aus Fachwerk und seinem gemauerten Untergeschoss, das noch als Untergeschoss des jüngeren Rheinbaues erhalten ist, zum gotischen Ausbau der Kernburg (Abb. 14). Zwi-

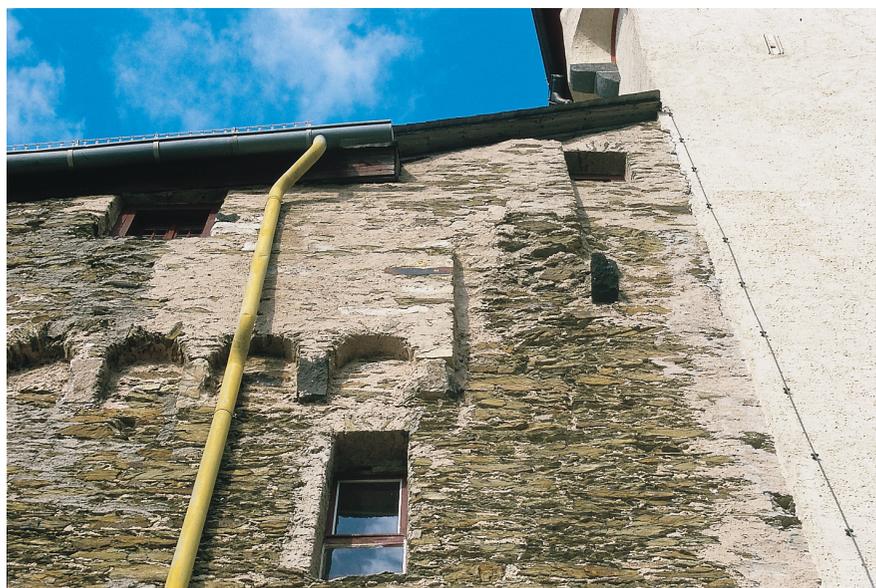
Abb. 15. An ihrem südöstlichen Ende erhielt die rheinseitige Mauer bei der gotischen Aufstockung einen Aborterker zwischen dem Erd- und dem Obergeschoss.

einen weiteren Aborterker zwischen dem Erd- und dem Obergeschoss auf (Abb. 15). Bei seiner Erstellung dürfte der Romanische Palas in seinen westlichen Teilen abgebrochen worden sein. Folglich dürfte die Trennmauer zwischen dem gotischen Nordbau und dem Romanischen Palas (zwischen den Räumen E RP 03/ E RP 07 und E RP 02) aus dieser Zeit stammen.

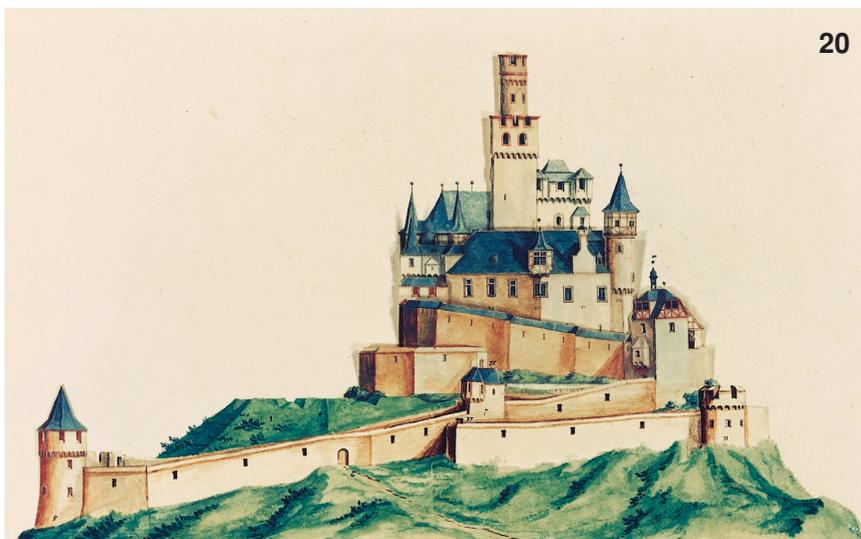
tische Saalbau mit seinem hohen gotischen Dachwerk links und das Backhaus samt Brunnen rechts (Original: wie Abb. 1).

Der Gotische Saalbau hat zwei Geschosse (Abb. 18) mit Balkendecken über mittigen, längslaufenden Unterzügen auf Holzstützen sowie ein hohes gotisches Dachwerk (Abb. 19). Vom Obergeschoss aus wurde ein Zugang zum Kapellenraum mit einer Gewändeöffnung geschaffen. Der Gotische Saalbau entstand aufgrund der Ergebnisse älterer dendrochronologischer Untersuchungen im Jahr 1435<sup>13</sup>. Möglicherweise zeitgleich erfuhr der Romanische Palas kleinere Veränderungen. In seiner Nordmauer wurden ein weiteres Fenster und in seiner Ostmauer ein Kreuzstockfenster eingebaut. In der Südmauer wurden die große Öffnung stark verkleinert und an der Stelle der Dreipassöffnung eine Tür eingefügt. Für die Gleichzeitigkeit dieser Veränderungen mit der Errichtung des Gotischen Saalbaues sprechen zumindest die drei Fenstergewände in der Nordmauer des Palas, die auf den Zeichnungen Dilichs den Fenstergewänden im Gotischen Saalbau gleichen (vgl. Abb. 17 und 20).

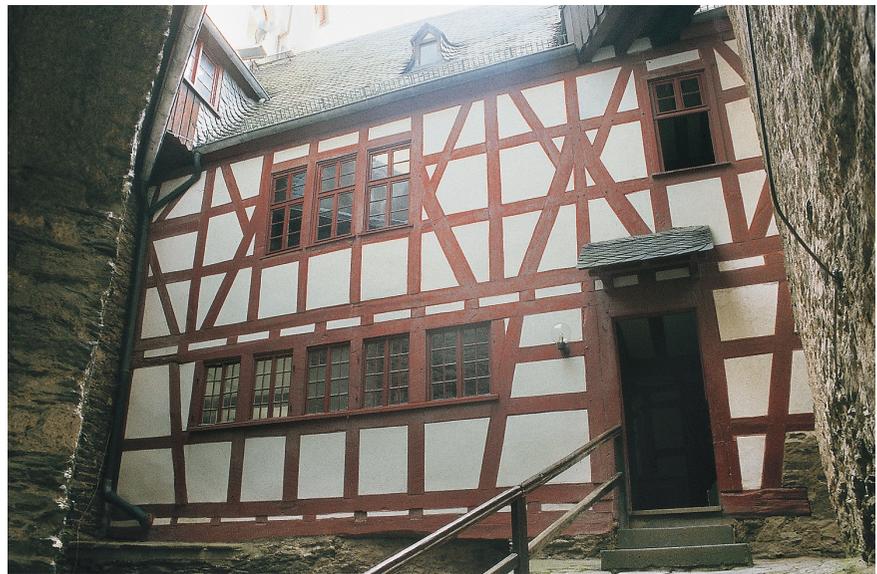
Abb. 21. Der zweigeschossige Rheinbau wurde auf der Innenseite der rheinseitigen Kernburgmauer zwischen dem Kapellenturm und dem verkürzten gotischen Nordbau eingefügt.

Mauer der Kernburg zwischen dem Kapellenturm und dem verkürzten gotischen Nordbau der zweigeschossige Rheinbau eingefügt (Abb. 21). Dabei wurde die rheinseitige Mauer im Bereich ihrer Brüstungsmauer aufgestockt und erhielt im Bereich des Erdgeschosses die beiden Fenster der Räume E RB 01 (an der Stelle des

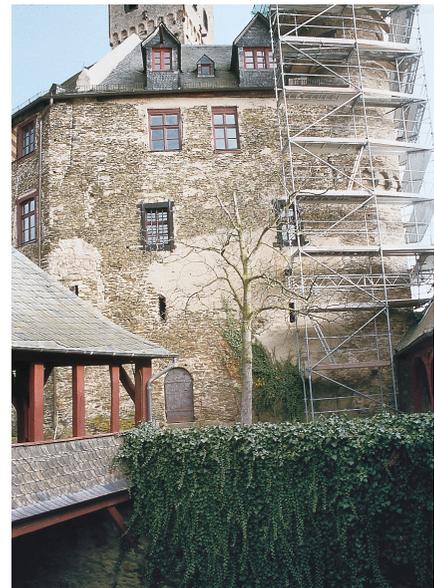
Abb. 22. Ebenfalls zu Anfang des 18. Jahrhunderts wurde der gotische Nordbau stark verändert. Durch die Neuaufmauerung seiner gesamten Nordwestmauer sind auch zahlreiche Hinweise auf das Aussehen der romanischen Kernburg verloren gegangen.

Auch der gotische Nordbau wurde stark verändert. Seine gesamte Nordwestmauer wurde neu aufgeführt<sup>14</sup> (Abb. 22) sowie eine Balkendecke mit einem mittigen Unterzug und mit einem Streichbalken an der rheinseitigen Mauer eingebaut. Die beiden Trennmauern zwischen den Räumen E RP 03 und E RP 07 sowie E RP 06 und E RP 07 dürften im Zusammenhang damit eingestellt worden sein. Ebenso wurde der Romanische Palas stark überarbeitet. Seine heutigen Fenster in der Nordmauer sowie das kleine Fenster in seiner Ostmauer dürften aus dieser Phase stammen. Auch an den beiden Öffnungen in seiner Südmauer wurden Veränderungen vorgenommen. Die Trennmauer zwischen den Räumen E RP 01 und E RP 02 wurde zeitgleich eingefügt, ebenso vermutlich die Balkendecke.

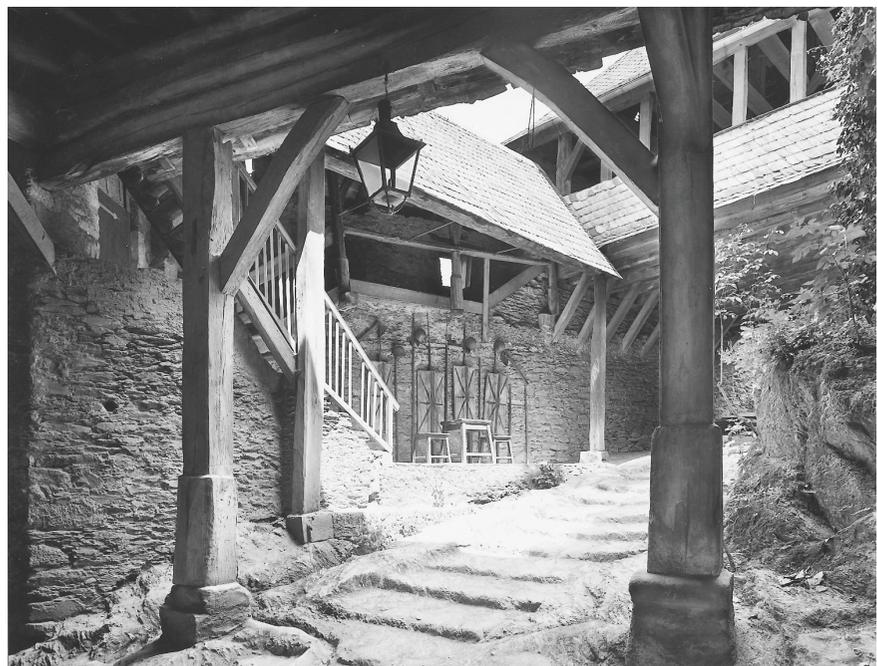
Abb. 23. Zeitgleich mit der Errichtung der Kleinen Batterie wurde diese durch ein Dach, das noch bis zur Mitte des 20. Jahrhunderts vorhanden war, mit dem Vogtturm verbunden (Foto: Landesbildstelle Berlin).

und der Eisernen Pforte die Kleine Batterie aufgesetzt. Zeitgleich wurde diese durch ein Dach, das noch bis zur Mitte des 20. Jahrhunderts vorhanden war, mit dem Vogtturm verbunden (Abb. 23). Kleine Batterie und Dach waren aufgrund dendrochronologischer Untersuchungen im Jahr 1711 errichtet worden<sup>16</sup>.

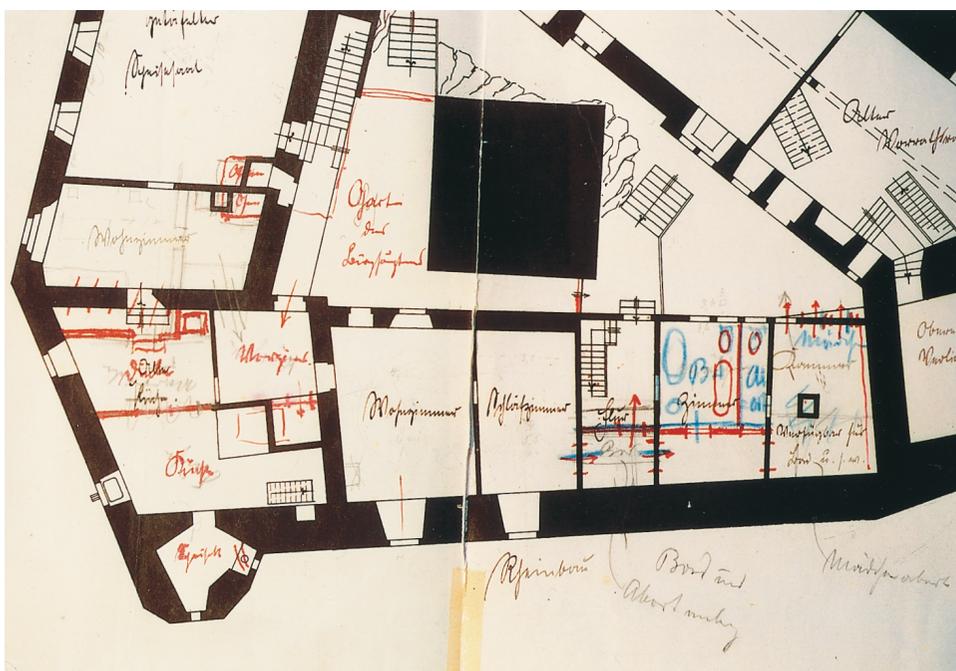
Abb. 24. Aus mehreren Zeichnungen zur Umgestaltung des Rheinbaues von Bodo Ebhardt geht hervor, dass die Veränderungen an dem Gebäude 1913 erfolgten (Foto: Verf.).

Alle diese Veränderungen sind zeitlich gut zu fassen. Das heutige Dach des Kapellenturms stammt von 1908. Die Veränderungen am Rheinbau erfolgten 1913, wie aus den Zeichnungen von Bodo Ebhardt hervorgeht (Abb. 24). Die Vertäfelung im großen Saal im Nordbau und der Windfang südlich des Nordbaues wurden in den dreißiger Jahren des 20. Jahrhunderts ausgeführt. Der Balkon am Nordbau entstand laut Inschrift auf einem Stein der Balkonkonsole 1936; die Aufstockung der rheinseitigen Mauer der Kernburg im Bereich des Nordbaues und des nordwestlichen Eckturms am Nordbau erfolgte nach dem Zweiten Weltkrieg.
