Die Ruine der Ruine auf der Ruine

Burg Ringelstein in Büren-Harth – ein Zwischenbericht¹

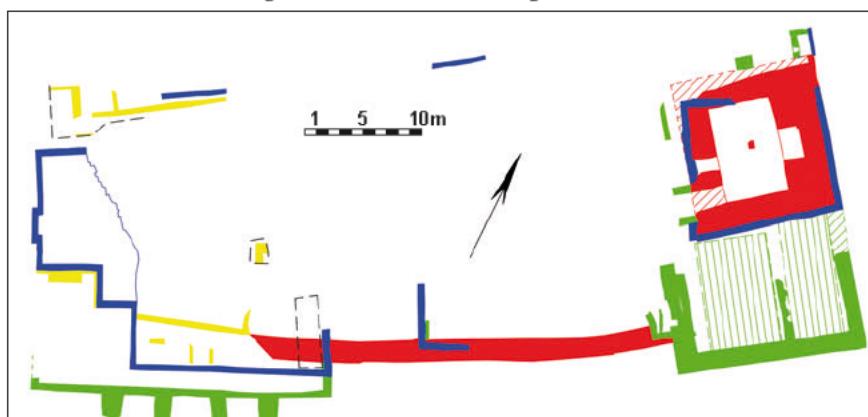
Abb. 4. Plan der Mauerbefunde (Grundlage: LWL-Archäologie für Westfalen, M. Thede). Rot gekennzeichnet sind die vermutlich ältesten Bauteile, die grünen wurden später hinzugefügt. Blau sind die Teile der künstlichen Ruine und Gelb ältere Strukturen ohne genauen Zusammenhang.

Der am meisten beeindruckende Rest der mittelalterlichen Anlage ist sicherlich ein Gebädestumpf, der den Sporn im Norden der Hauptburg abriegelt und wegen seiner Lage, Form und Mauerdicke als Turmbau interpretiert wird (Abb. 3, 4). Seine Grundfläche misst etwa 14,7 x 13,7 m;

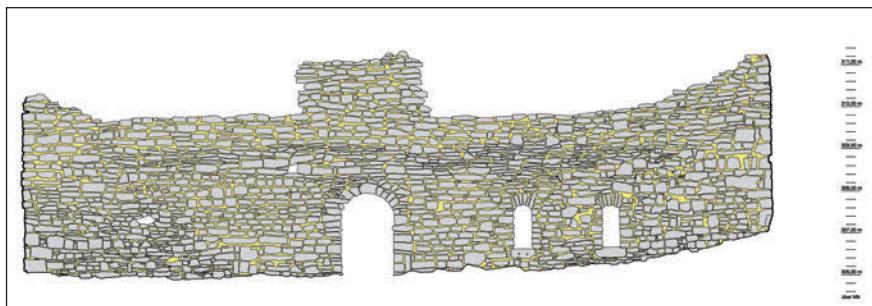
Abb. 9. Hangseitige Fassade des Ostbaues 2007. Links der moderne Eingang des Südwestkellers, rechts die beiden ergänzten Fenster des Nordostkellers (LWL-Archäologie für Westfalen, M. Thede).

Südöstlich an den Turm schließen zwei Kellerräume an. Der südwestliche wurde bereits in den 1970er-Jahren wiederhergestellt. Er ist 10,5 m lang und 6,6 m breit und von einer nahezu auf dem heutigen Fußboden ansetzenden Tonne überwölbt. Nach Südwesten führte eine ca. 1,5 m breite Treppe an die Oberfläche, deren Anfangsstufen noch sichtbar sind, die heute aber verschlossen ist. Der wieder aufgebaute Raum wird heute durch einen modernen Eingang von der Burgaußenseite von Südosten her erschlossen (Abb. 9).

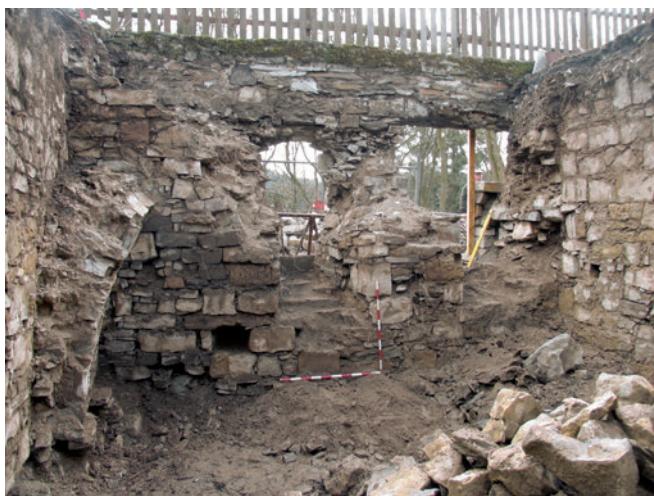
Abb. 10. Innenansicht des nordöstlichen Kellers vor der Wiedereinwölbung 2006 (LWL-Archäologie für Westfalen, Verf.).

Ein 1,4 m breiter Durchgang führt in einen 2006 freigelegten und wieder eingewölbten nordöstlichen Keller. Dieser misst etwa 11,3 x 4,6 m. Hier ließ sich feststellen, dass der Raum nachträglich mit der Gewölbeplatte versehen worden war. Die Wölbung ruht auf einer beidseitigen Vorblendenschale vor der eigentlichen Kellermauer. Nur ein kurzer Abschnitt im Nordwesten war noch vollständig überwölbt. Zur Schmalseite im Südosten durchbrachen zwei Fensteröffnungen die hier ca. 1,7 m dicke Außenmauer (Abb. 10). Die Öffnungen waren durch die Trichterform der Schachtseiten außen schmäler und durch eine Treppung auch niedriger als im Innenbereich. Einer vorhan-

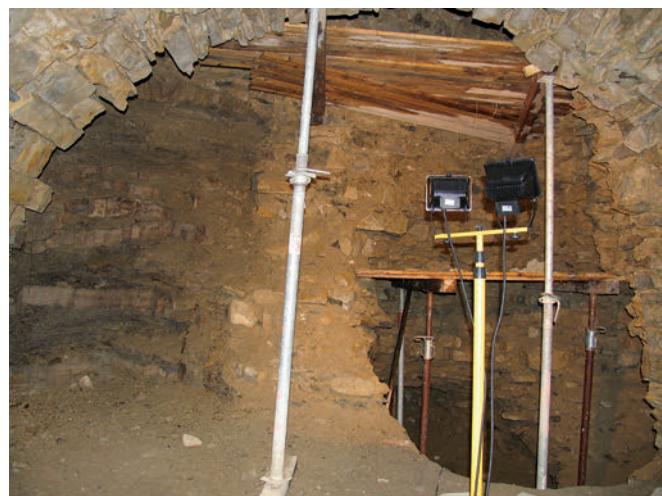
Abb. 11. Die Nordwestseite des Nordostkellers 2006. Rechts der Fels, daneben das Mauerwerk mit dem großen Hohlraum (LWL-Archäologie für Westfalen, Verf.).

denen Spolie nach zu urteilen, waren sie mit zwei senkrechten Stäben vergittert. Die Gewölbeplatte überschnitt die südwestliche Öffnung. Die gegenüberliegende Abschlussmauer des Kellers zum anschließenden Turmfundament war nicht erhalten, ihre Ansätze ließen sich aber erkennen. Das Fehlen der Mauer erlaubte den Blick auf dahinter liegende Strukturen (Abb. 11). Es war dies im südwestlichen Bereich der anstehende Felsen, auf dem nahe der Decke schon die ersten Fundamentlagen des Turmbaues sichtbar waren. Nach Nordosten hin folgte eine senkrechte Trennlinie, anschließend nahm das Fundamentmauerwerk die gesamte sichtbare Höhe des Raumes ein. Hier befindet sich eine sehr große Aushöhlung, die nicht nur bis zum tiefer liegenden anstehenden Felsen reichte, auf den der Turm gegründet ist, sondern weit in das Fundamentmauerwerk des Turms hineinragt. Noch deutlich unter der Sohle des Kellers soll hier ein Gang gefunden worden sein, der nach Nordwesten geführt hätte²⁶, aber aus Sicherheitsgründen nicht näher in Augenschein genommen werden konnte. Spuren eines nutzbaren Gangs oder auch nur eines Abstieges auf dessen Niveau fanden sich bisher nicht. Der Hohlraum war mit Steinschutt verfüllt. In seiner vorgefundenen Größe ist das Loch sicherlich nicht intentionell, da es das Fundament des Turms wesentlich destabilisiert. Auch an der nordöstlichen Innenseite des Turmsockelgeschosses konnten unregelmäßig geformte, tief in den Untergrund führende Spalten und Hohlräume festgestellt werden. Für die Entste-

hung käme hier neben tieferliegenden, noch nicht freigelegten Bereichen des Turmbaues eine Setzung oder auch eine Auswaschung des Füllmauerwerks durch eine natürliche Felsspalte und darauf folgend der teilweise Zusammenbruch des Fundamentes in Frage. Es ist also auch eine Entstehung ohne menschlichen Einfluss möglich, zumal sich der Nutzen eines Gangs unter dem Turm hindurch nicht erschließt. Gewissheit würden hier erst weitere Freilegungen im Nordwesten des Turms bringen können.

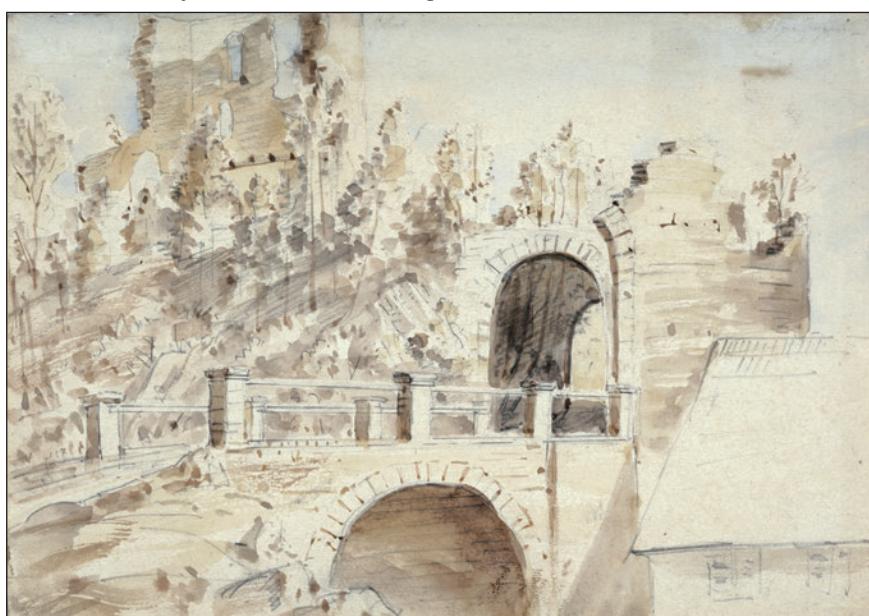
Abb. 15. Die kolorierte Zeichnung der Burgruine von August Haun (LWL-Landesmuseum für Kunst- und Kulturgeschichte, Inv. Nr. KdZ 706 LM).

Schwierigkeiten macht auch die Gestalt der weiteren Anlage. Im LWL-Landesmuseum für Kunst und Kulturgeschichte in Münster ist eine kolorierte Bleistiftzeichnung von August Haun erhalten, die in die Mitte des 19. Jahrhunderts datiert wird und einen Teil der Ruine Ringelstein zeigen soll (Abb. 15)³⁰. Dargestellt ist eine steinerne Bogenbrücke über einen Graben, in dem ein kleines Haus steht. An die Brücke schließt sich ein nur noch im Ansatz erhaltener Bogen an, der zu einer Mauer gehört, die den Graben begrenzt. Dahinter öffnet sich ein Torgang. Im Hintergrund ist ein ruinöser Bau zu sehen mit mehreren Maueröffnungen und einer Reihe Balkenlöcher für eine Deckenkonstruktion. Sollten Datierung und Zuweisung stimmen und der Mauerrest im Hintergrund zum Turm gehören, so müsste sich dieser Zugangsbereich östlich des Turms oder weit im heutigen Hangbereich im Nordwesten befunden haben, da ein erhaltener Mauerwinkel des Turms noch Ende des 19. Jahrhunderts stand. Wenn es sich bei dem Tor um den Zugang zur Hauptburg handelt, so hätte diese deutlich östlich des Turms begonnen. Eine andere Möglichkeit ist eine spätere Befestigung der Vorburg in Stein, worauf es in den Quellen keine Hinweise gibt. Dass eine kleine mit Mauern befestigte Vorburg und ein größeres palisadenumwehrtes

Vorwerk bestanden haben könnten, wäre ebenfalls möglich. Zweifel an der Korrektheit der dargestellten Situation kommen auf, weil die noch nutzbaren Bauteile wie die Brücke und das kleine Haus weder auf dem Urkataster von 1830 verzeichnet sind, noch in der Beschreibung des Forstmeisters Dankelmann von 1842 vorkommen: in zwei Quellen, die älter sind als die Zeichnung. Sämtliche Reste müssten zudem in den folgenden 50 Jahren vollständig verschwunden sein, da sie bei der Aufnahme durch den Landeskonservator Ende des 19. Jahrhunderts nicht mehr erwähnt werden. Aus den heute zur Verfügung stehenden Materialien lässt sich das Rätsel um das Bild – sofern es überhaupt eine reale Wiedergabe früherer Verhältnisse darstellt – nicht lösen.

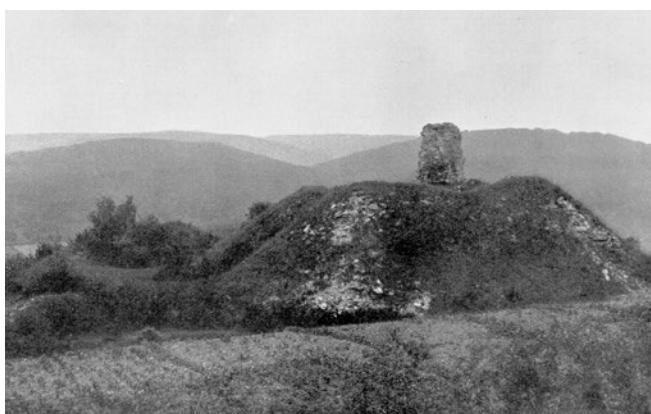
Abb. 17. Der Turm 1899 (Foto: Körner 1926, S. 231).

und Kunstdenkmalen in Westfalen von 1899 zeigt in einer unebenen Fläche mit niedrigem Bewuchs einen Schutthügel mit einem schmalen Mauerrest an der Stelle des Turms (Abb. 17)³⁶. Ein Jahr zuvor hatte Willi Kleine das Areal der Ruine vom preußischen Staat erworben³⁷. Er besaß seit 1894 im Almetal am Fuß des Ringelsteins eine Drahtstiftfabrik, zu der später noch eine Mahl- und Sägemühle hinzukamen. Diese Gebäudeansammlung zusammen mit einigen weiteren Häusern trug den Namen Ringelstein und erhielt einen Haltepunkt an der Bahnlinie Büren-Brilon (Abb. 18)³⁸. Die Fabrikgebäude lagen in einer gepflegten Gartenlandschaft, an deren Rand Kleine 1901/02 eine bis heute erhaltene Kapelle errichtete³⁹. Den Hang hinauf bis zum Burgplateau – bis dahin als Schafweide genutzt – ließ der Fabrikant ebenfalls gestalten und mit Wegen erschließen⁴⁰. So berichtet sein Zeitgenosse Voermanek: *Herr Kleine lässt sich nicht nur die Erhaltung der noch vorhandenen Trümmer, der Reste eines alten Turmes, sowie der mächtigen Fundamente sehr angelegen sein, sondern hat auch Rekonstruktionen und Ergänzungen geschaffen, deren Tor- und Fensterbögen einen prächtigen Lug' ins Land gestatten*⁴¹. Tatsächlich legte der neue Besitzer des Burgareals 1900 einige Ruinenteile frei und richtete sich bei der Neugestaltung u. a. nach den daraus gewonnenen Erkenntnissen. Der Turmsockel wurde an zwei Seiten mit einer neuen Mauer verkleidet, die im Südosten drei hohe Rundbogennischen erhielt (Abb. 19). Zumindest in den seitlichen Nischen standen nicht mehr identifizierbare, sicher jedoch Personen darstellende Figuren. Der noch obertägig erhaltene Rest des Turms wurde durch einen großen Mauerwinkel auf seiner

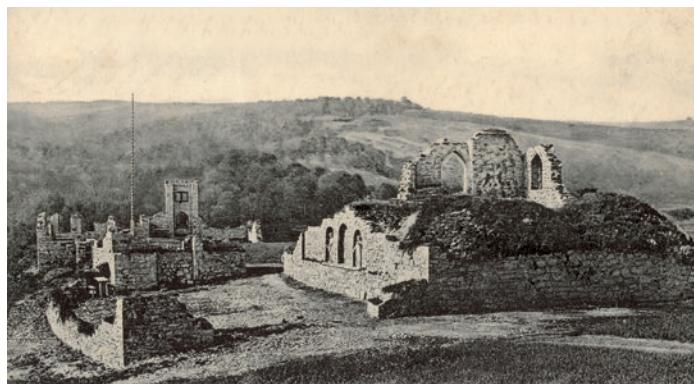
Abb. 19. Die künstliche Ruine des Fabrikanten Kleine, Postkarte aus dem frühen 20. Jahrhundert (Archiv des Verf.).
