Baudenkmale gefährdet – Baudenkmale gerettet

Burgruine Melchingen, Stadt Burladingen

In der Zeitschrift „Burgen und Schlösser“ erschien vom Verfasser in Heft 1/2010 der Aufsatz „Die Burgruine Melchingen auf der Schwäbischen Alb“.¹ Darin wurde einerseits die Burg vorgestellt und andererseits über die zwischen 1975 und 1983 durchgeführten Arbeiten zur baulichen Sicherung berichtet. Im Kapitel „Südmauer“ (S. 11) wird jedoch beklagt, dass die dringend erforderlichen Arbeiten an diesem Bauteil zwar geplant, genehmigt und weitgehend finanziert waren, aber unverständlicherweise nie zur Ausführung gekommen sind. Das genannte Heft von „Burgen und Schlösser“ wurde alsbald auch in Melchingen bekannt. Das hatte zur Folge, dass der Eigentümer, die Stadt Burladingen,

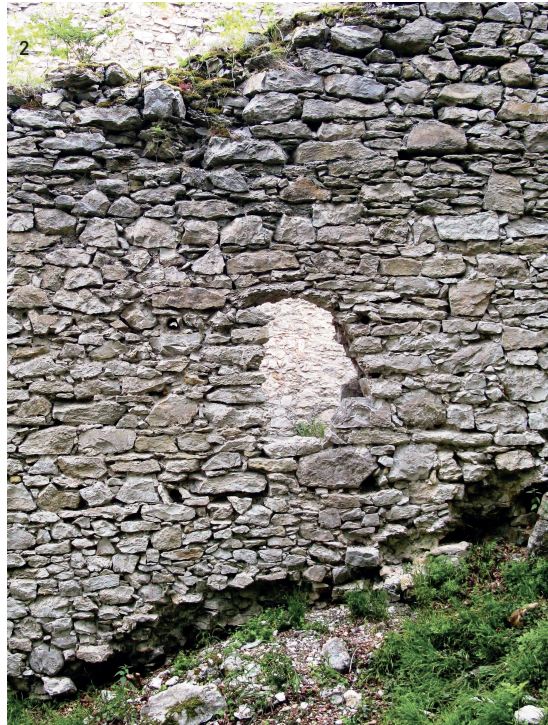
Abb. 2. Ruine Melchingen: Zustand vor der baulichen Sicherung, Außenseite mit schadhafter Fensteröffnung und Fehlstellen im Mauerwerk auf Geländehöhe (Foto: Verf., 2013).

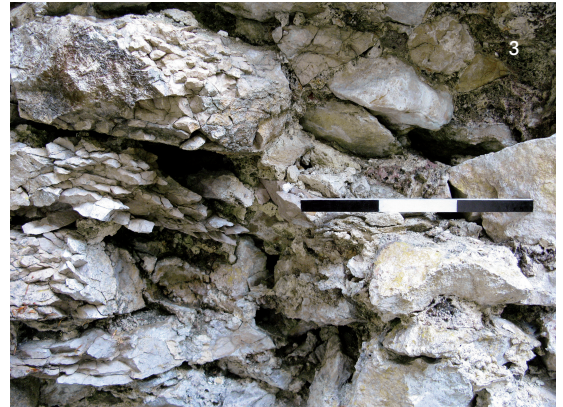
Abb. 3. Ruine Melchingen: typische Schadstelle an der Oberfläche durch zerfallende Mauersteine (Foto: Verf., 2013).

Wie oben genannt, war neben geringfügigen Mauerergänzungen vor allem eine Neuverfugung, durchaus zutreffend allgemein als „Fugenschluss“ bezeichnet, eine der zur baulichen Sicherung des Bestands durchgeführten Maßnahmen. Dadurch wird der Außenschale der Konstruktion neuer Halt gegeben. Selbstredend wurde dabei untersucht, ob der Mauerkern noch hinreichend kompakt ist und ob er noch mit der Außenschale im Verband steht.⁴ Neben der Erfüllung solcher technischen Erfordernisse wurde darauf geachtet, dass die Identität der Mauer als Ruine mit dem zufällig entstandenen Umriss und mancherlei Fehlstellen gewahrt bleibt.⁵

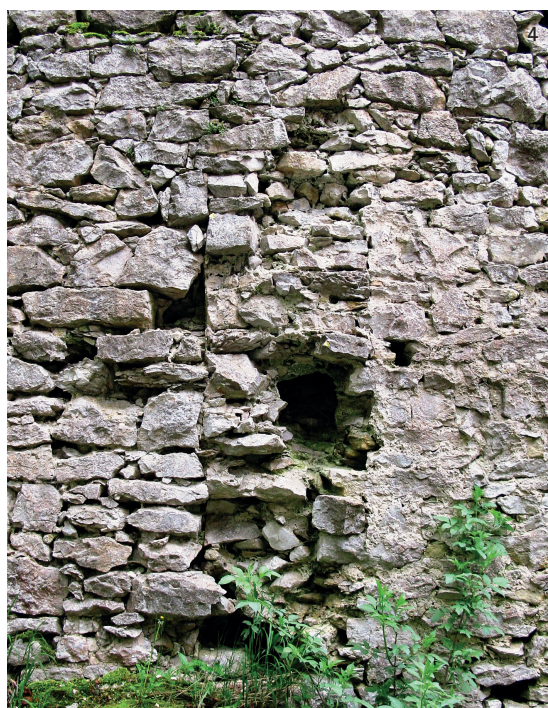
Abb. 4. Ruine Melchingen: wichtige Befunde an der Innenseite sind eine Baufuge, die Verzahnung eines Querwandanschlusses und rechts davon Putzreste auf dem Mauerwerk (Foto: Verf., 2013).

nicht zutrifft. Putzreste an geschützten Stellen der Innenseite sowie Verzahnungen, die von einer einstmals anschließenden Quermauer herrühren (Abb. 4) – nicht zu vergessen ein als Fenster erkannter Durchbruch –, sind Hinweise auf ein Gebäude; wobei am Fenster eine erhaltene äußere Leibung und in Anbetracht der Mauerdicke (etwa 1,15 m) das Fehlen einer Nische die von Besuchern häufig als Schießscharte angesprochene einstige Funktion als Irrtum belegen. Bei der Rekonstruktion des Fensters wurden, wie am Objekt an anderen Stellen als ursprünglich nachweisbar, eichene Kanthölzer als Stürze eingemauert. Das Mauerwerk oberhalb davon wurde so ausgebildet, dass es auch nach Verwitterung der hölzernen Konstruktion, also in ein paar Jahrzehnten, nicht abstürzen kann (Abb. 5). Ein Befund verdient noch besondere Erwähnung: ein horizontaler leerer „Kanal“ innerhalb der Mauer, wie man andernorts solche als Hinweis auf einstmals zur „Versteifung“ des frischen Mauerwerks eingemauerte Hölzer, die im Lauf der Zeit nach ihrer Verwitterung verschwunden sind, kennt (Abb. 6). Im vorliegenden Fall sind jedoch die relativ hohe Lage im Mauerwerk und die geringe noch vorhandene Länge nicht ausreichend für eine plausible Erklärung.³

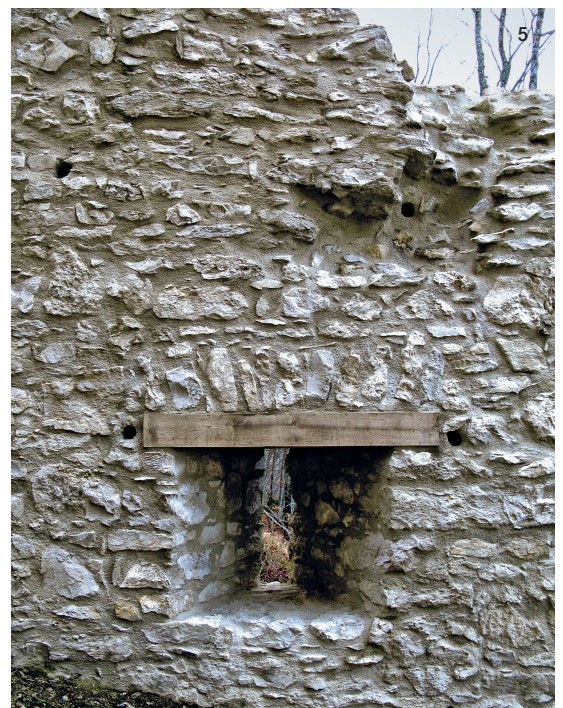
Abb. 5. Ruine Melchingen: im Rahmen der baulichen Sicherung rekonstruiertes Fenster mit einem scheinbaren Bogen über den Kanthölzern für die Zeit nach Verwitterung der Hölzer (Foto: Verf., 2013).

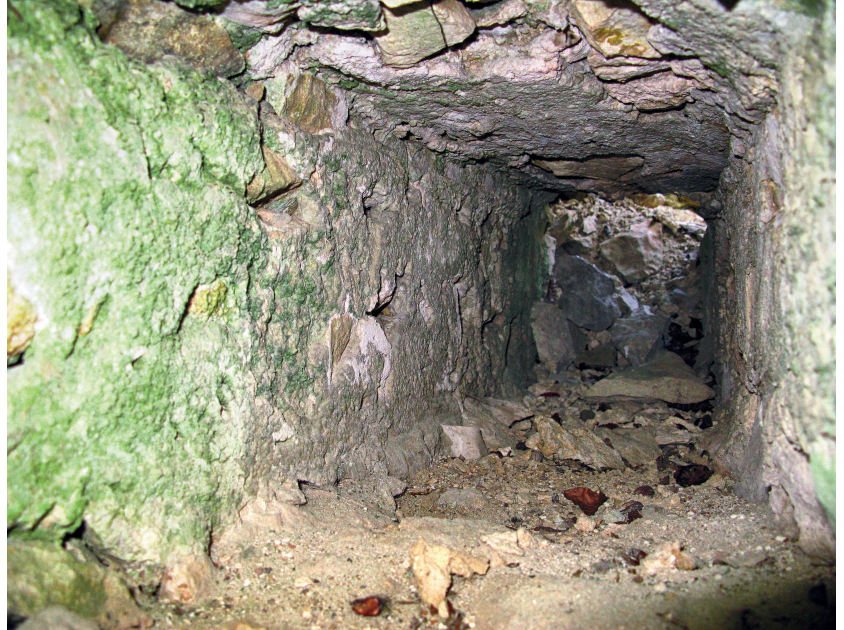
Abb. 6. Ruine Melchingen: Blick in den annähernd waagerechten „Kanal“ innerhalb der Mauer mit etwa 20/25 cm Querschnitt (Foto: Verf., 2011).

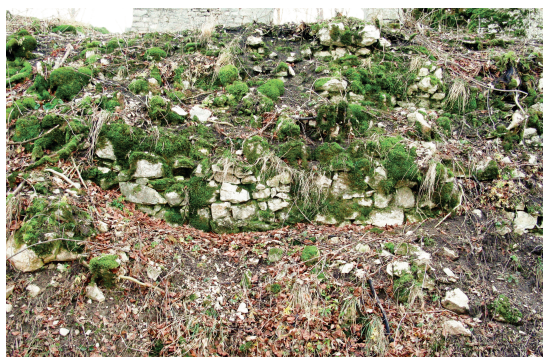
Abb. 8. Ruine Melchingen: Außenseite der im Hangschutt „ersticken“ inneren Westmauer (Ziffer 9 in Abb. 1), die nicht gesichert werden konnte, weil „Schutt entfernen“ verboten war (Foto: Verf., 2011).

die lediglich aus solch geringen Mauerresten bestehen und die man einfach ihrem Schicksal überlassen muss. Aber inmitten von hoch aufragenden Mauern verschiedener Gebäude, wie hier in Melchingen, sollten zur Vervollständigung des Gesamtbildes die Reste einer so wichtigen Mauer baulich gesichert werden (Abb. 8). Man hat aber, den Auflagen in der Genehmigung folgend, auf eine Sicherung dieses Mauerrestes „verzichtet“ – Wortlaut der Auflage siehe oben.
