Einige Bemerkungen zu den Beziehungen der Kern- und Vorburgareale mittelalterlicher Adelsburgen in Böhmen

Erste Ergebnisse der Vorburg der Burg Zlenice, Prag Ost

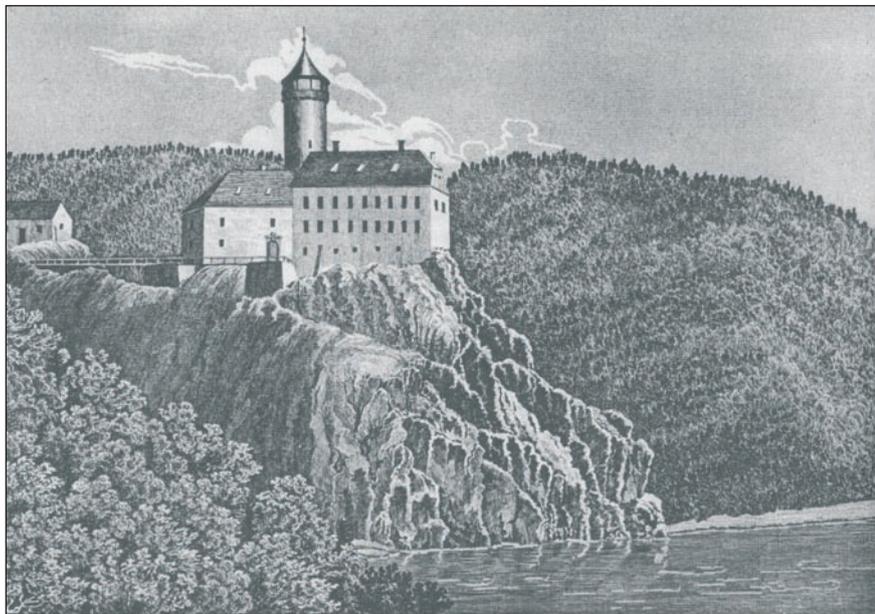
Abb. 1. Krašov. Der Burgkern im Jahre 1795. Kupferstich von P. Röhrich, nach einer Zeichnung von M. Prusík (aus: Durdík 2000, S. 294).

Auf Grund der wenigen erhaltenen schriftlichen Quellen kann man eine Vorstellung von dem breiten Spektrum der wirtschaftlichen Aktivitäten gewinnen, die die Burgbesitzer entwickelten. In den schriftlichen Quellen aus den Jahren 1529 bis 1606 sind z. B. bei der Burg Krašov (Abb. 1, 2), neben einer Schmiede noch eine Bierbrauerei, eine Mälzerei, ein Gärkeller, eine Schänke, eine Ziegelei, zwei Keller

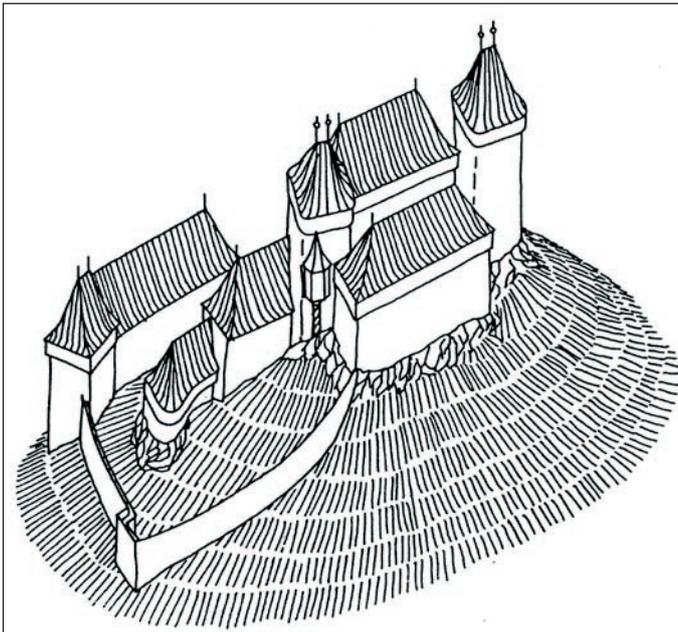
Abb. 3. Libštejn. Baumassenrekonstruktion der Kernburg nach dem spätgotischen Umbau (aus: Durdík 2000, S. 329).

und hinter der Vorbürg ein Hopfenfeld nachgewiesen (Durdík 1983, S. 472). Bei der Burg Libštejn (Abb. 3, 4) werden in der ersten Hälfte des 16. Jahrhunderts neben der Schmiede auch eine Bierbrauerei, eine Mälzerei, ein Gärkeller, eine Mühle und eine Bäckerei sowie Schuppen und Pferdestallungen erwähnt (Durdík 1983, S. 473). Bierbrauereien entstanden während des 15. und im Verlauf des 16. Jahrhunderts auch auf weiteren Burgen, z. B. Okoř (Durdík/Sankot 1983) oder Žampach (Durdík 2000, S. 639–640).

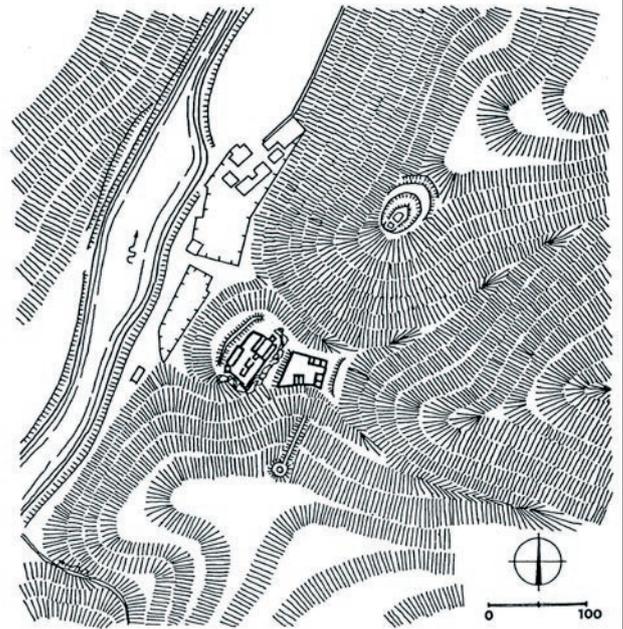
Abb. 4. Libštejn. Gesamtsituation der Burg und der Vorbürg mit beiden vorkragenden Basteien (aus: Durdík 2000, S. 329).

könnten. Eine kaum bessere Situation herrscht auch bei den Vorburgen mit im Gelände erhaltenen Gebäuderesten, z. B. bei Boršengrýn (Abb. 10), Libštejn (Abb. 3,4) und Křečov (Abb. 11). Ohne archäologische Untersuchungen ist weder eine zeitliche Einordnung der Entstehung der Vorburgen noch eine Interpretation ihrer Funktion möglich. Als ein erster konkreter Ansatz zur Erforschung der

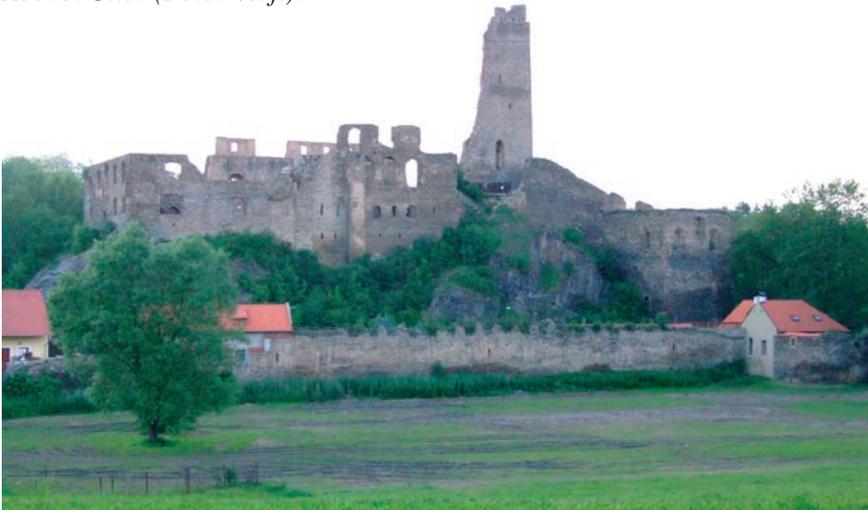
Abb. 6. Okoř. Grundriss der Burg (aus: Durdík 2000, S. 397, bearb. vom Verf.).

Außer der schon früh nachgewiesenen Existenz von Schmieden und Mühlen, die in den meisten Fällen den grundlegenden Bedarf der mittelalterlichen Burgen deckten, ist wenig über den „Wirtschaftsbetrieb“ auf Burgen vor dem 15. Jahrhundert bekannt. In Verbindung mit den schriftlichen Quellen und der bauhistorischen Forschung können jedoch die baulichen Veränderungen durch die neu entstandene wirtschaftliche Situation in der zweiten Hälfte des 15. Jahrhunderts dokumentiert werden. Ein Beispiel, an dem diese Änderungen aufgezeigt werden können, ist die Burg Okoř (Abb. 5, 6).

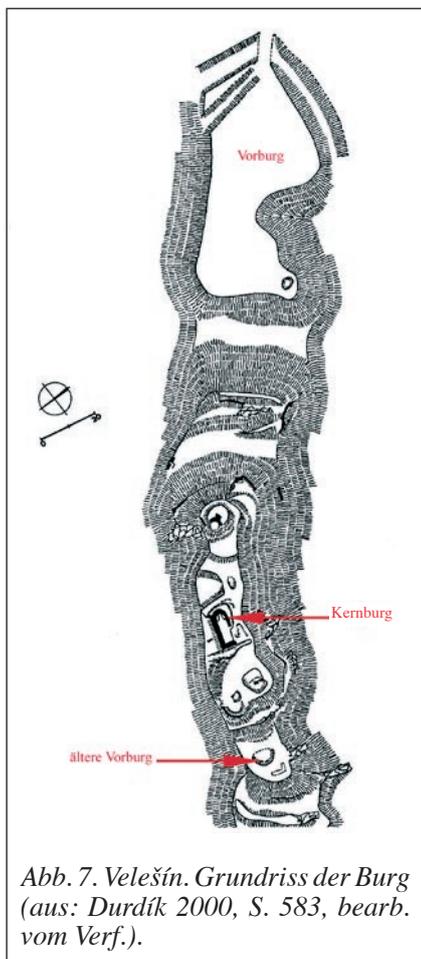
Abb. 7. Velešín. Grundriss der Burg (aus: Durdík 2000, S. 583, bearb. vom Verf.).

deutenderen Arbeiten im Kernburgbereich zur Errichtung einer neuen äußeren Befestigung mit halbrunden artilleristischen Basteien. Der neu gewonnene Raum ermöglichte die Errichtung einer ausgedehnten Bierbrauerei und übernahm gleichzeitig die Funktion einer kleinen älteren Vorburg. Die bis dahin eher „unscheinbare“ Anlage erhielt damit eine bedeutende wirtschaftliche Basis. Im engen Vorburgbereich wurde das sog. Refektorium für Wohnzwecke errichtet (Durdík/Sankot 1983). Eine ähnliche Situation kann offensichtlich auch auf der Burg Velešín (Abb. 7) (Hejna 1980) nachgewiesen werden, wo kleinere Wirtschaftsgebäude der einst königlichen Burg ursprünglich auf einer Ebene hinter der Kernburg lagen, die später durch eine ausgedehnte Vorburganlage an der südöstlichen Seite ersetzt wurden (offenbar nach dem Jahre 1387, als das Geschlecht der Rožmberk die Burg erworben hatte).

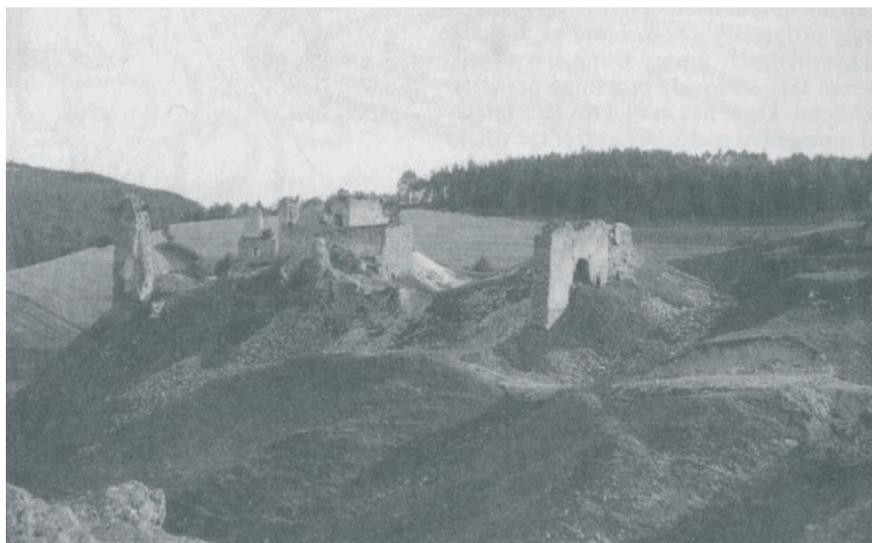
Abb. 8. Pořešín. Ansicht der Burg von Norden, Fotografie um 1900 (aus: Durdík 2005, S. 82).

dafür stellt die südböhmische Burg Pořešín (Abb. 8, 9) dar, deren einstige Vorburg wahrscheinlich schon vor den Hussitenkriegen erweitert wurde, indem man vor die erste, kleinere Vorburg eine weitere legte. Aus der als Residenz dienenden Burg wurde auch ein „Wirtschaftsbetrieb“. Die Ausweitung der Wirtschaftsgebäude über die ganze Burg und die Vorburg kann mit den Bauarbeiten bereits im Verlauf des 14. Jahrhunderts in Verbindung gebracht werden, wie archäologische Untersuchungen bestätigten. Die Erweiterung des Wirtschaftsareals kann wahrscheinlich mit dem Erwerb der Burg durch die Rožmberker verbunden werden, auf deren Burgen eine schrittweise Erweiterung der Vorburgen und eine Stärkung der wirtschaftlichen Funktionen festgestellt werden kann (Durdík 2003). Jedoch ist zu betonen, dass viele Burgen in den ausgedehnten Magnatendomänen aus wirtschaftlicher Sicht eine vollkommen unterschiedliche Ausgangsposition hatten als die zentralen und singulären Burgen kleinerer Domänen.

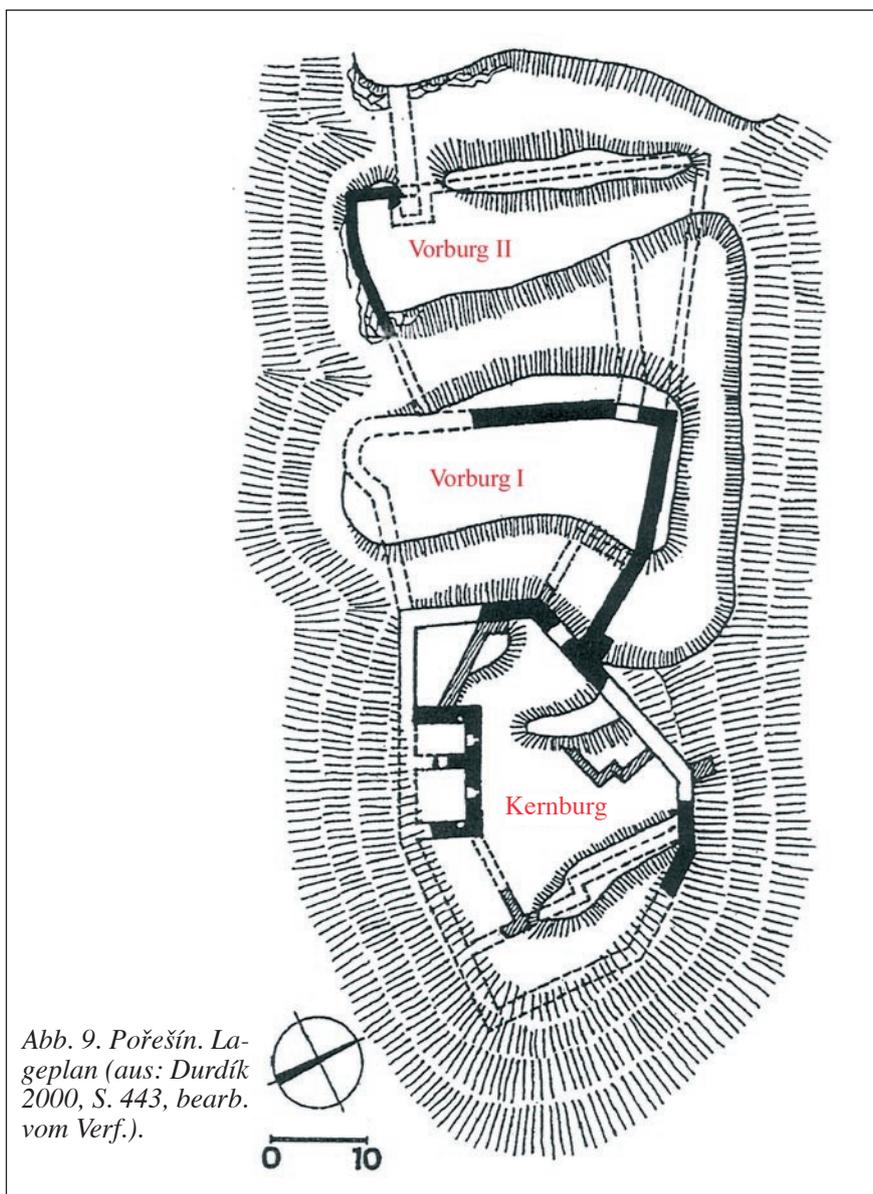
Abb. 9. Pořešín. Lageplan (aus: Durdík 2000, S. 443, bearb. vom Verf.).

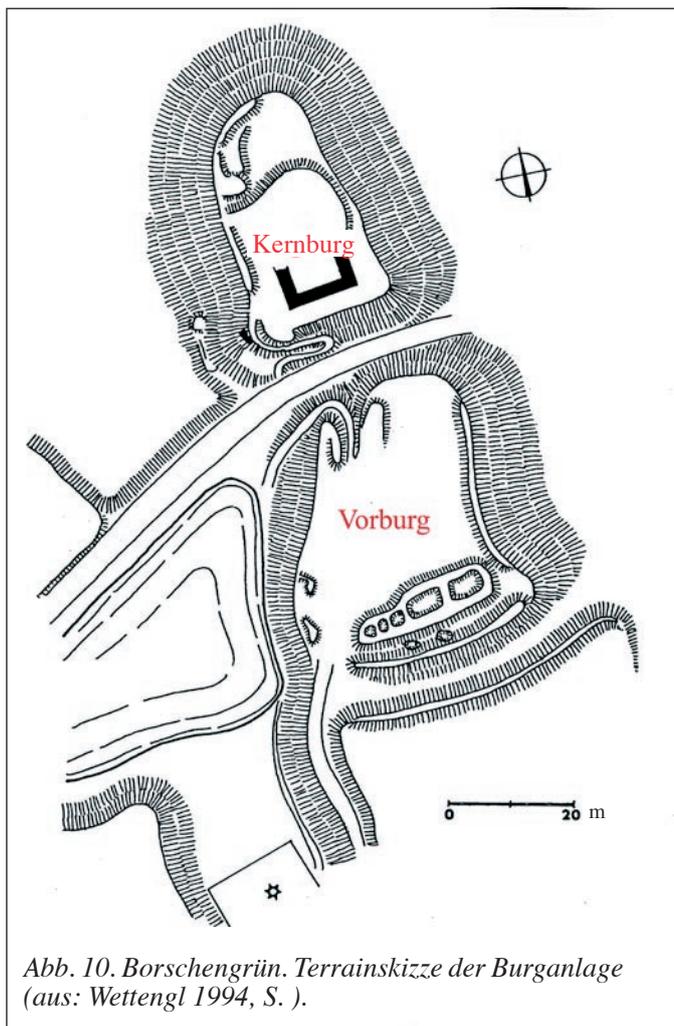
Abb. 10. Borschengrün. Terrainskizze der Burganlage (aus: Wettengl 1994, S.).

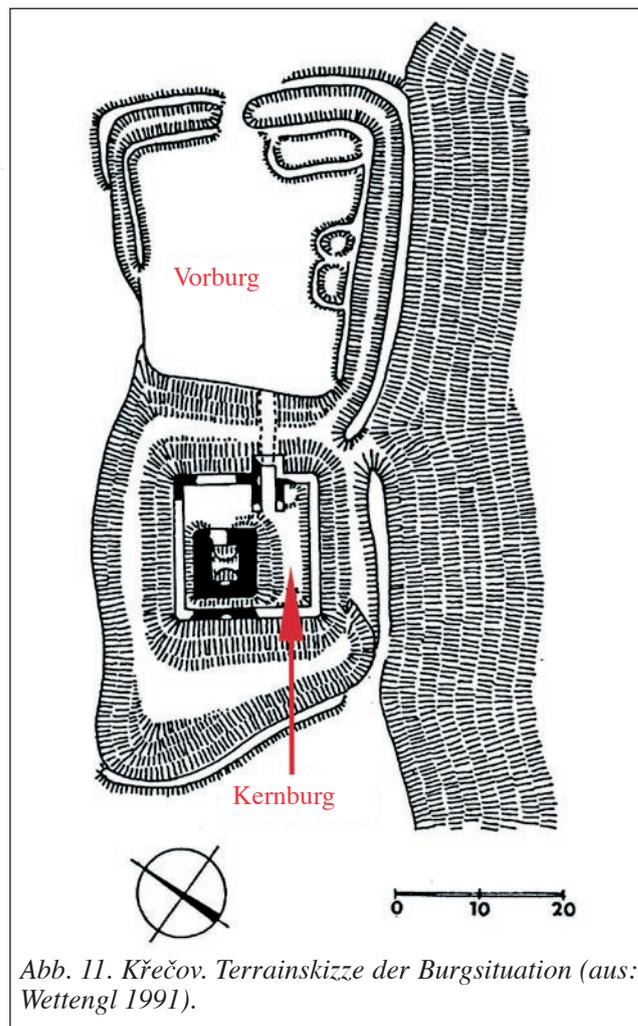
Abb. 11. Křečov. Terrainskizze der Burgsituation (aus: Wettengl 1991).

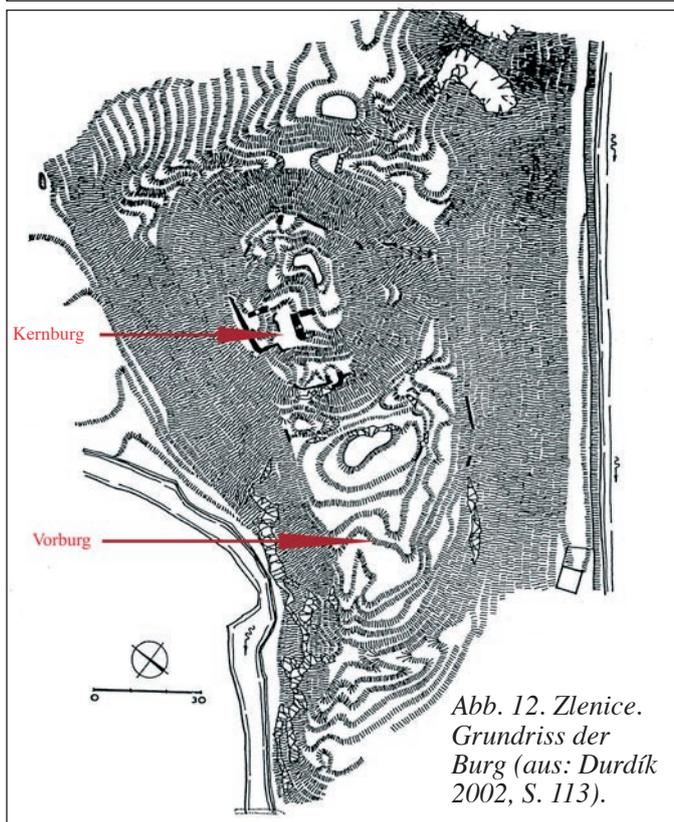
Abb. 12. Zlenice. Grundriss der Burg (aus: Durdík 2002, S. 113).

Die Burg Zlenice (Abb.12) gehört – dank langfristiger archäologischer

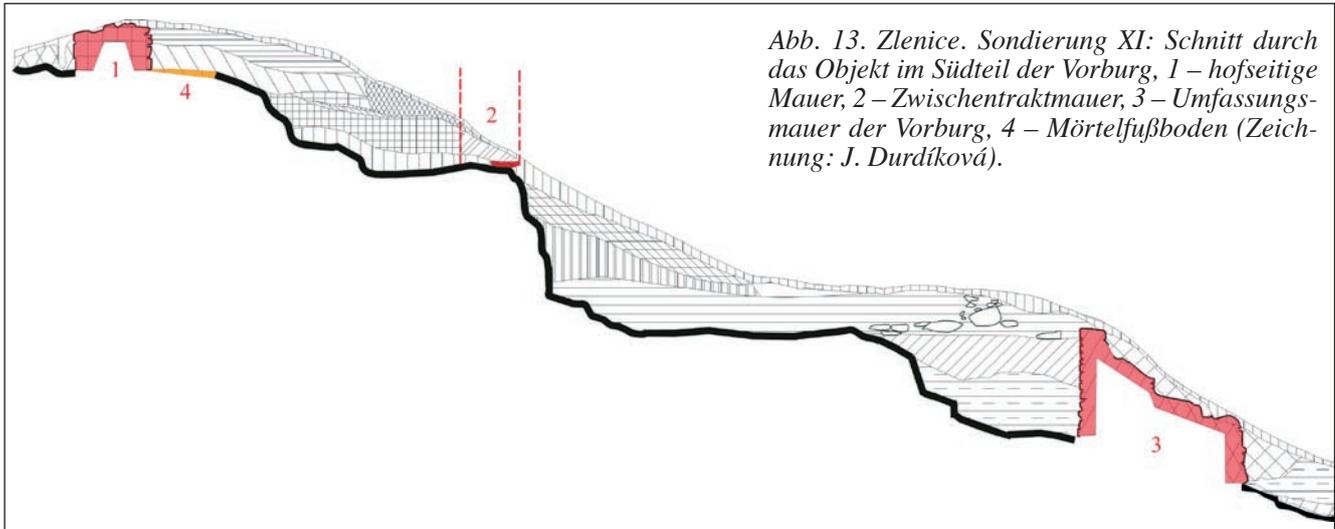
Abb. 13. Zlenice. Sondierung XI: Schnitt durch das Objekt im Südteil der Vorburg, 1 – hofseitige Mauer, 2 – Zwischentraktmauer, 3 – Umfassungsmauer der Vorburg, 4 – Mörtelfußboden (Zeichnung: J. Durdíková).

Der einzige im Gelände noch heute sichtbare Rest der Wirtschaftsgebäude im Vorburgareal gehört zu einem Gebäude (Abmessungen 30 x 8 m), das an der südwestlichen Umfassungsmauer der Vorburg liegt (Abb. 13, 14 und 15). Im nordwestlichen Teil des Gebäuderestes wurde ein Schnitt von einer im Gelände sichtbaren hofseitigen Mauer bis zur Umfassungsmauer der Vorburg angelegt. An der Nordseite kam es zur Freilegung einer hofseitigen Mauer (mit einer Stärke von 90 cm), die direkt auf felsigem Untergrund aufsetzt. Hinter der Mauer wurde in einer Entfernung von 4 m der Rest eines auf der Kante zwischen den Baukörpern liegenden und in den Felsen gehauenen Kellers im Südteil des Gebäudes entdeckt. Entlang der hofseitigen Mauer traten im Inneren Reste eines gemörtelten Fußbodens zutage. Im über dem Fluss gelegenen Hang konnte die Umfassungsmauer

der Vorburg erfasst werden, an die das Wirtschaftsgebäude angelehnt war. An dieser Mauer können zwei Bauphasen abgelesen werden. Die ursprüngliche, 110 cm dicke Mauer wurde wahrscheinlich aus statischen Gründen an der Außenseite um 90 cm verstärkt, also auf eine Gesamtbreite von 2 m gebracht. Den Kellerboden im nördlichen Teil bildet der abgetragene felsige Untergrund. Der Südteil des Kellers war über der Baugrube der Umfassungsmauer mit unbearbeiteten, in Kalkmörtel-Schichten eingelegten Steinen gepflastert. Die Art der Kellerdecke kann vorläufig nicht bestimmt werden. Spezifische Steinschäden, die ein eingestürztes Gewölbe andeuten könnten, wurden nicht gefunden. Diese Situation kann eine Folge des konsequenten Abtragens der Vorburggebäude sein. Das geringe Ausmaß der Zerstörung an den eingestürzten Konstruktionen ist für die Fläche der Vorburg und des zweiten Grabens allgemein charakteristisch. Für die Existenz einer hölzernen Decke fehlen vorläufig ebenfalls Belege. Im untersuchten Areal wurden an der abgebrochenen Kante des felsigen Untergrunds keine Spuren von Balkentaschen gefunden. Die Mauer zwischen den Gebäudeteilen, in der sich diese Spuren vielleicht hätten erhalten können – eventuell der Ansatz eines Gewölbes? –, ist bis auf nur stellenweise erhaltene Fundamenteile vollkommen zerstört. Für die mögliche Existenz der Holz- und Lehmkonstruktionen (vielleicht eine Fachwerkkonstruktion) auf dem Niveau der ersten Etage könnte eine Lehmschicht sprechen, die an der Außen- sowie an der Innenseite der hof-

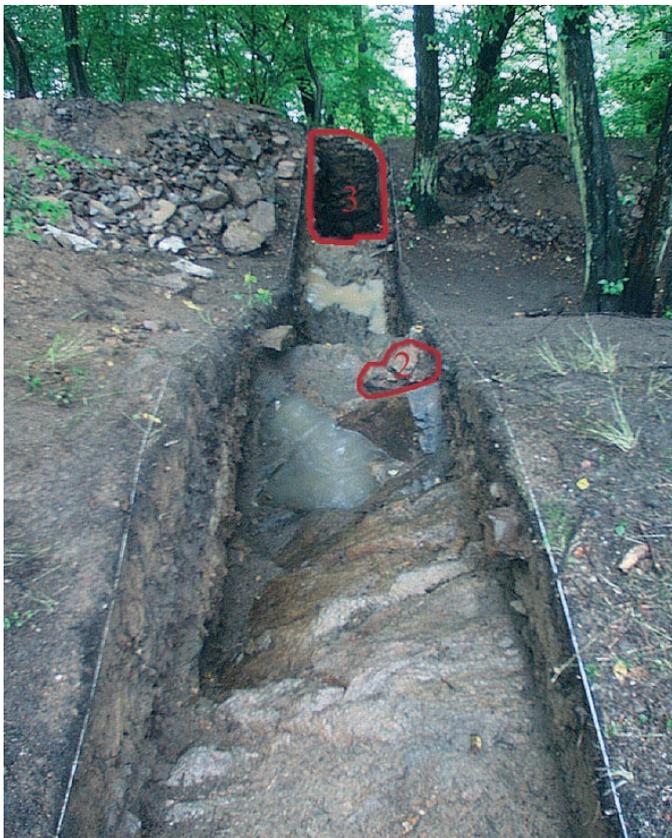
Abb. 14. Zlenice. Sondierung XI: Schnitt durch das Objekt im Südteil der Vorburg, 2 – Zwischentraktmauer, 3 – Umfassungsmauer der Vorburg (Foto: T. Durdík).

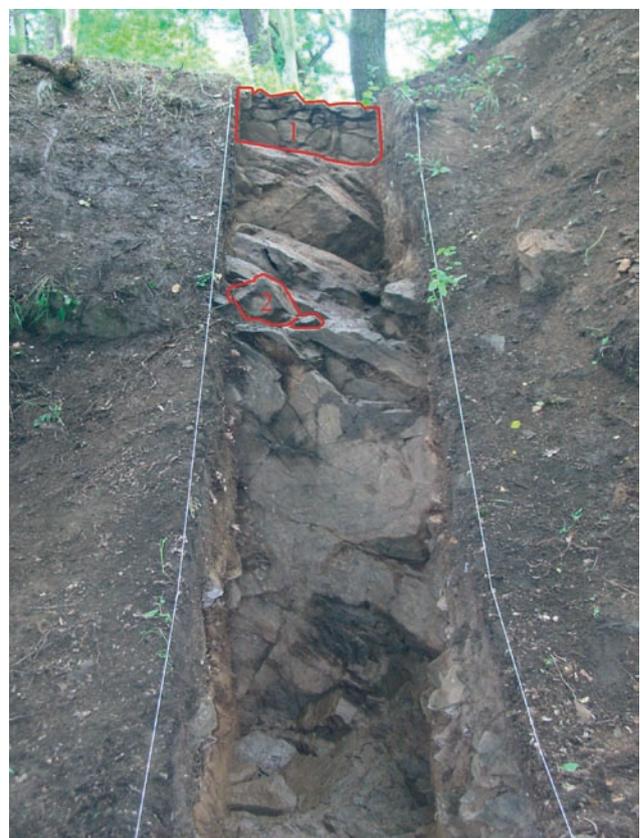
Abb. 15. Zlenice. Sondierung XI: Schnitt durch das Objekt im Südteil der Vorburg, 1 – hofseitige Mauer, 2 – Zwischentraktmauer (Foto: Verf.).
