Haus Letmathe – eine Wehranlage als großbürgerlicher Wohnsitz

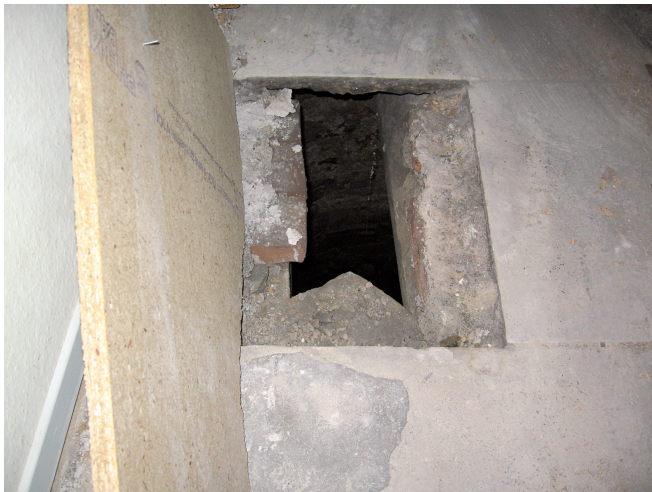
Abb. 3. Der unter einer Türschwelle gefundene Brunnen.

Schon aus der archivalischen Überlieferung ergibt sich jedoch, dass hier bereits spätestens seit dem 13. Jahrhundert ein festes Haus gestanden hat, auf dem eine Familie von Letmathe wohnte². Reste dieses ersten Hauses konnten bei den Umbauarbeiten gefunden werden. So wurde im Nordosten, teilweise unter einer Wand verborgen, ein Brunnen freigelegt, dessen Lage darauf hindeutet, dass er vor der Errichtung des heutigen Gebäudes entstanden sein muss. Zudem fanden sich im südlichen Gebäudeteil Reste älterer, diagonal verlaufender Fundamentmauern. Der wohl weitgehend aus Holz errichtete Vorgängerbau befand sich vermutlich überwiegend unter dem heutigen Gebäude, jedoch leicht nach Nordosten versetzt. Dieses erste feste Haus war von einem breiten Wassergraben umgeben, der in Resten bis zum Beginn des 20. Jahrhunderts als Gartenteich erhalten geblieben ist und sich noch heute als längsrechteckige, fast parallel zum Haus verlaufende Senke im Park östlich des Hauses abzeichnet.

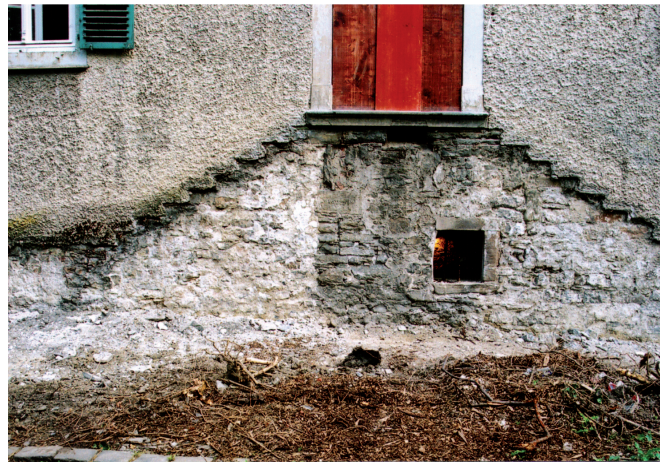
Abb. 5. Mittelalterliche Mauer mit Umbauspuren hinter der abgerissenen klassizistischen Treppe.

Das Obergeschoss des südlichen Hauses jedoch konnte nachweislich über eine steinerne Treppe vom Hof erreicht werden, von der sich Spuren bis heute erhalten haben⁹. Nach der Entfernung der klassizistischen Freitreppe wurden Teile der ursprünglichen Außenwand des südlichen Bauteils sichtbar, die schon bei diesem kleinen historischen Fenster Hinweise auf drei Umbauphasen liefern, deren jüngste um 1692 anzunehmen ist. Die kleinsten und ältesten Fenster, die wohl noch als Schießscharten ausgebildet waren, zeigen durch ihre Anordnung, dass die Bodenniveaus im Mittelalter nicht

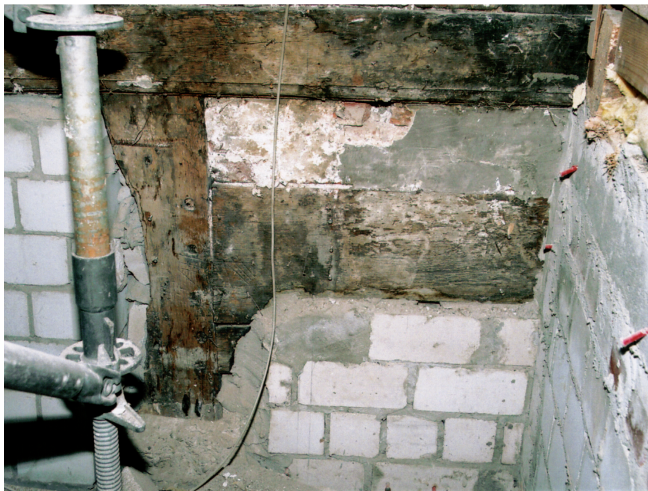
Abb. 7. Die Fachwerkwand, die den Hof nach Osten verkleinerte.

Gebäudeteils wurden abgenommen und die Sparren später verkürzt wieder im neuen flacheren Walmdach eingebaut. Ursprünglich war wohl geplant gewesen, den gesamten Bau um ein Geschoss zu erhöhen, da das Obergeschoss zum Hof hin nur mit einer recht dünnen Fachwerkwand abschließt, die üblicherweise bei solchen Gebäuden nur als Innenwand Verwendung fand.

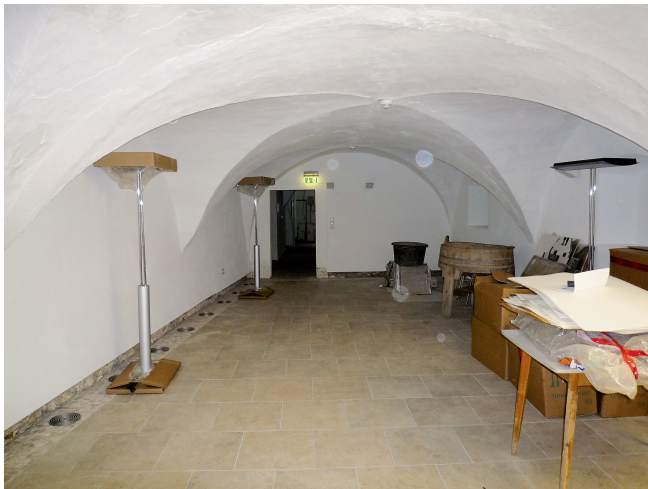
Abb. 11. Gewölbekeller mit dem 1692 ergänzten Gewölbe.

In dem langsam alternden Haus mussten in den folgenden Jahrzehnten immer wieder Reparaturen ausgeführt werden. 1692 wurden neue Wände eingezogen, das Dach teilweise neu gedeckt und ein Erdgeschossraum im südlichen Gebäudeteil mit dem bis heute vorhandenen Gewölbe versehen. Die ehemalige Rückwand des Turmes wurde im heutigen Erdgeschoss vollständig abgerissen und weiter in den Hof hinein durch eine mit einem großen segmentbogigen Durchgang geöffnete Wand ersetzt. Im Zuge dieser Umbauten wurde auch das Erdgeschoss durch Anschüttungen zu einem leicht eingetieften Keller umfunktionierte. Mit diesen kleinen Veränderungen blieb das Haus bis um 1800 erhalten.

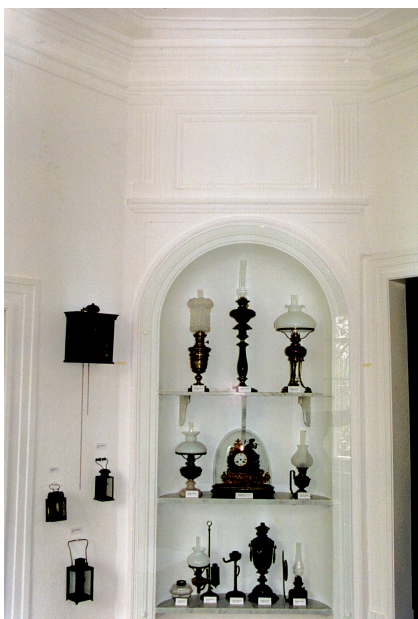
Abb. 12. Stuckierte Kaminnische.

Das neue Obergeschoss erhielt vier Räume, die mittels einer Enfilade den Durchblick durch die gesamte Gebäudetiefe ermöglichten. Außerdem erhielten die Räume eine aufwändige Ausstattung. Stark profilierte Stuckrahmen mit klassischer Sima und Geison begrenzen die flachen Deckenspiegel; mit Stuck gerahmte Kaminnischen mit klassischen Pilastern und Gebälken geben den Räumen einen noch repräsentativeren Charakter. Da die Stuckrahmen im Erdgeschoss unter den alten Lehmwellerdecken befestigt wurden, hat man die großen Profile zur Gewichtsreduktion grob als Holzkonstruktion vorgefertigt und diese Kästen mit Stroh ausgestopft. Der eigentliche Stuck, der darauf aufgebracht wurde, ist in Teilen nur wenige Millimeter dick. Bei der Ab-

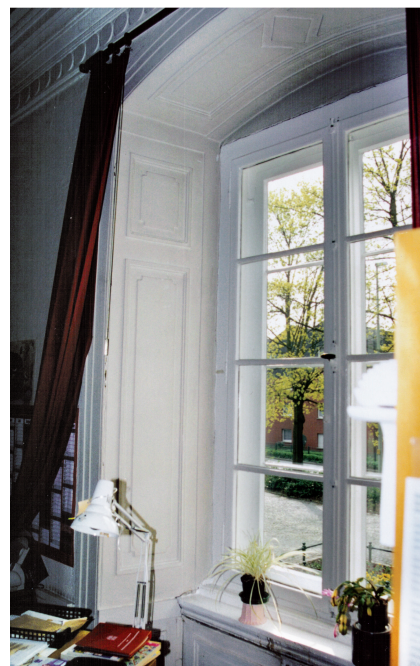
Abb. 13. Fenster und Lambrie aus dem Jahre 1812.

Neben diesen bis heute vorhandenen Zierelementen wurden 1812 in allen Räumen des Obergeschosses umlaufende, kassettierte Lambrien aus Holz eingebaut, die die Wände von den Fensterbrüstungen bis zu den Fußleisten verkleideten. Die hier eingebauten großen hochrechteckigen Fenster erhielten ebenfalls Holzverkleidungen in den schrägen Laibungen, die in ihren Formen den Lambrien entsprachen. Alle Holzteile wurden 1812 mit einer dunkelgrünen Ölfarbe gestrichen. Die durch die großen Fenster sehr hellen Räume wurden als Kontrast zu den Holzteilen nur in schlichtem Cremeweiß gestrichen, um den Eindruck des Lichts zu unterstreichen. Ob die Wände zudem

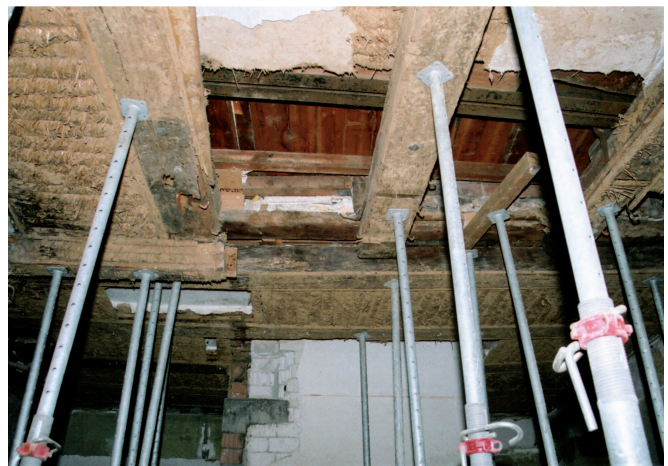
Abb. 15. Stark zerstörte Balkendecke nach der Freilegung 2008.

Die größte Herausforderung bei der Sanierung waren jedoch nicht die Umplanungen, sondern die Beseitigung der Bauschäden. Da man in den frühen siebziger Jahren, als das Haus zeitweise leer stand, keinen Bauunterhalt leistete, konnte ein Wasserrohrbruch über lange Zeit unentdeckt bleiben. Das Wasser hat die weitgehend noch aus dem 16. Jahrhundert stammen-

den Balkendecken in weiten Teilen durchfeuchtet. Bei der Sanierung in der Mitte der siebziger Jahre hatte man lediglich die Decken und Wände mit Leichtbauelementen verkleidet, so dass die vorgeschädigten Hölzer in den folgenden Jahren in weiten Teilen von Holzschädlingen befallen wurden. Daher führten insbesondere die in den letzten 30 Jahren entstandenen Schäden dazu, dass Teile der Renaissancedecken und viele Sparrenfüße der älteren Dachaufbauten ersetzt werden mussten.

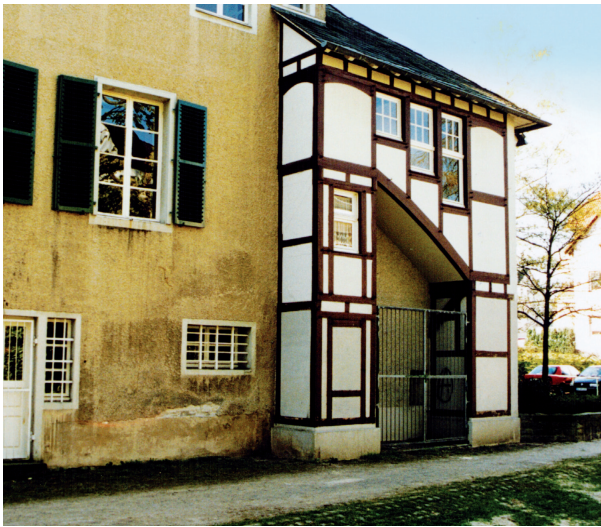
Abb. 16. Fachwerkbau aus dem Jahre 1911 im Nordwesten des Hauses.

Im gleichen Jahr 1911 begann Overweg mit dem Ausbau des hinteren Dachgeschosses. Er ließ im Norden ein breites Zwerchhaus mit flachem Dreiecksgiebel aufsetzen, das formal an die klassizistischen Formen des Hauses angepasst war. Der so belichtete Dachraum wurde vollständig ausgebaut und zu Wohnzwecken, wohl für Hausangestellte, genutzt. Zeitgleich entstand an der Nordwestecke des Hauses ein Fachwerkanbau, der die Dienstbotentreppe aufnahm und die neuen Dachwohnungen mit dem Hauptgeschoss verband. 1911 befand sich an der gleichen Ecke noch ein großes Wirtschaftsgebäude aus Fachwerk, das ebenfalls über den neuen Fachwerkanbau vom Haupthaus erschlossen wurde. So wie das Zwerchhaus den Bauformen des Haupthauses, so wurde das neue Treppenhaus den Formen des hier wohl optisch dominanten Wirtschaftsgebäudes angepasst. Seit dem Abriss des

Wirtschaftsgebäudes wirkt der kleine Fachwerkanbau nun wie ein formaler Fremdkörper an dem ansonsten durch klare klassizistische Formen und seine Putzoptik geprägten Bau.
