Gut Bruche bei Melle – Bauhistorische Untersuchungen an einer wenig bekannten Wasserburg

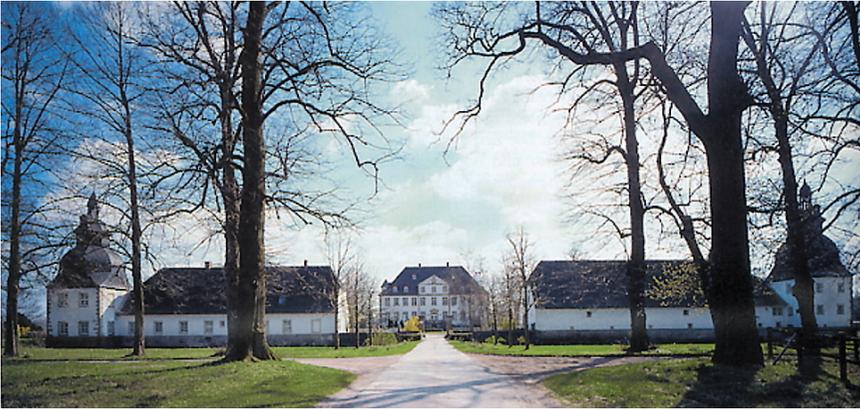
Abb. 1. Gut Bruche (aus: W. Schlüter [Hrsg.], *Schriften zur Archäologie des Osnabrücker Landes*, Bd. II: *Burgen und Befestigungen*, Osnabrück 2000).

Zwischen Teutoburger Wald und Wiehengebirge liegt 20 Kilometer südöstlich von Osnabrück die Stadt Melle. Östlich vor der Stadt und über eine alte Allee zu erreichen, befindet sich die Burganlage von Gut Bruche. Sie wird an ihren äußeren Ecken durch zwei gedrungene Türme begrenzt, an die sich die Vorbürgflügel anschließen. Das zweigeschossige barocke Herrenhaus liegt etwas zurückgesetzt innerhalb der Hauptburg. Haupt- und Vorbürg werden von einer gemeinsamen Graft umschlossen, die ursprünglich die Hauptburg mit einem inneren Wasserlauf von der Vor-

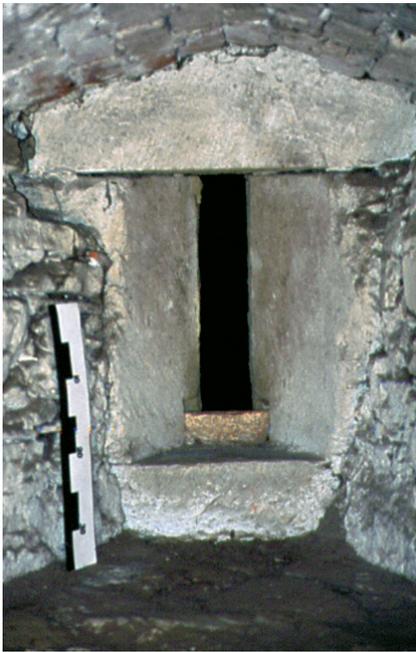
Abb. 3. Schießscharte mit Prellholz (Innenansicht) (M. Suck, C. S. Prinzhorn 2001).

Bereits vor 1350 war auf dem Burgareal die erste Befestigungsanlage (*habitationis*) entstanden, deren bauliche Gestalt nicht gesichert ist (Abb. 7). Wohl um 1450 wurden der Westturm und mit ihm die gesamte Vorburg von den Herren de Bruke als Teil einer umfassenden Wehranlage errichtet, ausgestattet mit Schießscharten für Handfeuerwaffen (die Prellhölzer sind in situ erhalten) (Abb. 9).

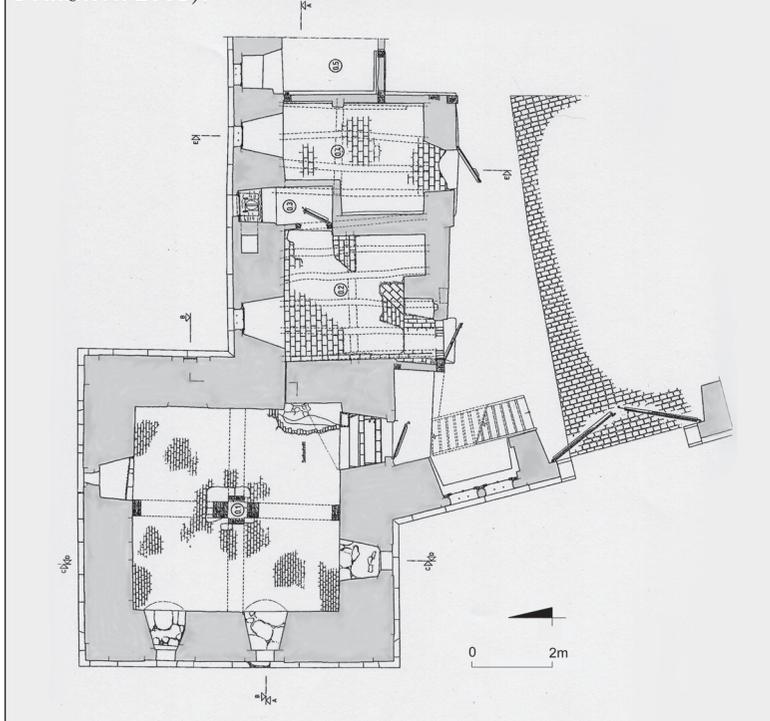
Abb. 4. Grundriss des Keller-/Erdgeschosses (M. Suck, C. S. Prinzhorn 2001).

stanz eingreifende Maßnahmen vorgenommen werden. Dennoch war es möglich, zwei Suchschnitte anzulegen. Betritt man den Keller des Westturmes von Süden, wird man in der Süd-Ost-Ecke auf eine Unregelmäßigkeit im Mauerwerk aufmerksam. Oberhalb des Fußbodens zeichnet sich ein Rücksprung ab. Der zurückgesetzte

Teil der Wand und die übrige Ostwand stoßen stumpf aneinander und bilden eine Fuge.

Der in diesem Bereich angelegte Suchschnitt im Keller ergab, dass es sich bei dem Westturm um einen Bergfried handelt, dessen Kellergeschoss hofseitig ursprünglich offen oder nur mit einer leichten Holzkonstruktion verschlossen war – ein wichtiger Aspekt für den Entwurf einer Nutzungsgeschichte und die Gestaltveränderung des Gebäudes. Einen wesentlichen Beitrag dazu trugen auch die Putz- und Mörtelanalysen bei.

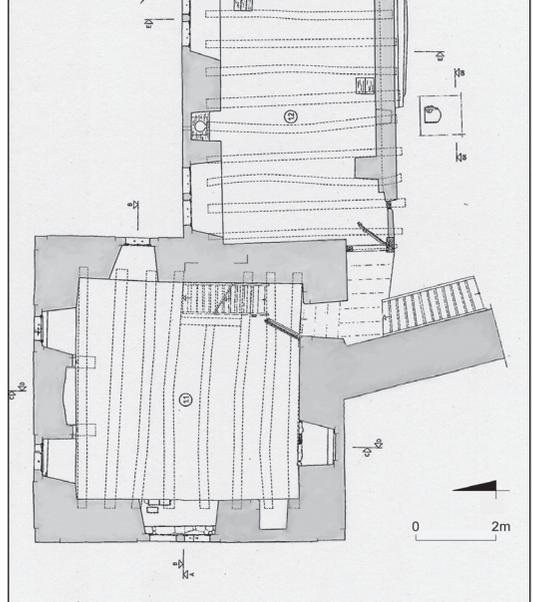
Abb. 5. Grundriss des ersten Obergeschosses (M. Suck, C. S. Prinzhorn 2001).

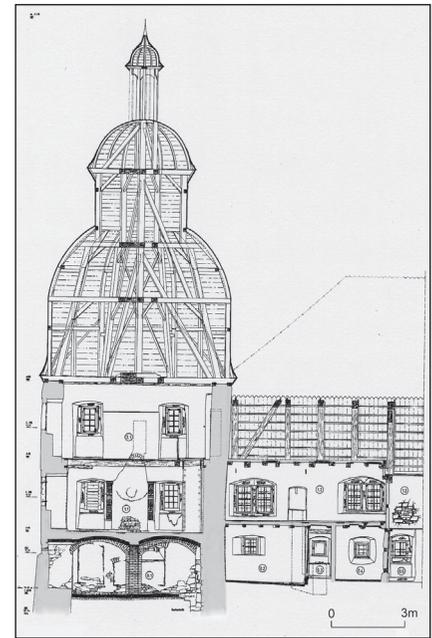
Abb. 6. Schnitt durch den Westturm mit Anbau, Blick nach Norden (M. Suck, C. S. Prinzhorn 2001).

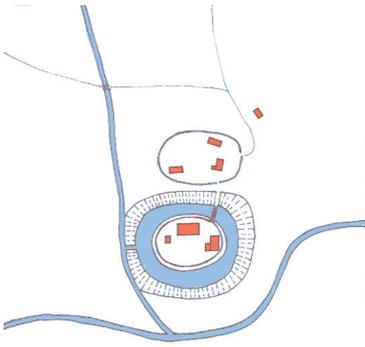
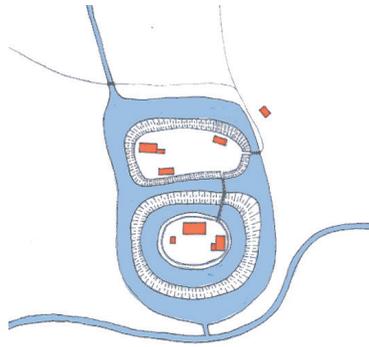
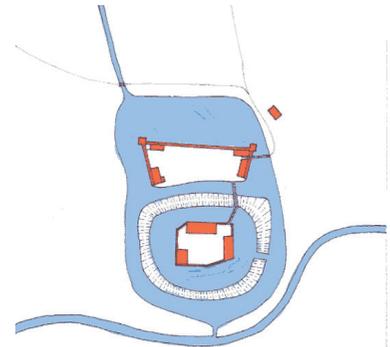
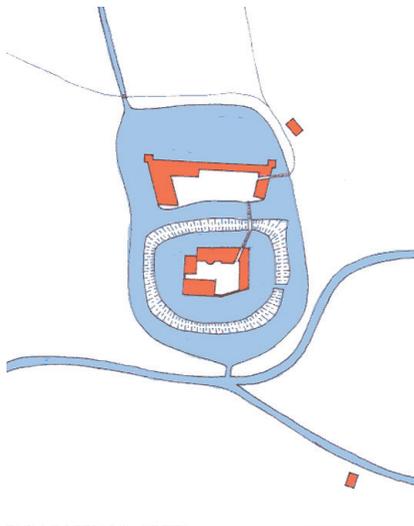
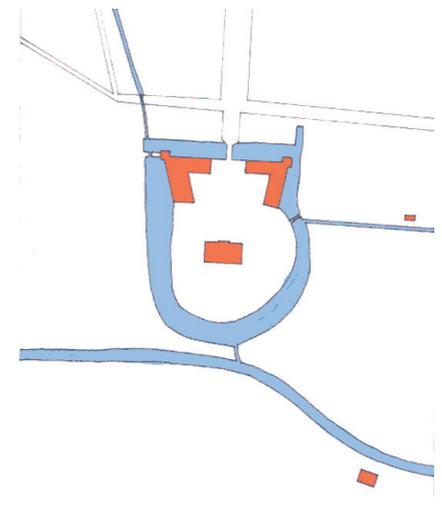
Abb. 7. bis 11. Entwicklungsschritte der Burganlage anhand von Kartenwerken (Auszug). Maßstab ca. 1 : 7000, genordet.

Es sind bisher drei historische Kartenwerke bezüglich des Gutes Bruche bekannt. Die älteste unter ihnen ist eine undatierte Handzeichnung, die aber anhand ihrer Darstellungsweise in das beginnende 18. Jahrhundert zu datieren ist⁷ (Abb. 10: Stufenplan vor 1733). Auf ihr wird eine von zwei konzentrisch angelegten Gräften umsäumte Hauptburg gezeigt, die als eine annähernd rechteckige Ringmaueranlage ausgebildet ist. Der äußere Wassergraben umfloss außerdem eine dreiseitig geschlossene Vorburg mit zwei aus der Mauerflucht heraustretenden Ecktürmen. Die nächstjüngere Karte aus dem Jahr 1805⁸ zeigt bereits
