Die sächsische Burgruine Tharandt – Überlieferung und Mauerwerksbefunde

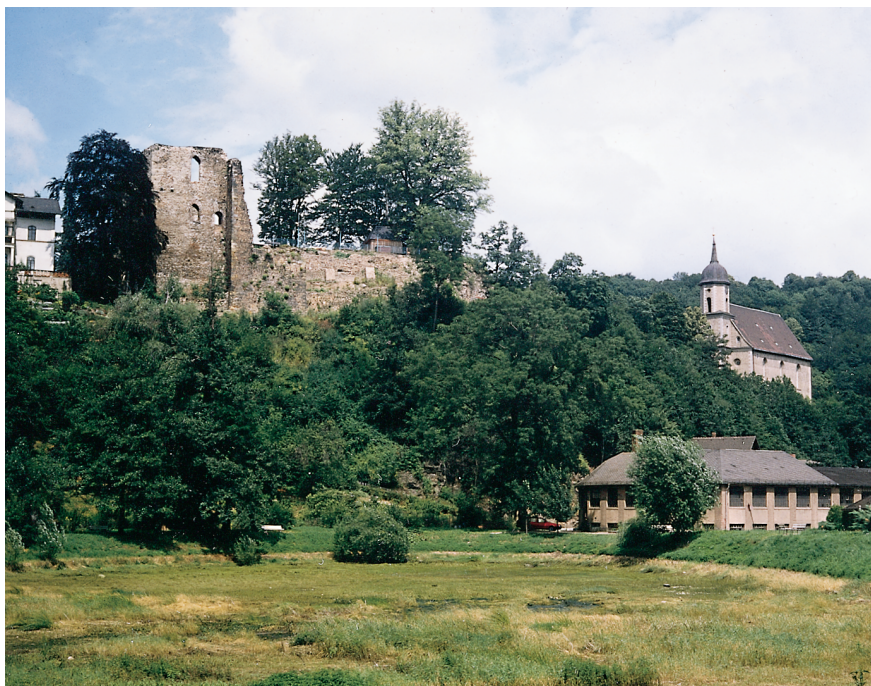
Abb. 4. Burgruine Tharandt von Süden, Zustand im Juli 1991. Rechts die Stadtkirche auf den Mauern der Unterburg, links die hohe Südwand vom „Palas“ (Torhaus von 1477) vor Beginn der Sanierungsarbeiten (Foto: Verf., 27. 07. 91).

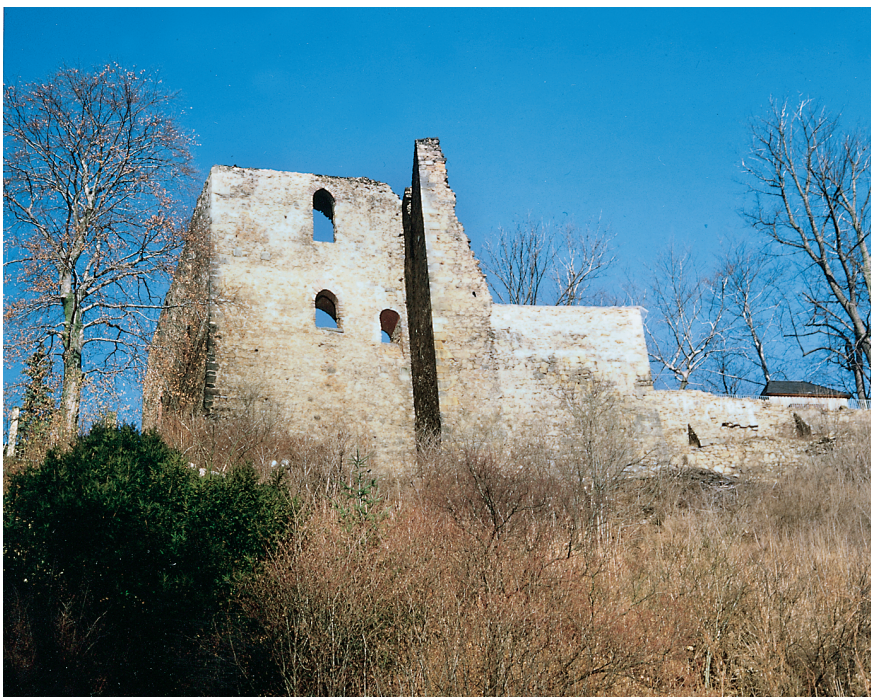
Abb. 5. Oberburg der Burgruine Tharandt von Süden; nach Ergänzung der Außenmauer (in Bildmitte) des Südturmes (Foto: Verf., 14. 01. 94).

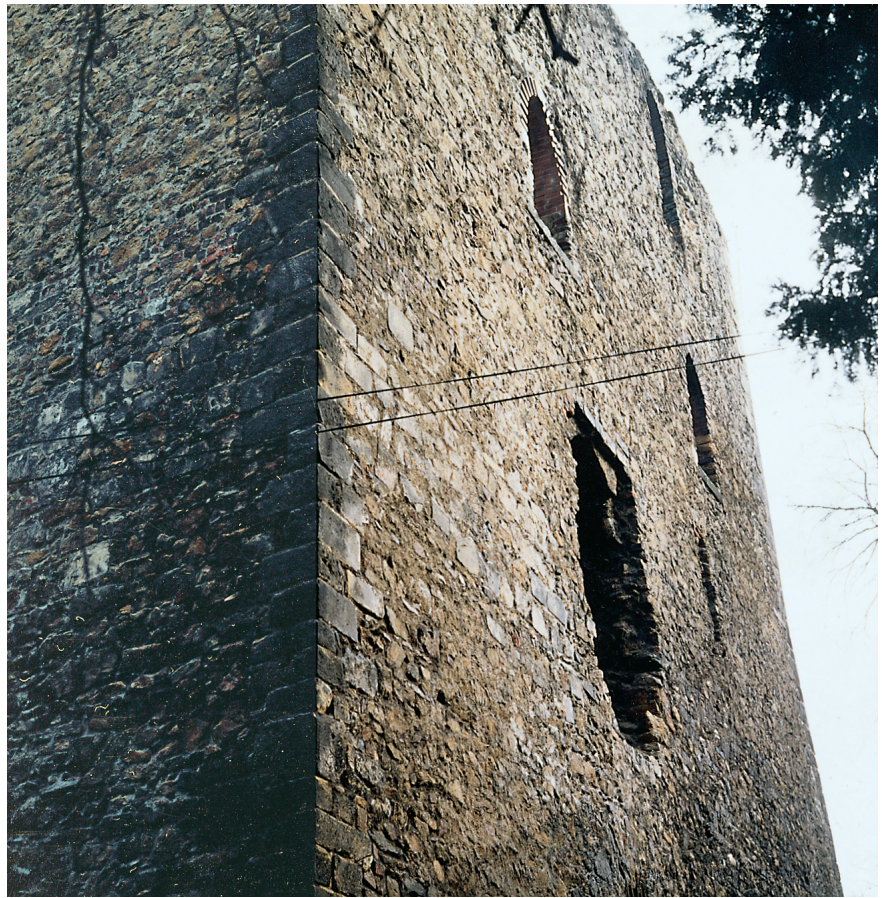
Abb. 6. Torhauswestwand der Burgruine Tharandt von Nordwesten. In Bildmitte das spätgotische Portal mit dem Falz für die Zugbrücke, das Mauerwerk links neben dem Portal enthält zahlreiche Spolien (Foto: Verf., 14. 01. 94).

schen Portals mit Rücklage für die Zugbrücke im Erdgeschoss ablesbar. Die Ausführung des Portals ist heute noch nach dem Vorbild böhmischer Burgen rekonstruierbar (Burgruine Orlik u Humpolce). Der Zugang zum Tharandter Portal erfolgte über eine Brücke³⁴ und ähnelt dem Zugang zum Wohnturm der Burgruine Rabí.

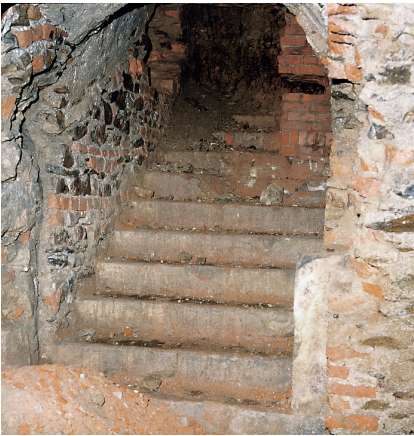
Abb. 7. Burgruine Tharandt, Treppe aus dem Tonnengewölbe unter dem Torhaus zum Hof nach Osten während der Freilegungsarbeiten. Die nördliche Treppenwange enthält Ziegelschichten (Foto: Verf., 13. 06. 92).

Der Südturm und nach Westen zu der mit seiner Südwest- und Nordostecke erhaltene „Palas“ (Torhaus von 1477) überbauen den Zwinger. Nach Freilegung der Gewölbekappe war zu sehen, dass der von außen so einheitlich wirkende Baukörper an den Wänden im Inneren zahlreiche Bauphasen aufweist. Als ältestes Bauteil gibt sich die Südwand vom möglichen Küchengebäude zu erkennen, die das Südgebäude durchläuft und ihr Ende in der Ecke von Südwand Palas und Westwand Südturm findet (Abb.1). In der aufragenden Palas-Südwand besteht ca. 30 cm neben der Ecke zum Südturm eine senkrechte Baunaht. An dieser Stelle treffen drei Bauphasen aufeinander, die Südwand vom Küchengebäude, die Südwand vom Palas und die Westwand vom Südturm. Deutlich sind die Unterschiede in der Mauertechnik ablesbar. Das kurze Ende der Küchengebäude-Südwand ist kleinformatig unregelmäßig. Die Südturm-Westwand weist die gleiche regelmäßige Schichtung wie im unteren Bereich der Ostwand auf. An der Palas-Südwand und im weiteren Verlauf auch nach Westen und teilweise nach Norden findet sich ein unregelmäßiger Verband, der neben verschiedenformatigen Bruchsteinen immer wieder Ausgleichsschichten aus Backsteinen und eine große Anzahl von sekundär verwendeten Werksteinen älterer Gebäude enthält³³. Die vierte Wand des Palas nach Osten zum Hof hin stammt von einem noch älteren Baukörper. Hier tritt wieder der unregelmäßige Verband der Küchengebäude-Südwand auf. Ein Vergleich des verwendeten Mörtels hat noch nicht stattgefunden, würde aber u. U. wertvolle Hinweise zur Klärung der Bauzeit liefern. Die Ostwand des Palas stößt stumpf an dessen Nordwand an. Unter dem heutigen Hofniveau ist ein kurzes Stück davon sichtbar, bevor die Ecke von der mit dem Neubau des Torhauses eingebauten nördlichen Treppenwange überbaut wurde. Deshalb kann entge-

gen bisherigen Annahmen diese nach unten führende Treppe zu dem großen Kellergewölbe erst unmittelbar nach dem Neubau des Torhauses in den Jahren 1476/77 entstanden sein. Das Kellergewölbe enthält – wie der gesamte Baukörper – viele regelmäßige Backsteinschichten. Im Gewölbe ist sichtbar, dass der Bereich Kellertreppe erneut eingeschalt worden sein kann. Auch daraus geht hervor, dass der Treppenlauf erst nach Fertigstellung des Kellergewölbes eingefügt worden ist. Der verwendete dünnflüssige Mörtel ist an der Nahtstelle nach außen über das Gewölbe verlaufen. Die Überwölbung der Treppe war fast vollständig aus Backsteinen gefertigt, die Seitenwände hingegen aus Bruchsteinen mit regelmäßigen Ausgleichsschichten aus Backsteinen. Leider ist hier, wie an vielen anderen Stellen auch, der originale Befund durch die jüngsten Baumaßnahmen erheblich verändert worden. Die Funktion dieses Bauwerkes als Torhaus ist nach Westen am Abdruck des spätgoti-

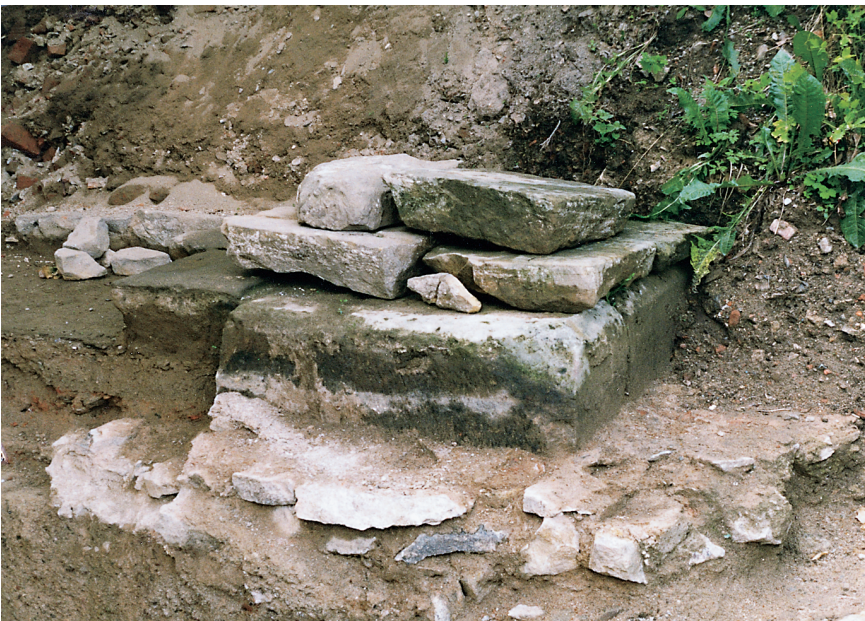
Abb. 8. Burgruine Tharandt, freigelegte spätgotische Pfeilerbasis auf der Nordwand des Südturmes von Südosten. Diese im Text beschriebene Wand ist als Südwand eines möglichen Küchengebäudes ältester Bauteil der Oberburg (Foto: Verf., 30. 06. 97).

Die Südwand des Küchengebäudes ist als durchlaufende Mauer noch bis ca. 45 cm unter dem Erdgeschossfußboden erhalten³⁵. Sie ist sauber in Bruchstein ausgeführt und nach Süden verputzt. Der dazu verwendete Mörtel weist einen hohen Anteil an Holzkohle auf. Im ersten Drittel ist eine abgebrochene Wandverzahnung erkennbar. Zweck und weiterer Verlauf dieser zu unbekannter Zeit abgebrochenen Wand sind nicht zu erschließen. Die Ost- und die Westwand des beschriebenen Südgebäudes stößt stumpf an die durchlaufende Wand an. Diese weitere Baufuge war im Bereich des Zwingers noch 1991 ablesbar, wobei damals auch der unter-

schiedliche Verband zu erkennen war. Die Ostwand des Südturms war in regelmäßigen, 25 bis 30 cm starken Schichten aus großformatigen Bruchsteinen mit einer Ausgleichsschicht aus flachen Steinen ausgeführt, die Südwand des Küchengebäudes hingegen ist aus insgesamt kleinerformatigen Bruchsteinen ohne erkennbare Schichtung errichtet.

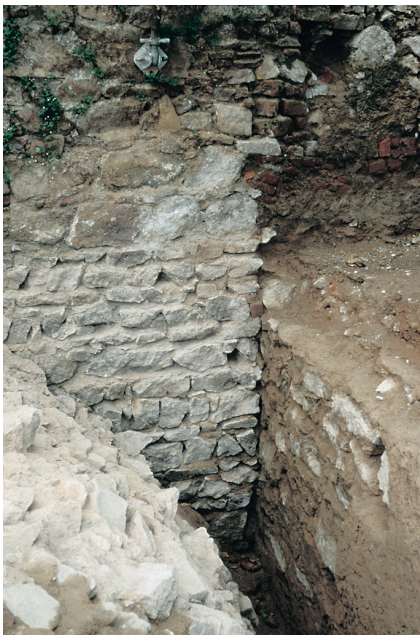
Abb. 9. Burgruine Tharandt, Mauerwinkel im Südturm zwischen Westwand (nach links) und Nordwand (nach rechts) von Südosten. An der Nordwand Reste originalen Putzes; der untere Teil der Westwand spätgotisch, der obere mit Verwendung von Ziegeln jünger. Im Vordergrund die Gewölbekappe des Tonnengewölbes im Südturm (Foto: Verf., 30. 06. 97).

Der Erdgeschossraum hatte nach Süden zwei Fenster. Das mittlere Gewände besteht aus Sandstein, die seitlichen Gewände sind aus Ziegelsteinen ausgeführt, was im Ansatz noch erkennbar ist. Die östliche Wand fehlt. In der Westwand sind die Wandöffnungen später nochmals verändert worden. An der Südwestecke ist eine Öffnung vermauert, welche die Größe einer Tür hatte. In Wandmitte ist ein jüngeres Fenster erkennbar; der Umbau ist an den senkrechten Baufugen ablesbar. Die Ziegel des Fenstergewändes haben die gleichen Maße wie die übrigen im Südturm verwendeten. Dies lässt auf eine kurze Bauabfolge schließen. Denkbar wäre die Baumaßnahme, zu der die Herzogin Sidonie 1502 den Auftrag gab, zu irem furgonnenen bauwe nach anzeigung ired amptmannes sovil ziegel und kalgks, als er daßmal bedorffende sey, aufladen unnd volgen wolle lassen³⁸. Die Gewände des Fensters haben die gleiche Neigung wie die der Südwand. Das heute vermauerte Fenster ist auch von Westen, also von außen, ablesbar. Der Fußboden war ab 1478 (oder erst ab 1502?) mit Sandsteinplatten belegt. Vor Beginn der Sanierung waren einige Platten um die Säulenbasis noch in situ erhalten. Als Fußbodenunterbau diente ein Teil des Bauschutts von Abbruch und Neubau des Gebäudes. Besonders an den Wänden war zu erkennen, wie die Maurer abends ihr Gerüst gereinigt haben, indem sie die Rüstbretter senkrecht auf die Rüsthölzer gestellt und dann aufgestoßen haben. Der Bauschutt war in
