Die mittelalterliche Burg und das Jagdschloss (Kaiser-)Ebersdorf in Wien

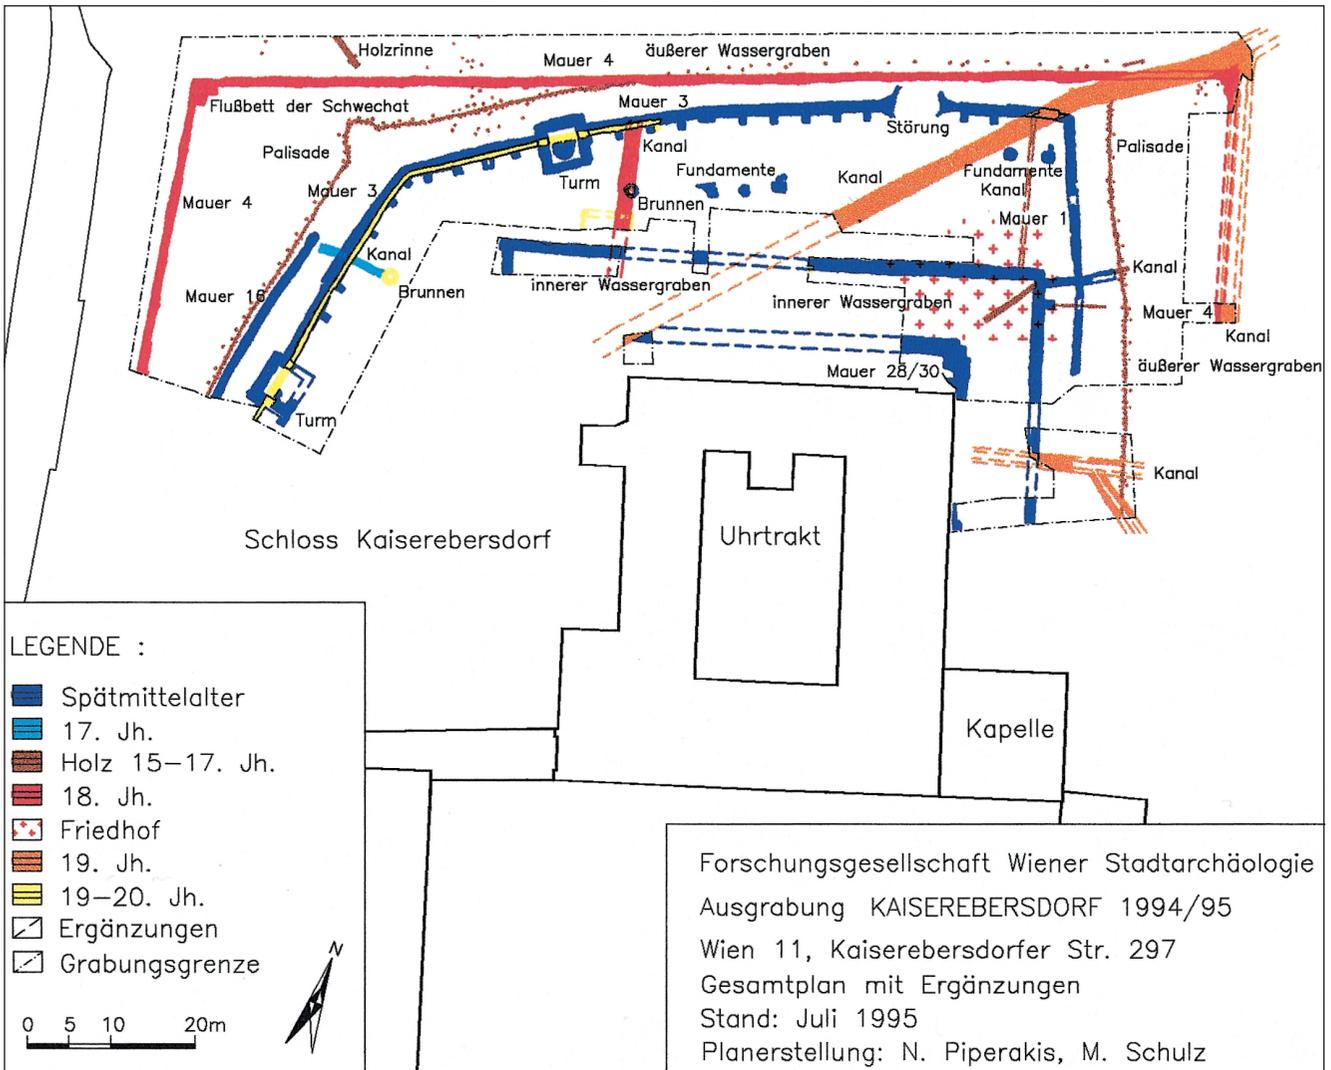
Abb. 2. Gesamtplan der Grabung Kaiserebersdorf 1994/95 (Vermessung: MA 41 u. ZT W. Meixner; Plan: N. Piperakis, Magistrat der Stadt Wien, Geschäftsgruppe Kultur und Wissenschaft, Referat für Stadtarchäologie).

ob sich hier tatsächlich auch die mittelalterliche Burg der Herrn von Ebersdorf befunden hat². Ein Erweiterungsbau der Strafanstalt unmittelbar nördlich des Uhrtraktes war Anlass für eine baubegleitende archäologische Untersuchung in den Jahren 1994/95 (Abb. 2). Von den oberirdisch nicht mehr sichtbaren Bauten konnten der äußere Wassergraben, welcher teilweise durch die Flussarme der Schwechat gebildet wurde, eine Palisade, die Umfassungsmauer mit anschließenden Bauten und Türmen sowie der innere Wassergraben erfasst werden. Von den jüngeren Befunden wurden eine weitere Einfassungsmauer (Mauer 4), ein Friedhof, zwei Brunnen und Kanäle dokumentiert.

Die Ausgrabungen der Stadtarchäologie Wien brachten Teile der Befestigung zu Tage, die im Spätmittelalter entstanden sein dürfte und in der Neuzeit teilweise weiter verwendet und adaptiert wurde (Abb. 2).

Im (äußeren) Zwinger zwischen innerem Wassergraben und äußerer Umfassungsmauer wurden fünf Punktfundamente freigelegt (Abb. 2). Ihre Mauerstruktur sah den unteren Teilen der Umfassungsmauer ähnlich¹⁴. Die drei bzw. zwei Fundamente könnten zu hauptsächlich aus Holz bestehenden, an die Umfassungsmauer angelehnten (Neben-)Gebäuden gehört haben. Westlich der drei Fundamente lag ein Brunnen, der mit Tierknochen und Keramik des 15./16. Jahrhunderts verfüllt war.

Sieben Meter westlich der Nordostecke der Umfassungsmauer befand sich eine ca. 30 cm vor die Mauer vorspringende Verstärkung (Abb. 2 u. 3), wodurch sich eine Mauerstärke von 1 m ergab. Ursprünglich zog sie sich 6 m lang nach Nordosten. Die Ecken waren aus großen Quadern errichtet¹⁷. Wahrscheinlich bildeten die

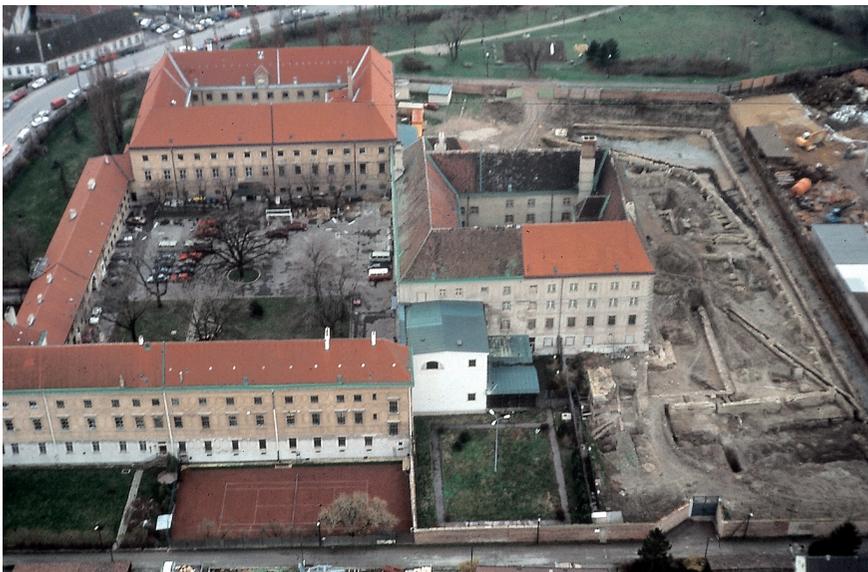
Abb. 3. Die Schlossanlage und die Grabung Kaiserebersdorf von Osten gesehen (Foto: J. Kaye, Magistrat der Stadt Wien, Geschäftsgruppe Kultur und Wissenschaft, Referat für Stadtarchäologie).

An den annähernd quadratischen Vierflügelbau mit Innenhof, den so genannten Uhrtrakt, schließt südlich ein querrechteckiger Hof an, der im Osten durch den Kanzleitrakt, zur Kaiserebersdorferstraße hin durch den Südtrakt und im Westen durch einen weiteren Vierflügelbau, den so genannten Zöglingstrakt, begrenzt wird (Abb. 3 u. 4).

0,6 bis 0,8 m stark. Ihre ursprüngliche Höhe war nicht mehr feststellbar, sie war bis in eine Höhe von 2,6 m erhalten. Die Umfassungsmauer war außen deutlich geböschd und schräg gegen das anstehende Erdreich gestellt. Außerdem war sie an der Innenseite in Abständen von ca. 2,9 m mit Pfeilern versehen. Diese waren sorgfältig aus Bruchsteinen in Mörtelbindung errichtet, ca. 0,7 m stark. Die Pfeiler könnten als Stützen der Mauer gedient haben, möglich ist aber auch, dass sie einen Wehgang trugen, da sie sich zum Zwinger hin befanden (Abb. 3 u. 4).

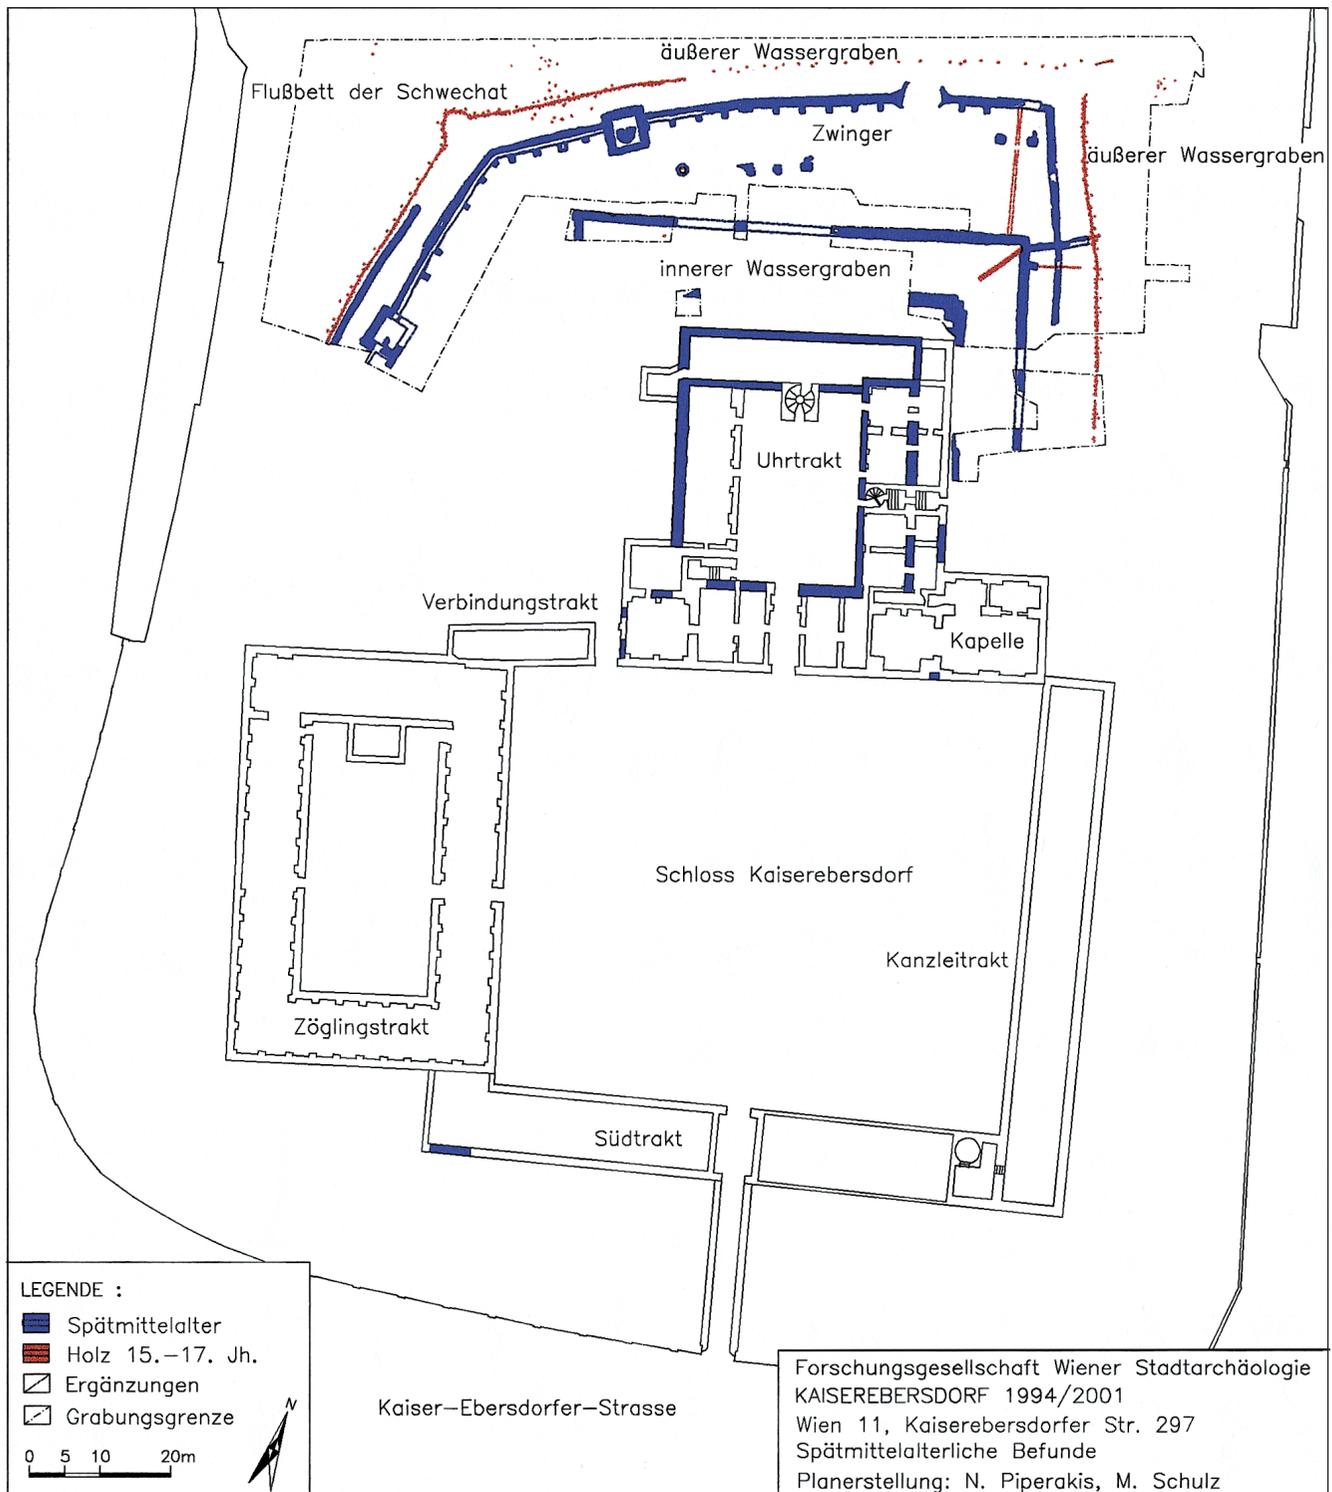
Abb. 4. Plan des Schlosses Kaiserebersdorf und der Befestigung (Vermessung: MA 41; Plan: N. Piperakis u. M. Schulz, Magistrat der Stadt Wien, Geschäftsgruppe Kultur und Wissenschaft, Referat für Stadtarchäologie).

Den Uhrtrakt umgab ein von Mauern eingefasster Wassergraben, der ungefähr 7,30 bis 7,60 m breit war und in seiner Ost-West-Ausdehnung eine Länge von 62 m hatte. Die vom rekonstruierten Gehniveau des Zwingers aus ermittelte Tiefe betrug ca. 2,5 m. Zwischen dem Uhrtrakt und dem inneren Wassergraben lag ein etwa 4 m schmaler Bereich, der wohl als erster oder innerer Zwinger anzusprechen ist (Abb. 4).

und Eckquadern kam 1998 an der Außenmauer des Südtraktes zu Tage und könnte, den Maßen und dem Mauerwerk nach, der Rest eines weiteren Turmes sein (Abb. 4).

Der äußere Wassergraben wurde im Westen und Norden von natürlichen Flussläufen und im Osten von einem künstlich angelegten Graben gebildet. Parallel zur Umfassungsmauer war im Westen im Abstand von 4 m eine weitere Mauer (16) aus Bruchsteinmauerwerk, das mit wenigen Ziegel(stücke)n ausgezwickt war, vorgelagert¹⁸ (Abb. 4).

dert könnten die später als innere Grabenfurtermauer dienenden Mauern (28/30) des inneren Wassergrabens anzusprechen sein (Abb. 4). Die Nordfassade des Uhrtraktes mit der Nordostecke (vor der Osterweiterung) und die Mauern des inneren Grabens beziehen sich aufeinander und verlaufen fast parallel zueinander, so dass sie in einem Zusammenhang stehen müssen (Abb. 4). Diese Mauern dürften (auch aufgrund des gleichen Mörtels im Kern der inneren Grabenwand und der Uhrtrakt-Nordmauer) zeitgleich sein; es stellt sich jedoch die Frage, warum die Mauerwerke derart verschieden sind und gerade die innere Grabenfurtermauer als kostspieliges Quadermauerwerk errichtet wurde.

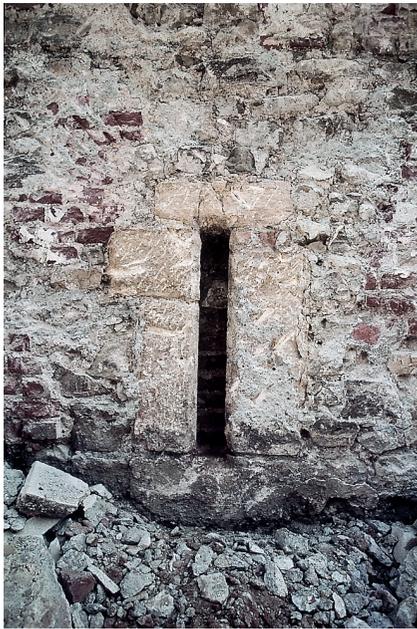
Abb. 5. Scharte in der Nordfassade des Uhrtraktes (Foto: I. Lindner, Magistrat der Stadt Wien, Geschäftsgruppe Kultur und Wissenschaft, Referat für Stadtarchäologie).

geschossniveau hat, könnten die Reste eines spätmittelalterlichen, zweigeschossigen Wohngebäudes stecken. Ein Teil des heutigen Kellers dürfte eventuell das Erdgeschoss mit schmalen (Licht-)Scharten gebildet haben. Acht Scharten aus Werksteinen konnten im unteren Teil der Nordfassade des Uhrtraktes in regelmäßigen Abständen von ca. 2,6 m festgestellt werden (Abb. 5). Die vertikalen Öffnungen waren etwa 1 m hoch und wiesen außen eine lichte Weite von 18 cm auf. Sechs ähnliche Scharten waren auch in der Westfassade des Uhrtraktes teilweise noch vorhanden.

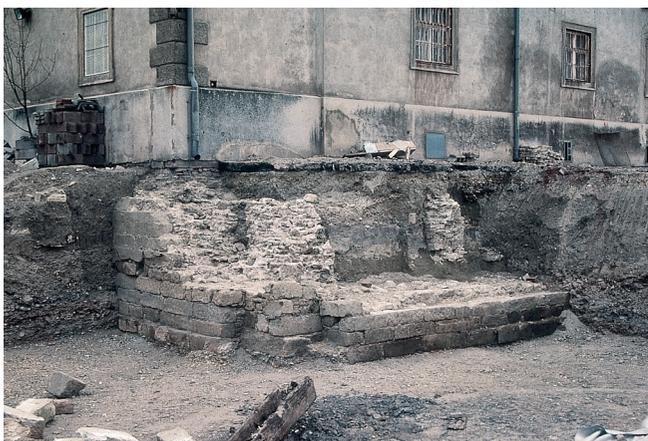
Abb. 6. Die Quadermauer am inneren Rand des inneren Wassergrabens (Foto: M. Müller, Magistrat der Stadt Wien, Geschäftsgruppe Kultur und Wissenschaft, Referat für Stadtarchäologie).

Die Mauern (28/30) am inneren Grabenrand bestanden aus Bruchsteinmauerwerk, das zur Wassergrabenseite hin mit vorwiegend langen Quadrern versehen war¹¹. Der Bruchsteinmauerkern der östlichen Mauer hatte eine Stärke von 80 bis 90 cm und war in regelmäßigen Lagen verlegt. Für die nordöstliche Eckausbildung, die in der Draufsicht stufenförmig erscheint, ließen sich bislang keine Vergleiche finden. Da sie mit vereinzelt Ziegeln¹² durchsetzt ist, könnte es sich bei diesem Befund um eine Reparatur der Ecke gehandelt haben (Abb. 6).

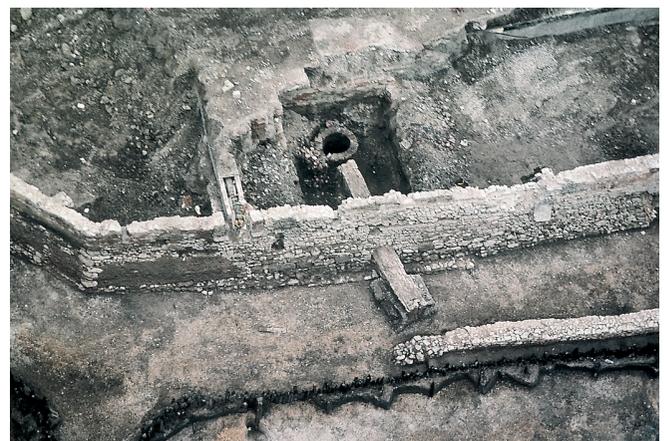
Abb. 7. Der Westteil der Umfassungsmauer (3) mit dem vorstehenden Fundamentsockel (unter dem Kanal) (Foto: I. Lindner, Magistrat der Stadt Wien [wie Abb. 6]).

Etwa neun Meter südlich der stumpfen Nordwestecke der Umfassungsmauer sprang ein Fundamentsockel von ca. 7 m Länge deutlich bis zu 40 cm in Richtung der Schwechat vor (Abb. 7). Sein Mauerwerk bestand, so

wie das darüber aufgehende, aus hammerrechten Bruchsteinen, wobei die Lagen von drei bis vier Steinreihen mit plattigen Steinen ausgeglichen waren¹⁶.

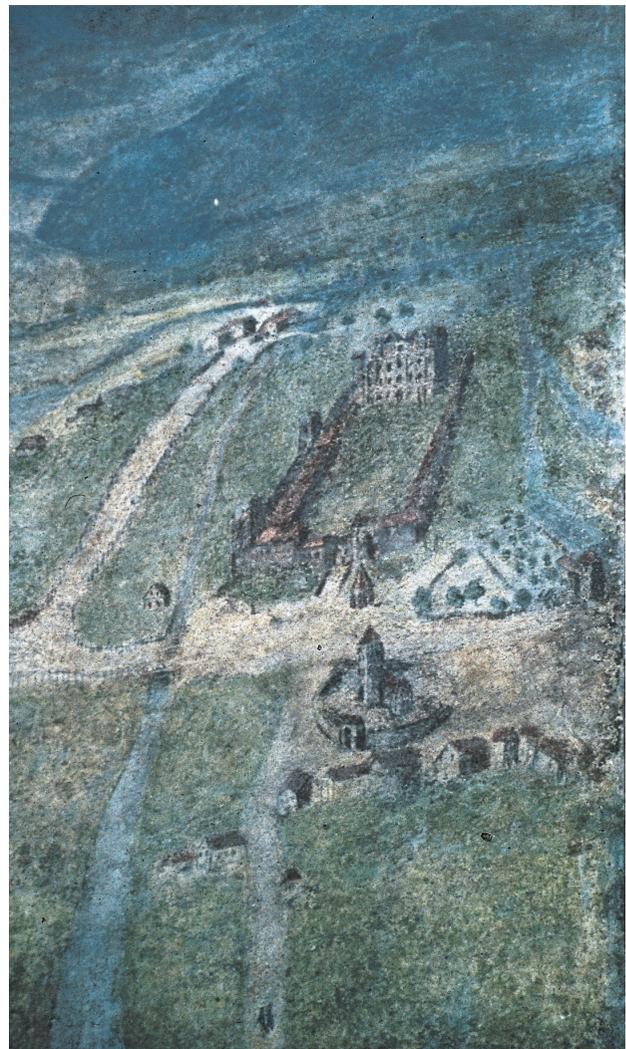
Abb. 8. Das Schloss Ebersdorf auf einem Fresko im Palazzo Vecchio in Florenz (1565) (Foto: M. Schulz).

dorf (Abb. 8). Auf den ersten Blick scheint die Befestigung (äußerer Wassergraben, Palisade, Umfassungsmauer mit Türmen, Zwinger und ummauerter innerer Wassergraben) des Schlosses Kaiserebersdorf im mittelalterlichen Stil gehalten zu sein. Einige verwendete Baumaterialien, Mauerwerkstrukturen, die Schriftquellen und die Funde der Befestigung weisen in das ausgehende 13. bzw. 14. Jahrhundert. Die Indizien für aufgehendes Mauerwerk innerhalb des Uhrtraktes als Reste einer Burg aus dem 13. Jahrhundert sind gering. Auch liegt keine repräsentative Fundmenge vor, die als Nachweis für eine „Siedlungs- bzw. Bautätigkeit“ im 13. Jahrhundert gelten kann. Als Bauzeit einer quadratischen Anlage (Uhrtrakt, Nord-, West- und Ostaußenmauern, innerer Wassergraben) könnte nach den Mauerwerksstrukturen, verwendeten Spolien- und Keramikdatierungen das frühe 14. Jahrhundert in Frage kommen. Der Uhrtrakt mit seinem ehemals umlaufenden Wassergraben lässt in einigen Teilen Ähnlichkeiten mit dem viel diskutierten Kastellburgentyp erkennen. Der rekonstruierte regelmäßige Grundriss²⁰, ein Viereck mit den Außenmaßen von ca. 35 x 35 m, das Vorhandensein von Buckelquadern und die Herren von Ebersdorf – Ministerialen der Babenberger – als Bauherren weisen auf eine Kastellburg hin, können ihre Existenz jedoch nicht beweisen. Die Buckelquader könnten aus einem Vorgängerbau stammen und als Spolien wieder verwendet worden sein. Als Überreste einer Vorgängeranlage aus dem 13. Jahrhun-

Das Schloss von Kaiserebersdorf ist keine einheitliche, in einer Epoche entstandene Anlage, sondern das Ergebnis einer Jahrhunderte andauernden Bautätigkeit. Sie ist allmählich gewachsen und immer wieder repariert worden. Dies belegen die verschiedenartigen Mauerstrukturen, Schriftquellen und historische Ansichten (Abb. 8).

¹⁰ Auf einem Fresko im Palazzo Vecchio in Florenz, das 1565 dort angebracht wurde (Abb. 8), ist dieser Teil noch nicht abgebildet. Auch innerhalb des Zöglingstraktes sind Reste älterer Bauten zu finden.
