Was leisten Lichtschutzsysteme in der Praxis?

Verschiedene Lösungsansätze und Ergebnisse im Langzeittest

Thomas Löther

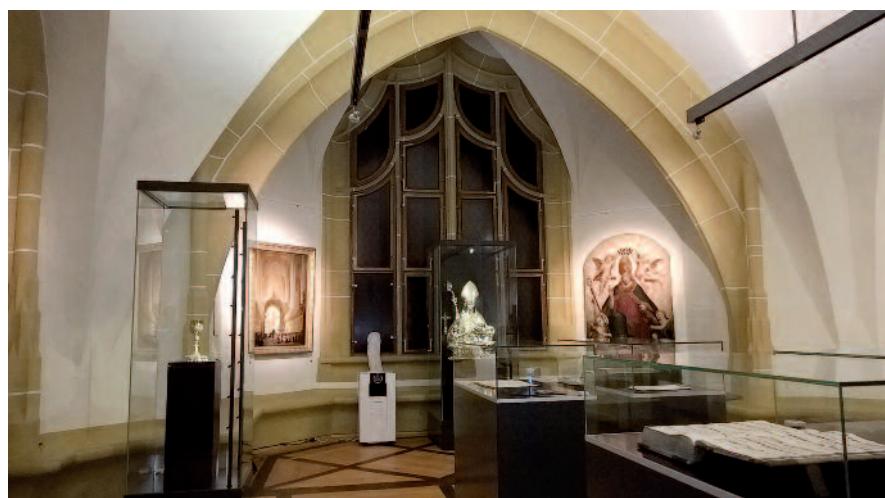
1

Albrechtsburg Meißen, Verdunklung der Maßwerkfenster durch Folien zur Sonderausstellung „Dom – Schatz – Glaube“ im Jahr 2017

maßnahmen im Bereich der Fenster wie z. B. durch Vorhänge oder durch Verdunklung durch Klappläden oder Jalousien (Abb. 1–3).²

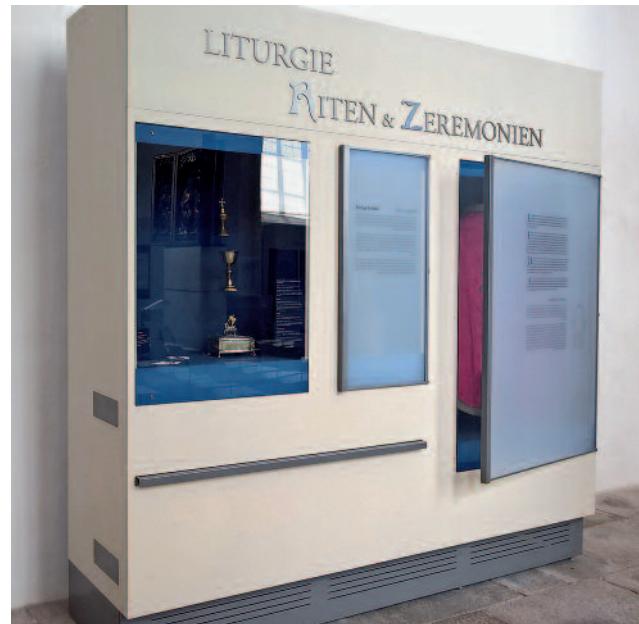
4
Kamenz, Klosterkirche St. Annen mit dem integrierten Sakralmuseum, Blick auf eine Wandvitrine mit geschlossenen Schubläden und lichthemmenden Klapptüren

dardisiert“ bezeichnet werden (Abb. 4).³ Es gilt, den Einfall von direktem Tageslicht von Objekten möglichst gering zu halten. Allein oder in Verbindung mit anderen Umweltfaktoren (Temperatur, Feuchtigkeit, Verschmutzung, Erschütterung usw.) führt Licht bei einer Vielzahl von Werkstoffen zum Verblassen, zu Verfärbung und Versprödung. Ein solcher Schaden ist kumulativ und unumkehrbar: Keine Konservierungsbehandlung kann eine durch Licht veränderte Farbe oder die Festigkeit eines durch Licht beschädigten Werkstoffes wiederherstellen.⁴

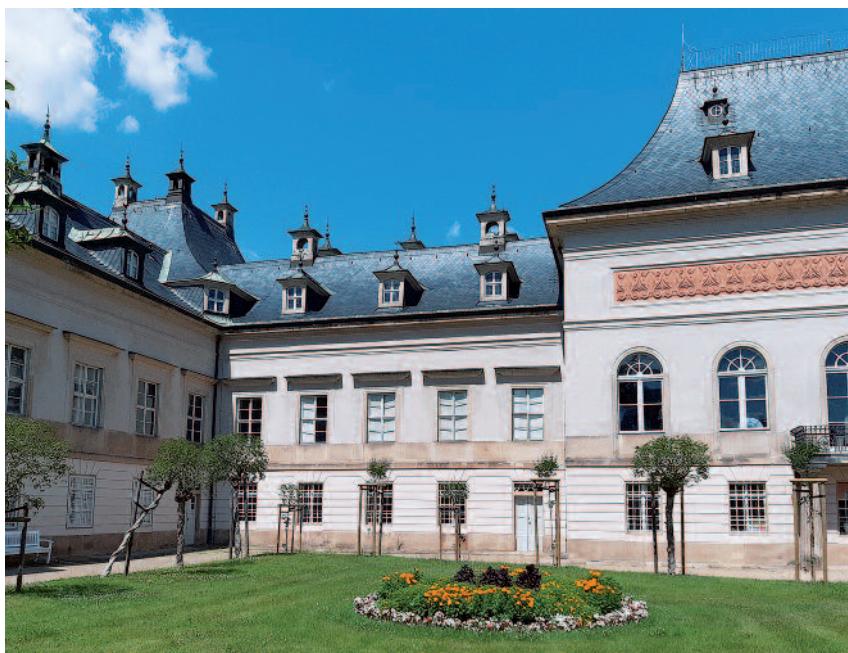
3
Schloss Pillnitz, Neues Palais, Blick auf den Küchenflügel mit teilweise geschlossenen innenliegenden Holzklappläden im Sommer 2020

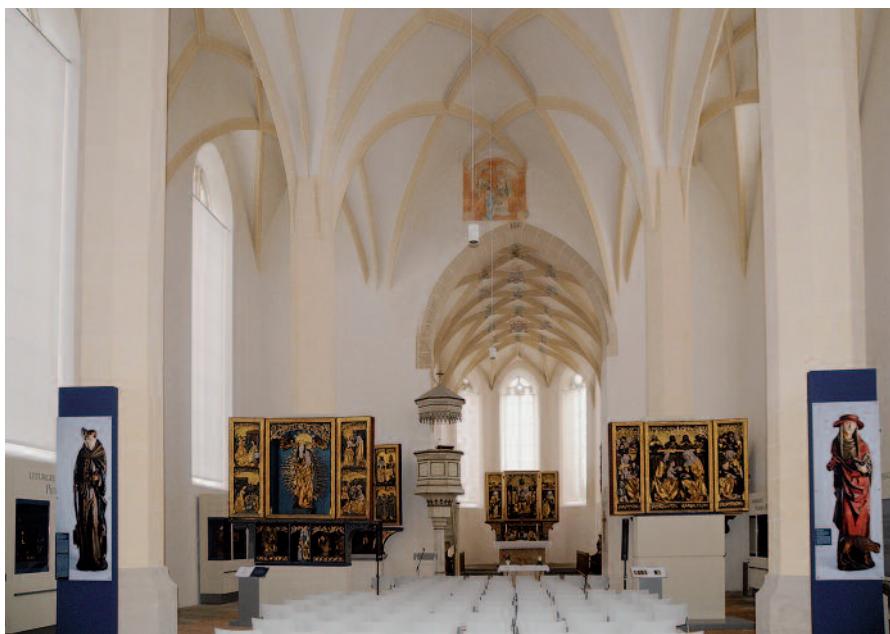
Kamenz, Klosterkirche St. Annen mit dem integrierten Sakralmuseum, Blick in den Kirchenraum mit textilen Behängen vor den Fenstern im Kirchenschiff und im Chorraum

In einigen mitteldeutschen Baudenkältern wurden in den letzten Jahren spezielle Textilien zur Reduzierung des direkten Lichteinfalls installiert, zum einen, um schädigende UV-Strahlung zu reduzieren, aber auch, um eine definierte Dämpfung des Tageslichtes (bis 100 %) in hellen Räumen zu erreichen (Abb. 5 und 6). Auf eine hohe materialbedingte Lichtbeständigkeit dieser Materialien ist jedoch zu achten. Hier bieten sich spezielle Textilien für den Sonnenschutz in Jalousien an. Viele historische bauliche Lichtschutzmaßnahmen wurden jedoch in den zurückliegenden Jahrzehnten immer weniger eingesetzt und wurden wohl auch nicht mehr als notwendig angesehen. Holzklappläden dienen in vielen Schlössern nur noch als architektonische Zutat, ohne ihre Funktion noch zu nutzen. Doch gerade im Winter mit seiner tief stehenden Sonne stellen diese Lichtschutzmaßnahmen einen wichtigen Aspekt bei der Frage zum angepassten Lichtschutz und zur Raumklimastabilisierung dar. Und auch in Kirchen finden sich noch Elemente zur Aufnahme textiler Lichtschutzvorhänge vor allem im Chorraum, die jedoch nicht mehr genutzt werden (Abb. 7). Dem Lichtschutz in historischen Gebäuden wird immer noch eine eher untergeordnete Rolle zugeschrieben. Viele Kunstwerke werden daher immer noch einer zu hohen direkten Belastung an UV-, Global- und IR-Strahlung ausgesetzt.⁵ Oft werden als ausreichender Schutz einfache Stoffvorhänge angesehen oder nachträglich aufgebrachte UV-Schutzfolien (Abb. 8). Eine Messung der tatsächlich vorhandenen UV-, Global- und IR-Strahlung hinter einem Lichtschutzsystem und deren Schadwirkung auf ein Objekt erfolgt derzeit noch viel zu selten.

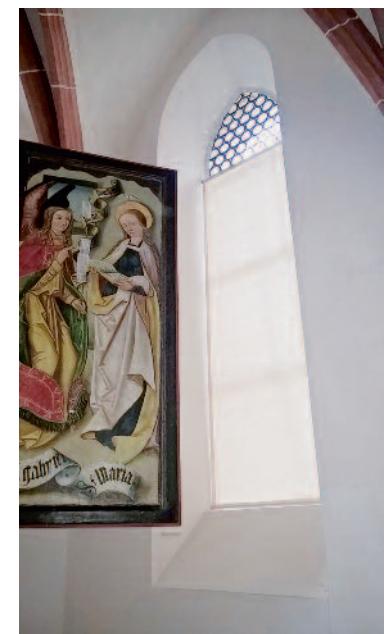
6

Meerane, Stadtkirche St. Martin, Blick in den Chorraum mit textilen Behängen zur Reduzierung des Tageslichtes

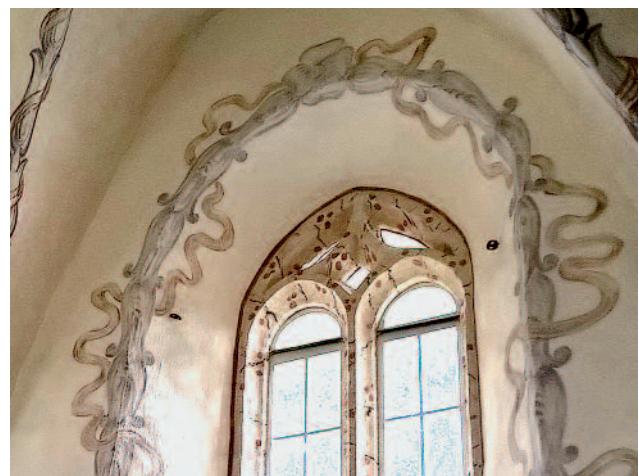
7

Rossau Dorfkirche, historische Befestigungselemente in den Fensterlaibungen zur Anbringung von Lichtschutzelementen (siehe hierzu auch Abb. 2)

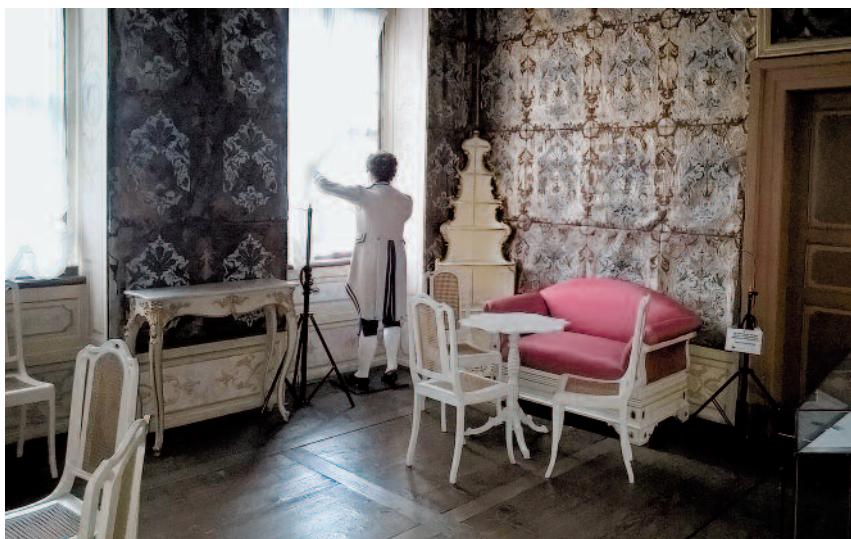
9

Schloss Pillnitz, Neues Palais, Sonnenschutzfolien, die durch ihre Farbigkeit den Raumeindruck verändern

Jahren weit ernster genommen wird (Abb. 9).⁶ Allgemein bekannt ist, dass das UV-Licht zu erheblichen Schäden an empfindlichen Ausstattungsstücken wie Leinwandgemälden, Textilien, Kunststoffen und Tafelbildern führt. Des Weiteren ist aber auch die Bestrahlungsstärke der Globalstrahlung und der IR-Strahlung als Schadphänomen nicht zu unterschätzen. An einigen Denkmälern und Museen in historischen Gebäuden ist in den letzten Jahren jedoch zu beobachten, dass bei Baumaßnahmen, bei denen die Fenster aufgearbeitet bzw. erneuert werden, auch dem Thema eines verbesserten zeitgemäßen Lichtschutzes eine wichtige Rolle zugeschrieben wird. Diese Verbesserung wird immer häufiger konstruktiv direkt

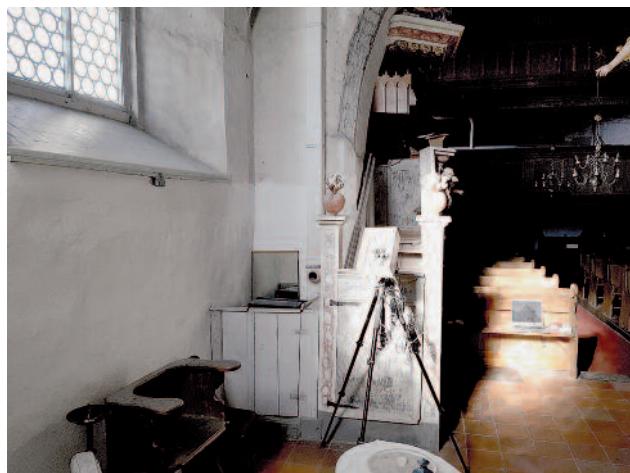
10

Görlitz, Weinbübel, Messung der Lichtbestandteile bei einer Untersuchung durch unterschiedliche Messsensoren

Der Messtakt der Datenaufzeichnung an den Messpunkten bei einer Tagesmessung an und in einem Untersuchungsobjekt beträgt in der Regel 5 Sekunden und es werden über einen Zeitraum von mehreren Minuten das einfallende Licht gemessen und danach die Messdaten gemittelt. Diese Messungen erfolgen nahezu zeitgleich im Außen- und Innenbereich, um somit einen Vergleich der einzelnen Lichtbestandteile an den jeweiligen Messpunkten ermöglichen zu können. Bei Vergleichsmessungen erfolgt die Messung ohne eine Schutzmaßnahme und danach mit der Schutzmaßnahme (Abb. 10).

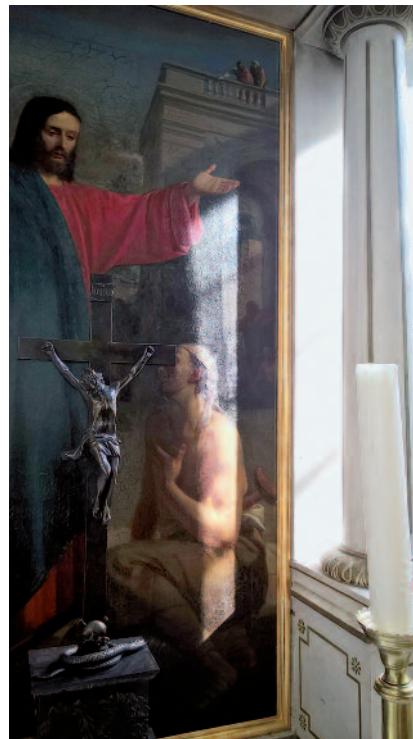
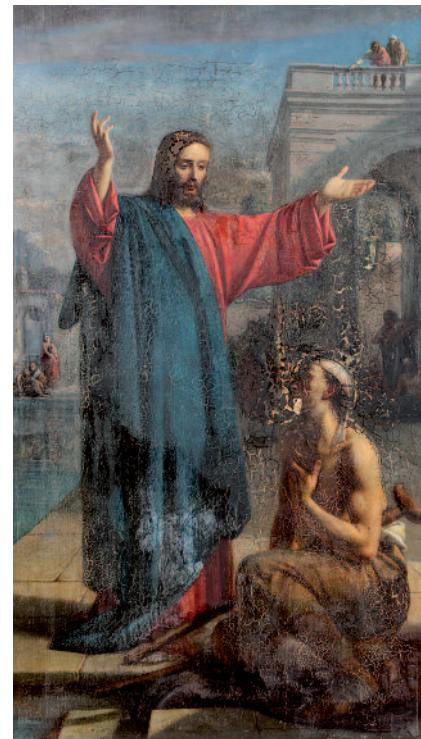
11 a, b

Colditz, Schlosskapelle, Altarbild mit geschädigten Bereichen im eingebauten Zustand (links) und im Vorzustand der Restaurierung (rechts)

sobald diese sonnenbeschienen war. Am Altarbild in der Schlosskapelle von Schloss Colditz (Abb. 11) heizten sich ebenso die dunklen Partien weit stärker auf, woraus erhebliche Spannungen auf Grund der Ausdehnungskoeffizienten resultierten.¹² Dies erklärt Schadensbilder auf der lichtzugewandten Seite, die sich in Form von einer starken Craquelébildung darstellten. Hinzu kam natürlich die zerstörerische Wirkung des UV-Lichts, das neben Pigmenten und Farbstoffen auch Auswirkungen auf die organischen Bindemittel haben kann. Im Fasanenschlösschen von Schloss Moritzburg zeigte sich dies in erheblichen Farbverlusten an Holzintarsien in den Strohtapeten (Abb. 12).

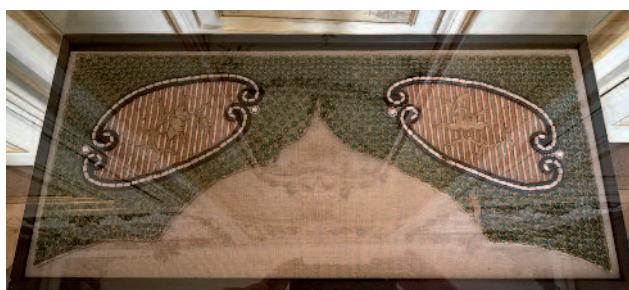
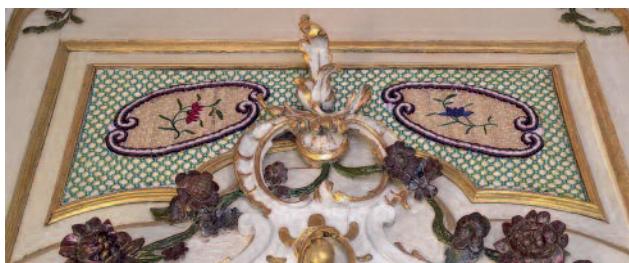
12 a, b

Fasanenschlösschen, Schloss Moritzburg, vom Tageslicht ausgeblichene originale Strohtapete (oben) und ihre farbige neuzeitliche Kopie (unten)

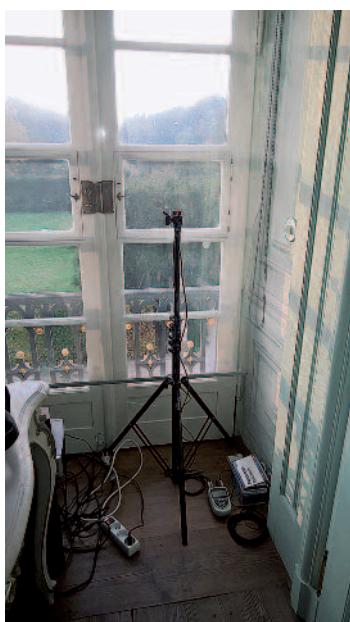
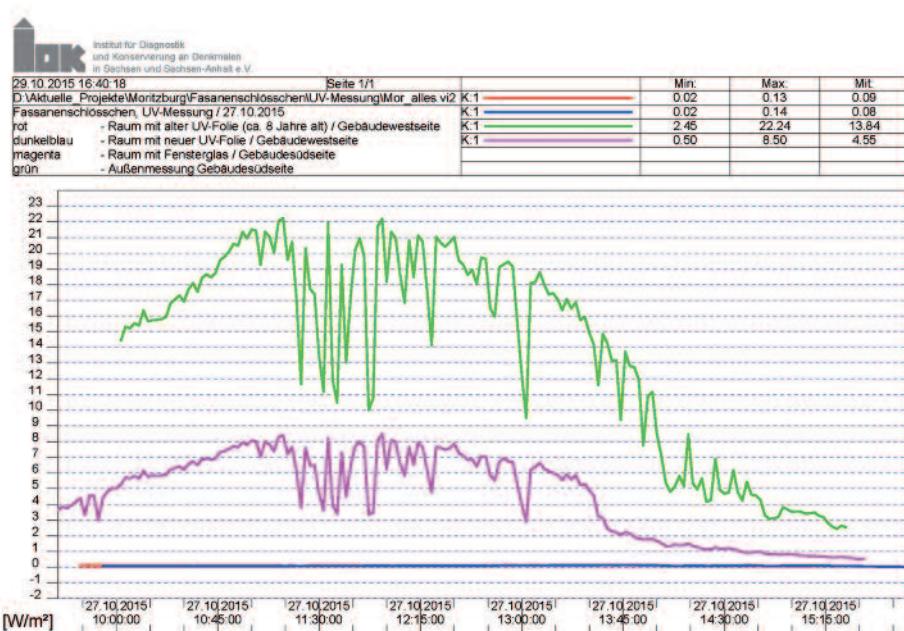
Fasanenschlösschen, Schloss Moritzburg, Tagesmessung der UV-Strahlung an vier Messpunkten über einen Zeitraum von 9:30 Uhr bis 15:30 Uhr an einem sonnigen Tag
 rot – Raum mit alter UV-Folie (ca. 8 Jahre alt)/Gebäudewestseite
 dunkelblau – Raum mit neuer UV-Folie/Gebäudewestseite
 magenta – Raum mit Fensterglas/Gebäu desüdseite
 grün – Außenmessung Gebäudesüdseite

Anhand der Abbildung 14 kann man an den parallel erfassten Messdaten die noch sehr hohe Wirksamkeit der älteren UV-Schutzfolien¹⁵ erkennen, die nach über acht Jahren freier Hängung noch eine nahezu 99 % Schutzwirkung aufweisen (Abb. 14). In einer weiteren Untersuchung im Schloss Rammenau konnten an aufgebrachten UV-Schutzfolien auf Flachglasscheiben diese Ergebnisse bestätigt werden.¹⁶ Auch nach einer fast 10-jährigen Aufbringung konnte kaum eine Alterung der UV-Schutzfolien festgestellt werden. Hierzu sollten jedoch regelmäßige weitere Untersuchungen fortgeführt werden.

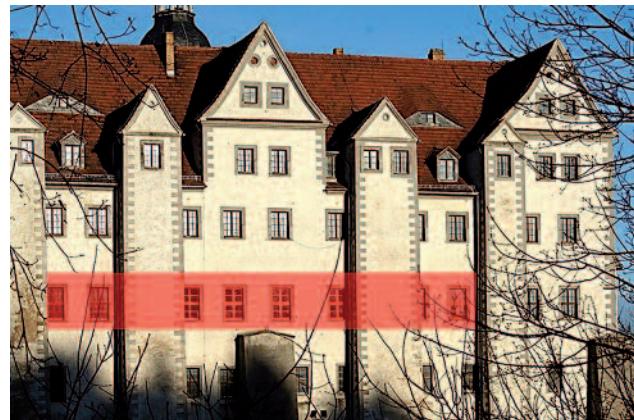
15
Schloss Nossen, Südflügel, Blick auf die südliche Außenfassade mit Musterfenstern im Erdgeschoss

Vor Beginn der Restaurierung des Südflügels von Schloss Nossen war es möglich, über einen längeren Zeitraum verschiedene Musterfensterkonstruktionen der südlichen Fensterfront mit Funktionsgläsern verschiedener Hersteller auf ihre UV-Reduzierung und ihre optische Wirkung zu testen (Abb. 15). Die unterschiedlichen Verbundfensterkonstruktionen wurden vom Landesamt für Denkmalpflege Sachsen (LfDS) und der PaX AG, einem Fenster- und Türenhersteller, entwickelt. Gemeinsam mit dem Staatsbetrieb Sächsisches Immobilien- und Baumanagement (SIB) wurden für die zukünftige, museale Nutzung und eine denkmalpflegerische Zielstellung auch die Optik und ein möglicher Sonnenschutz bedacht. Hierzu wurden die Konstruktion der Rahmen angepasst und das Thema eines UV-Schutzes in Form verschiedener UV-Schutzgläser aufgegriffen. Der Zeitraum für die Erfassung der Messdaten begann im Februar 2016 und endete im August 2017. In diesem Zeitraum wurden alle 15 Minuten Messdaten zum Raumklima und zur UV-Belastung hinter den Musterfenstern erfasst.

Zur Bestimmung der UV-Schutzwirkung wurden an allen Musterfenstern und an einem Bestandsfenster jeweils die einfallende UV-Strahlung und das Raumklima erfasst. Außerdem erfolgte die Auslegung eines sogenannten Blaumaßstabs (BLUE WOOL REFERENCE STANDARDS von SDC Enterprises Limited). An diesem kann recht einfach nach einer längeren, direkten Bestrahlung eine Farbveränderung abgelesen und einem Schadpotential zugeordnet werden.¹⁷ Verglichen wurde jeweils die einfallende UV-Strahlung der neuen Fenster in Bezug auf ein Bestandsfenster als Verbundfensterkonstruktion mit herkömmlicher Verglasung.

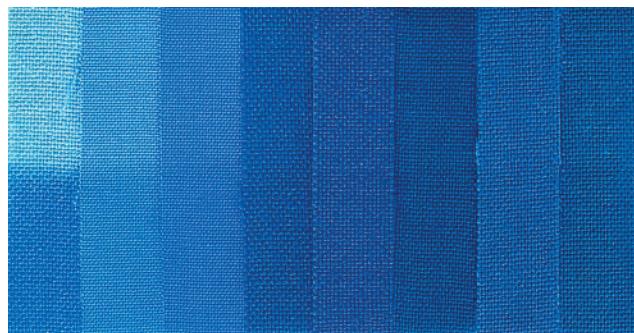
16
Blaumaßstab aus Raum 008 von einem Musterfenster mit UV-Schutz (Typ Verbundfenster, Außenscheibe: Restover + PVB Folie, Innenscheibe: Isolierglas), Belastungszeitraum Februar 2016 bis August 2017

Im Rahmen der regelmäßigen Überprüfung der Messtechnik erfolgten Fotoaufnahmen der Blaumaßstäbe zur Dokumentation von Farbveränderungen als Folge der Lichteinwirkung. Um einen Vergleich mit dem Ausgangszustand des Blaumaßstabes bestmöglich zu gewährleisten, wurde der Blaumaßstab während des Messzeitraumes halbseitig mit Aluminiumfolie abgedeckt. Die Blaumaßstäbe zeigten nach dem Testzeitraum durch die Belichtung an allen Messpunkten Ausbleicheffekte. In Abbildung 16 wird ein Blaumaßstab nach Abschluss der Untersuchungen vorgestellt (Abb. 16).

Die Ergebnisse an den Blaumaßstäben zeigten, dass auch bei einer UV-Schutzverglasung der Fenster durch die eindringenden Sonnenstrahlen des Tageslichtes empfindliche Mate-

rialien oder Pigmente schon nach einem Vierteljahr erste Veränderungen zeigten. Hier sind vor allem Blaupigmente, empfindliche Textilien (Seide) oder Kunststoffe gemeint. Für ausreichenden Lichtschutz werden zusätzliche Sonnenschutzmaßnahmen im Bereich der Fenster empfohlen.

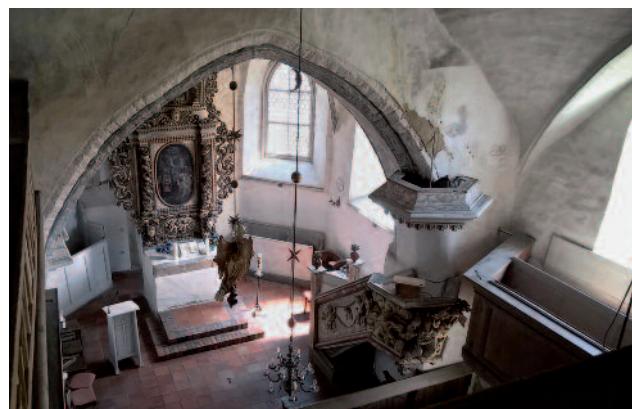
17

Görlitz-Weinhübel, Evangelische Versöhnungskirche, Blick in den Kirchenraum mit den drei Fenstern, die eine innenliegende UV- und IR-Schutzverglasung erhalten haben

In dieser kleinen Dorfkirche sind innenliegende Sonnenschutzgläser an drei Fenstern im Chorraum und im Kirchenschiff mit einem UV- und IR-Schutz angebracht worden (Abb. 17). Ziel war es, den direkten Sonneneinfall auf Oberflächen des Altars und der Kanzel zu reduzieren. Bei der Planung der Gläser wurde darauf Wert gelegt, dass sich der Raumeindruck nicht zu sehr ändert, also die Farbigkeit der Schutzgläser nicht zu störend empfunden wird und die nicht geschützten Fensterflächen farbig zu hell gegenüberstehen. Diese Bewer-

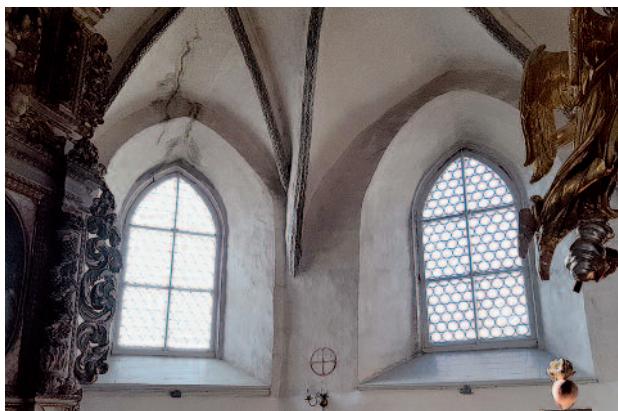
18

Görlitz-Weinhübel, Evangelische Versöhnungskirche, Blick in den Chorraum mit den lichtschutztechnisch aufgewerteten Fenstern

Messwerte der Globalstrahlung in Tabelle 2). Es wurde festgestellt, dass helle Funktionsgläser, die den Raumeindruck nicht verdunkeln (Abb. 18), weiterhin einen schädigenden Eintrag liefern. Die schädigende Belastung daraus kann jedoch nicht benannt werden. Zur weiteren Reduzierung kann nur auf altbekannte Verdunklungsmaßnahmen wie Vorhänge oder andere Verdunklungsmethoden verwiesen werden.

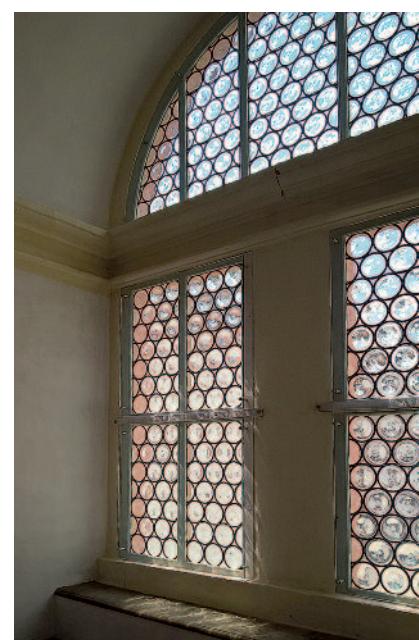
19

Schloss Augustusburg, Schlosskapelle mit innenliegender UV- und IR-Schutzverglasung

Durch neue Fragestellungen zum Lichtschutz in der Schlosskapelle Augustusburg konnte eine 8 mm starke VSG-Scheibe vom Glashersteller Schott mit integrierter IR- und UV-Schutzfolie musterhaft an einem Fenster montiert werden (Abb. 19).¹⁹ In der Durchsicht wirkte die Eigenfarbe des Glases nicht störend, da das historische Glas, als „Wald-Glas“ bezeichnet, ebenfalls leicht grün war und das menschliche

Auge leichte Farbdifferenzen kompensiert und nur im direkten Vergleich bemerkt. Bei der zum Einsatz gekommenen VSG-Scheibe war die Glasoberfläche leicht bewegt. Die Glaselemente wurden mit Abstandhaltern innen vorgesetzt. Bei einer nachfolgenden Bewertung wurde die Eigenfarbe als keinesfalls störend empfunden.

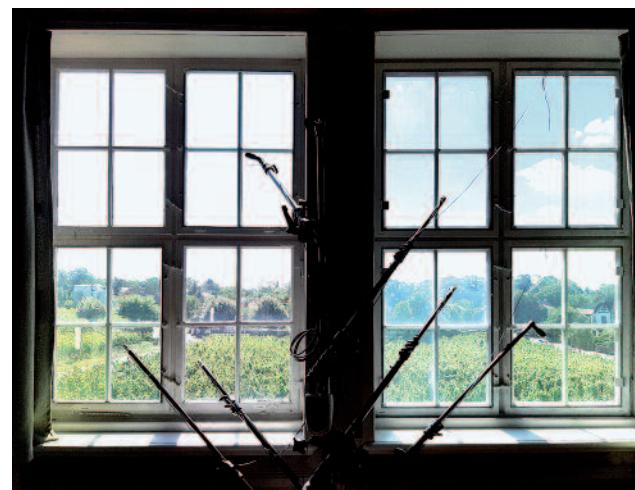
21

Radebeul, Kurfürstliches Lusthaus Hoflößnitz, Blick auf zwei Musterfenster, die mit unterschiedlichen Funktionsgläsern in den einzelnen Fensterflügeln ausgestattet wurden. Erkenbar ist auch die Messtechnik zur Erfassung von Temperaturwerten an den einzelnen Musterscheiben.

Das Lusthaus besteht aus einem massiven Untergeschoss mit einem Fachwerkobergeschoss. Im Inneren des Fachwerkobergeschosses befinden sich fünf komplett ausgemalte Räume mit bemalten Holzdecken (Abb. 20). Durch die dünne Fachwerkkonstruktion stellten die beiden letzten sehr warmen und trockenen Jahre eine erhebliche, raumklimatische Belastung dar. Im Obergeschoss des Lusthauses werden daher verschiedene Konstruktionen von Funktionsgläsern durch das IDK messtechnisch begleitet, um die Auswirkung eines gezielten IR-Schutzes zu ermitteln.

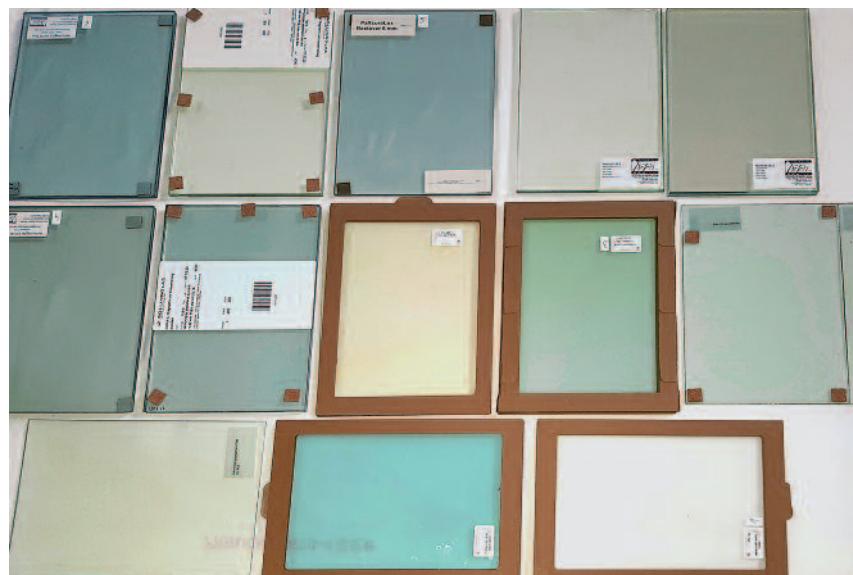
22

Eine Auswahl unterschiedlicher Lichtschutzgläser mit einem UV-Schutz oder einem kombinierten UV- und IR-Schutz

Derzeit sind bei Funktionsgläsern herstellungsbedingt sehr viele unterschiedliche Farbtöne erhältlich (Abb. 22).

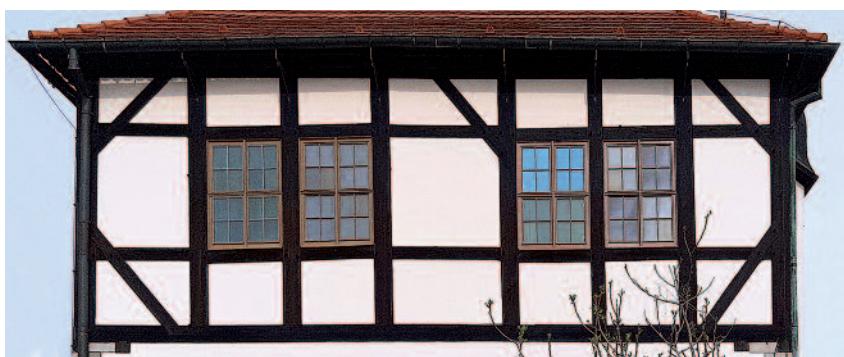
Radebeul, Kurfürstliches Lusthaus Hoflößnitz, Blick auf die Musterfenster mit ihren unterschiedlich wirkenden Glasfarben

Die Außenwirkung von Funktionsgläsern muss vorab getestet werden, um störende Veränderungen durch zu dunkle oder farbige Gläser an der historischen Fassade zu vermeiden (Abb. 23 und Abb. 24).

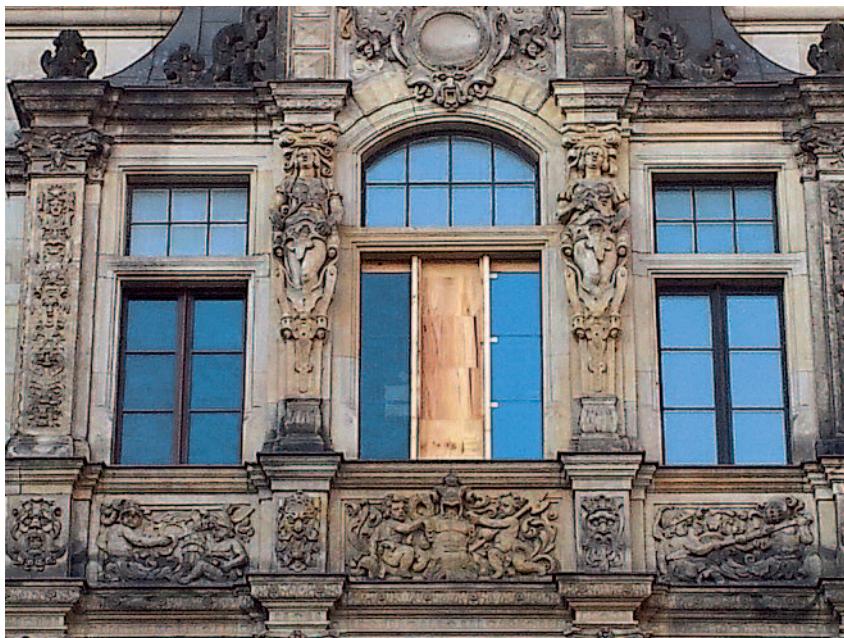
24

Dresden, Residenzschloss, Georgenbau, links Installation von Mustergläsern mit hoher Lichtschutzwirkung, rechts historisches Flachglas der Bestandsfenster
