# Wandbildabnahmen in der Dorfkirche Wolkenberg,

## deren Neuaufbringung und Restaurierung

### *Detaching the mural paintings of the church of Wolkenberg, their remounting and restoration*

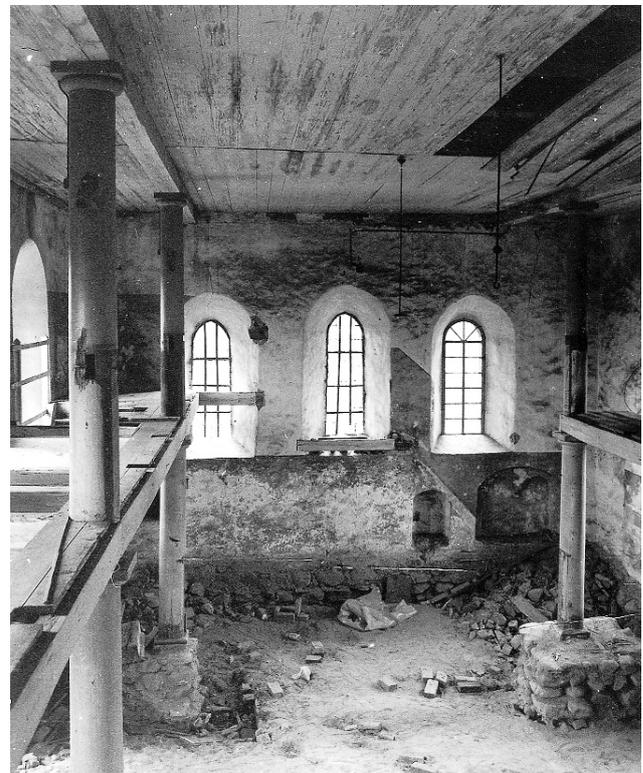
3  
Innenraum nach Osten mit  
jüngerer Zwischendecke, Juli 1993

Eine zentrale Position in den Darstellungen nehmen die Kirchenpatrone Heiliger Martin und Heiliger Georg ein, die oberhalb der Fenster auf die Ostwand gemalt (Abb. 10), in jüngerer Zeit jedoch durch eine Bretterdecke verdeckt waren (Abb. 3). Zwischen den Fenstern befanden sich großflächige Rankenmalereien mit Knospen und Weintrauben, die ursprünglich den Hochaltar beziehungsweise den Kanzelaltar umrahmten.

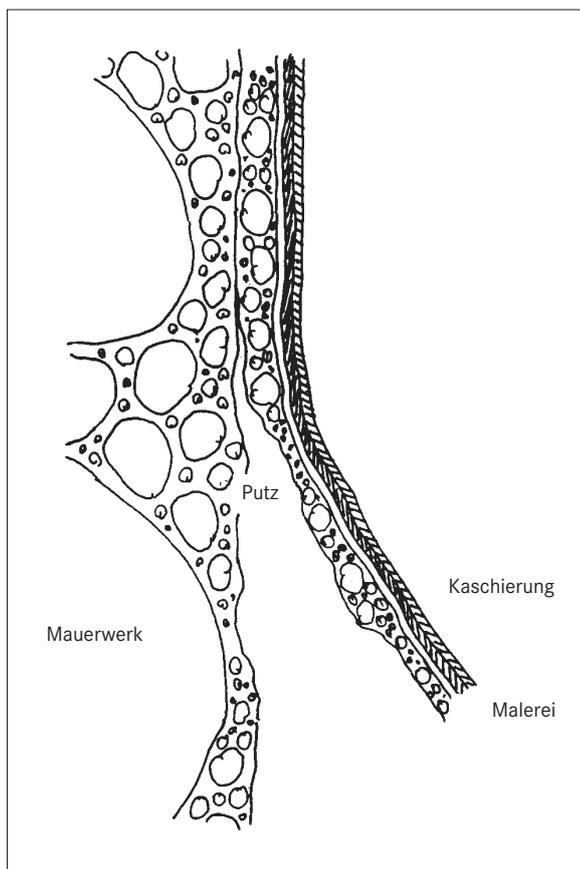
Zeichnung Nr. 1  
Staccoabnahme M ca. 1:2

Aufgrund der Struktur des Putzes, des Schichtenaufbaus und der vor Ort bestehenden Notwendigkeiten erschien die Stacco-Technik, auch distacco a intonacco genannt, (Zeichnung 1) gegenüber den beiden anderen bekannten Verfahren am sinnvollsten.<sup>2</sup> Die Gefahr, dass schädigende Salze aus dem Putz übertragen werden, war bei diesen Abnahmen sehr gering, da nach Untersuchungen in den Bereichen oberhalb der Emporen keine Salzbelastungen festgestellt werden konnten.

Alle ausgewählten Flächen sind mit einem Überstand von 10–20 cm an den Rändern zweifach mit Leinwand abgeklebt worden. Nach der Trocknung der Coletta wurden die kaschierten Flächen vom Untergrund gelöst und sofort auf hölzernen Stabilisierungsrahmen befestigt. An den Randbereichen sind dazu kleine, verzinkte Nägel eingesetzt worden. Hierdurch wurden Verwerfungen und die Gefahr von damit verbundenen Abplatzungen beim Transport und der Lagerung verringert.<sup>3</sup> Partiiell mussten lose Bereiche auf den Rückseiten noch vor Ort mit Tyloseim und Japanpapier abgeklebt werden. Die Vorderseiten wurden mit einer fungiziden Lösung (Metatin 906 1 % in Spiritus/Wassergemisch 9:1) gleichmäßig eingesprüht.

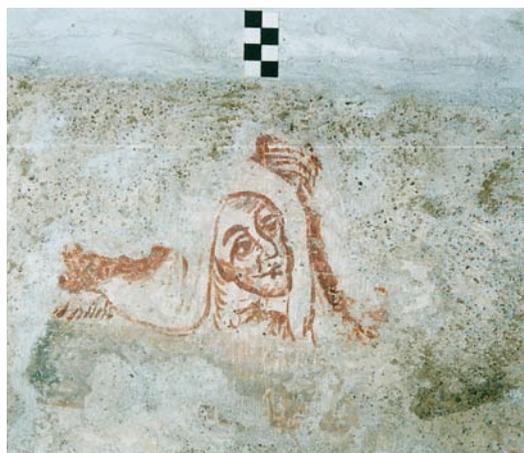
5  
Darstellung, Jüngstes Gericht,  
Kopffragment aus der Aufer-  
stehung, ehemals Südwand,  
nach der Restaurierung 1995

Die Malereien in Kalkkaseintechnik waren vermutlich Ende des 16. Jahrhunderts entstanden. Sie zeigen Szenen und Figuren aus dem Alten und Neuen Testament wie z.B. auf der Südwand eine Darstellung der Arche Noah (Abb. 4, 11), des Jüngsten Gerichts mit der Auferstehung der Toten (Abb. 5, 11) und der Hölle (Abb. 6, 7, 11) sowie Evangelisten- und Heiligenfiguren (Abb. 8, 11), darunter auch der Kirchenpatron Heiliger Georg.

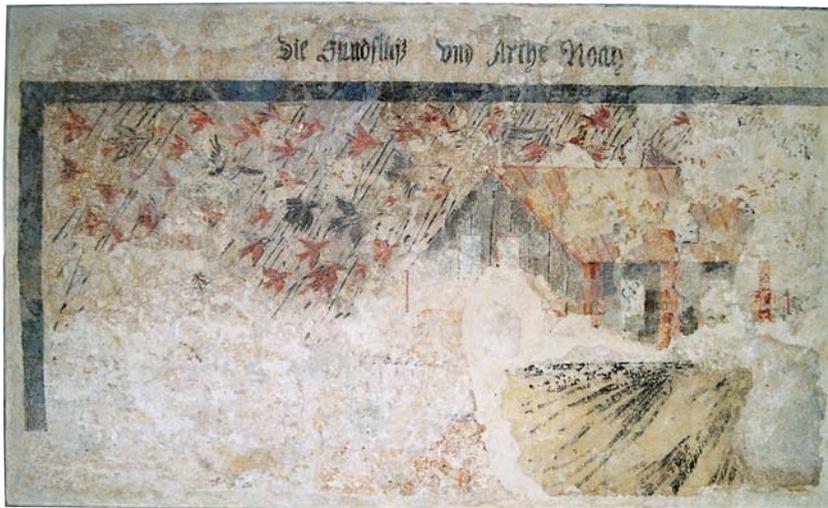
4  
Darstellung, Arche Noah,  
ehemals Südwand,  
nach der Restaurierung 1997

der Restaurierung wiederherzustellen. Eine Ausstellung von einzelnen Stücken würde den Bezug zum Baukörper sowie den ikonographischen Zusammenhang stören. Die Konzeption, einige Bilder dauerhaft im Festsaal des Spremberger Schlosses zu zeigen, ist eine Kompromisslösung (Abb. 4, 6, 9). Die Eröffnung der Dauerausstellung erfolgte im August 1997. Für die museale Präsentation sind farbige Wandabwicklungen des Innenraumes der Wolkenberger Kirche mit allen aufgefundenen Malereien im Maßstab 1:10 angefertigt worden (Abb. 10–11). Damit wird dem Besucher die Möglichkeit geboten, sich den ursprünglichen Raumeindruck zu vergegenwärtigen und die ausgestellten Wandmalereien zuzuordnen zu können.

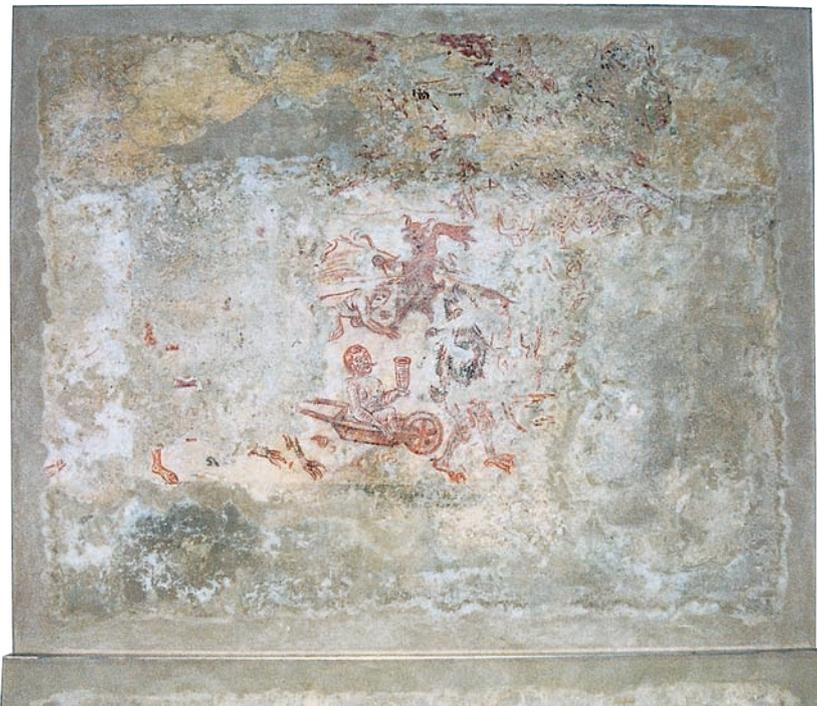
6  
Darstellung, Jüngstes Gericht,  
Hölle, ehemals Südwand,  
nach der Restaurierung 1997

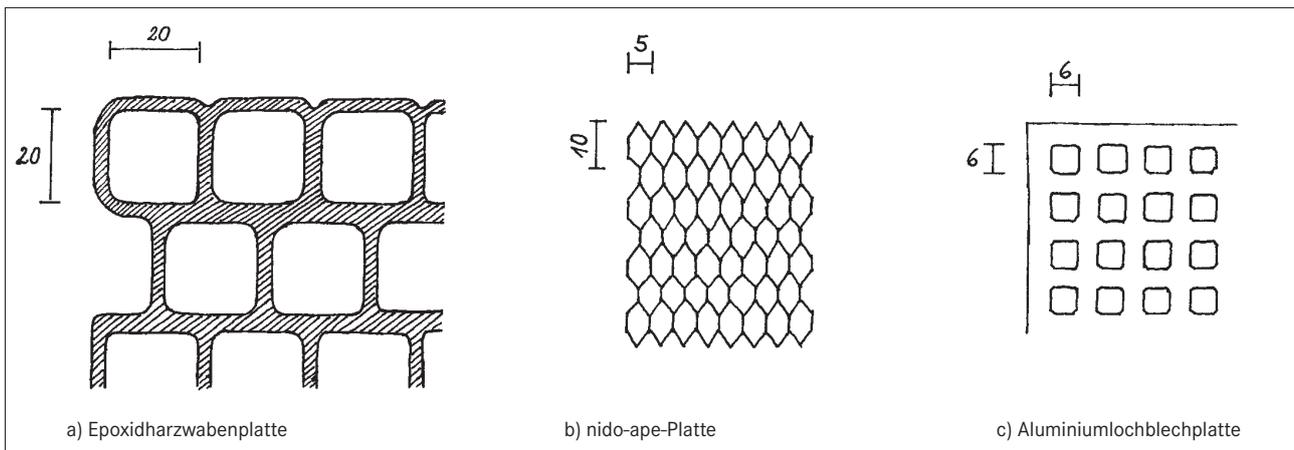
Zeichnung Nr. 2  
Trägermaterialien M 1:1

Es sind verschiedene Trägerkonstruktionen entwickelt und erprobt worden. Verwendung fanden hierbei Epoxidharzwabenplatten, nido-ape-Platten und Aluminiumlochblechplatten (Zeichnung 2).

Da Epoxidharz (Zeichnung 2 a) in entsprechender Wabenstruktur eine ausreichende Biegesteife erreicht, ließen wir

daraus 3 cm starke Platten gießen, die eine Größe von je 40 x 50 cm haben und Öffnungen von 2 x 2 cm aufweisen, um die notwendige Luftzufuhr zu sichern. Die Stege zwischen den Öffnungen sind ca. 2–4 mm stark.

Die in Italien für die Aufbringung von Wandmalereien häufig verwendeten nido-ape-Platten waren eine weitere Möglichkeit (Zeichnung 2 b). Nido-ape-Platten haben eine Aluminiumwabenstruktur, welche von beiden Seiten mit einer thermoplastischen Glasfaser-Epoxidharzschicht kaschiert ist. Es sind 3 cm starke Platten verwendet worden. Um jedoch die notwendige Luftzufuhr zu gewährleisten, musste die Kaschierung mit Hilfe von Heißluftzufuhr teilweise gelöst

werden, wobei zwischen den abgelösten Rechtecken Stege von ca. 4 cm verblieben, um die Stabilität der Platte zu wahren. Die Kaschierung musste beidseitig und genau gegenüberliegend gelöst werden, um den Luftaustausch durch die Wabenstruktur zu ermöglichen. Eine Aufklebung der Malereien auf der geschlossenen Epoxidharzoberfläche durch PVAC-haltige Klebematerialien schied für uns aufgrund der Irreversibilität aus. Die nido-ape-Platten wurden auf den Stegen mit einer Mischung aus Epoxidharz und Steinen gleicher Größe beklebt, um dem Putz auch dort ausreichend Halt zu geben. Weiterhin wurde das Aluminiumgewebe mit Rostschutzspray behandelt, um eventuelle Salzbildung und damit verbundene Korrosionsschäden zu vermeiden. Der Kostenaufwand des Trägermaterials konnte auf ca. 200 EURO pro Quadratmeter gesenkt werden.

Die dritte Variante, als Abschlussarbeit an der Fachschule Potsdam erprobt,<sup>8</sup> sah als Träger Aluminiumlochblechplatten vor (Zeichnung 2 c). Die Öffnungen in diesen Platten sollten mindestens 1 cm Durchmesser haben, um das Eindringen des Putzes und den Luftaustausch zu ermöglichen. Die Öffnungen müssen durch dünne Stege von maximal 2 mm voneinander getrennt sein. Es ist zu beachten, dass die Lochplatten in sich keine Biegefestigkeit aufweisen. Daher sind zwei Platten durch diagonal verlaufende Winkelprofile miteinander zu verbinden. Der Abstand beider Platten sollte bei 1–1,5 cm liegen, um ihn beim Aufbringen mit Putz füllen zu können.

Die Oberfläche der Aluminiumlochblechplatte, auf der das Wandbild aufliegt, muss fettfrei und angeraut sein, um die Putzhaftung zu ermöglichen. Außerdem wurde der Träger vollständig mit einer Rostschutzgrundierung behandelt. Der Kostenaufwand lag bei ca. 300 EURO pro Quadratmeter.

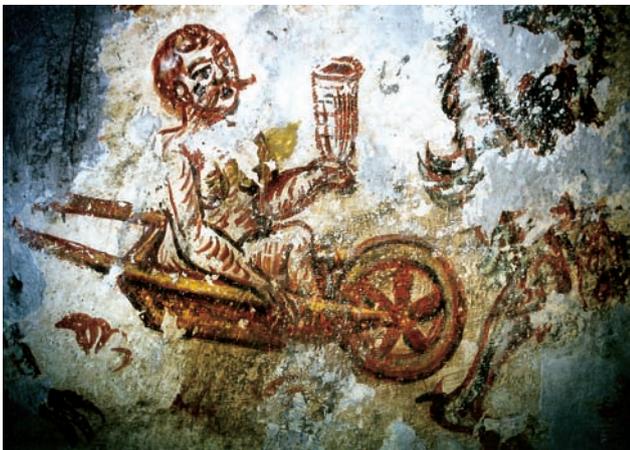
7  
Darstellung, Jüngstes Gericht,  
Detail der Höhle vor der Abnahme,  
ehemals Südwand, August 1993

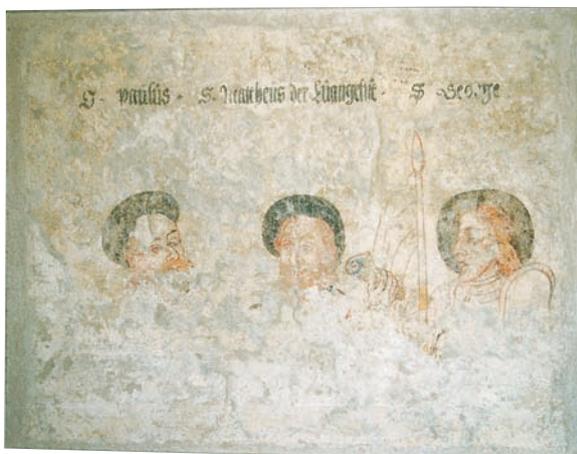
8  
Darstellung Paulus, Matthäus,  
Georg, ehemals Südwand,  
nach der Restaurierung 1996

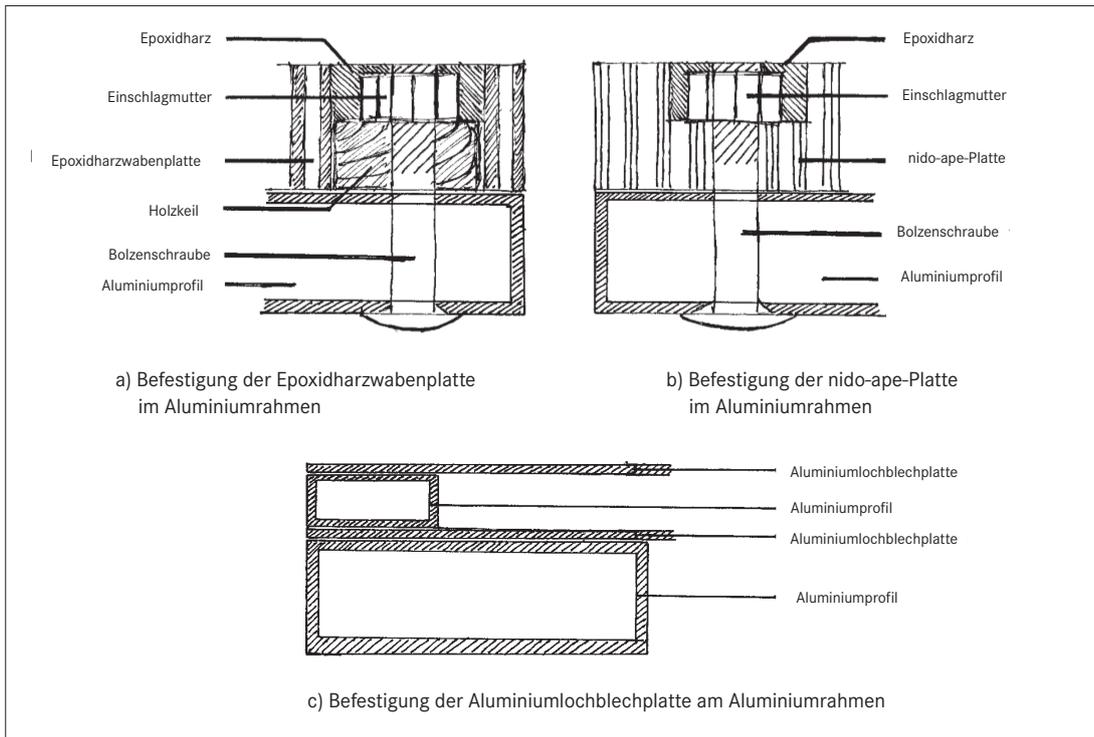
Zeichnung Nr. 3  
Befestigung der Trägermaterialien

Die Epoxidharzwaben- und nido-ape-Platten sind in geschweißten Aluminiumrahmen verschraubt worden. Für die Verschraubung der Epoxidharzwabenplatten und der nido-ape-Platten (Zeichnung 3 a und b) wurde die Platte an den Schraubpunkten mit streichfähigem Epoxidharz stabilisiert. Dort wurde eine Einschlagmutter mit Epoxidharzkleber fixiert.

Durch Bolzenschrauben ist die jeweilige Platte mit dem Rahmen verbunden worden. Der Träger aus Aluminiumlochblechplatten ist mit dem Aluminiumrahmen verschweißt worden (Zeichnung 3 c).

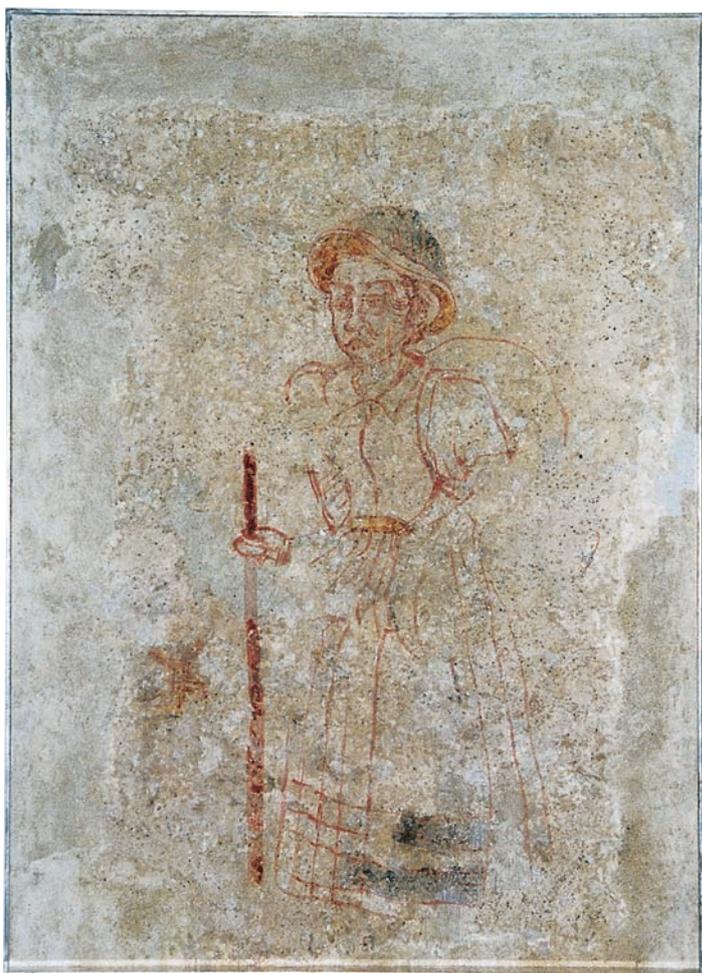
9  
Darstellung Pilgerin,  
ehemals Westwand,  
nach der Restaurierung 1997

Auf der Westwand waren dargestellt die Enthauptung Johannes des Täufer und eine Pilgerin, deren inhaltliche Zugehörigkeit ungeklärt bleiben muss (Abb. 9).

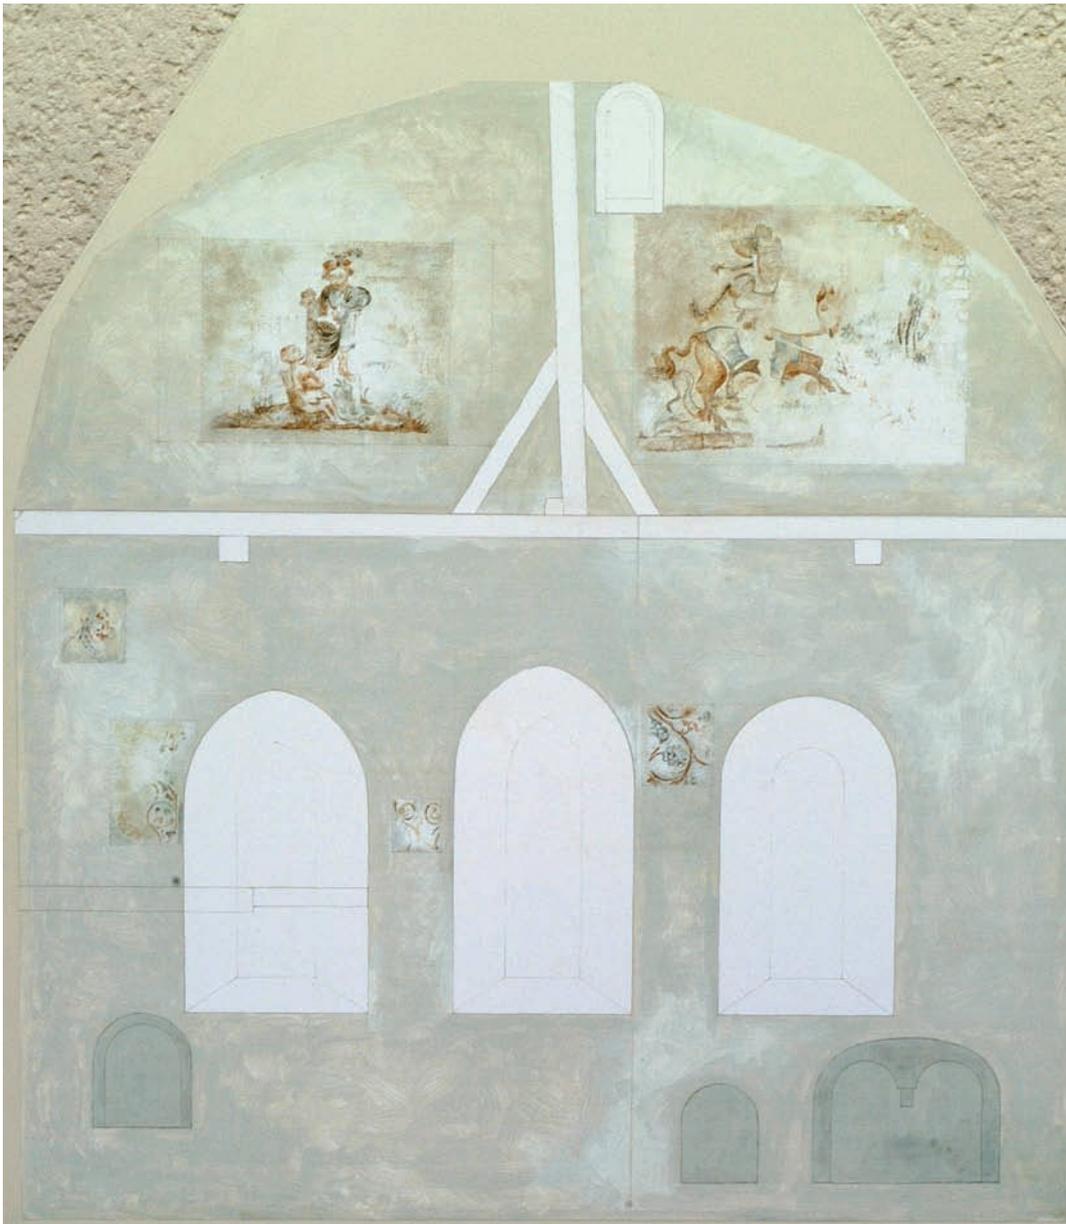
10  
Zeichnerische Darstellung  
der Ostwand mit Eintragung  
der Wandmalereien o.l. Hl. Martin,  
o.r. Hl. Georg, unten Rankenwerk  
mit Weintrauben

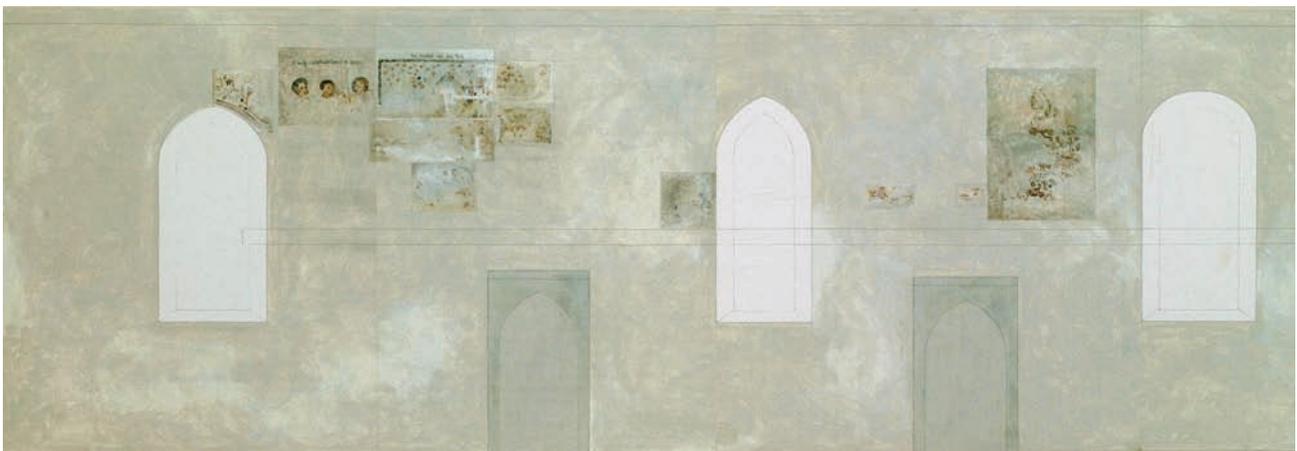
11  
Zeichnerische Darstellung der  
Südwand mit Eintragung der  
Wandmalereien  
v.l.n.r. Paulus, Matthäus, Georg,  
Arche Noah und auf der rechten  
Bildhälfte Jüngstes Gericht,  
v.l.n.r. Auferstehung, Hölle

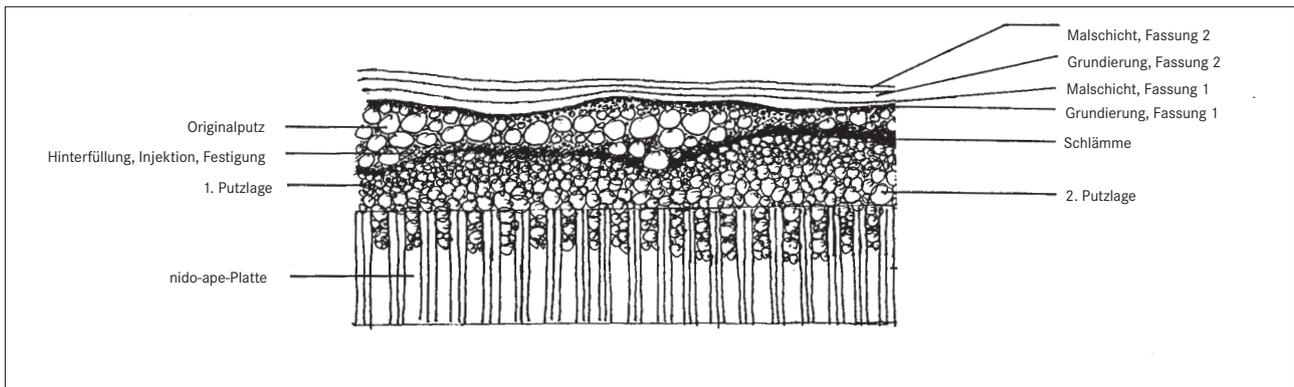
Zeichnung Nr. 4  
Aufbringung der Wandmalerei auf der nido-ape-Platte

Die Aufbringung der Malerei auf den jeweiligen Putzträger erfolgte nun mit zwei dickflüssigen Putzhinterfüllungen aus Sumpfkalk, hydraulischem Kalk, Marmorbruch und Flusssand. Die Korngröße der Zuschlagstoffe variierte in den beiden Mischungen durchschnittlich von 2–3 mm (erste) zu 5 mm (zweite). Die Putze wurden auf die Rückseite der abgenommenen Wandmalereien aufgebracht. Später wurden vom Landesamt für Denkmalpflege Brandenburg auch Putze auf Klucelbasis getestet. Nach dem Einrütteln des Trägers sind Schraubzwingen angebracht worden, um den Kontakt zu verstärken. Die Öffnungen sind von der Rückseite mit Putzmischung ca. 1 cm hoch verfüllt worden (Zeichnungen 4–5).
