Weiß oder doch nicht Weiß?

Vorstellung erster Untersuchungsergebnisse zu den Weißfassungen im Cuvilliés-Theater, Residenz München

Inga Pelludat

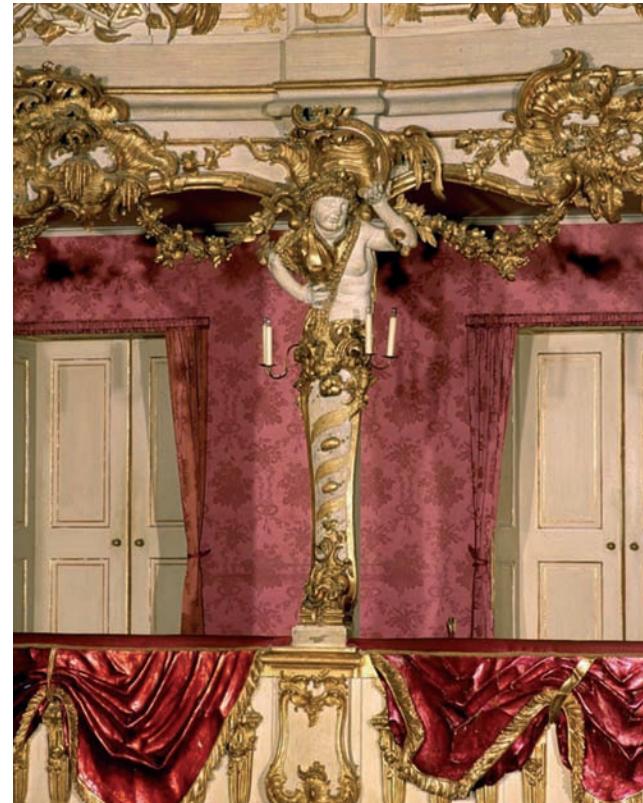
3

Herme des ersten Ranges

tävollen, individuell gearbeiteten Atlantenhermen unter der Kurfürstenloge zugeschrieben. Namentlich erwähnt wird auch der Kistler und Bildhauer Johann Thomas Sailer, der zeitweise in der Pichlerwerkstatt tätig war. Ob er auch die Hermenfiguren des ersten Ranges schnitzte, ist ungeklärt (Abb. 3).⁴

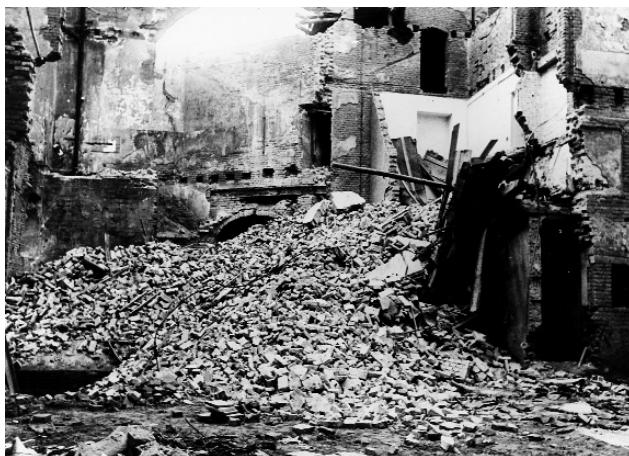
4

Die Auslagerung der Ausstattung des Cuvilliés-Theaters im Jahre 1943 bewahrte das Inventar vor der völligen Zerstörung. Alle beweglichen Teile wurden systematisch ausgebaut, verpackt und eingelagert. Aus Sicherheitsgründen entschied man sich für zwei weit von einander entfernte Deponierungsorte: einen Pfarrhausspeicher in Obing bei Traunstein im Chiemgau und die Keller der Befreiungshalle in Kelheim. Der Bombenhagel des 18.3.1944 zerstörte das leere Zuschauer- und Bühnenhaus bis auf die Grundmauern (Abb. 4).

Kriegszerstörte Innenansicht –
Blick in den Bühnenraum

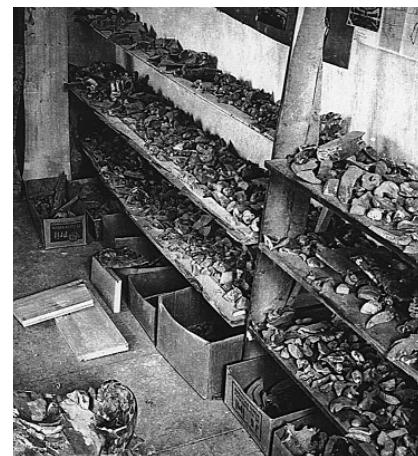
5

Sortierung von Einzelteilen als
Vorbereitung des Wiederaufbaus

mengeführt. Es folgten Grundsatzüberlegungen zum weiteren Umgang mit den ausgelagerten Ausstattungsstücken. Nach dem ersten Sortieren 1956 (Abb. 5) und der offiziellen Übergabe der Zuständigkeit des Bayerischen Landesamts für Denkmalpflege an die Bayerische Schlösserverwaltung wurde das Großprojekt des Wiederaufbaus des Cuvilliés-Theaters gestartet. Dieser konnte nicht mehr an seiner ursprünglichen Stelle erfolgen, da dort in der Zwischenzeit das, dem modernen Spielbedürfnis entsprechende Residenztheater errichtet worden war. Mit unglaublichem Engagement aller Beteiligten gelang es tatsächlich, wie geplant bis 1958, also in nur zwei Jahren zur 800 Jahrfeier Münchens, das Cuvilliés-Theater im Apothekenstock Leo von Klenzes wieder aufzubauen.

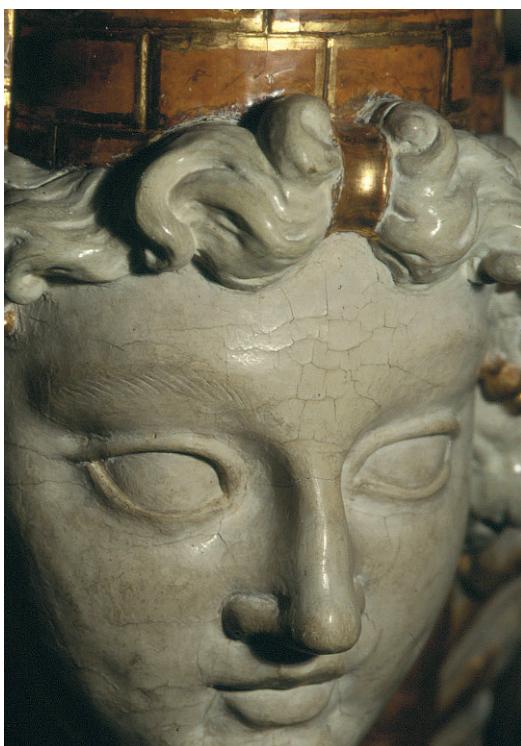
Die Fassung von der Mitte des 18. Jahrhunderts zeichnet sich durch ein ausgeprägtes feinteiliges Craquelé-Netz aus (Abb. 6). Mit Hilfe von UV-Licht lässt sich aufgrund auffälliger heller Fluoreszenzen nach einiger Zeit des intensiven Einsehens sehr gut erkennen, wo noch größere Weiß- und

6
Krakelierte originale Weißfassung

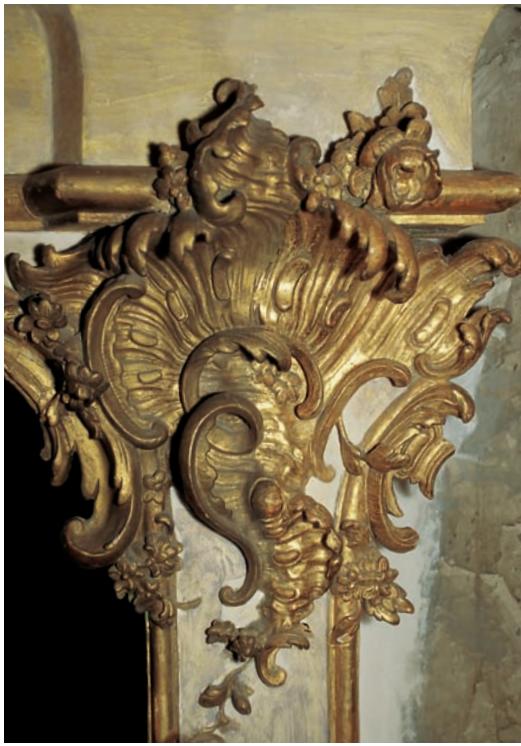
8
Verschwärzte Weißlasuren

Aufgrund der Flächenuntersuchung von Markus Binapfl und der ergänzenden Anschliffuntersuchung der Autorin kann man davon ausgehen, dass die Rücklagen der Kopfkartuschen und der Embleme ebenso wie auch einige Architekturteile im Gegensatz zu den weißgelblichen Inkarnatflächen wahrscheinlich mit etwas Schwarz (?) und einigen Smaltepartikeln (eindeutig geklärt) hellgrau pigmentiert waren. Da sich in den ursprünglich hellgrauen Bereichen bislang keine Polierspuren fanden, scheint es wahrscheinlich, dass die Partien eher matt ausgeführt waren. Inwieweit unterschiedliche Grautöne erzeugt wurden, ist noch zu untersuchen. Verunklärt werden die Befunde durch die „einstimmenden“ und durch Verschwärzung veränderten Weißlasuren der 50er Jahre⁸ (Abb. 8) sowie die hochglänzenden, wie polierte Weißflächen wirkenden, offen liegenden Grundierungspartien.

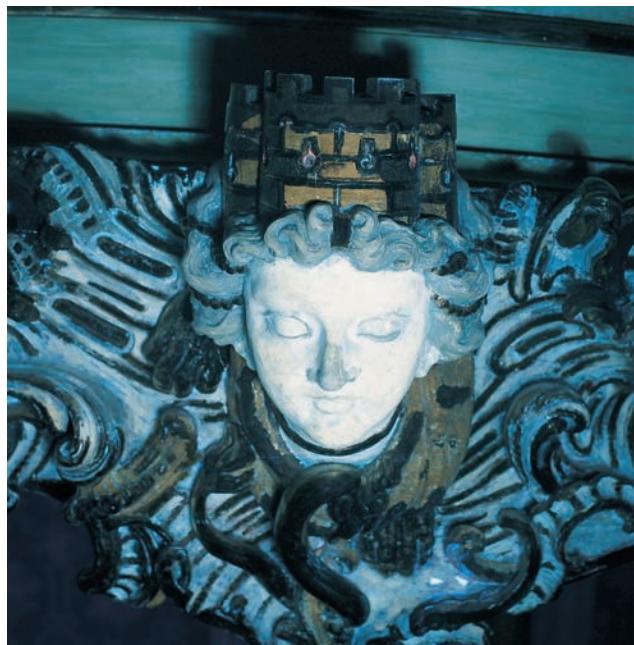
7
UV-Aufnahme der Turmkartusche

Rotlüsterpartien der Erbauungszeit zu erwarten sind. Der originale Lüster fluoresziert hellrotlich, während die Weißflächen mit originaler Oberfläche hellgelblich fluoreszieren (Abb. 7). Bei den hellgelblich fluoreszierenden Weißflächen handelt es sich nicht nur um intakte originale Oberflächen, sondern auch um tiefere Schichten des originalen Fassungsaufbaus, die nur noch Restinseln der alten Oberflächen aufweisen.

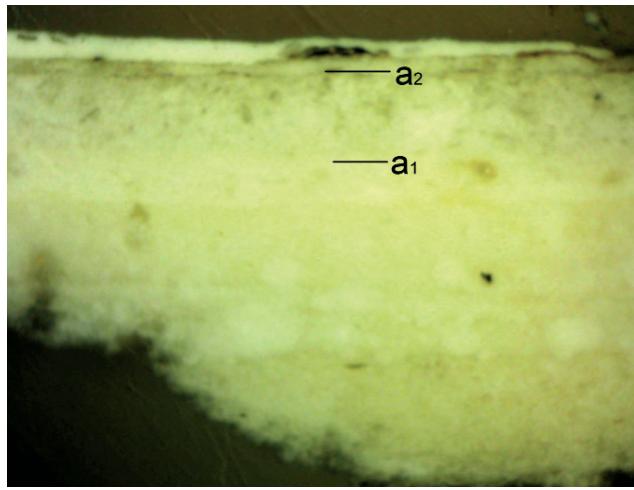
9
Anschlifffoto einer Weißprobe
aus der Rücklage einer Kopf-
kartusche / Probe VI

Die originale Fassung weist eine sehr dicke, aus mehreren Schichten und verschiedenen Füllstoffen bestehende Grundierung auf. Auf einer braungrauen Grundierung wahrscheinlich auf Steinkreidebasis, liegen leicht blasige hellere Grundierungsschichten. In einem Anschliff aus der Rücklage einer der Kopfkartuschen sieht man die noch erhaltene Originaloberfläche einschließlich zweier nachfolgender Überfassungen. Auf den Schichten der Grundierung folgt eine dünne weiße Farbschicht (auf dem Photo mit a₁ bezeichnet) und darauf als eigentliche originale Oberfläche eine dicke, weißgelbliche Schicht (a₂) mit grobkörnigen Partikeln (Abb. 9).

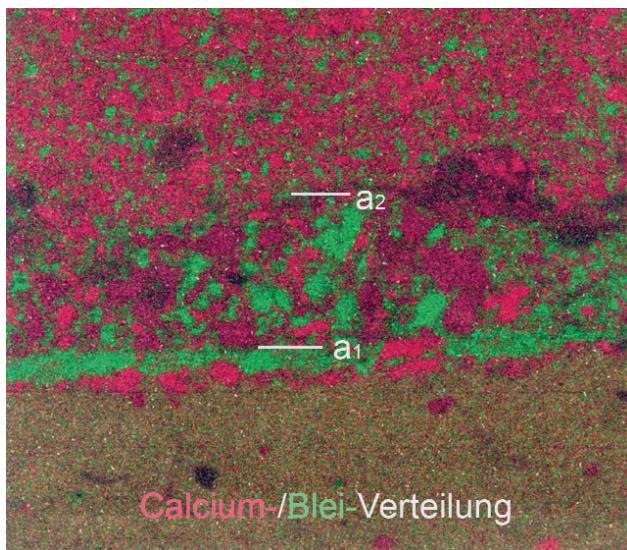
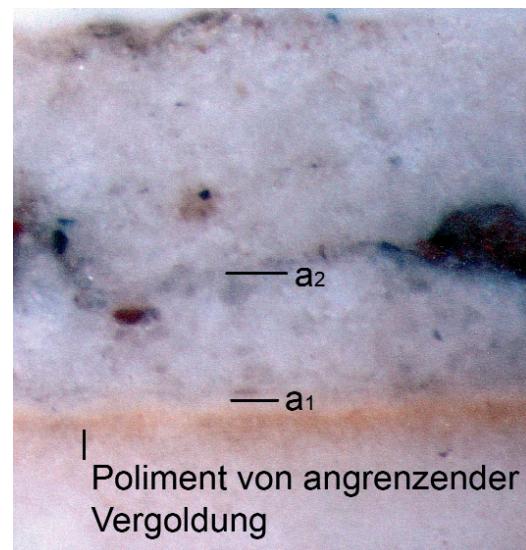
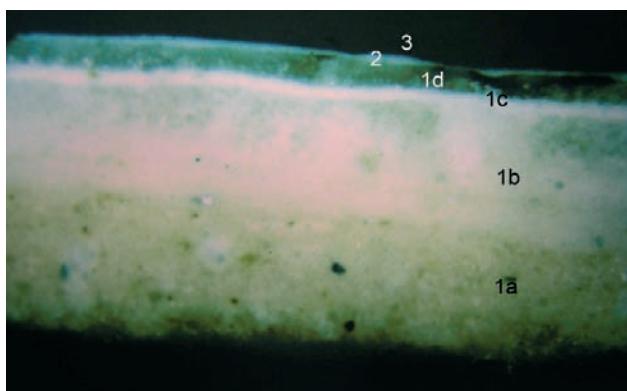
Anhand einer ersten naturwissenschaftlichen Analyse einer anderen Probe aus der gleichen Rücklagenfläche (Anschliff Probe II) konnten die Schichten genauer differenziert werden. Die Elementbestimmung am Rasterelektronenmikroskop, die dankenswerterweise das Zentrallabor des Bayerischen Denkmalamtes, namentlich Herr Mach und Herr Gruber in Amtshilfe durchführten, ergab für die dünne weiße Schicht reines Bleiweiß. Die darüber liegende dickere Schicht a₂ enthält Calcium und Blei. Der Nachweis von Calcium in der fraglichen Schicht spricht für die Verwendung von Kreide (Calciumcarbonat) oder auch Gips (Calciumpersulfat). Aufgrund des nachgewiesenen geringen Schwefelanteils, kann man vermuten, dass es sich um eine mit Bleiweiß ausgemischte Gips-/Kreideschicht handelt. Sie war wahrscheinlich nicht poliert (Abb. 10).

10
Mikroskopaufnahme 200x
Ausweisung der Elemente

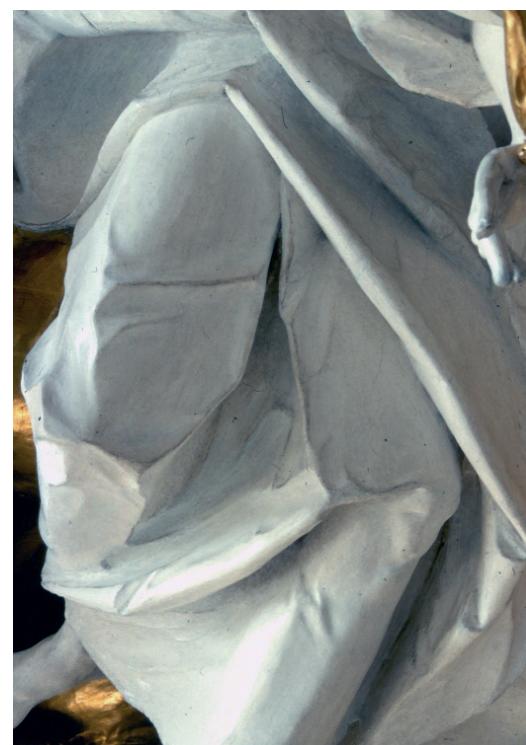
Befunde vom Hochaltar aus der Kirche in Schongau zeigen, dass sich nicht nur in Rott am Inn schwarze Polierspuren an weiß gefassten Skulpturen finden lassen. Ob es sich bei den Spuren um eine originale, gezielte Akzentuierung der weißen Oberflächen handelt oder um durch Alterung entstandene Veränderungen, wurde meines Wissens nach bislang noch nicht weiter untersucht. Eine Veränderung der Oberflächen aufgrund von Abrieb durch Abstauben der Figuren ist aufgrund der Befundsituation auszuschließen, da sich die Spuren auch in den Gewandtiefen finden (Abb. 12).¹¹

12
Polierspuren an einer Hochaltar-
figur der Kirche in Schongau

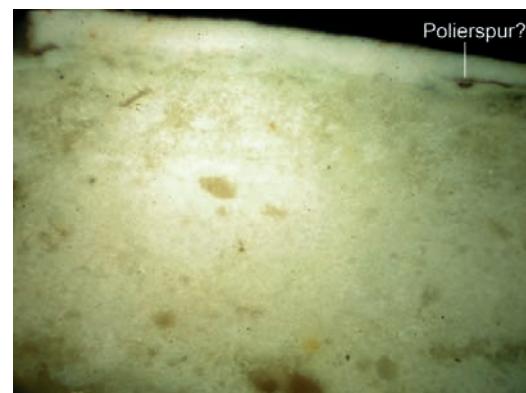
Die Körper der Karyatiden und der Putti, die Rücklagen der Brüstungsembleme und die Kopfkartuschen des Cuvilliés-Theaters erscheinen heute leicht gelblich und sind poliert. In einem Anschliff einer Probe aus der polierten Fläche einer Hermenfigur findet man ebenfalls eine dunkle Linie, die eine Polierspur darstellt. Zum derzeitigen Stand der Untersuchung scheint es sehr wahrscheinlich, dass hier die polierte Bleiweißschicht die originale Oberfläche darstellt (Abb. 13).

13
Anschliff III Herme aus dem
Cuvilliés-Theater
