# Der barocke Hauptaltar der Kirche St. Nikolai zu Stralsund

## *The Main Altarpiece of St Nikolai in Stralsund*

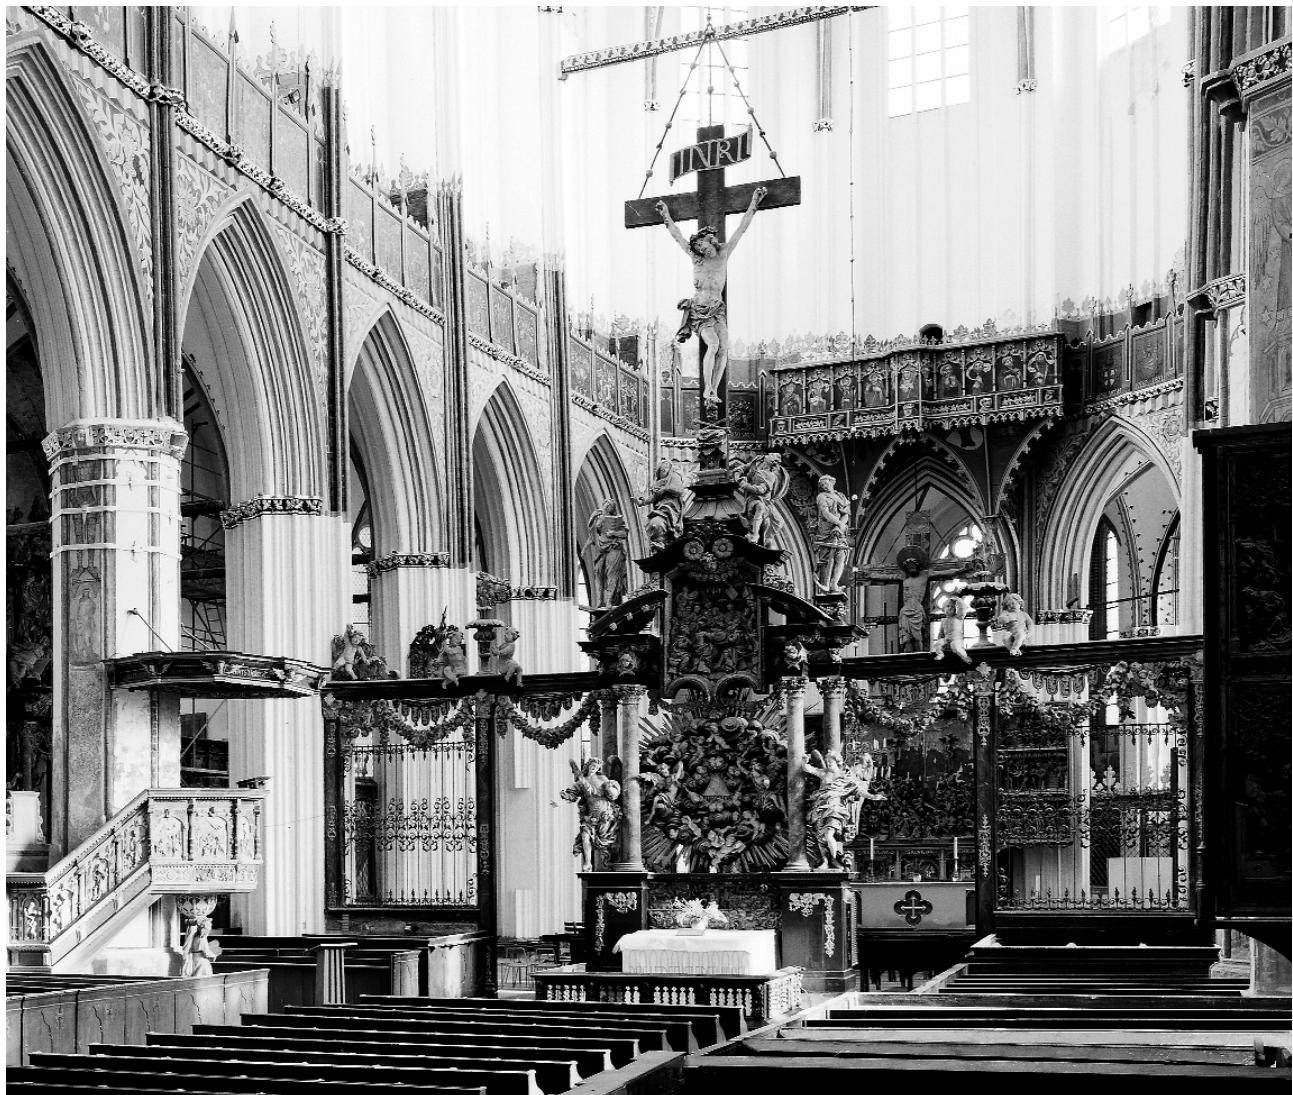
1  
Vorderseite des Altars  
in St. Nikolai zu Stralsund  
um 1980

Der Altar ist das wohl größte und eindrucksvollste barocke Bildwerk in Vorpommern (Abb. 1). Aber erst nachdem Ende des 19. Jahrhunderts Unterlagen gefunden wurden, die eine Mitwirkung des Berliner Hofbaumeisters Andreas Schlüter am Entwurf belegen, erregte das Werk größeres kunstwissenschaftliches Interesse. Mehrfach wurden die im Stadtarchiv

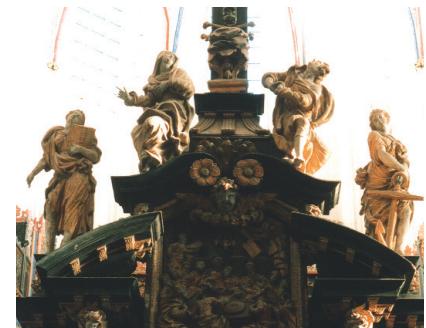
4  
Detail der Vorderseite mit den vier  
Begleitfiguren unter dem Kruzifix  
(v. l. n. r.: Fides, Maria, Johannes  
Ev., Spes)

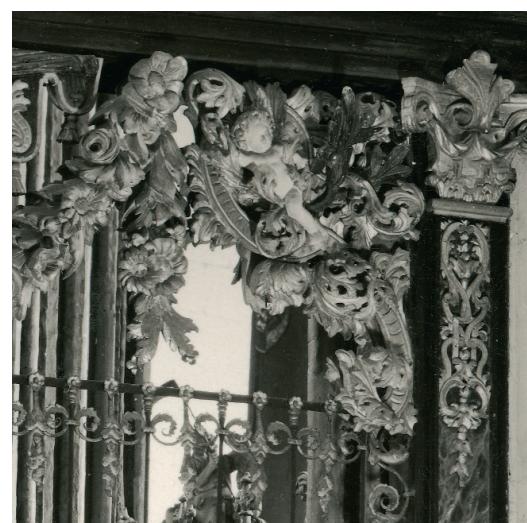
5

Detail der Vorderseite  
mit Putto im Akanthusblattwerk  
(Aufnahme vor 1943)

Als eine nachträgliche Hinzufügung bezeichnete Karl Möller die vier seitlich in den Zwickeln aus Akanthusblattwerk sitzenden Putti<sup>7</sup>. Ihre Beine überschneiden als einzige nicht das Gebälk (Abb. 5). Da die Akanthuszwickel im Vertrag der Fassmaler (Bl. 73–76) ausdrücklich erwähnt werden, müssen sie jedoch mindestens vor 1733 geschnitten worden sein<sup>8</sup>.

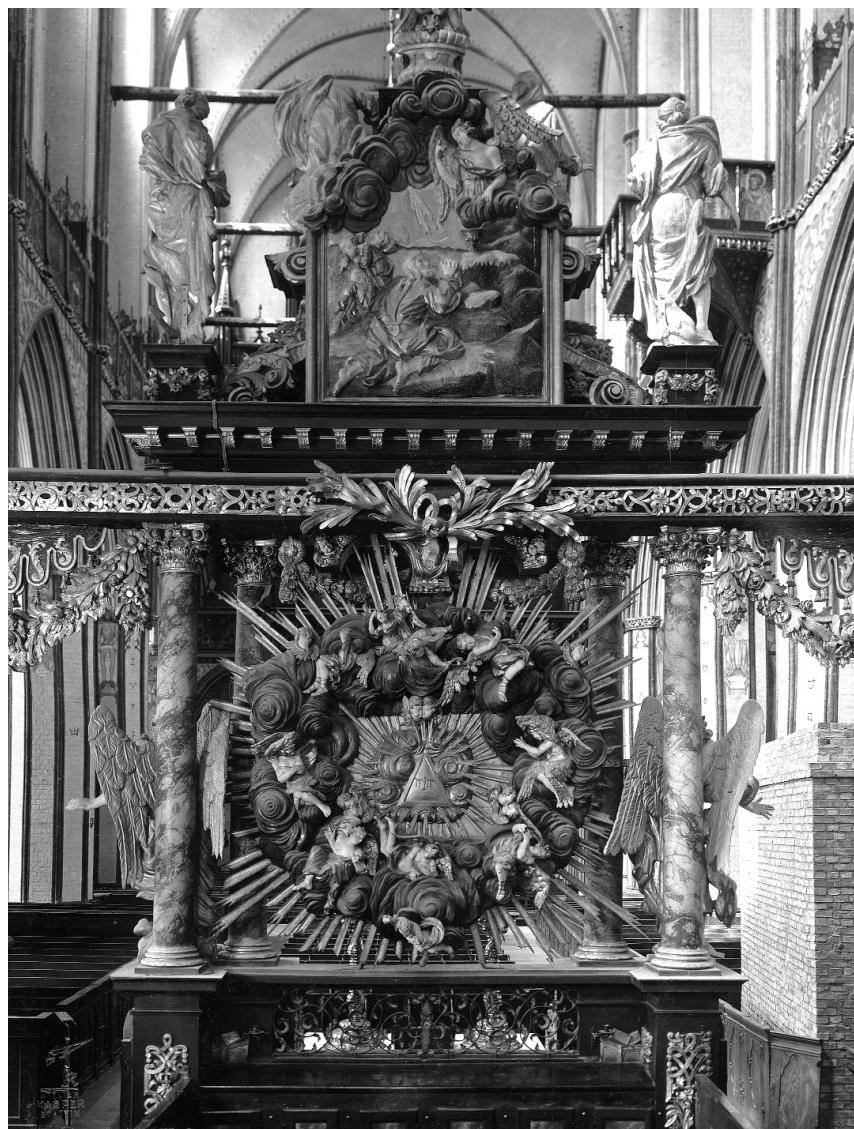
6

Ansicht der Altarrückseite vom Chor aus gesehen. Das ca. 1943 aufgenommene Foto zeigt noch das verloren gegangene Ölbergrelief unter dem Kreuz. Die Wolken der Gloria im Hauptgeschoss sind hier mit leimgetränkter Leinwand über einem Stützgerüst modelliert.

Schließlich wurden „vorwärts und rundherum, wo es nöthig gewesen, verschiedene Zierrathen“ angebracht und vergoldet. Damit kann nur der Bandelwerkdekor gemeint sein. Weiterhin hat man „insbesondere aber rückwerts die historie vom Ölberg samt der Gloria machen laßen“ (Bl. 82). Über die genaue Ausführung der Ölbergdarstellung ist nichts zu erfahren, doch belegen historische Aufnahmen, dass es sich um ein Relief und nicht um ein Gemälde handelte (Abb. 6).

Die im Stralsunder Archiv aufbewahrten Akten geben keine Auskunft, warum die Schnitzereien der Rückseite zu Phalerts Zeiten nicht ausgeführt wurden oder unvollendet blieben. Die Ölbergdarstellung ging im Zuge der Auslagerung der 1940er Jahre leider verloren. Es wäre interessant zu wissen, ob hier ebenfalls die von den Fassmalern bei der rückseitigen *Gloria* angewandte Technik der Leinwandkaschierung bzw. -modellierung als Ersatz für fehlendes Schnitzwerk zu finden war. Archivaufnahmen zeigen zumindest eine sehr ähnliche Wolkenbildung (Abb. 6).

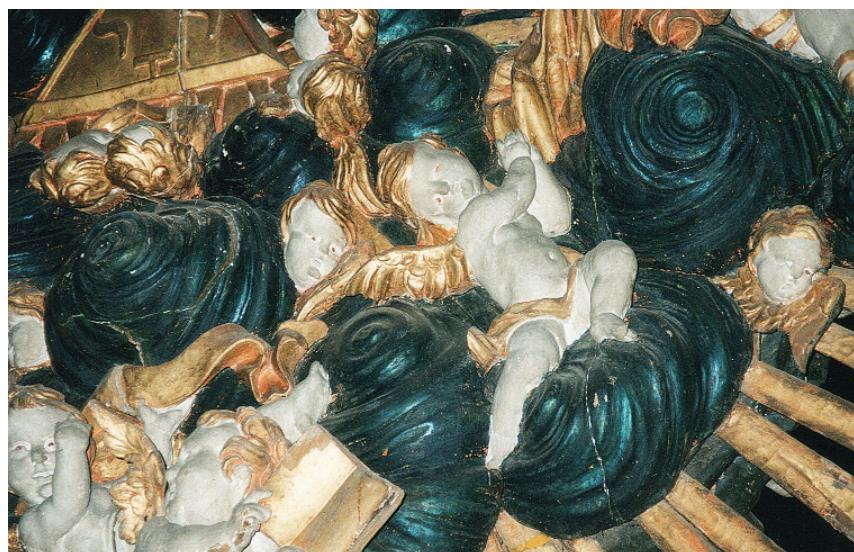
7

Detail der Gloria mit sehr gut erhaltenem blauen Lüster

Farbige Akzente im Gesamtwerk bilden die qualitätvollen Lüsterungen in Rot, Grün und Blau (Abb. 7). Während die wenigen grün gelüsterten Bereiche leicht verblichen sind, haben sich die roten und blauen Partien teilweise hervorragend und ohne Ausbleichungen erhalten. Die Untersuchung des Blaupigments erfolgte lediglich mikroskopisch. Farbton, Korngröße, Erhaltungszustand und nicht zuletzt Verwendungszeitraum bestätigen aber die im Vertrag geforderte Verwendung von Berliner Blau. Das unter der Lüsterfarbe befindliche Blattsilber liegt wie das Gold auf einer leuchtend orangeroten Bolusschicht. Versilberungen ohne Lüsterauflage sind nicht zu finden.
