Die Suche nach der Form

Dekonstruktion eines Wandbildes

Antje Kirsch

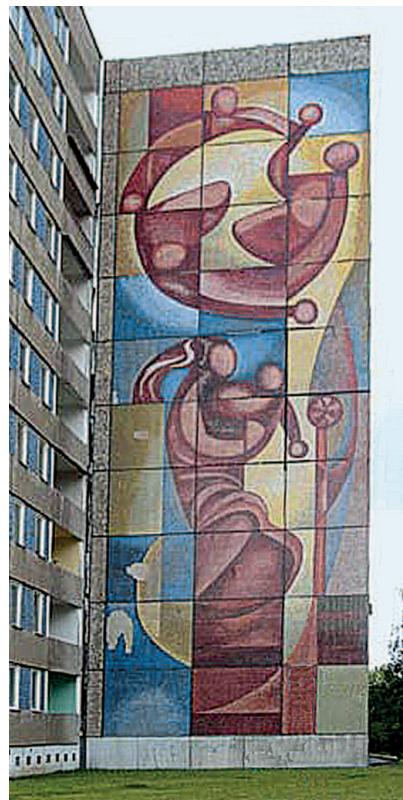
1
Das Wandbild „Familie“ (1979) von Siegfried Schade in Dresden-Prohlis

Das Wandbild (Abb. 1), das Schade 1979 für die Großwohnsiedlung Dresden-Prohlis gestaltete, gehört inzwischen zu den letzten erhaltenen Fassadengestaltungen am Typ IW 67 und markiert eine besondere kunsttechnologische Entwicklung in der Ära des Plattenbaus. Insgesamt wurden in Prohlis drei Fassaden gestaltet. Obwohl es eine bildkünstlerische Konzeption gab, die ideologische Bildprogramme vorsah, konnten sich alle drei Künstler ein Thema wählen⁶ – Schade nannte das Bild „Familie“. Die technischen und technologi-

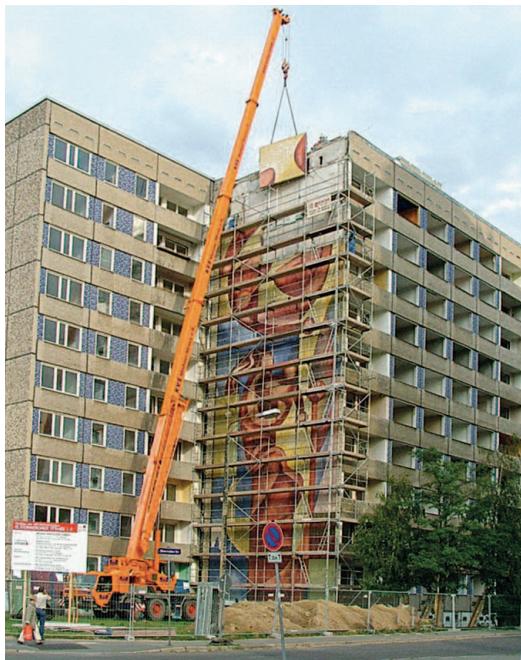
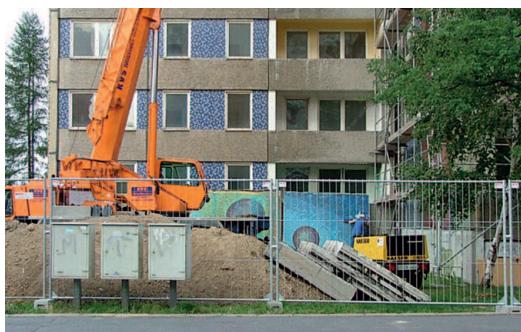
2, 3
Die Demontage des Wandbildes 2004

dokumentiert, aber der Künstler, der vor Ort war, berichtete, dass bei der Demontage der insgesamt 200 Tonnen schweren Platten wenige Schäden an den Bildelementen entstanden¹⁰ (Abb. 2 und 3). Die Betonteile wurden auf einem städtischen Bauhof eingelagert, allerdings ohne jeglichen professionellen Schutz. Das Wandbild war mit der Bergung eigentumsrechtlich in den Besitz der Stadt übergegangen. Die Wohnungsbaugesellschaft, bis zu diesem Zeitpunkt der Besitzer, hatte damit keinerlei Verpflichtungen mehr. 2005 finanzierte sie die Aufstellung eines Schaukastens, den Siegfried Schade gestaltet hatte und der noch heute an der Stelle des abgerissenen Wohnblocks steht.

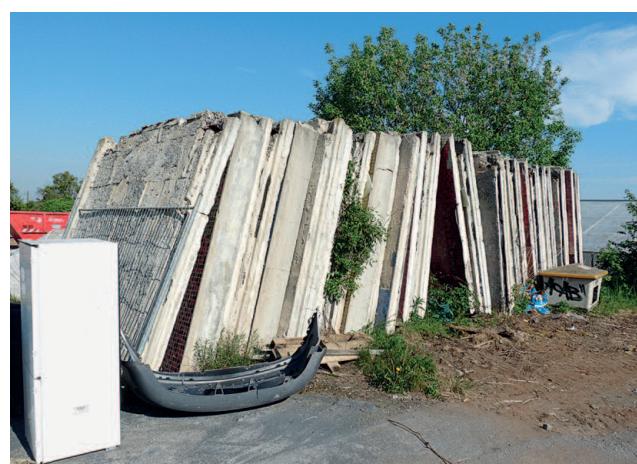
4
Lagerplatz 2018

2010 hat der Verein Freie Akademie Kunst+Bau e.V. das Archiv der Genossenschaft Kunst am Bau für eine Ausstellung aufbereitet und zum damaligen Zustand des Bildes recherchiert. Das Wandbild war 2010 nochmals auf einen anderen städtischen Bauhof umgelagert worden (Abb. 4). Witterungseinflüsse und wahrscheinlich auch der erneute Transport trugen dann dazu bei, dass sich besonders in den Randzonen der Platten die Mosaiksteine weiter lösten. Herabgefallene Steine wurden eingesammelt und in einem Eimer neben die Lagerstätte des Bildes gestellt, um den Substanzerlust ein wenig aufzuhalten. Das Bild, in seine Bestandteile zerlegt, war ein Kunstgut ohne jegliche konservatorische Betreuung, jedem Wetter und vor allem dem fortschreitenden Vergessen ausgesetzt.

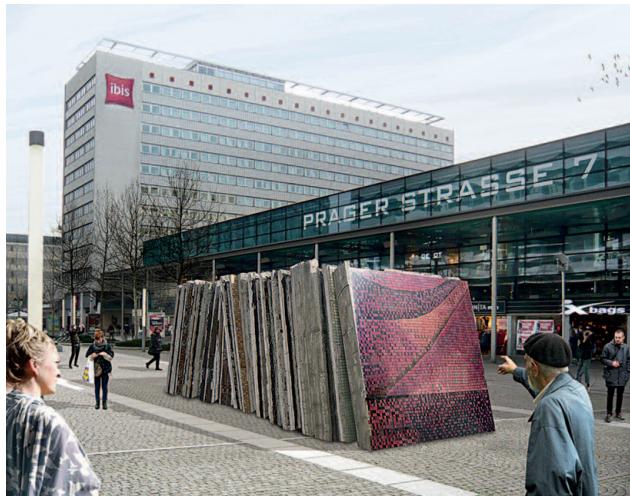
5

Entwurf „Aus den Augen in den Sinn“ – ein neuer Lagerort für das Wandbild in der Prager Straße Dresden von Pfeiffer und Sachse, Architekten

fekte aus (Abb. 5). Für die meisten Teilnehmer war der Ortsbezug ein konstituierendes Merkmal (Abb. 6). Einige Wettbewerbs-Beiträge thematisierten temporäre Depots für die Platten innerhalb der Stadt (Abb. 7), da eine externe Einlagerung von Kunstwerken zwangsläufig zu einem Aussetzen des Prozesses der Wiederaneignung führen würde. Die Denkmalpflege bezog die Position, die bildliche Einheit nicht weiter zu zerstören, um den Denkmalwert nicht zu verlieren. Die fortschreitende Zerstörung des Materials durch den fehlenden Wetterschutz hatte zwar auch eine zerstörerische Kraft entwickelt, aber offenbar gab es nach wie vor keine Handlungsdirektive für das Objekt.

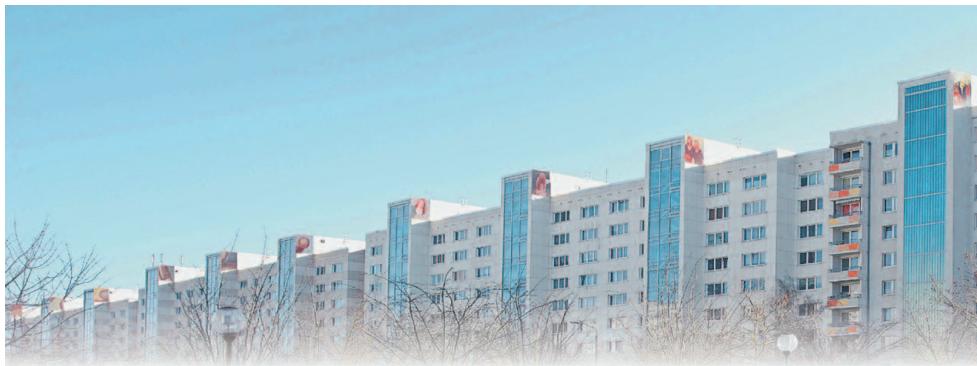
8
„Familienbilder“, pink tank

2016 legte die Künstlergruppe pinktank, die einen Preis beim Ideenwettbewerb erhalten hatte (Abb. 8), im Rahmen einer Ausstellung mit der Freien Akademie Kunst + Bau e.V. ein Probestück ihres Entwurfes unter Verwendung abgefallener Mosaiksteine vor (Abb. 9). Um die Diskussion erneut zu beleben, wurde eine gemeinsame Gesprächsrunde mit der unteren Denkmalschutzbehörde gesucht, die wiederum den Standpunkt bekräftigte, keine weitere Fragmentierung des Bildes zuzulassen. Von Seiten des Vereins wurde 2017 ein Gespräch mit dem Verband der Sächsischen Wohnungsge nossenschaften geführt und auf die Situation des Bildes hingewiesen. Darauf signalisierte der Verband Interesse und nahm Kontakt zur Stadtverwaltung auf. Man nahm in den Fokus, einen neuen Standort an einem baugleichen Gebäude zu finden. Hierbei wurde der Ortsbezug, der in der Denkmalschutzbegründung des Landesamtes eine wesentliche Rolle gespielt hatte, faktisch als formale Bedingung für die Denkmaleigenschaft außer Kraft gesetzt. Nebenbei sei angemerkt, dass sich am ehemaligen Standort des Wandbildes an der Platzanlage in Prohlis ein baugleicher Block befindet, dessen fensterlose Fassadenseite heute mit Dämmplatten versehen ist. Die Eigentümerschaft der Gebäude hat inzwischen durch Verkauf gewechselt.

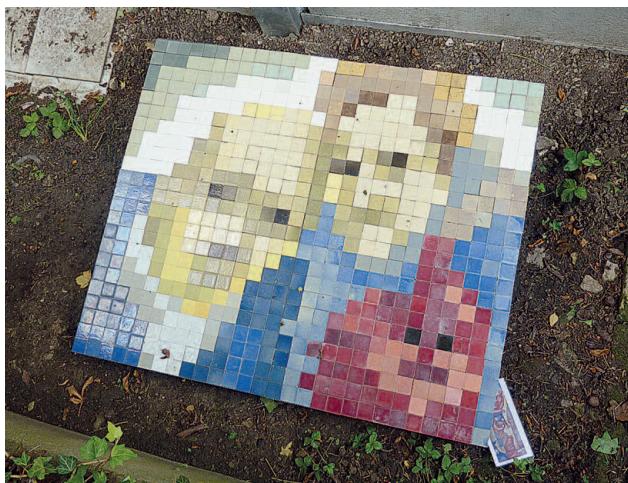
9
Probeplatte für Entwurf „Familienbilder“, pink tank

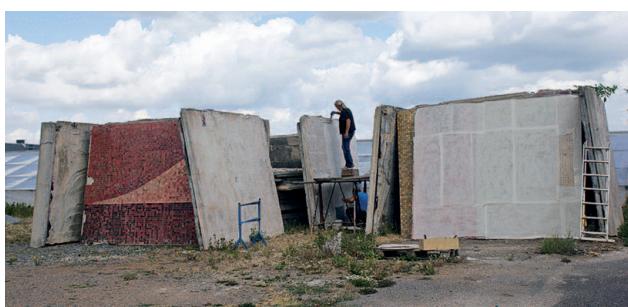
10
Abnahme der Bildflächen im Stacco-Verfahren durch Anna und Peter Dyroff, 2018

2017 stellte die untere Denkmalschutzbehörde einen Förderantrag auf Notsicherung beim Freistaat Sachsen, um die Mosaiksteine vom Träger zu trennen. Den Auftrag hatte die Mosaik- und Restaurierungswerkstatt Dyroff in Schmiedeberg übernommen (Abb. 10). Anfang 2018 stellten die Restauratoren das Verfahren an einer Probe vor. Sämtliche Mosaikflächen wurden von den Betonplatten getrennt und auf Trägerelemente aufgebracht – das Mosaik wurde so ein zweites Mal zerlegt (Abb. 11). Das Projekt wurde vom Landesamt für

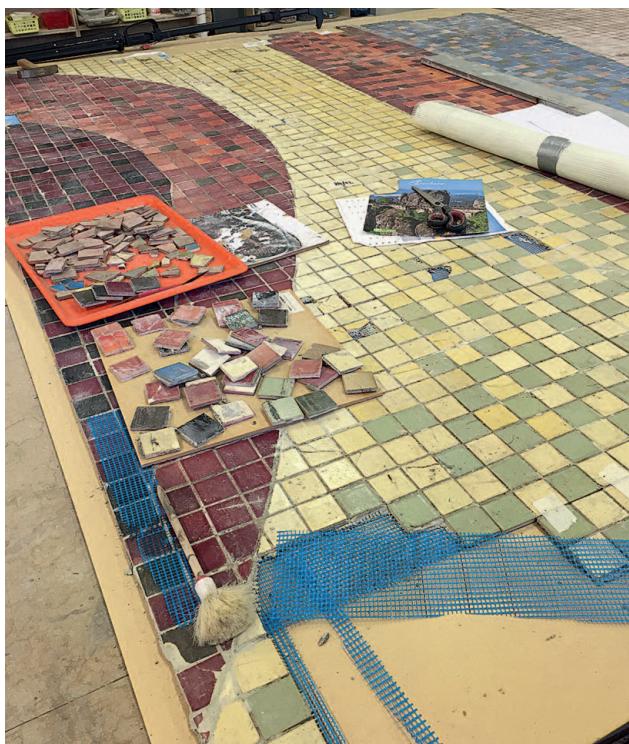
11
Probestücke der abgenommenen
Bildelemente in der Restaurierungs-
werkstatt 2018

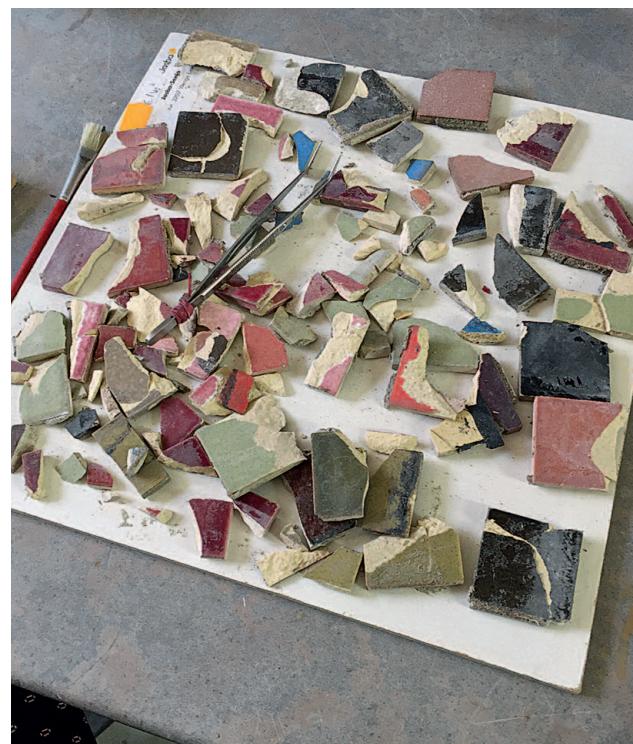
12
Geborgene Fragmente der
Mosaiksteine
