Die Wiedererweckung eines Meisterwerks frühklassizistischer Innenausstattung

Untersuchung und Teilrestaurierung der Innenraumschale der Eremitage im Neuen Garten in Potsdam

Gerald Grajcarek, Michael Wirth

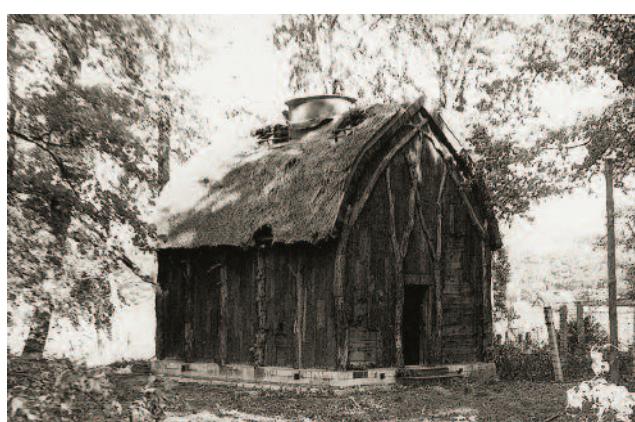
1

Eremitage, Potsdam, Neuer Garten, 1794–1796, Carl Gott-hard Langhans und Brendel, Abbildung von 1964, kurz vor dem Abriss, Südseite, Schäden an der Dachdeckung durch fehlende Firstbleche

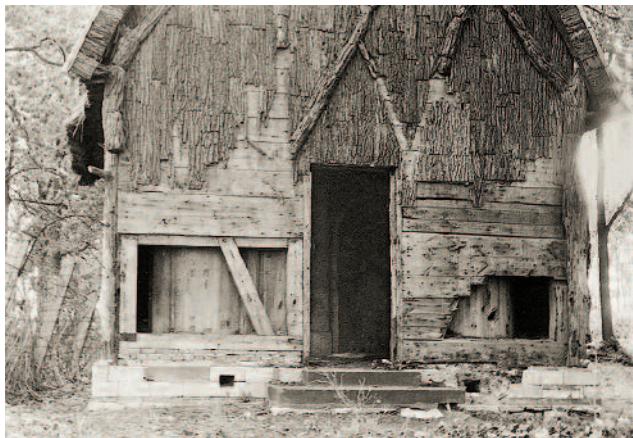
2

Eremitage 1964, Nordseite. Die Dokumentation der mechanischen Schäden an den Nischenrückseiten ermöglichte 2015 die Zuordnung der Nischen an ihren ursprünglichen Standort.

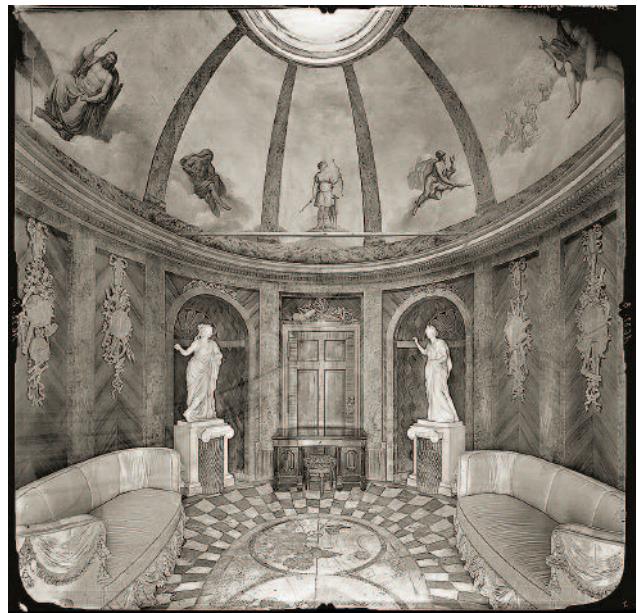
3

Innenraum Eremitage, hochauflösender Scan des Messbildes um 1911/12

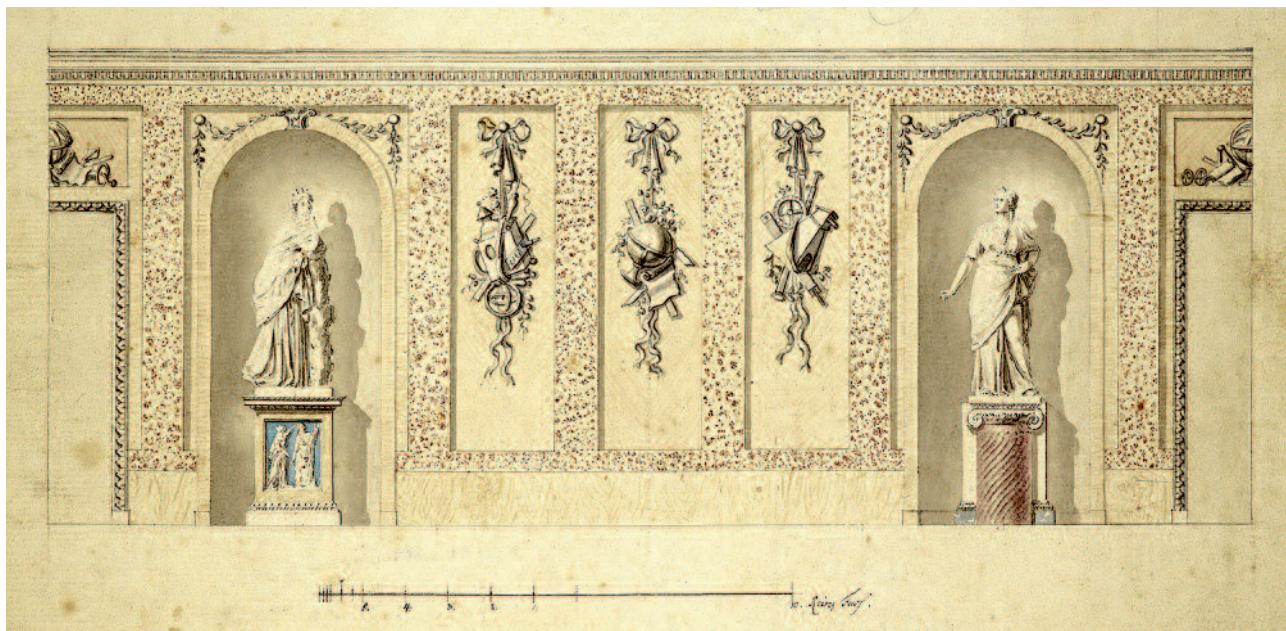
4

Entwurfszeichnung zur Innenraumschale (Carl Gotthard Langhans zugeschrieben). Die entwurfsnahe Umsetzung wird besonders beim Vergleich der geschnitzten Arrangements Laterna Magica und Globus deutlich.

Dieser gestalterische Kunstgriff geht auf den Architekten Carl Gotthard Langhans (Vertäfelung) und den Hofzimmermeister Brendel (Baukörper) zurück.⁶ Eine Langhans zugeschriebene Entwurfszeichnung der Raumschale lässt sich zweifelsfrei der Eremitage zuordnen und zeigt, wie nah sich die ausführenden Kunsthändler an den Entwurf gehalten haben (Abb. 4).⁷

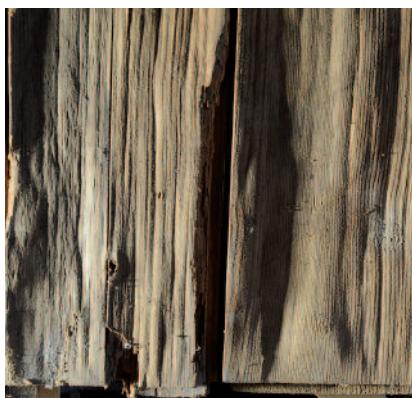
5
Täfelungselement der Eremitage, Oberseite, ehemals furniert, Deformation des Blindholzes durch holzzerstörende Pilze

Prägend für den Zustand der Vertäfelung sind der Verlust zahlreicher Bauteile durch Diebstahl, die mutwillige Zerstörung durch Vandalismus und die jahrelange Vernachlässigung. Löcher in der Reetdeckung und eine fehlende Firstblechabdeckung ließen Regenwasser bis zum Abbau ungehindert über Gewölbekuppel und Vertäfelungsfelder in den Innenraum dringen (siehe Abb. 1). Infolge des anhaltenden hohen Feuchteinflusses kam es zu einem vollständigen Versagen sämtlicher Leimverbindungen und somit zum Auseinanderfallen aller Einzelbauteile. Dies zog den Verlust einzelner Bauteile und ganzer Vertäfelungssegmente sowie gro-

Ber Teile der Marketerien und Schnitzdekore nach sich. Ein Großteil des Abbaus an Holzsubstanz ist auf den starken Befall durch holzzerstörende Organismen während der prekären Lagerung zurückzuführen (Abb. 5).

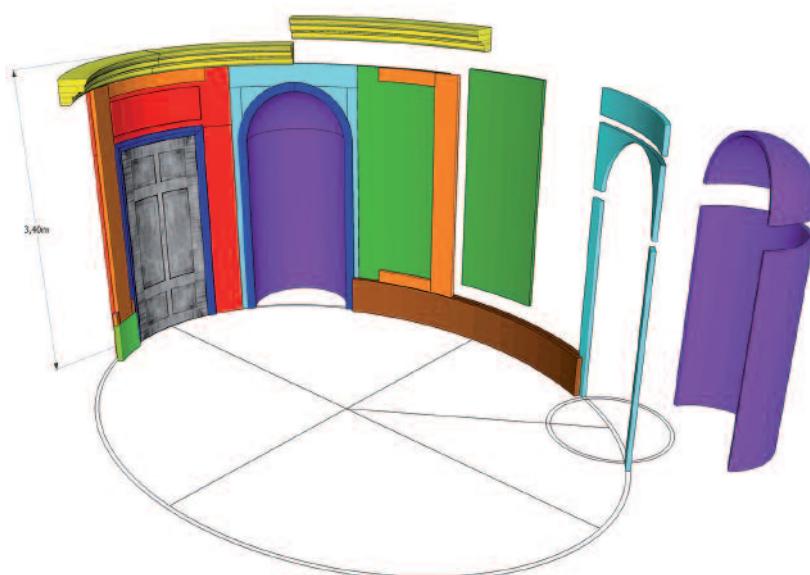
Die gesamte Vertäfelung setzt sich aus einem modularartigen System einzelner Vertäfelungselemente zusammen (Abb. 6). Der Raum ist streng an den Ellipsenachsen gespiegelt. Als konstruktive Grundebene ist die Fondebene zu verstehen. Vor- und zurückgesetzte Bauelemente, wie die vorgestellten Lisenen, Traversen, die türenflankierenden Sockel, die Türbekleidungen und die Nischenblenden, geben der Wand nicht nur eine rhythmisierende Struktur, sondern lösen die Wandfläche in verschiedenen gestaffelte Ebenen auf. Jedes Bauelement folgt dabei dem sich kontinuierlich ändernden Segmentbogenradius des elliptischen Grundrisses und den entsprechenden Radienänderungen durch die Ebenenversätze.

Sockel	Nischenfeld	Lisenen/Traversen
Nische (Tonne/Kalotte)	Gesims	Nischenblenden
Tafeln		
Supraporte/Supraportenstützen	Tür (texturiert)	Sockel (klein)

6
Vertäfelung der Eremitage, Visualisierung der Bauteilgruppen

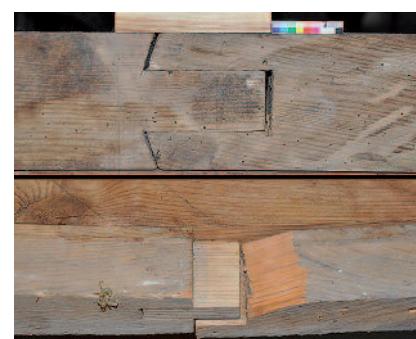
7
Blindholz der Vertäfelung, unterschiedlich ausgeführte Längsverbindungen. Oben: Zapfenstoß mit schräger Brust; unten: Schlitz-Zapfen-Verbindung mit Fremdzapfen

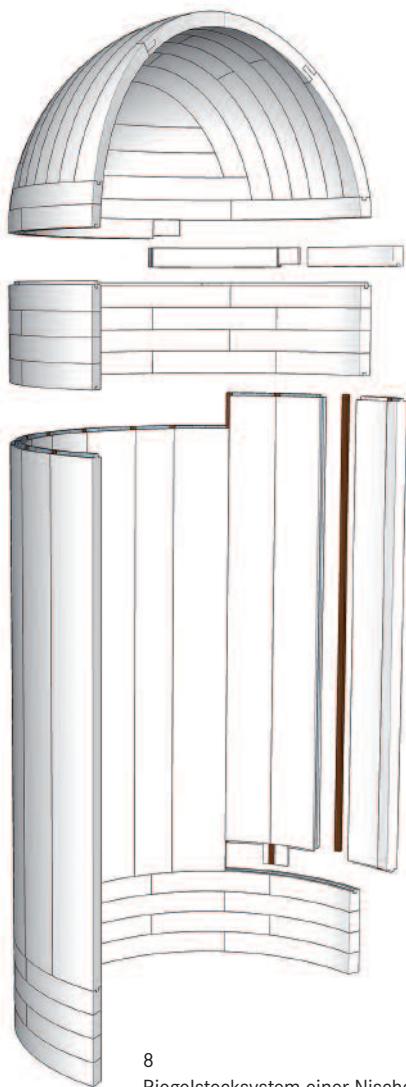
8
Riegelstecksystem einer Nische
der Vertäfelung, Fremdfedern sind
farbig hervorgehoben

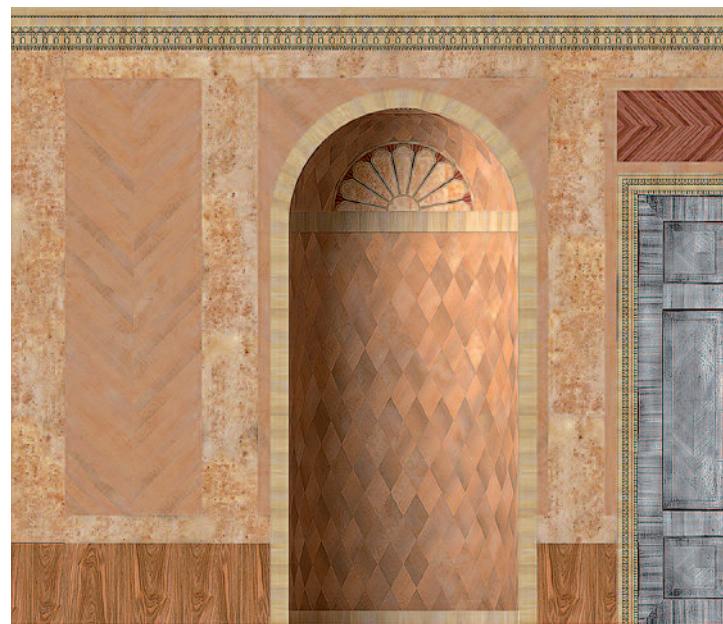
9
Virtuelle Rekonstruktion verschiedener Bauteile und der Marketerie der Vertäfelung

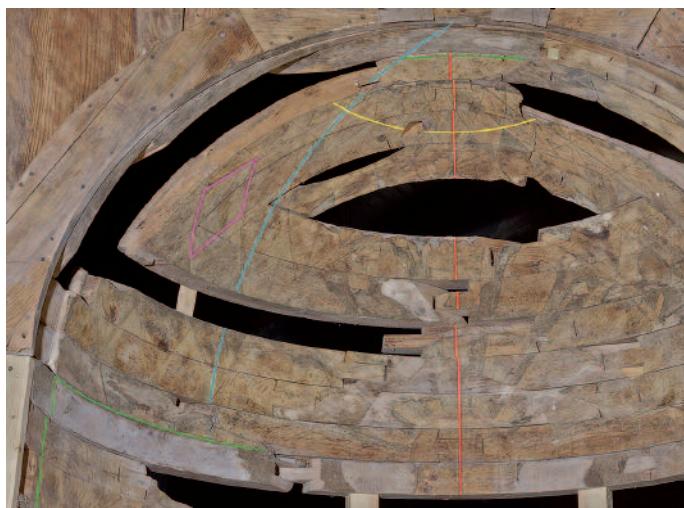
10

Vertäfelung, Kalotte mit Aufrisslinien. Rot: Mittenriss, blau: vertikale Rautenteilung, gelb: horizontale Rautenteilung, magenta: sphärisch verkrümmte Raute

Der hohe technologische Anspruch bei der Konstruktion setzt sich auch an der Marketerie fort. Ein besonderer Blickfang ist zweifelfrei das in die Kalottenkrümmung furnierte Muschelornament, eingefasst von dem sphärisch verzerrten Rautenmuster. Herausforderungen waren hierbei unter anderem das Aufteilen der Furnierfläche in ausschließlich ganze und halbe Rauten, das Fortführen des Rasters von der Tonne in die Krümmung der Kalotte und das Aufbringen der Aufrisslinien selbst, wohl mittels flexibler Leisten (Abb. 10). Bei den Lisenen konnte anhand des originalen Messbildes und einer erhaltenen Lisene beobachtet werden, dass zumindest ein Teil von ihnen ein ähnliches Maserungsbild aufwies. Die Furniere wurden also, wie auch bei den Pilastern des Festsaals auf der Pfaueninsel, von einem Stamm gesägt und verarbeitet.¹² Der qualitative Anspruch wird weiterhin durch Furnieranschlüsse auf Gehrung zwischen Nischenblende und Nischenmarketerie veranschaulicht (Abb. 11).

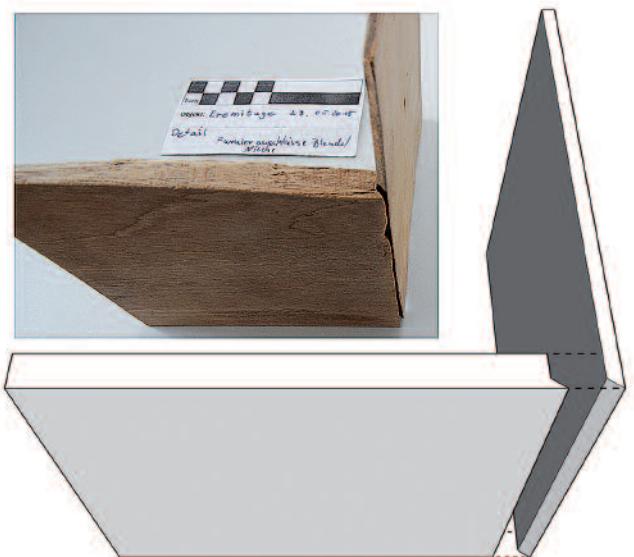
11

Furnierung der Vertäfelung mit Furnieranschlüssen auf Gehrung

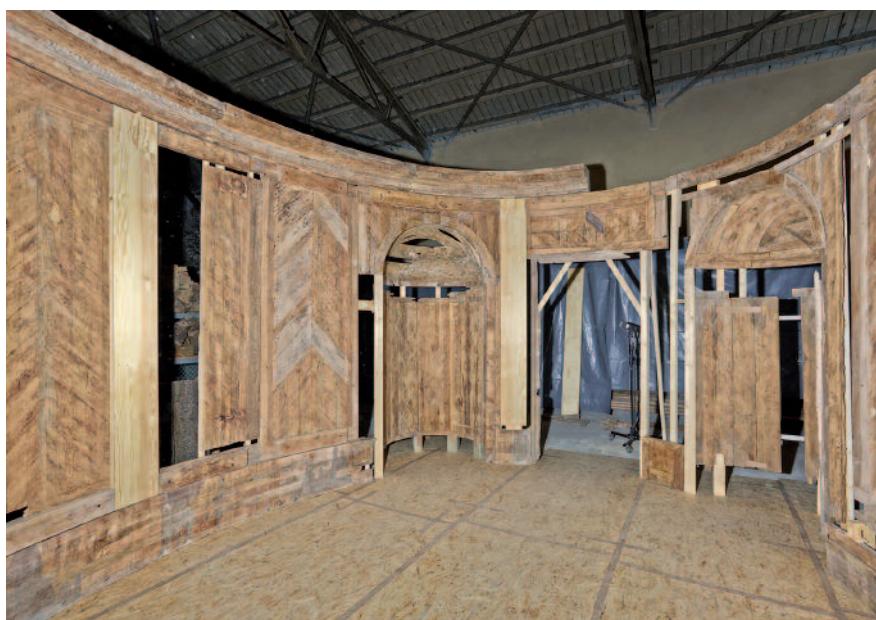
12

Der provisorische Aufbau der Innenraumschale ermöglichte eine umfangreiche Bestands- und Schadensdokumentation mit Messbildern als Kartierungsgrundlage (Abb. 12).¹⁶ Alle erhaltenen Bauteile wurden geborgen und entsprechend ihrer Größe und Form in verschiedene Bauteilgruppen sortiert. Stück für Stück konnten die einzelnen Fragmente anhand ihrer Größe, Kurvatur und verschiedenster Werkzeugspuren zusammen gesetzt werden. An einem dem originalen Maß entsprechenden elliptischen Aufriss wurden die Bauelemente achsen-symmetrisch orientiert und positioniert. Mittels diverser Stützkonstruktionen konnten fehlende Bauteile überbrückt beziehungsweise instabile Bauelemente stabilisiert werden.

Innenraumschale, provisorischer Aufbau aller erhaltenen Vertäfelungsteile und Fragmente

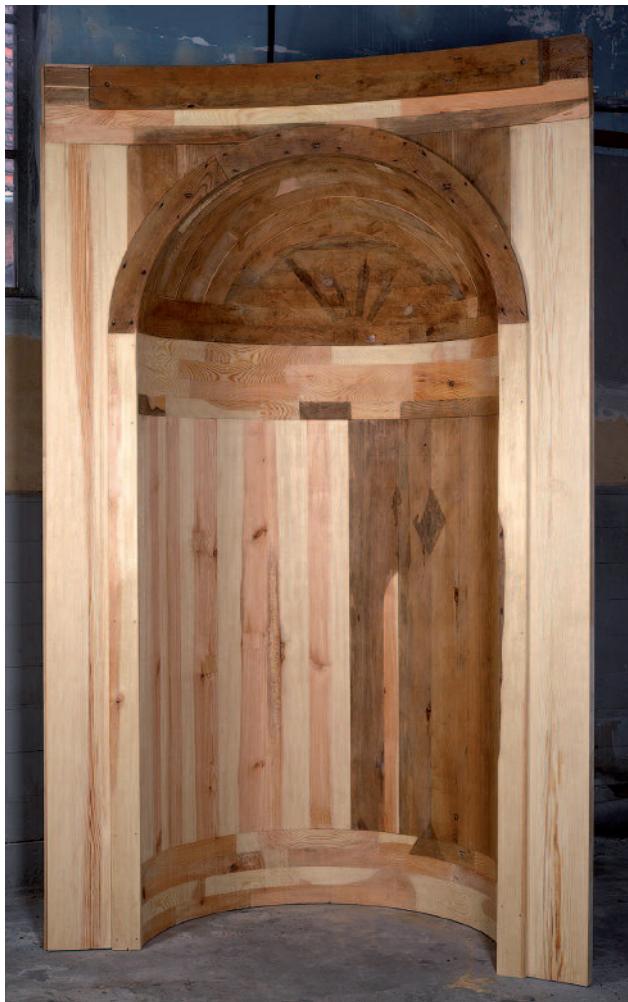
13
Vertäfelungssegment mit Nische nach
der Restaurierung

- Trocken- und Feuchtreinigung aller Bauteile
- Rekonstruktion fehlender und Austausch stark holzsubstanzgeschädigter Bauteile
- Verleimung der einzelnen Bauteile in Module
- Präparation der Holzoberfläche für eine etwaige Marketerierekonstruktion
- Aufbau der Nische

Zur Reinigung wurden alle Teile mit Bürsten verschiedener Härtegrade trocken von Verunreinigungen befreit. Es schloss sich eine Feuchtreinigung mit Aqua dest. und ein Besprühen der Oberfläche mit einer Lösung aus Ethanol und Wasser (70/30) an, um dem starken Befall diverser Schimmelpilze entgegenzutreten. Die fehlenden und zu ergänzenden Bauteile wurden entsprechend der Kurvatur aus Bohlen ausgesägt. Mit Kehl-, Schiffs-, Schweifhobeln und Scorp-eisen ließen sich die konkaven Flächen ausarbeiten. Durch das Hobeln entstandene Unebenheiten in den Flächen konnten durch diagonales Abziehen egalisiert werden. Die Verleimung der Bestandsbretter und Rekonstruktionen geschah mit einem modifizierten Glutinleim (mit Preventol® ON extra 0,2 %) unter Geringhaltung von verformungsbedingten Bau teilversätzen. Nach der Verleimung ist das Vertäfelungsseg-

Zur Vorbereitung der Oberfläche zählten das Abzähnen der Ergänzungen und das Verschließen von ausgestemmten größeren Astlöchern mit Vierungen, dem Original entsprechend. Für den Aufbau der Nische wurden die Module punktuell miteinander verschraubt. Nach historischem Befund wurden die Standflächen mit einem Bleiblech beschlagen. Die Restaurierungsarbeiten verdeutlichten noch einmal die Komplexität des gesamten Gefüges, im Besonderen die Verschneidung zwischen den Geometrien der elliptischen Wandfläche mit der zylindrischen Nische mit kuppelförmigem Abschluss.

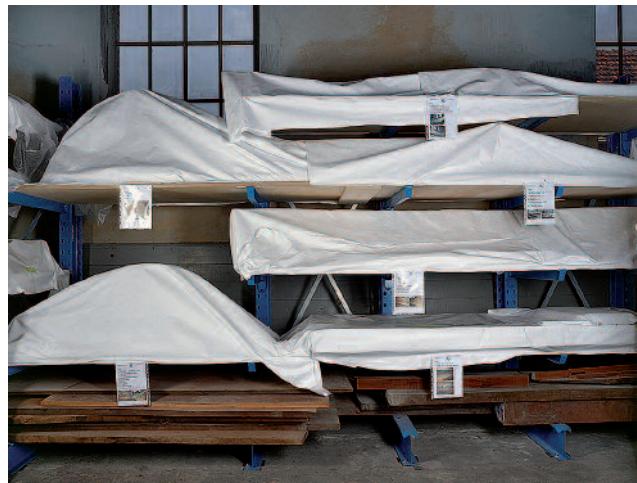
Für die zwischenzeitliche Lagerung der Vertäfelungsteile konnte die Reithalle aus der Zeit Kaiser Wilhelms II. im Neuen Garten genutzt werden, die zwar nicht temperiert oder klimatisiert ist, jedoch über genügend Fläche für eine übersichtliche und schonende Lagerung verfügt sowie trocken und gut durchlüftet ist. In einem Schwerlastregal, welches eigens für die Deponierung der Teile aufgestellt wurde, lagern die Segmente in vier Ebenen auf einer Länge von 10 Metern. Staubschützt durch befestigte Tyvekabdeckungen sind die Teile anhand gut sichtbarer Objektzettel identifizierbar (Abb. 14).

14
Gesicherte Vertäfelungsteile der Eremitage
in Schwerlastregalen in der Reithalle im
Neuen Garten, Potsdam
