Die technischen Anlagen im ehemaligen Heeresverpflegungsamt Berlin-Spandau

Bedeutungsebenen und Beispieldokumentation

Louise Warnow

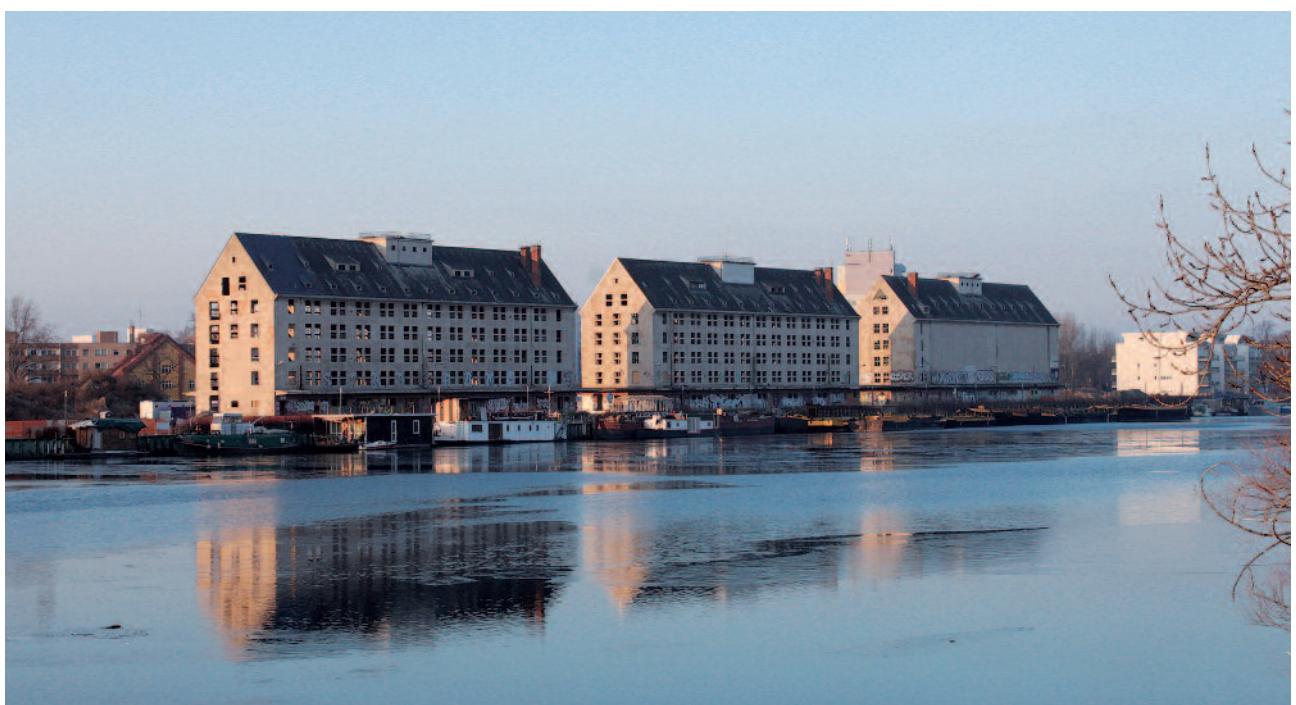
1

Speicherkomplex des ehemaligen Heeresverpflegungsamtes während der Demontage der technischen Anlagen 2019, Ansicht von der Insel Eiswerder Richtung Nord-West

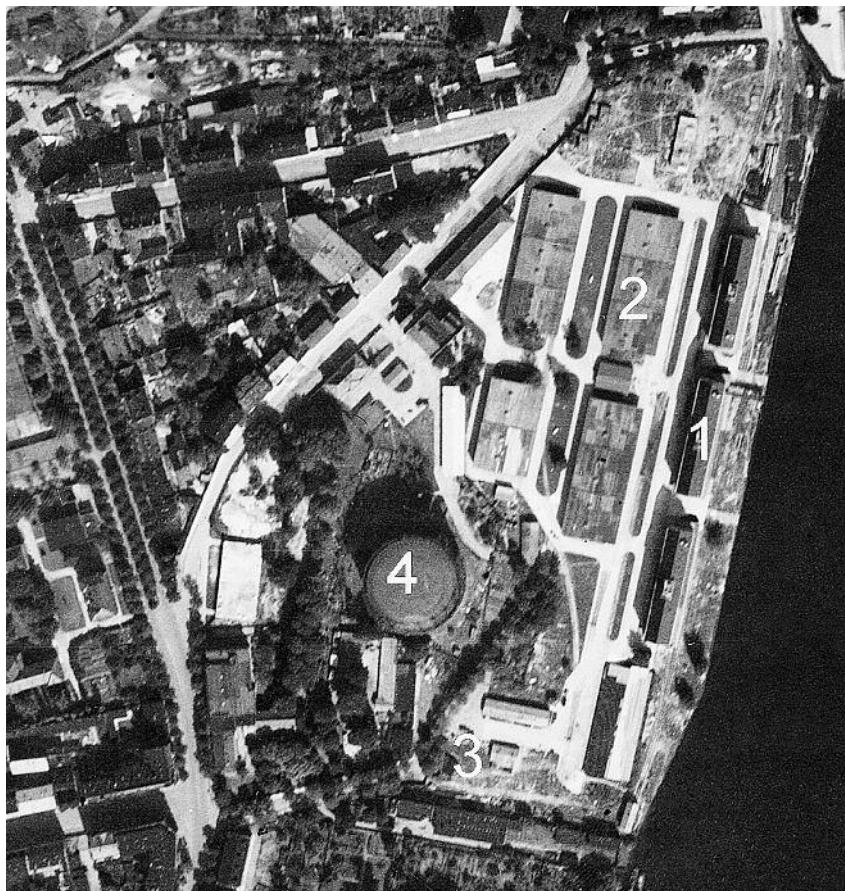
2

Luftbild des Geländes des ehemaligen Heeresverpflegungsamtes Berlin-Spandau 1943. Die drei Speichergebäude (1) und mehrere Lagerhallen / Raufutterscheunen (2) sind zu erkennen. Im südlichen Teil sind Barackengebäude (3) sichtbar, die kurz nach Kriegsende erweitert und/oder umgebaut wurden und zwischen 1961 und 1964 abgerissen wurden. Ebenfalls sichtbar ist ein seit den 1930er Jahren ungenutztes Gaswerk (4).

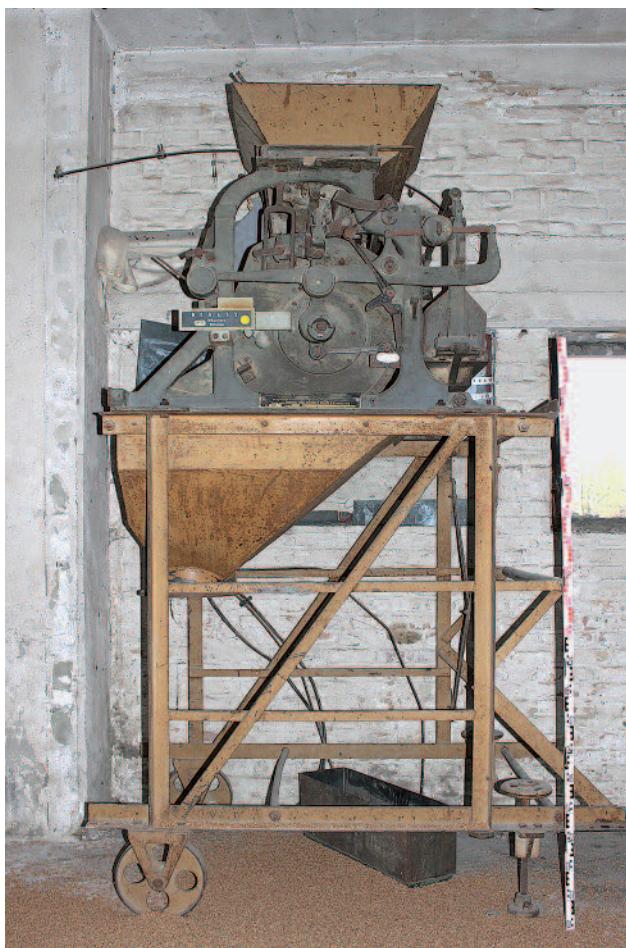
Nettoabsackwaage der Chronos-Werke von 1941 unter den Silozellen in Speicher 3. Die Waage befindet sich heute im Depot des Militärlistorischen Museums Dresden (MHM).

erhalten hatten, fast ausnahmslos baugebunden waren und somit ebenfalls als denkmalgeschützt zu begreifen sind. Stattdessen stand ihre Entsorgung unmittelbar bevor. Nur auf das Betreiben von Professorin Ruth Keller, Hochschule für Technik und Wirtschaft (HTW) Berlin, hin konnte eine mobile Absackwaage, als „pars pro toto“, durch das Militärlistorische Museum Dresden (MHM) geborgen werden (Abb. 3 und 4).

die deutsche Geschichte des 20. Jahrhunderts zu erzählen. Leider konnte nur ein Einzelobjekt, die oben erwähnte Nettoabsackwaage, von dem Bestand gerettet werden und muss jetzt, als Semiophor²⁰ oder Bedeutungsträger, die Aufgabe übernehmen, diese Geschichte zu erzählen.

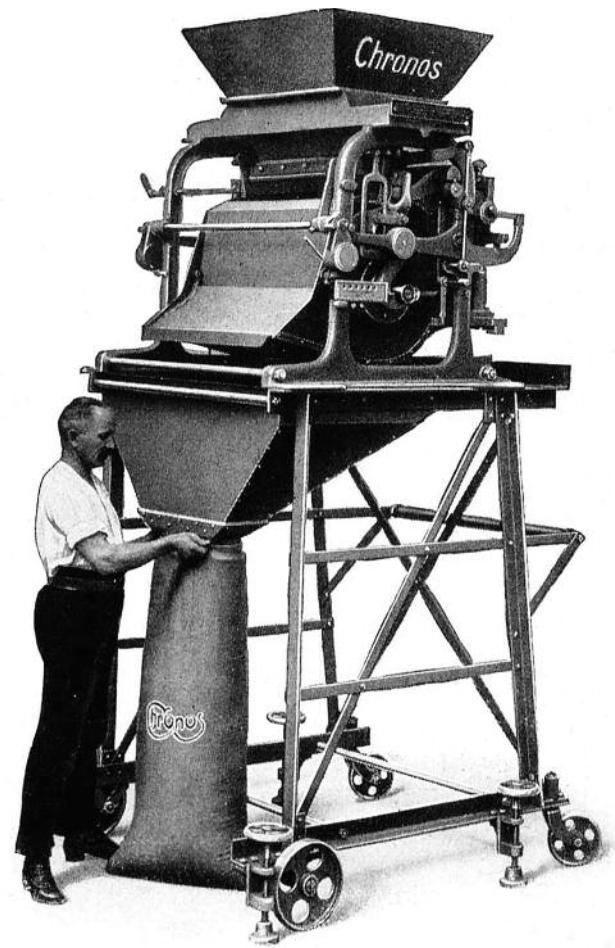
4

Waage gleicher Bauart (um 1940) im Verkaufskatalog der Firma MIAG

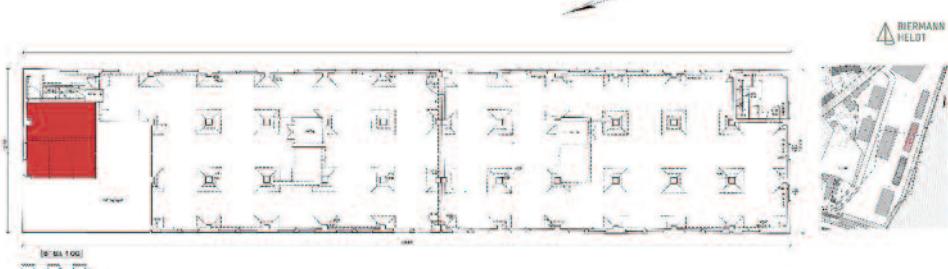
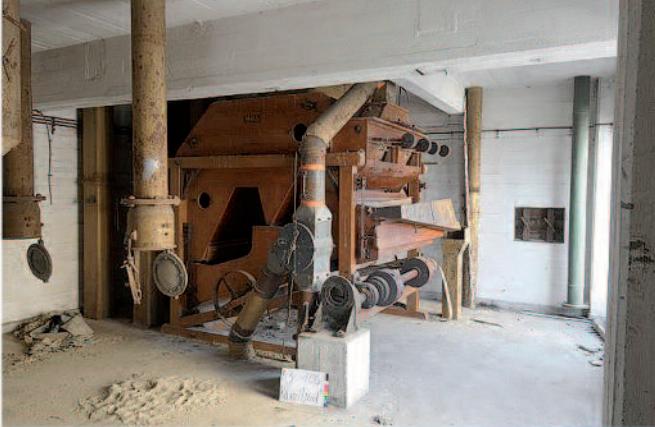
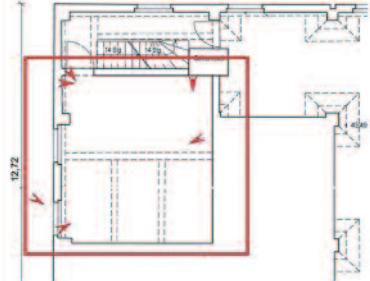
BODENSPEICHER 2 (B3) 1. OG, NORD		vollständige Codierung:	B3-1OG-N-R01

Abb. 128: Übersichtsplan 1. Obergeschoss. Plangrundlage: Biermann & Heldt 2017.

Abb. 129: Blick in Raum B3-1OG-N-R01 nach West.

<p>Beschreibung: Rechteckiger Raum von Osten durch das Treppenhaus erschlossen. Aspirateur, zwei Staubabsackungen, ein Zylkon mit Antrieb (Motor demontiert). Durchlauf von zwei einzelnen und einem Doppel- Elevator.</p> <p>Funktion: Reinigung des Getriebes durch Aspirateur mit Antrieb, Sackabfüllung Staub, Staubluftfilterung mit Antrieb.</p>	5 Beispiel für die Erfassung der Maschinenräume. Die fotografische Erfassung der Maschinenräume erfolgte aus unterschiedlichen Positionen, die mit Pfeilen gekennzeichnet wurden (links unten).																	
Abb. 130: Raumübersicht B3-1OG-N-R01 mit markierten Bildpositionen.

nicht selten nur über ihre Verbindung mit Maschinen an völlig anderen Standorten zu begreifen sind. Da, im Gegensatz zu Gebäudeerfassungen, keine Vorgaben von Denkmalfachbehörden zur Verfügung standen, musste während der Masterarbeit 2019 ein individueller Ansatz gefunden werden. In einem ersten Schritt wurden fotografische Übersichten aller Maschinenräume und deren Verortung in den Gebäuden erstellt (Abb. 5).

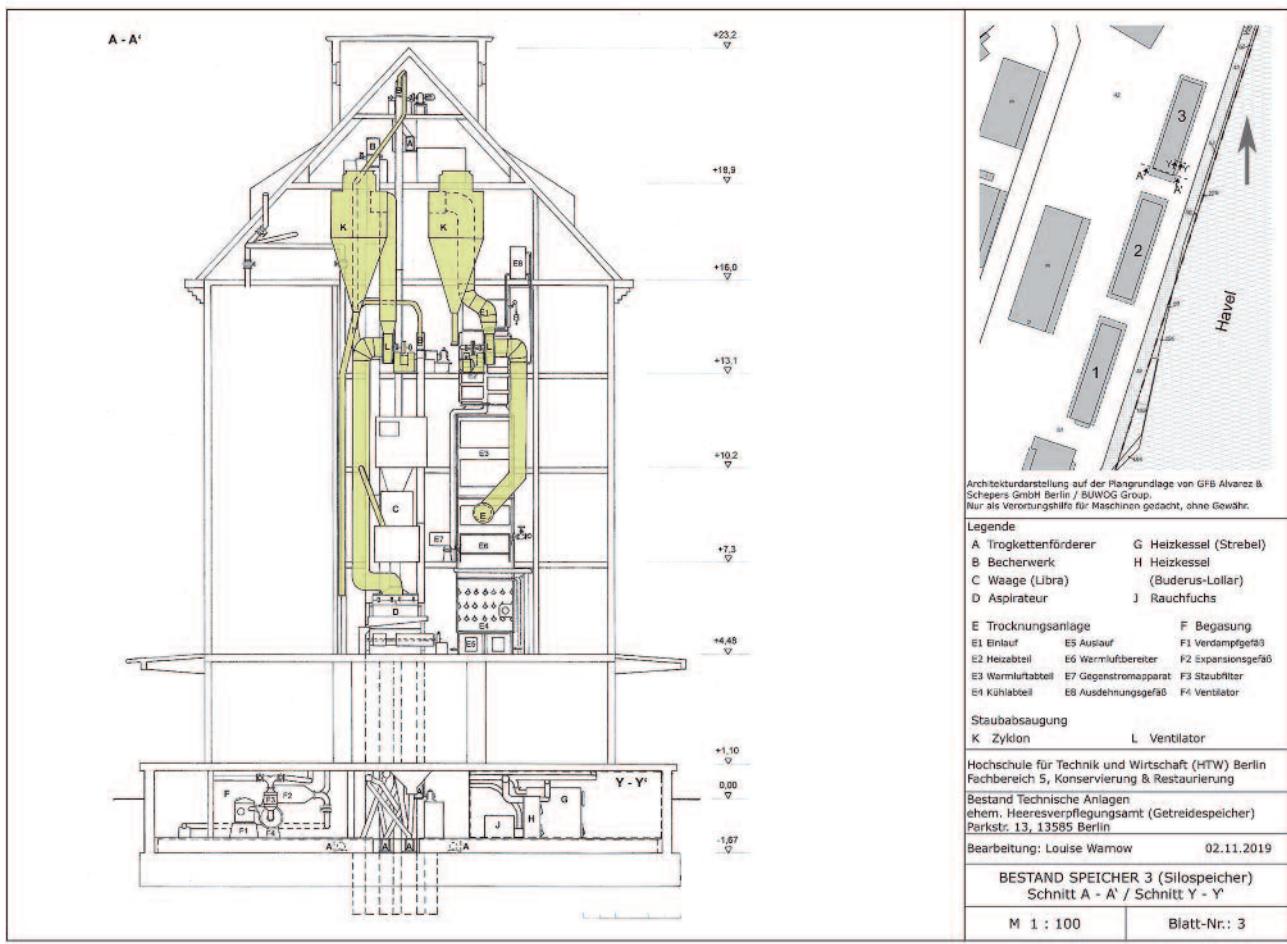
6

Die stockwerkübergreifende zeichnerische Dokumentation veranschaulicht die technischen Prozesse in den Getreidespeichern. Farblich gekennzeichnet sind die Anlagen für die Staubabsaugung.

Insgesamt wurden ungefähr 20 verschiedene Arten von Maschinen und Anlagen erfasst, die sich grob in drei Kategorien aufteilen lassen: die Maschinen und Anlagen des Transports, der Kontrolle und der Veredelung. Fast alle waren von derselben Firma, der *MIAG (Mühlenbau- u. Industrie A.G.)*, um 1940 produziert worden.⁸ Um den Zusammenhang der Anlagenteile verständlich zu machen, waren auch zeichnerische Erfassungen unumgänglich (Abb. 6).

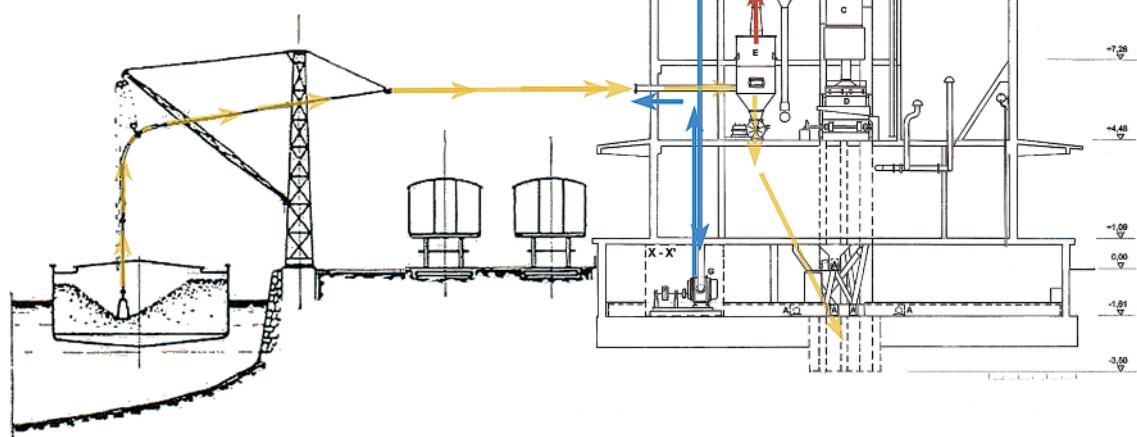
7

Schematische Darstellung der pneumatischen Förderung des Getreides in den Rezipienten, über die Schleuse und weiter zu den Becherwerken. Gelb: Getreidestrom. Rot: Staubluft, die durch die Schlauchfilter in Richtung Drehkolbengebläse gesaugt wird. Blau: Gereinigte Luft, die aus dem Drehkolbengebläse ausgestoßen und nach außen abgeführt wird. (Die linke Darstellungsseite bildet exemplarisch eine Schiffsentladung ab, rechts wird Speicher 2 in Berlin-Spandau gezeigt.)

Eine Beschreibung und Funktionserläuterung der Maschinen und Anlagen systematisch von Raum zu Raum zu erstellen, schien nicht sinnvoll, da, wie oben erwähnt, sich die gleiche Maschinenart an unterschiedlichen Standorten befinden kann und oft im Funktionszusammenhang mit Maschinen in anderen Gebäuden steht. Stattdessen wurde in der Masterarbeit unter Zuhilfenahme zeitgenössischer Schriftquellen der „Weg des Getreides“ nachvollzogen: von der Anlieferung, Wiegung und Reinigung über die Trocknung und Schädlingsbekämpfung bis hin zum Transport zu den Lagerplätzen. Ergänzend wurde die Weiterverarbeitung des Getreides zum „Kommissbrot“ und dessen Auslieferung zu den Soldaten erläutert. Die Funktionszusammenhänge von Maschinen an unterschiedlichen Standorten lassen sich z. B. am Prozess der Anlieferung verdeutlichen (Abb. 7–10).

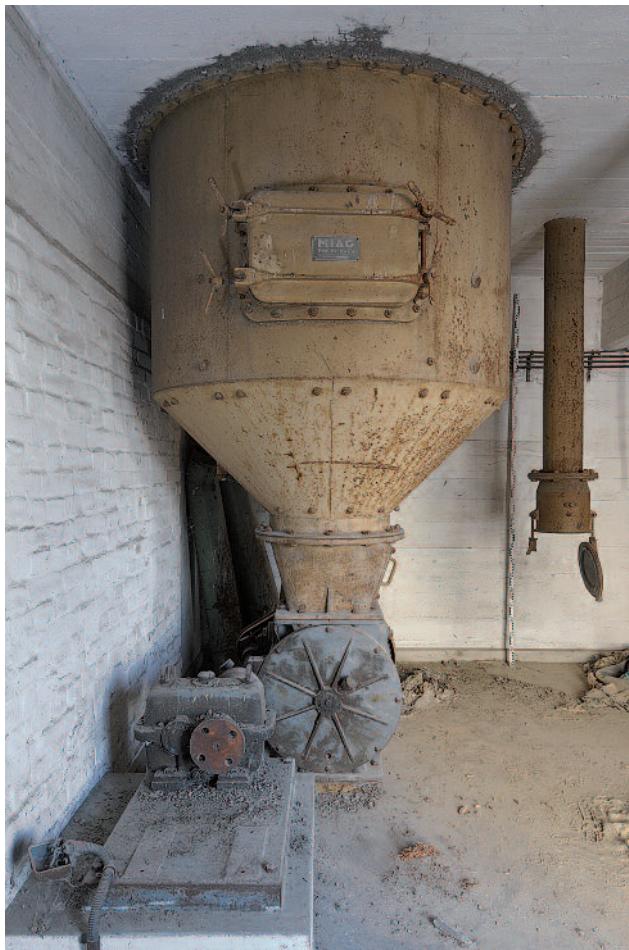
8

Unterer Teil des Rezipienten, in dem das angesaugte Getreide ankam und über die Innwandung nach unten zur Schleuse glitt. Über axial drehende Zellen trennte die Schleuse das Getreide von der Förderluft. Anschließend wurde das Getreide über Rohre zu den Becherwerken im Keller geleitet, die es zu den Verteilfördern ins Dachgeschoss transportierten.

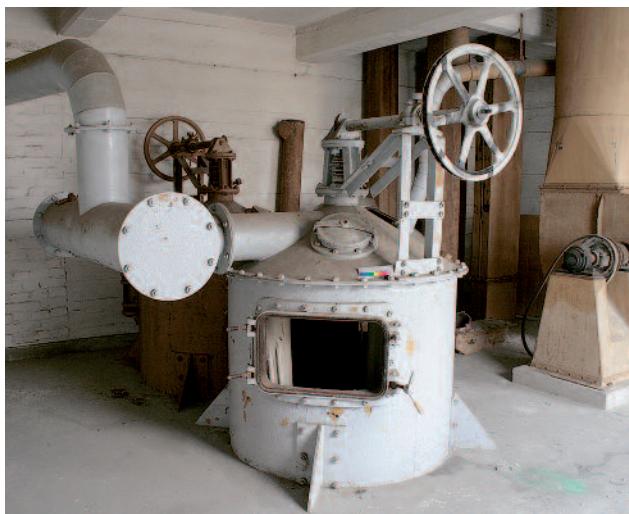
9

Oberes Ende der Saugschlauchfilter. Durch das Kettenrad konnten die Schläuche gerüttelt und dadurch regelmäßig von anhaftendem Staub gereinigt werden.

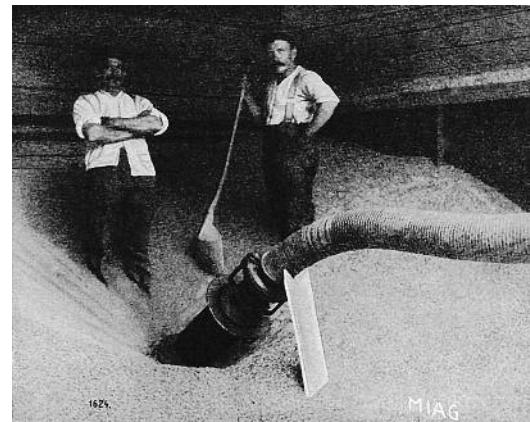
10

Arbeiter im Schiffsrumph während der Entladung. Erst die Entwicklung von Saugdüsen Anfang des 20. Jahrhunderts ermöglichte den Einsatz pneumatischer Entladung und erleichterte somit den Arbeitsprozess.

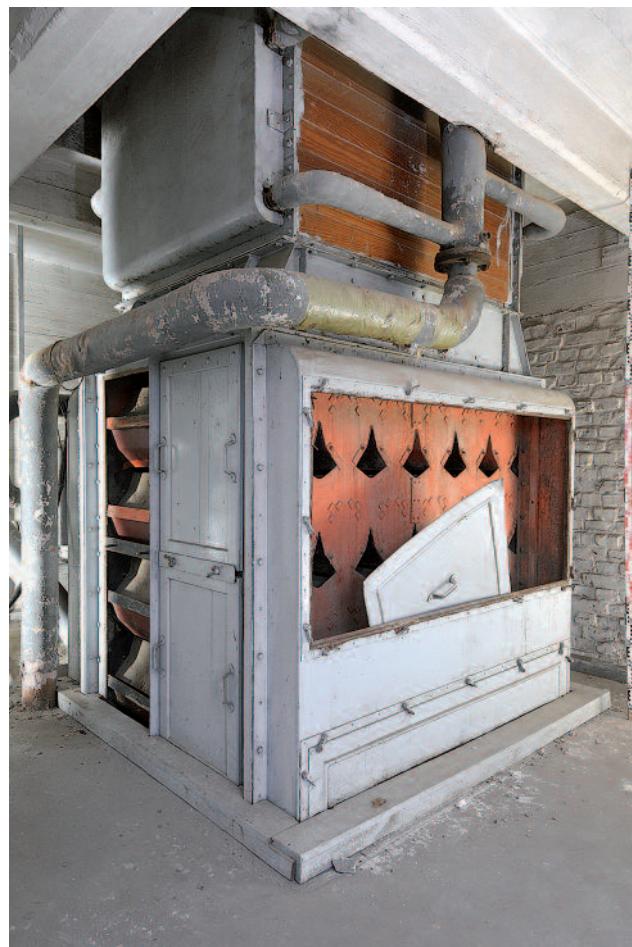
Teilansicht der knapp 11 m hohen Trocknungsanlage, hier im 3. Stockwerk. Im oberen Bildausschnitt sieht man die verkleideten Radiatoren, die das Getreide auf 45°C erhitzen und „zum Schwitzen“ brachten, darunter ein Warmluftabteil, in dem die Feuchtigkeit durch Warmluft abgeführt wurde.

Nur durch die Darstellung im größeren Funktionszusammenhang konnten alle Anlagen und Maschinen sinnvoll aufgenommen und erschlossen werden, ohne sich ständig zu wiederholen. Nutzungsspuren und Umbauten ließen sich dadurch leichter nachvollziehen (Abb. 11 und 12).

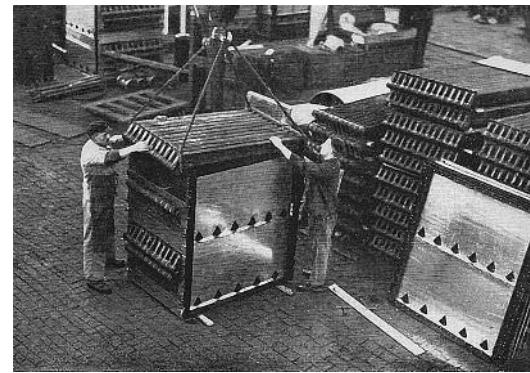
12

Werkmontage der Trocknungsanlage, hier die Montage der Radiatoren, abgebildet im „Handbuch des Müllers“, herausgegeben von der MIAG 1936

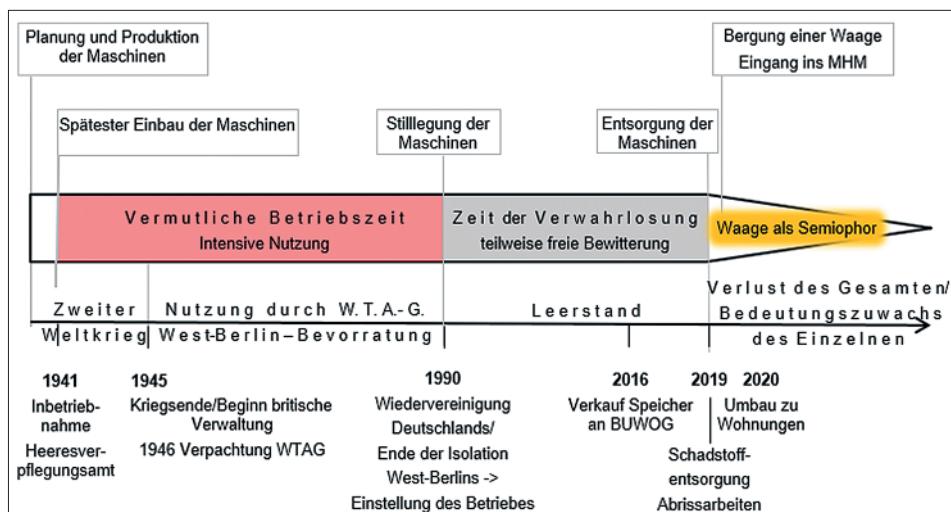
14

Der Zeitstrahl verdeutlicht die Geschichte und somit die verschiedenen Bedeutungsebenen der technischen Anlagen und Maschinen der Getreidespeicher. Nach Kriegsende 1945 wurden sie noch fast ein halbes Jahrhundert für die Not-Bevorratung der West-Berliner Bevölkerung genutzt.

Eine weitere kulturgeschichtliche Bedeutungsebene lässt sich gut anhand eines Zeitstrahls ablesen (Abb. 14). Denn die technischen Anlagen sind auch materielle Zeugnisse für die Einlagerung der Berliner „Senatsreserven“ seit den 1950er Jahren bis zum Ende des Kalten Krieges 1991. Für den Ernstfall waren in dieser Zeit sogar schon die Lebensmittelkarten gedruckt worden. Wie während des Zweiten Weltkrieges für die Not-Bevorratung, diesmal der West-Berliner genutzt, ging die Lebensmittellagerung auf dem Gelände mit dem Ziel einer unabhängigen Selbstversorgung in Kriegszeiten, bis Anfang der 1990er Jahre, nahezu ununterbrochen weiter.¹⁹

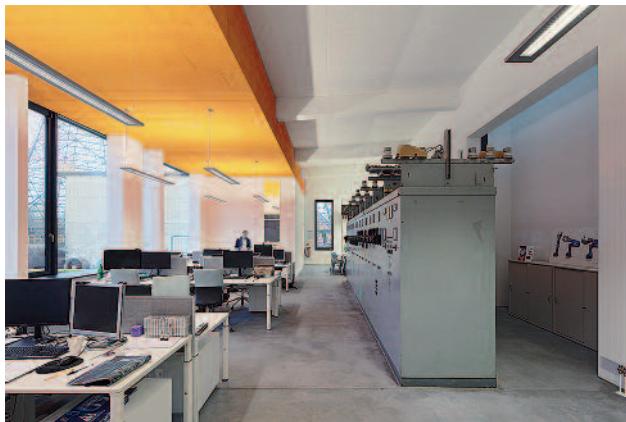
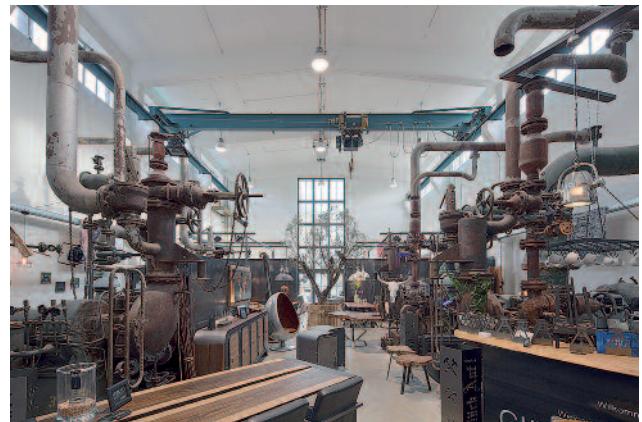
15, 16

Bei der Sanierung des Kammgebäudes der Zeche Zollverein in Duisburg sind sowohl im ehemaligen Schalthaus als auch im Pumpenhaus wesentliche Teile der technischen Anlagen erhalten worden

Erfolgreich umgesetzt wurde die Erhaltung technischer Einbauten schon in mehreren Projekten, u. a. im Kammgebäude der Zeche Zollverein in Duisburg oder bei der Umnutzung der DIAMALT AG in München (Abb. 15 und 16).
