Textile Raumkunst Phantasievoller Ersatz, Rekonstruktion oder Restaurierung, Beispiele aus Bayerischen Schlössern

Barbara de Groot

Textile Furnishings – Imaginative Replacement, Reconstruction or Conservation? Examples from the Bavarian Palaces

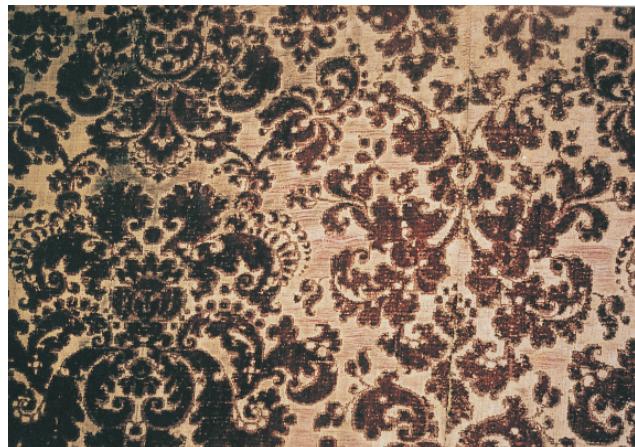
2
Wandbespannung in Drittverwendung aus einem Mohair Velours ciselé Anfang des 18. Jahrhunderts im Neuen Schloss Bayreuth im Musikzimmer des Markgrafenflügels tapeziert

Das älteste Beispiel dieser Wiederverwendung befindet sich im Neuen Schloss Bayreuth. Ein niederländischer Mohair Velours ciselé vom Anfang des 18. Jahrhunderts, wurde im Musikzimmer des Markgrafenflügels erneut tapeziert (Abb. 2). Um fehlendes Material zu ergänzen und den Raum optisch zu schließen, füllte man zwei Wandfelder interessanterweise mit dem Imitat des Samtes als Papierdruck aus. Dieser fast 300 Jahre alte Velours wurde sicher nicht aus konzeptionellen, sondern eher aus ökonomischen Gründen wieder montiert.

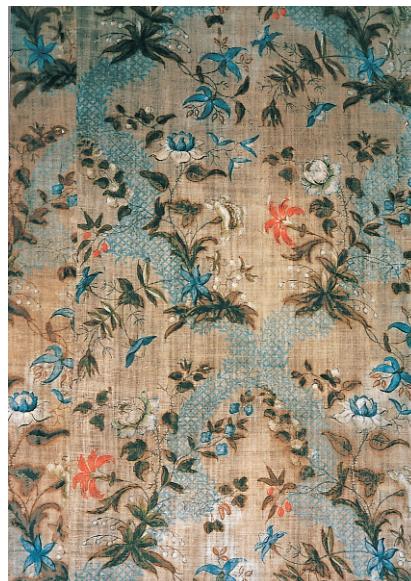
4
Zeugdruck um 1760, Teil einer
Wandbespannung vermutlich von
Johann Christian Jucht bedruckt
und bemalt, von Kreisel in
den 30er Jahren in Bayreuth,
Altes Schloss Eremitage
tapeziert, z.Zt. deponiert

Im Alten Schloss Eremitage in Bayreuth gab es bis 2006 eine reiche Hinterlassenschaft von Heinrich Kreisel. Sie bestand aus sechs Bespannungen verschiedener Zeiten und Techniken. So gab es im Markgrafenflügel zwei bedruckte und bemalte Bespannungen aus dem 18. Jahrhundert, in Zweit- und Drittverwendung. Mit großer Wahrscheinlichkeit könnten es Arbeiten des Tapetenmalers Johann Christian Jucht³ sein. Es gibt von seiner Hand Vergleichbares in Sanssouci (Abb. 3). Die Wertschätzung, die Kreisel den Originalen entgegengebrachte, dokumentiert eine dieser Bespannungen, die aus den Überresten von drei Zeugdrucken zusammengesetzt wurde (Abb. 4).

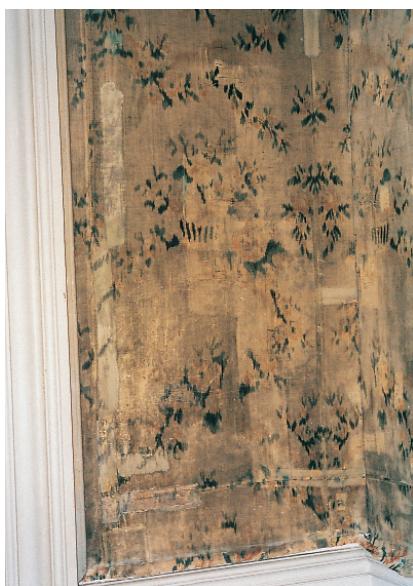
6

Die „Hässlichkeit“ dieser Bespannung erklärt sich aus dem Zustand: unterklebte Risse, Retuschen, pastose, dilettantische Übermalungen, Brüchigkeit der Seide, starke Verbleichung der Farben, Vandalismusschäden und durch Kamineffekt der Wände großflächig eindiffundierter Schmutz, fixiert mit der Feuchtigkeit einer Stärkedoublierung in den 60er Jahren (Abb. 6).

Zustand der Wandbespannung des 18. Jahrhunderts in Drittverwendung an der Wand A2, vom Fürstbischoflichen Wohnzimmer in Schloss Veitshöchheim, vor der Restaurierung

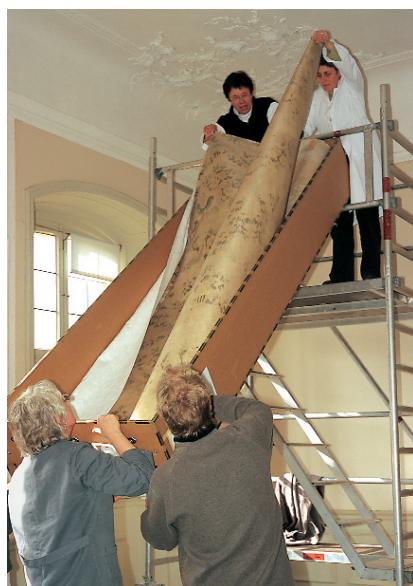
7

Während der Remontage

Bei einer Teilabnahme zeigte sich, dass eine Gesamtdemontage der Gewebewandflächen für die Restaurierung möglich war (Abb. 7).

Die Wände aus der Zeit Balthasar Neumanns hatten Risse und porösen, lockeren Putz, der durch die Montagenaglungen stark zerstört war. Für die Remontage des Chiné mussten sie auf Grund ihres originalen Putzes und ihres Kamineffektes besonders sorgfältig vorbereitet werden.⁹ Auf dem neuen Untergrund wurden die restaurierten Textilflächen mit Klammern in die ursprüngliche Position gebracht. Kleine, vorher geklebte Fragmente, wurden angenäht. Die Tapezierung wurde abschließend durch neue, vergoldete Zierleisten gerahmt.

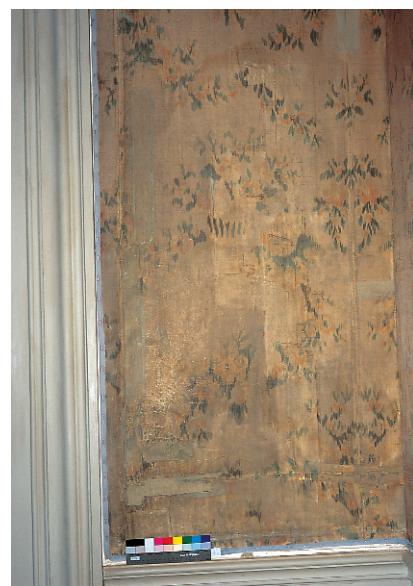
8

Nach der Restaurierung

Trockenreinigung durch Absaugen mit Hilfe von „akawipe weich“;⁷ Ablösung zerstörender Reparaturen; partiell nähertechnische Restaurierung mit seidener Unterlegung; Abnahme der dicken Farbaulagen; behutsame Retusche auf dem alten Doublierungsgewebe zum Ausgleichen des Gesamtbildes; Abdecken von besonders brüchigen Partien mit acrylharzbeschichteter⁸ Crepeline, partiell und großflächig. Nach der Restaurierung sind die vorher unscheinbaren Tapeteile wieder heller, farfreudiger, die Oberfläche ist beruhigt und die Konsistenz stabiler (Abb. 8).

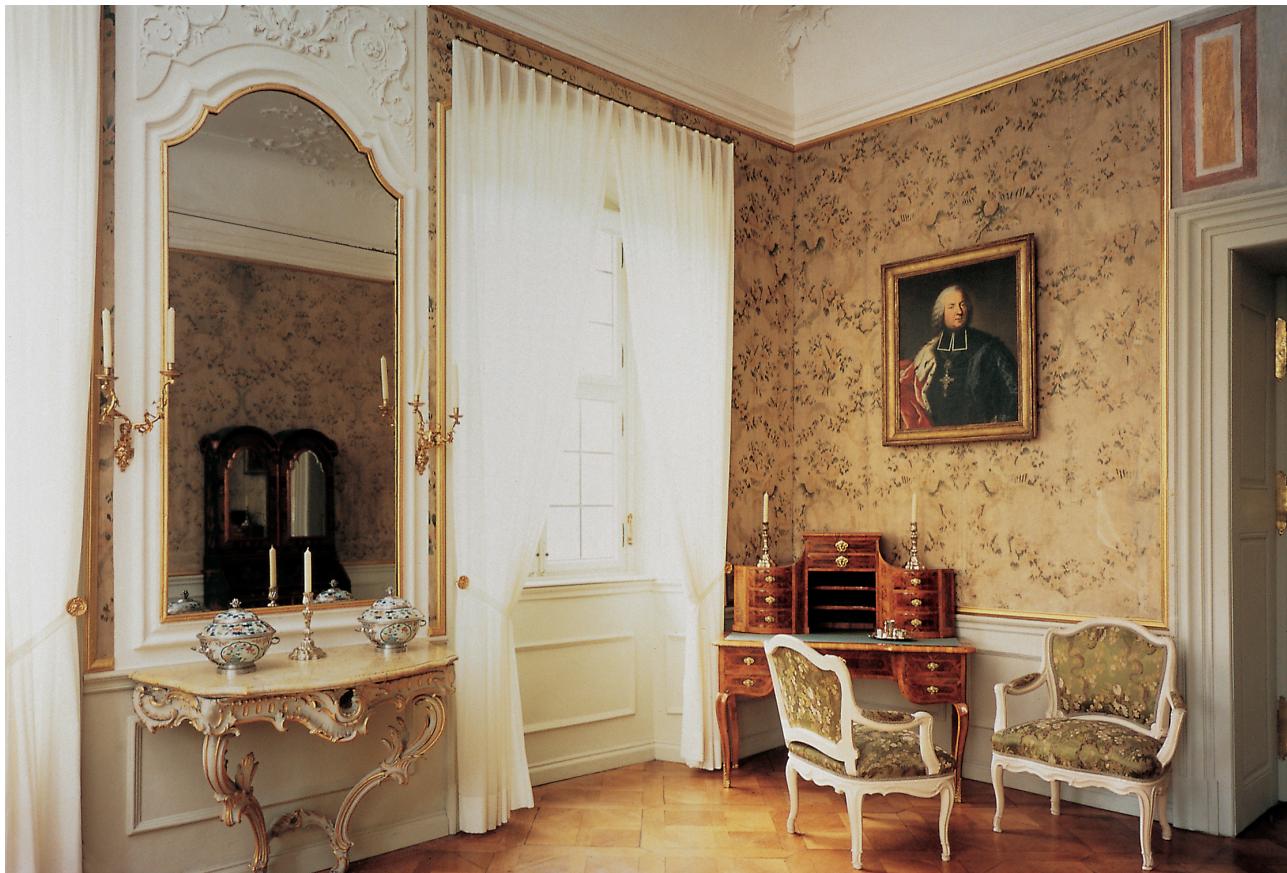
9

Fürstbischofliches Wohnzimmer in Schloss Veitshöchheim nach den Restaurierungs- und Ergänzungsarbeiten der Ausstattung

Die Entscheidung für helle, neutrale Batistvorhänge stützten die im Inventar erwähnten Vorhangstangen. Zugleich wurde damit ein zusätzlicher Lichtschutz geschaffen. Raffhalterknöpfe aus dem historischen Veitshöchheimer Bestand vervollständigten die Fensterdekorationen. Die Wirksamkeit des Lichtschutzes wurde durch das Aufkleben von UV-Schutzfolie auf die Fensterscheiben der Nachkriegszeit gesteigert. Zusätzlich erhielten die bereits vorhandenen Fensterrollen der 90er Jahre (aus ökonomischen Gründen) einen neuen Bezug aus einem Screen-Gewebe (Abb. 9).¹⁰

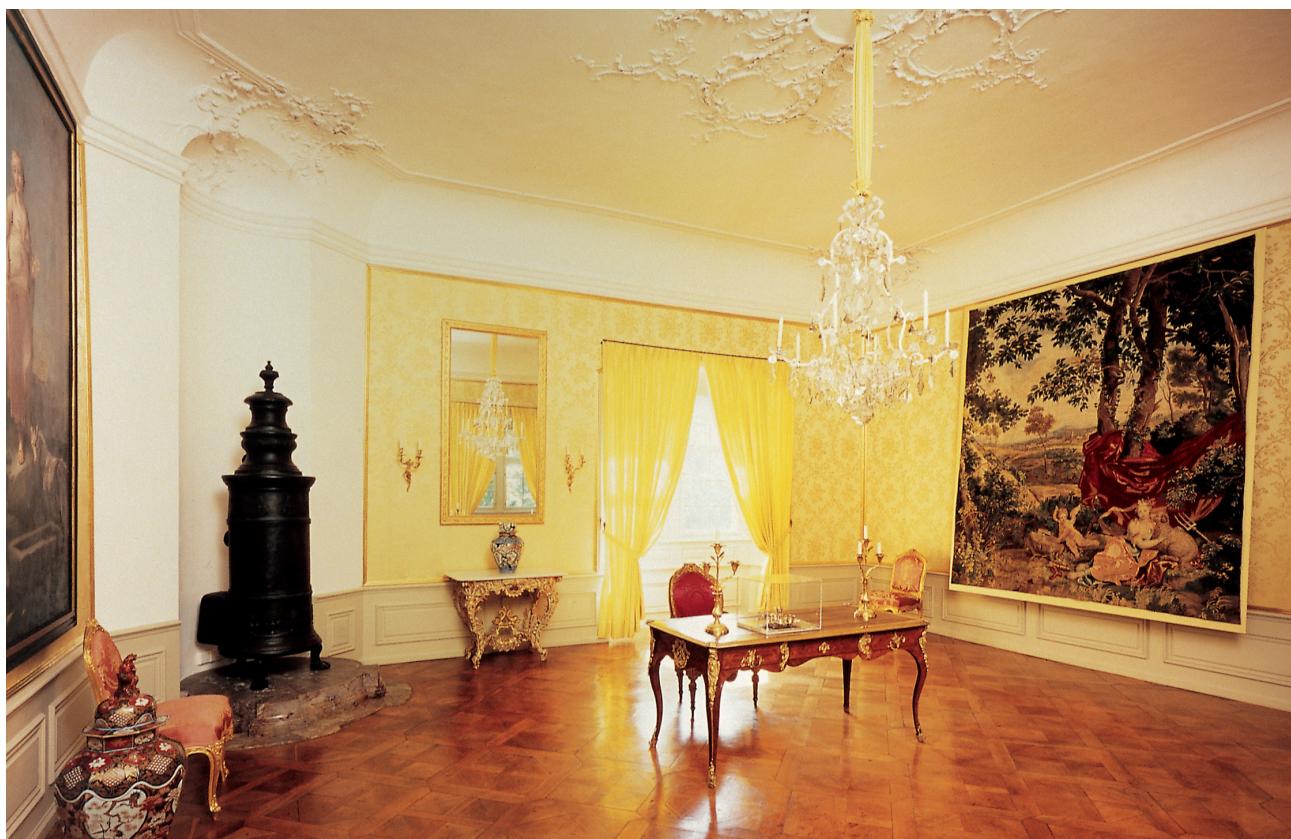
10
Gobelinzimmer in Schloss
Veitshöchheim nach neuer
textiler Farbfassung durch
Neubespannung und Ergänzung
der Ausstattung

Denkmalpfleger Kreisel hatte bei all seinen Verdiensten eben auch reichlich Verwirrung gestiftet. Wenn das im Depot gefundene Seidengewebe nun für das Gobelinzimmer nachgewebt werden würde, wiederholte sich der von ihm herbeigeführte Tausch der Wandbespannungen zwischen den beiden Zimmern erneut. Trotzdem erschien dieser Vorschlag allen, am Projekt Beteiligten, als die beste Lösung. Und so wurde der grünfarbene Damastfund bei Tassinari in Lyon fadengenau nachgewebt. Das Webgarn wurde entsprechend dem ersten Inventar für das Gobelinzimmer und der spektografischen Analyse in resedagelb eingefärbt. Eine Rahmung mit goldenen Leisten des Veitshöchheimer Profils, einfach gefütterte Zugvorhänge aus gelbem Taft und originale Raffhalterhaken aus der zweiten Hälfte 18. Jahrhundert, vervollständigten die textile Raumfassung. So entstand ein lichter Raum in seinem ursprünglichen Farbklang des Rokoko. Das ist keine Rekonstruktion im engen Sinne, aber alle Quellen und Informationen flossen in die Neubildung der Raumausstattung ein (Abb. 10).

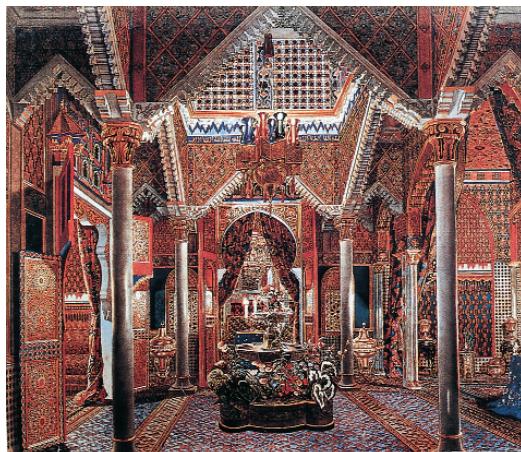
14
Blick vom Eingang in den Innen-
raum des Marokkanischen Hauses
nach dem Wiederaufbau und
Restaurierung im Schlosspark
von Linderhof

In Vorbereitung für die Remontage der restaurierten Textilien wurden an einer der Wände Klimalangzeitmessungen mittels eines Dummies durchgeführt. Sie ergaben für die Erhaltung der Textilien unzumutbare Bedingungen. Man hatte beim Wiederaufbau des Hauses in Linderhof die zweiwandigen, gut hinterlüfteten Holzwände mit einem Dämmungsmittel ausgeschäumt. Das Ergebnis war eine hohe Luftfeuchtigkeit bei großen Kurzzeitschwankungen. Die Folgen sind bekannt: Schimmelbildung, Korrosion der Metallfäden, rasche Alterung der Fasern. Verschiedene präventive Maßnahmen sollten die schwierige Klimasituation abfedern: Einbau einer Sockeltemperierung mit klimaabhängigem Luftaustausch; das Abdichten der Holzwände mit Makulatur und Isolieren mit einer zweilagigen Unterpolsterung aus Polyesterwatte und -vlies; das Verglasen des Eingangsbereiches (Abb. 14). Bei der Textilrestaurierung wurden Unterleggewebe aus synthetischen anstatt nativen Fasern verwendet.

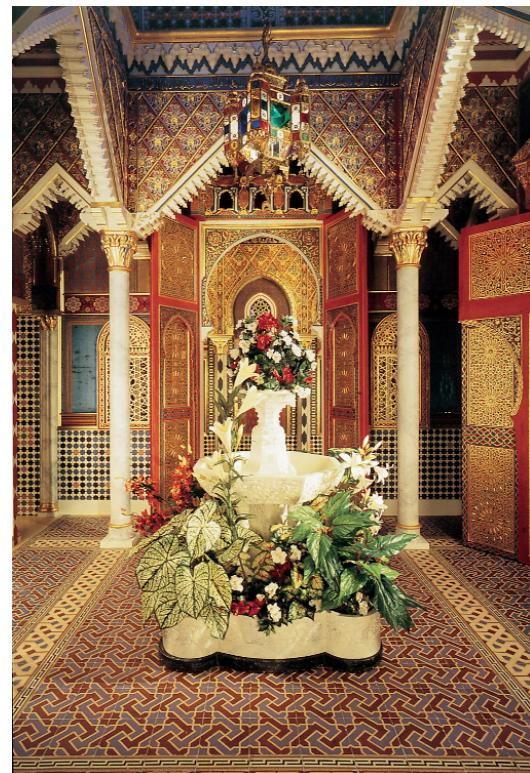
12
Zustand eines textilen Wandfeldes
von Raum 5 des Marokkanischen
Hauses beim Abbau in Oberam-
mergau, 1980

Zur Geschichte des „Tatortes“: 1878 erwarb Ludwig II. auf der Pariser Weltausstellung den Pavillon für marokkanisches Kunsthandwerk und ließ ihn im Park von Schloss Linderhof für eigene, stille Mußestunden aufstellen. Von den Innenräumen des so genannten Marokkanischen Hauses malte der Hofmaler Breling 1878 eine Gouache (Abb. 11). Nach dem Tod des Königs wurde das Haus 1891 nach Oberammergau verkauft und 1980 von der Schlösserverwaltung zurückworben. 1988 war der Baubeginn im Park von Linderhof und ab 1990 konnte mit der Inneneinrichtung begonnen werden. Der Zustand der ehemaligen textilen Raumfassung war nach dem Abbau in Oberammergau katastrophal. Von dem ursprünglichen reichen, beweglichen Mobiliar war nichts mehr vorhanden. Die textilen Wandfelder waren teilweise nur noch fragmentarisch erhalten oder existierten gar nicht mehr. Insgesamt wiesen sie alle Schäden durch Wasser, Licht und Klima sowie Vandalismus auf (Abb. 12).

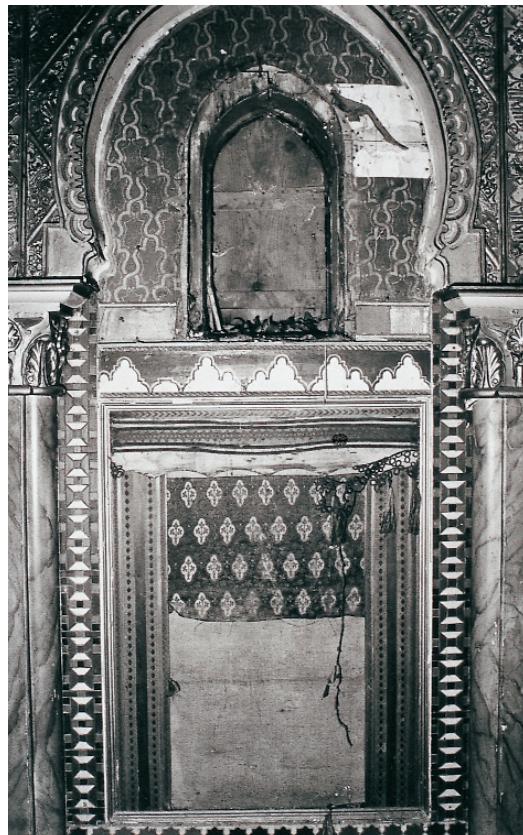
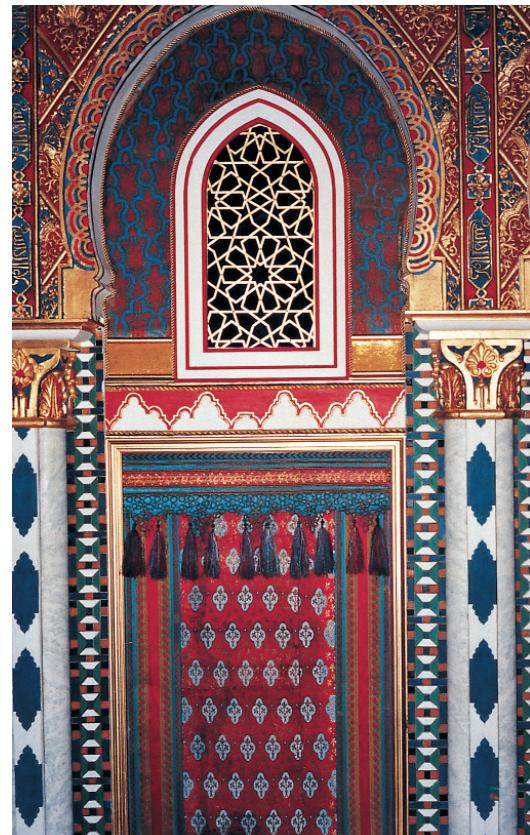
13
Zustand eines textilen Wandfeldes
von Raum 5 des Marokkanischen
Hauses nach der Restaurierung,
Ergänzung und Remontage
in Linderhof, 1999

Für eine methodisch planvolle Konzipierung standen demnach 1992 etwa ein Drittel der Bespannungsflächen zur Verfügung und dabei blieb es bis heute. Aus zukünftig ungenutzten Räumen des Hauses sollten passende Textilfelder herausgenommen und als Ergänzung genutzt werden. Sichtbare Flächen verlorener Originale sollten temporär neutral ergänzt werden. Fehlende Postamente der Sichtachsen wurden traditionell kopiert, ebenso ein großer Teil der Profilleisten. Die Restaurierung der Textilien erfolgte in Italien durch Frau Schönholzer-Nichols, und die Tapezierung führte die italienische Firma Ruggeri¹¹ aus, betreut durch die Textilrestaurierung der Schlösserverwaltung (Abb. 13).

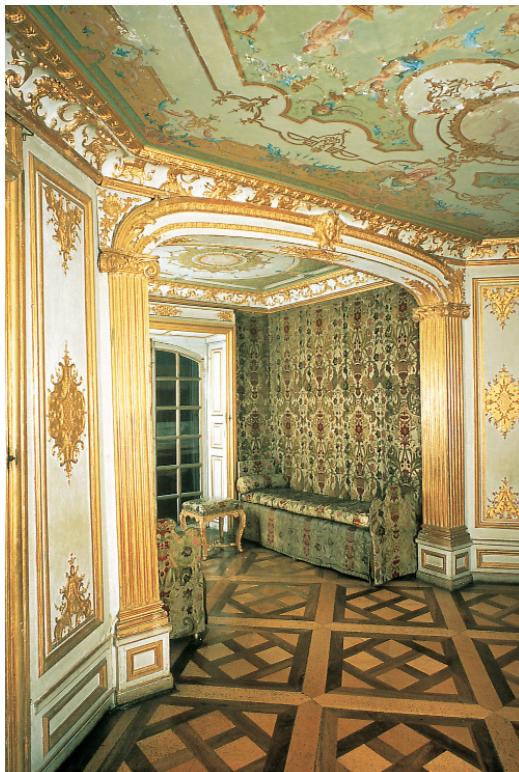
16

Schadensbild im Samt der Pagodenburg, mit zerstörten Schuss- und Kettfäden, offenen Polkettenflottungen, Florabrieb, korrodiertem und gebrochenem Silberlahn, Verbleichungen

Einerseits ist der Samt des Alkovens ein Teil der ursprünglichen Raumausstattung, unmittelbares Zeitzeugnis und barockes Original. Deshalb schien es folgerichtig, die restaurierten Objekte wieder vollständig in den Erker einzufügen. Anderseits hatte das Gewebe im Lauf der Jahrhunderte vielfältig Schäden erlitten. Gebrauch, Licht, Feuchtigkeit und Klimaschwankungen sowie unsachgemäße Reparaturen hatten die Stabilität des Textils insgesamt erheblich beeinträchtigt. Folgeschäden davon waren: korrodiertes Silberlahn, Substanzverluste der Seidengarne führten zu Rissen, Fehlstellen und Florausfall im Samt, großflächige Stopfungen, härtende Verklebungen aus Knochenleim und Polyvinylacetat (Abb. 16).¹³

Digitale Klimamessungen ergaben eine alarmierend hohe Schwankung des Raumklimas sowie ständige Unterschreitung des Taupunkts. Eine Folgeerscheinung war die Korrosion des Silberlahns, eines flachen Metallstreifens, der den Silbergrund des Samtes bildet. Seine Ränder sind stark zerklüftet, wodurch die Seidengarne regelrecht zerschnitten werden (Abb. 17).

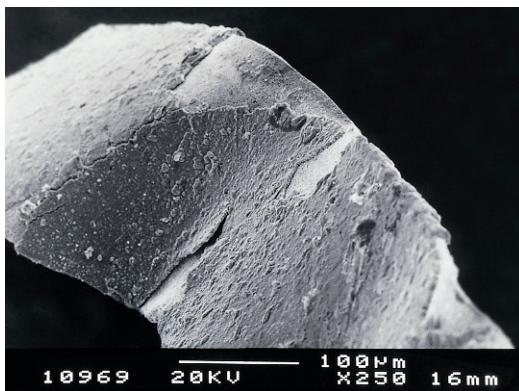
17

Rem-Aufnahme 25 000 µm, auf dem Silberlahn dicker Korrosionsbelag aus Silbersulfid (AgS)

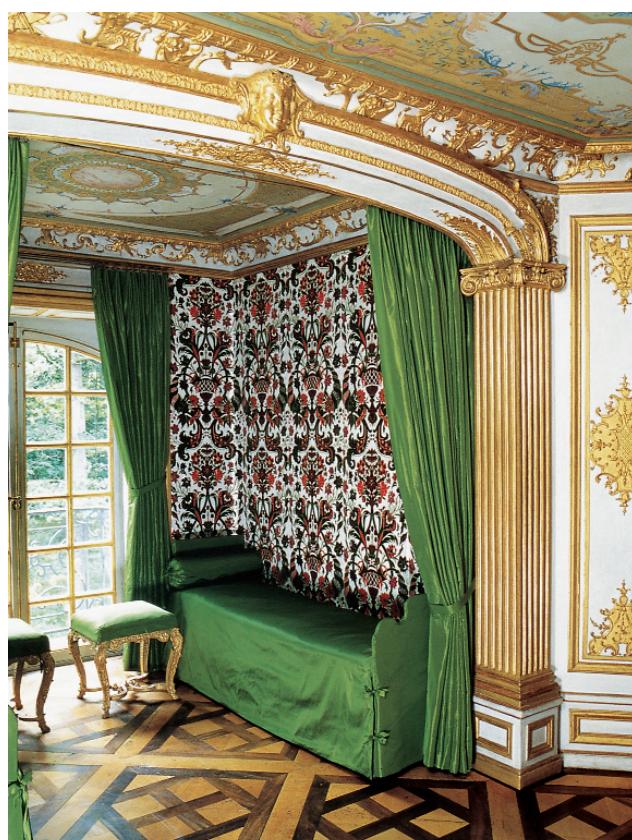
18

Ruheraum der Pagodenburg nach der Restaurierung, Rekonstruktion und Ergänzung

Grundlagen für die Ergänzung und Präsentation der gesamten Textilausstattung des Ruheraumes bildeten die detaillierten Angaben der Inventare von 1719 und 1758. Sie belegen eine Ausstattung mit Silberborten an den Polstern, reichlich Bettzeug, Möbelhussen sowie Fenster- und Alkovenvorhänge aus grünem Taft. Angaben bezüglich des Verbrauchs an Gewebebahnen und Stückmaße in Ellen ermöglichen Rückschlüsse auf die Maße der Vorhänge. Es wurde beschlossen, die Raumausstattung durch Fenster- und Alkovenvorhänge sowie Möbelhussen zum Schutz vor Licht und Staub aus grünem Taft zu ergänzen. Eine französische Weberei erhielt den Webauftrag, wobei die Farbvorlage des Grüns auf die verschiedenen Grüntöne des Ruheraumes, wie Deckenmalerei und Samtnachwebung, abgestimmt waren. Die Vorhänge wurden von den Kollegen der Tapeziererwerkstatt genäht, ebenso die Nachbildung der beiden samtenen Wandbehänge. Da sich das Raumklima nach Meinung der Fachleute auch zukünftig nicht ändern wird, erhielten die beiden Behänge eine Isolierung der Wände, bestehend aus einer Schicht Polyesterwatte überspannt mit Leinen.

Diese Rekonstruktion war auf Grund der originalen Quellen, der Fachkompetenz und Beharrlichkeit der direkt Beteiligten sowie einer ausreichenden ökonomischen Absicherung möglich. Im Ergebnis vermittelte der Raum wieder den Eindruck eines Gesamtkunstwerkes (Abb. 18).
