# Archäologie Land unter – erste (Selbst-)Hilfe im Zentraldepot des LDA Sachsen-Anhalt nach dem Sommerhochwasser 2013

**Andreas Siegl**

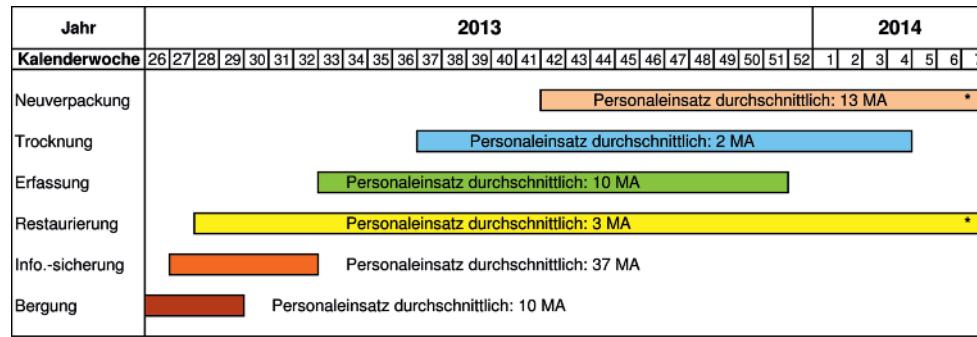
1  
Zeitlicher Ablauf und Personaleinsatz der Fundbearbeitung im Zuge der Hochwasserschadensbeseitigung

\* Die Arbeiten sind per 28.02.2015 noch nicht abgeschlossen

einsatzes führte (siehe Abb. 1). Da praktische Erfahrungswerte zur Einschätzung der zu erwartenden Zeiträume fehlten, mussten die Kalkulationen auf der Grundlage des tatsächlichen Arbeitsfortschrittes pro Zeiteinheit ermittelt und fortlaufend angepasst werden. Im Ergebnis konnten die real benötigten Arbeitszeiträume für die Abschnitte I bis IV auf ca. 1 Arbeitswoche genau eingeschätzt werden (Abb. 1). Die Vorgehensweise und die technischen Voraussetzungen der Hochwasserfundbearbeitung weisen Übereinstimmungen mit der Fundbearbeitung im Rahmen von archäologischen Ausgrabungen auf. Das betrifft zum Beispiel die Notwendigkeit, Funde nach der Bergung zu erfassen, zu trocknen und zu verpacken. Somit verfügt das LDA über notwendige technische Grundausstattungen und über Erfahrungen im Umgang mit archäologischem Kulturgut. Doch für Aufgaben dieser Größenordnung waren weder die technischen Möglichkeiten noch die Kapazitäten an Arbeitsräumen im Zentraldepot ausreichend bemessen. Zudem betraf das Hochwasser nicht nur das LDA und die Stadt Halle, sondern weite Teile Sachsen-Anhalts. Dies bedeutete vorübergehend eine Einschränkung der logistischen Möglichkeiten der Region. Gerade in technischen Bereichen (Bautrockner, Wassersauger usw.) führte der erhöhte Bedarf zu Engpässen, die nur durch eine einfallsreiche Organisation ausgeglichen werden konnten. So wurde der kurzfristig entstandene Bedarf an tausenden Kunststoffgitterboxen durch Anfragen bei Großbäckereien und landwirtschaftlichen Dienstleistern gedeckt.<sup>4</sup> Für die Schaffung großer Auslage- und Arbeitsflächen wurden Zeltdächer aus dem Veranstaltungsbereich und der Pflanzenproduktion eingesetzt. Für den erhöhten Personalbedarf, in den ersten acht Wochen waren bis zu 45 Helfer pro Tag im Einsatz, mussten schnell die notwendigen räumlichen und sozialen/hygienischen Voraussetzungen geschaffen werden, zunächst durch die Aufstellung von Großzelten, Sanitärccontainern und die Einrichtung einer feldküchenartigen Versorgung.<sup>5</sup> Ab Oktober wurden die Arbeiten in angemietete Arbeits- und Lagerräume verlegt.

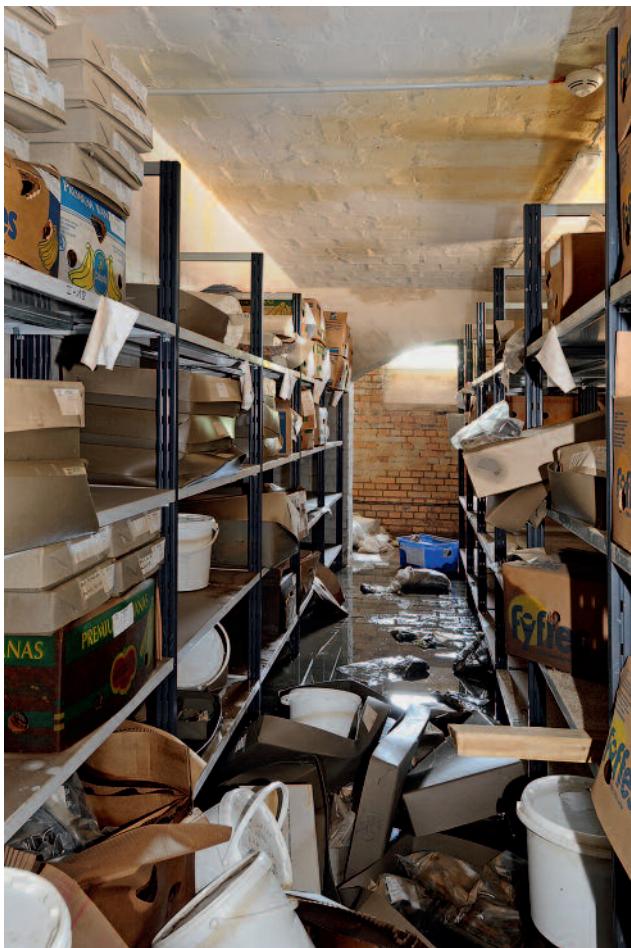
Die Kellerräume waren bis zu einer Höhe von 2 m geflutet, so dass nahezu alle Verpackungseinheiten über eine Woche dem Wasser ausgesetzt waren. Sowohl der Baukörper (Ziegelmauerwerk) als auch die Kellerinhalte, vor allem das Verpackungsmaterial (überwiegend Pappkartons) waren bis zur Sättigung mit Wasser getränkt. Nach dem Leerpumpen entstand in den Kellern ein feuchtwarmes Klima. In Kombination mit dem Verpackungsmaterial und dem abgesetzten Schleim stellten sich Idealbedingungen für einen massiven Schimmelbefall ein. Diesem sollte durch eine konsequente Dauerbelüftung und den Einsatz von Gebläsen verzögernd entgegengewirkt werden. Die Reihenfolge der Beräumung der einzelnen Keller erfolgte anhand einer Gefährdungsbeurteilung, basierend auf den Messwerten (Temperatur/relative Luftfeuchte) und der Einschätzung des Lagergutes. Der Zustand der Kellerräume wurde fortwährend beobachtet, um bei Veränderungen schnell zu reagieren, das heißt bei einsetzendem Schimmelbefall eine sofortige Beräumung vorzunehmen. Flankierend wurden in erforderlichem Maße fungizide Mittel<sup>7</sup> eingesetzt. Erklärtes Ziel war der Abschluss der Beräumung vor einem massiven Schimmelbefall. Während der gesamten Bergungsarbeiten galten Schutzmaßnahmen, die speziell auf die Vermeidung von Hautkontakt und die Verhinderung des Einatmens von Schimmelpilzsporen abzielten.<sup>8</sup> Um die weitere Vorgehensweise bei den Bergungsarbeiten verständlicher zu machen, soll die Praxis der Verpackung des Fundgutes auf archäologischen Ausgrabungen kurz erläutert werden. Diese geschieht, je nach Fundart,<sup>9</sup> gereinigt oder ungereinigt in Druckverschlussbeuteln aus Polyethylen zusammen mit dem ausgefüllten Fundzettel. Dieser erhält zum Schutz vor Verschmutzung und Feuchtigkeit einen separaten Druckverschlussbeutel. Fund und zugehöriger Fundzettel bilden eine Fundeinheit. Die in einem Normalkarton lagernden Fundeinheiten bilden eine Verpackungseinheit. Besondere Umstände, beispielsweise größere Fundstücke, bedingen abweichende Praktiken wie die Verpackung von Funden direkt im Karton ohne Fundtüte. In Einzelfällen werden Fundkomplexe temporär in Behelfsverpackungen verpackt, die nicht dem Standard entsprechen. Die

Beispielhafte Aufnahme einer Regalanlage nach dem Abpumpen des eingedrungenen Wassers

in den Kellern gelagerten Pappkartons waren durch die Einwirkung des Wassers mechanisch instabil und deformiert. Zum Teil standen die Verpackungseinheiten noch in den Regalen, zum Teil waren sie auf den Fußboden gestürzt, und die Fundeinheiten waren verlagert (Abb. 2). Leichtere Verpackungen, z. B. teilweise gefüllte Probeneimer<sup>10</sup>, waren in andere Räume geschwemmt worden. Die Beräumung erfolgte durch zwei Teams raumweise unter folgenden Maßgaben: Alle Fundeinheiten einer Verpackungseinheit (Karton) wurden in eine Kunststoffstapelbox gelegt, wobei die organischen Verpackungsbestandteile entfernt wurden. Übernommen wurden lediglich Bereiche der Kartons mit zusätzlichen Informationen über die Kartoninhalte. Jede aus dem Keller zu bergende Verpackungseinheit erhielt zur Identifikation eine Bergenummer<sup>11</sup>. Die ursprünglichen Informationsbestandteile wie HK-Nummern, Fundorte etc. waren zu komplex für eine effiziente Aufnahme im Zuge der Bergung. Außerdem war im Falle von Verlagerungen der Fundeinheiten die Informationslage unvollständig oder zweifelhaft. Somit beschränkte sich die Dokumentation der Verpackungseinheiten auf die Zuweisung der Bergenummer und die Erfassung der Standorte im Keller (Raum, Regal, Regalboden). Die

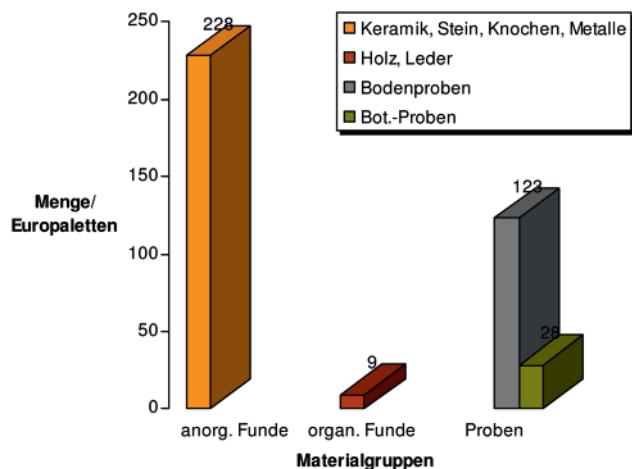
3

Kunststoffboxen wurden auf Europaletten verpackt und über den Lastenaufzug mittels Gabelstapler auf überdachte Freiflächen transportiert. Die geborgene Materialmenge umfasst 388 Europaletten mit einer durchschnittlichen Packhöhe von 80 cm (Materialzusammensetzung siehe Abb. 3)

Mengenzusammensetzung der Hauptmaterialgruppen in Europaletten (ca. 0,8 m Packhöhe, entspricht durchschnittlich 0,8 m<sup>3</sup> pro Volumen Palette)

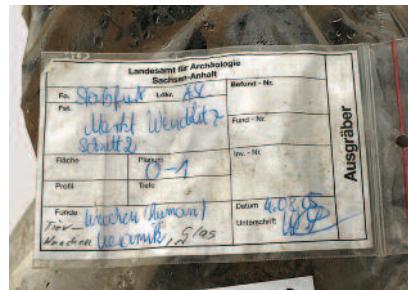
4a  
Fundzettel (Bergenummer 842i), Zustand am 09.07.2013

fielen die Zettel in immer kleiner werdende Fragmente (Abb. 4a, 4b). Bei anderen Fundzetteln setzte eine Braunfärbung ein, die sich flächig ausbreitete und nach rund 8 Wochen zur Auflösung der Papiersubstanz führte (Abb. 4c, 4d). Die zunächst nicht unumstrittene Entscheidung, die Sicherung der Fundzettelinformationen der Fundtrocknung voranzustellen, erwies sich letztlich als richtig. Hierzu wurden alle Fundeinheiten auf Arbeitstischen ausgelegt und jeder Fundzettel mit der zugehörigen Bergenummer digital fotografiert. Die Möglichkeit des Einscannens wurde erwogen, aber trotz der mutmaßlich besseren Qualität der Ergebnisse verworfen. Die Mobilität von Digitalkameras und die Arbeitsgeschwindigkeit beim Fotografieren waren deutlich höher als ein Einsatz der zur Verfügung stehenden Flachbettscanner. Um die Bearbeitungszeit zu minimieren, waren bis zu 40 Mitarbeiter(innen) mit dem Auslegen und Einsammeln der Fundeinheiten und 5 Fotograf(inn)en mit der fotografischen Erfassung beschäftigt (Abb. 5). Die Arbeiten wurden im Zweischichtsystem (Früh- und Spätschicht) mit freiwilliger Beteiligung von Kolleg(inn)en des Landesdenkmalamtes<sup>12</sup> und externer Unterstützung geleistet. Die hierbei erstellten Listen und die Digitalaufnahmen bildeten den Grundstock für die Datenerfassung des Hochwasserprojektes. Bewusst wurde in dieser Phase auf das Auspacken der Fundstücke oder den Austausch der Fundtüten verzichtet. Zumeist war das Milieu in den PE-Tüten als „tropfnass“ zu bezeichnen. Der Austausch der Tüten ohne vollständige Trocknung der Funde hätte eine Milieuverschiebung zu „feucht“ bedeutet und damit eine deutliche Erhöhung des Risikos der Schimmelbildung zur Folge gehabt. Materialgruppen, die spezielle konservatorische Behandlungen erforderten (Hölzer, Metalle usw.) sowie besondere Objekte erhielten bei Ansprache eine entsprechende „Notversorgung“<sup>13</sup>. Begünstigt durch organische Verunreinigungen und anhaftende Verpackungsreste war an einem geringen Prozentsatz der Objekte Schimmelbildung zu beobachten. Maßnahmen zur Ver-

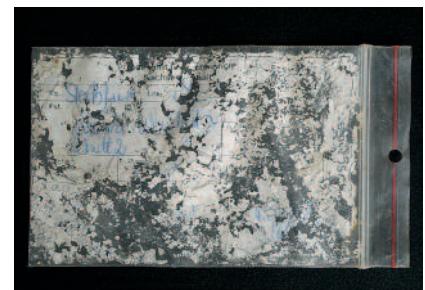
4b  
Fortgeschrittener Zerfall des Fundzettels (Bergenummer 842i), Zustand am 10.02.2014

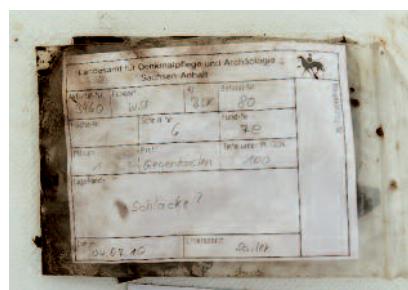
4c  
Fortgeschrittener Zerfall des Fundzettels (Bergenummer 2973ac), Zustand am 23.07.2013

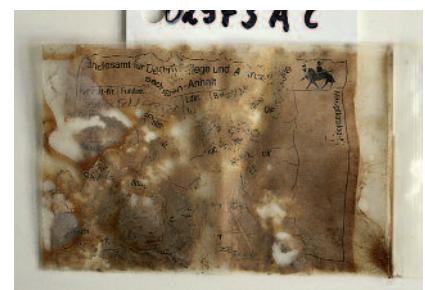
4d  
Auflösung der Papiersubstanz eines Fundzettels (Bergenummer 2973ac), Zustand 12.02.2014

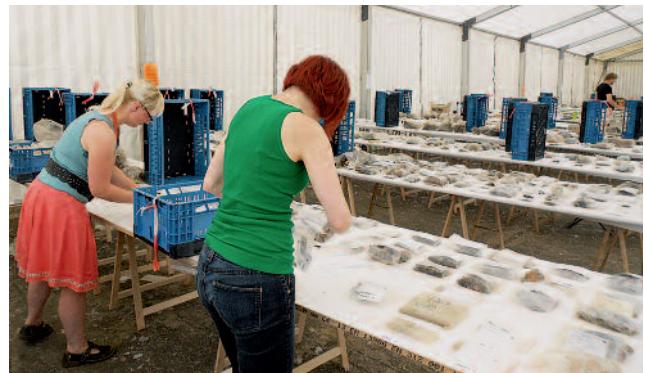
5  
Auslage der noch verpackten Fundeinheiten im Zuge der Erstversorgung und Informationssicherung

meidung von Hautkontakt und die Verwendung von Atemschutzmasken wurden während der gesamten Bearbeitungskette aufrechterhalten. Auch wenn fungizide Mittel als Sofortmaßnahme zum Einsatz kamen, war die Abstellung der Faktoren, die zum Wachstum von Schimmel erforderlich sind, die wichtigste Gegenmaßnahme. Diese bestand in einer zeitnahen Trocknung und adäquater klimatischer Lagerung der Funde. Stichproben verschiedenster Materialgattungen wurden im Labor auf Art und Menge von Schimmelpilzen untersucht. Die fotografische Dokumentation der Fundzettel war nach rund 6 Wochen abgeschlossen.

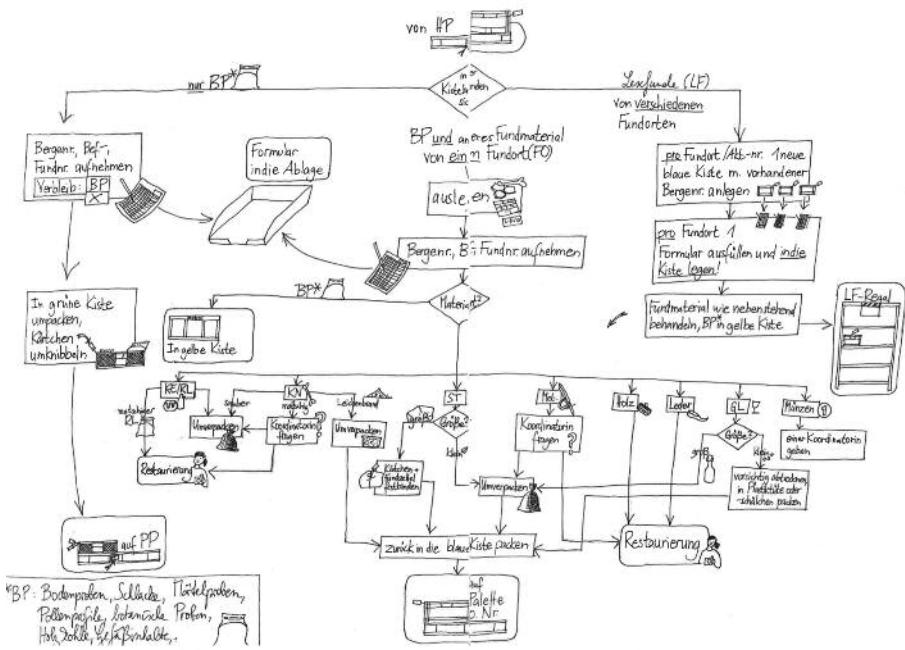
6

Organisationsstruktur und Arbeitsschritte der Erstversorgung und Informationssicherung (Kopie des Aushangs für die Helfer(innen) vor Ort)

handschriftlich ausgefüllten Listen und Tabellen. Oberstes Gebot war die Schaffung von einfachen, schnell verständlichen Abläufen für die zahlreichen beteiligten Helfer (Abb. 6). Die eigentliche Ersterfassung des Materials nach der Fundbergung erfolgte im Zuge der Auflösung der Verpackungseinheiten, die gleichzeitig die Vorbereitung der Trocknung bildete. Die hierbei erstellten Listen beinhalten, unter der jeweiligen Bergenummer, die Basisinformationen der Fundeinheiten (Fundort/Aktivitätsnummer/Befund-Nr./Fund-Nr.) und die Materialarten ohne Berücksichtigung der Anzahl der Objekte. Eine detailliertere Aufnahme erfolgte nur bei wichtigen Einzelobjekten. Für die Trocknung wurden die zumeist noch tropfnassen Funde den Fundtüten entnommen und, nach Materialgruppen getrennt, in diffusionsoffene Beutel verpackt (Abb. 7). Diese sind das Ergebnis von Überlegun-

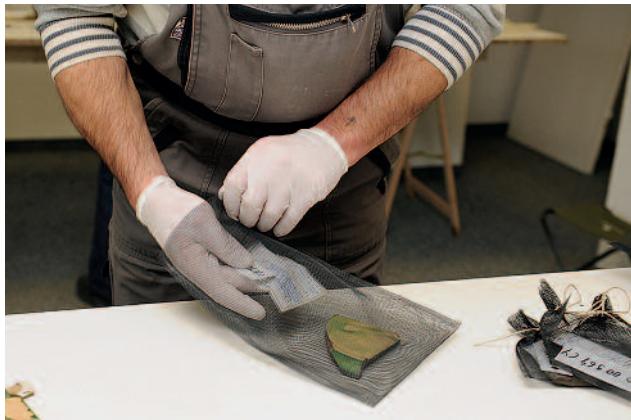
7

Diffusionsoffene Gazebeutel zur Aufnahme der Funde, Fundzettel und Bergenummern für die Fundtrocknung

gen und Versuchen während der Bearbeitung der Hochwasserschäden. Auf die Problematik der Trocknung großer Materialmengen wurde bereits hingewiesen. Es war deshalb vorgesehen, Trockenräume einzurichten und die Funde, nach Materialgruppen getrennt, platzsparend zu trocknen. In Anbetracht der Situation mussten die technischen Voraussetzungen schnell und ohne großen Installationsaufwand realisiert werden. Im Wesentlichen waren für die Fundtrocknung zwei Anforderungen zu erfüllen:

1. Die Verpackung der Objekte in diffusionsoffene Beutel.
2. Zur Steuerung des Trockenvorgangs musste Temperatur/Luftfeuchtigkeit in den Trockenräumen beeinflusst werden können.

Für die Herstellung der Verpackungen wurden verschiedenste Materialien getestet, unter anderem Gardinengewebe und Insektenschutzgitter. Da unüblich große Materialmengen in kurzer Zeit beschafft werden mussten (über 3000 qm), spielten Preis und Lieferzeit eine fast ebenso wichtige Rolle wie die Materialeigenschaften. Die Wahl fiel letztlich auf eine handelsübliche Insektenschutzgaze aus Glasfasergewebe mit Kunststoffummantelung. Neben der hohen mechanischen Stabilität und Resistenz gegen Feuchtigkeit kann das Material, ähnlich wie PE-Folie, geschweißt werden.<sup>14</sup> Zum Einsatz kamen zwei Schweißgeräte unterschiedlicher Bauart<sup>15</sup>, die beide brauchbare Ergebnisse lieferten. Das Material wurde seriell zugeschnitten und zu Verpackungen der erforderlichen Größen verarbeitet. Die Beutel erwiesen sich als so haltbar, dass sie nach Abschluss der Trocknungsarbeiten auf archäologischen Ausgrabungen weiterverwendet werden, vor allem dort, wo eine Zwischenlagerung von Funden nach der Bergung im ungereinigten Zustand notwendig ist. Die diffusionsoffenen Verpackungen wurden in stapelbare Kunststoffgitterboxen gelegt (Abb. 8). Die Trocknung erfolgte in getrennten Raumeinheiten unterschiedlicher Grö-

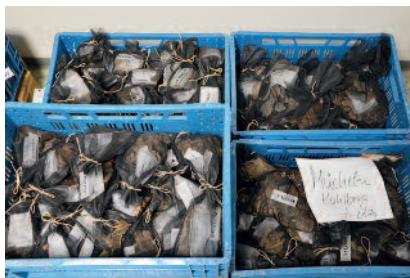
8

Für die Trocknung vorbereitete Fundeinheiten in Kunststoffstapelboxen

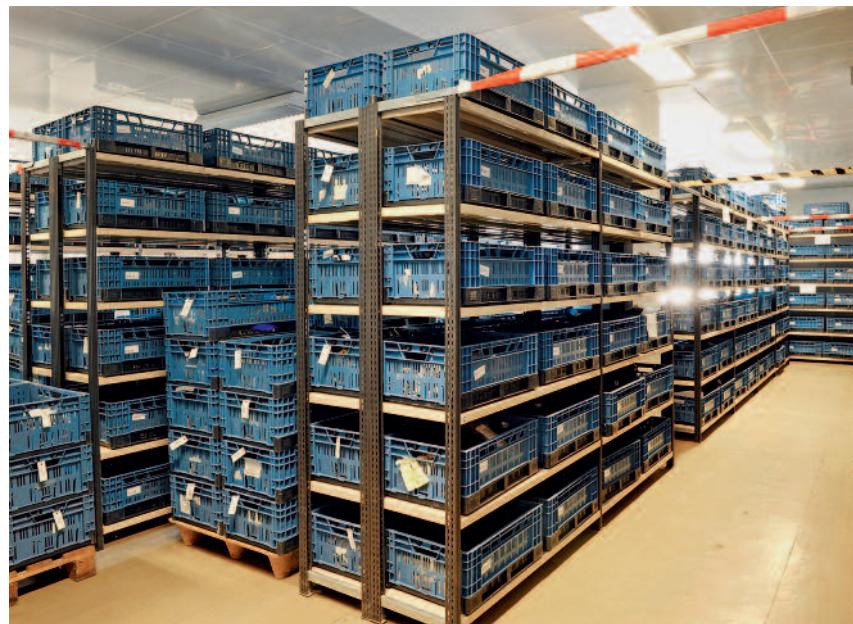
9

Eingerichteter und bestückter Trockenraum, die Fundeinheiten verbleiben während der Trocknung in den Stapelboxen.

ße (Abb. 9). Es wurde bei der Auswahl der Räume auf die bauliche Eignung geachtet. Vermieden werden sollten Boden- und Wandbeläge aus saugfähigen bzw. organischen Materialien (z. B. Papiertapeten). In der angemieteten Liegenschaft standen Lagerräume mit Betonwänden, PVC-Bodenbelägen und weitgehend dicht schließenden Fenstern zur Verfügung, die als Trockenräume geeignet schienen. Zur Aufnahme der Stapelboxen wurden Regalreihen aus beschichtetem Stahlblech montiert. Der Trockenvorgang wurde über die kontrollierte Absenkung der Raumluftfeuchte mittels baugewerbsüblicher Kondensatrockner<sup>16</sup> ausgelöst. Der Betrieb der Trockner führte zur Anhebung der Lufttemperatur auf durchschnittlich 26 °C. Der Trocknungsverlauf konnte über die Messung der relativen Luftfeuchte beobachtet und über die Vorgabe der Sollwerte von Raumtemperatur/Raumluftfeuchte gesteuert werden. Kontrollmessungen am Objekt wurden mittels handelsüblicher Feuchtemessgeräte<sup>17</sup> für Baustoffe realisiert. Bei großen Fundeinheiten oder mehrschichtiger Lage der Objekte erwiesen sich Umschichtungen oder das Wenden der Verpackungseinheiten während des Trocknungsprozesses als sinnvoll. Für die überwiegende Menge der Materialgruppen Keramik, Knochen und Stein war auf diesem Wege eine angemessen schonende Trocknung möglich. Insgesamt waren für die Ersterfassung und die Trocknung der Standardfunde Zeiträume von 19 bzw. 20 Wochen<sup>18</sup> erforderlich.
