Die Restaurierung des Wandbildes „Bodenreform – Wendepunkt Deutschland“

von Arno Mohr in der Kunsthochschule Berlin-Weißensee, 1956

Perette Manz-Hendrich

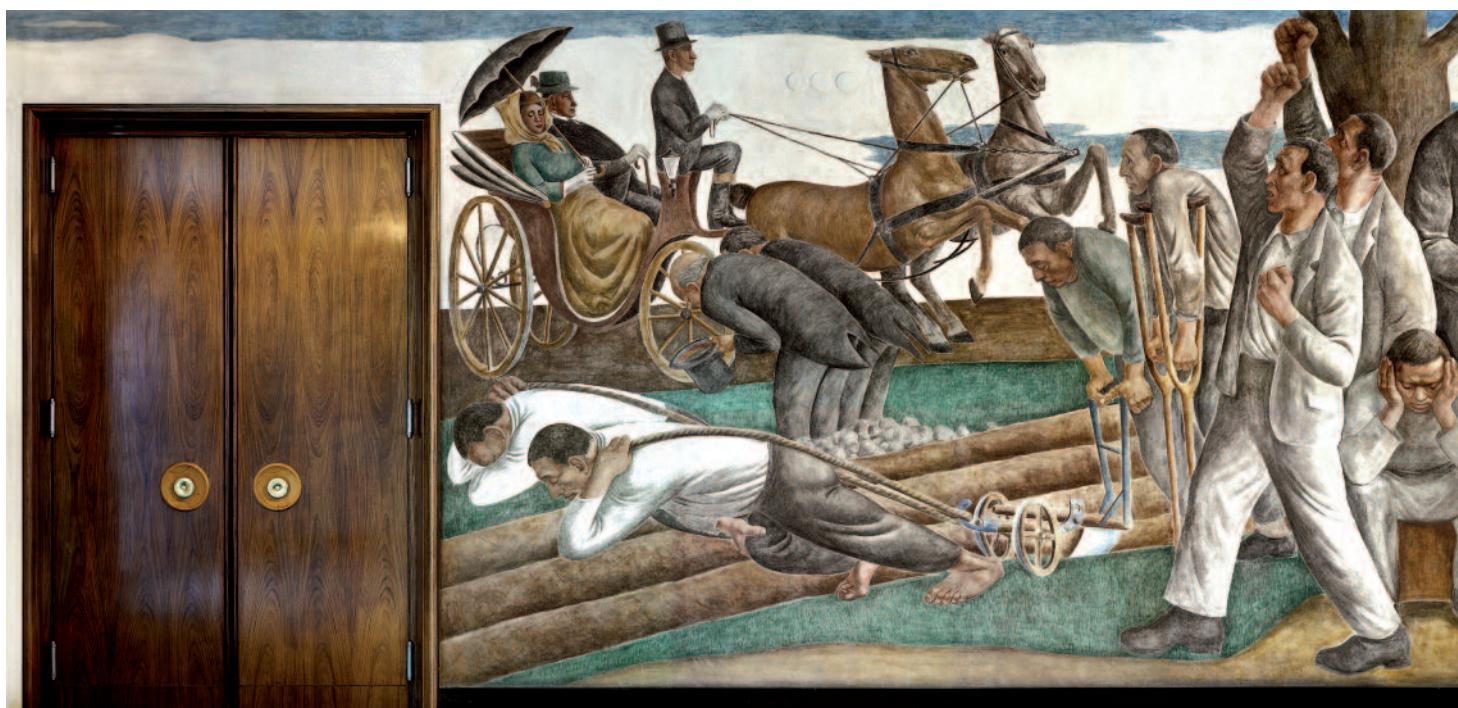
Das 1956 von Prof. Arno Mohr geschaffene Wandbild in der Kunsthochschule Weißensee hat seit seiner Entstehung immer wieder sowohl positive als auch negative Beachtung erfahren (Abb. 1).

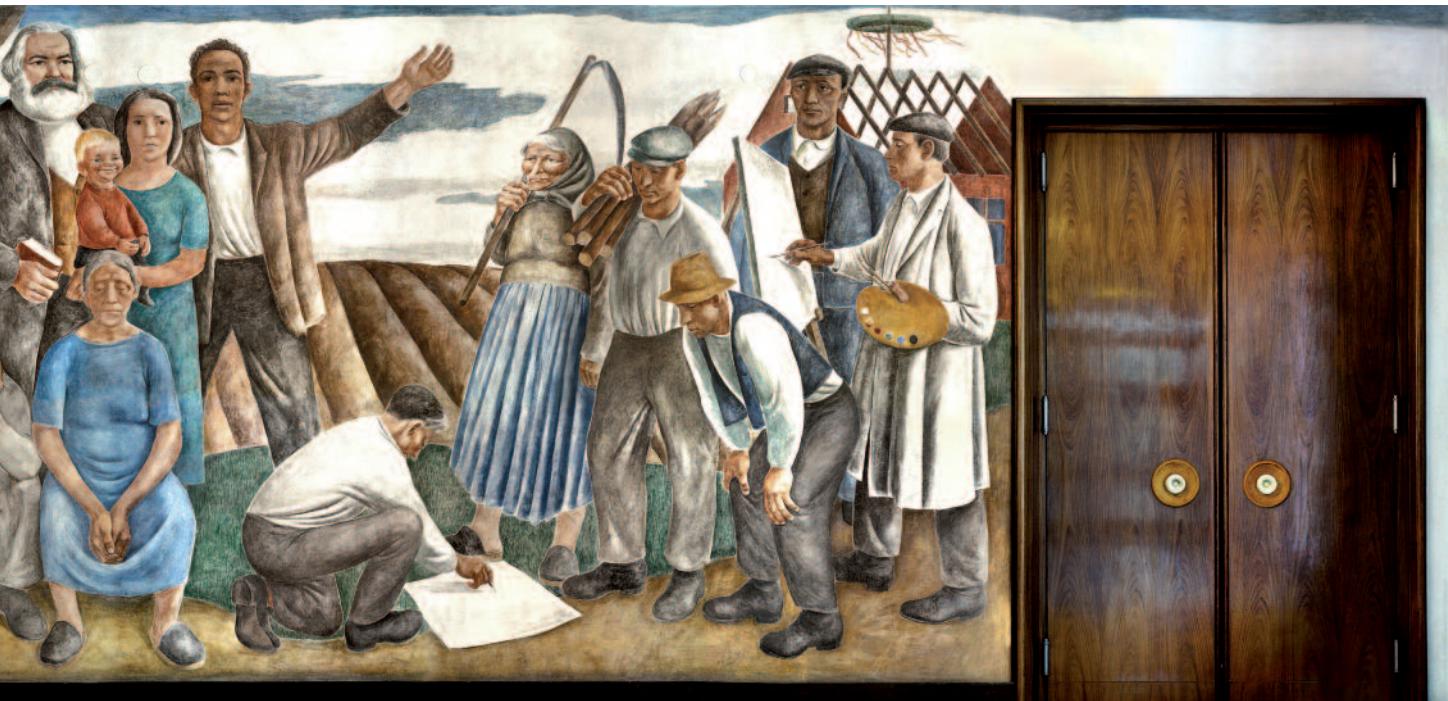
1

Panorama,
nach der Restaurierung

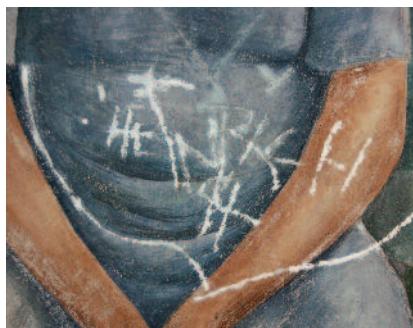
2
Bäuerin, teilweise
Kittung

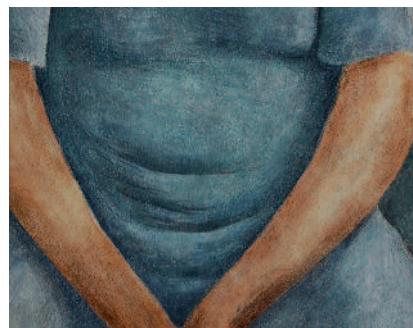
3
Bäuerin, Kleid
Endzustand

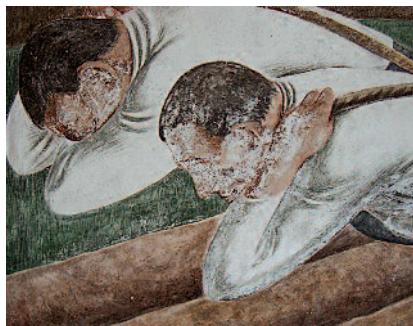
4
Zwei Pflugzieher,
Vorzustand

Im Inkarnat, in den graubraunen und schwarzen Farbpartien war die Lockerung der Malschicht besonders dramatisch. Hier lag aufgrund der zwar punktuellen, aber bereits in der Summe großflächig verloren gegangenen Malerei eine erhebliche Störung des malerischen Gesamteindrucks vor (Abb. 4–7).

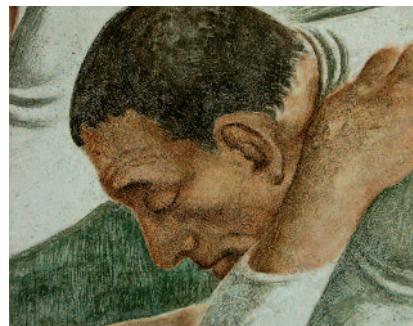
5
Pflugzieher Kopf,
Endzustand

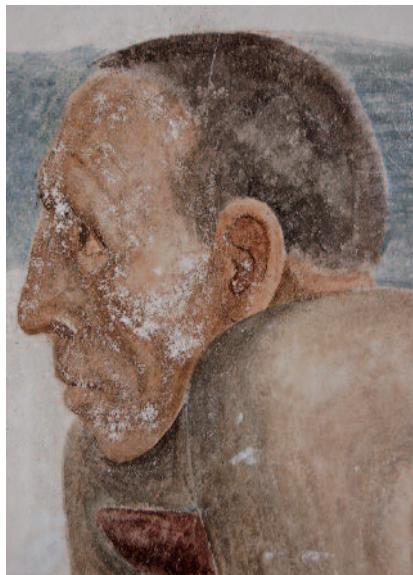
6
Krückenmann,
Vorzustand

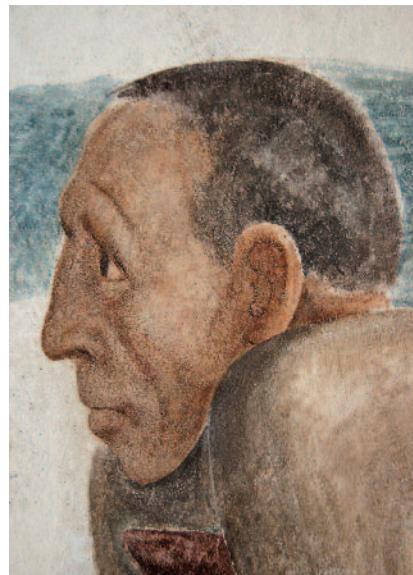
7
Krückenmann,
nach Retouche

Der zeitaufwändigste Arbeitseinsatz für das großformatige Bildwerk bestand in der Retouche. Um die Leichtigkeit der Malerei zu erhalten, wurden in punktueller Form die Fehlstellen mit den Originalpigmenten, angerieben mit Klucel in Alkohol, geschlossen. Die Pigmente waren eine Schenkung an die Autorin im Jahr 1985 von Prof. Robbel, der ja die gleichen Farben benutzte wie sein Künstlerkollege Arno Mohr (Abb. 12, 13).

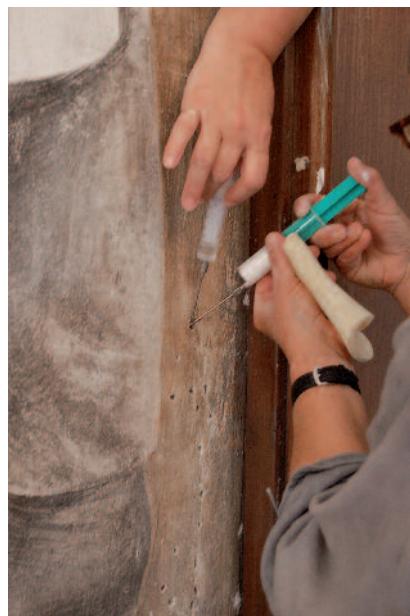
8

Sicherung der Putzschicht durch Hinterspritzen

Partiell wurde absandender Putz mit Festigungsmittel KSE 300, einem Kiesel säureester, gefestigt. Die Risse und Hohlräume wurden mit Injektionsmörtel (CalXNova), einem dispergierten Weißkalkhydrat, geschlossen (Abb. 8).

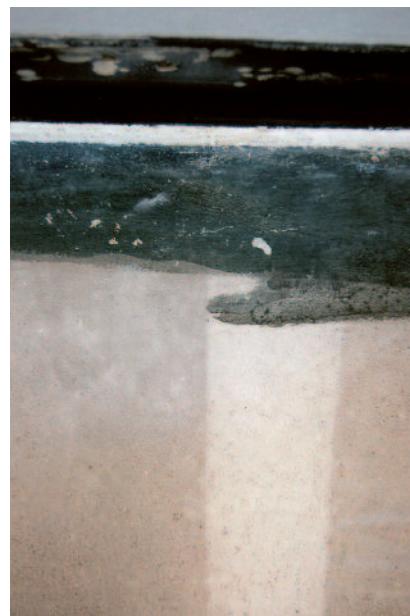
10

Reinigungsprobe,
Himmel rechts oben

Die Oberflächenreinigung erfolgte mit Spezial-Reinigungsschwämmen (Wallmaster). Dabei konnten die Staubablagerungen und einfachen Oberflächenverschmutzungen gut entfernt werden. Farbspritzer wurden mechanisch mit einem Skalpell abgenommen (Abb. 10). Der untere graubraune Schmutzstreifen störte den Gesamteindruck weniger. Er ist erklärbar und der natürlichen Alterung und dem Gebrauch geschuldet. Dieser Streifen und kleinere unauffällige Veränderungen, die der Patina zugerechnet werden müssen, blieben nach der Trockenreinigung mit Latexschwämmen erhalten.

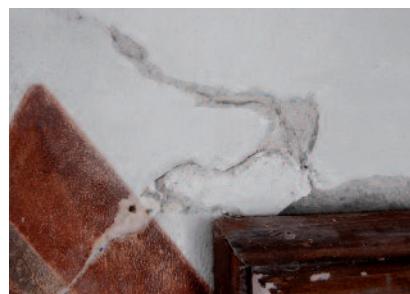
9

Rings um die Türbereiche markierten sich Risse von bis zu einem Meter Länge, begleitet von Putzlockerungen und -verlusten. Das Jahrzehntelange Anschlagen der schweren Schwingtüren hatte zu Putzlockerungen geführt. Innerhalb der Bildfläche durchzogen kleinere Risse die Malschicht. Am oberen Bildrand befanden sich zahlreiche Löcher und Bohrungen. Sie waren auf unsachgemäße Abhängungen und Einhausungen zurückzuführen. Dort gab es im Umkreis bereits gekittete Löcher, weiße Gipsschleier und Gipsrückstände. Sie überdeckten die Malerei und wirkten irritierend. Auf der gesamten Bildfläche wurden Farbspritzer und alte verfärbte Retouchen aufgefunden. Verschmutzungen, Kratzer und vor allem vandalistische Einritzungen massivster Art befanden sich im unteren Drittel der Bildfläche (Abb. 2, 3). Das gesamte Bildwerk war durch Oberflächenschmutz, Verkrustungen und Verfärbungen in seinem farblichen Ausdruck erheblich gestört. An den Außenstreifen waren Wandfarbenanstriche des Raumes ca. 10 cm breit über die Bildfläche gezogen worden. Die unteren 10–15 cm der Malerei sind durch

Rechte Tür, links oben
mit Putzschäden

Alle Risse wurden gesichert und gefestigt. Nach der Herausnahme der Stifte, Nägel, Dübel und Metallkrampen wurden alle Löcher geschlossen. Risse sowie auch tiefer liegende Bohrungen und Vertiefungen wurden mit Hanf ausgefüllt, mit Mörtel eingeputzt und glatt gezogen (Abb. 9).

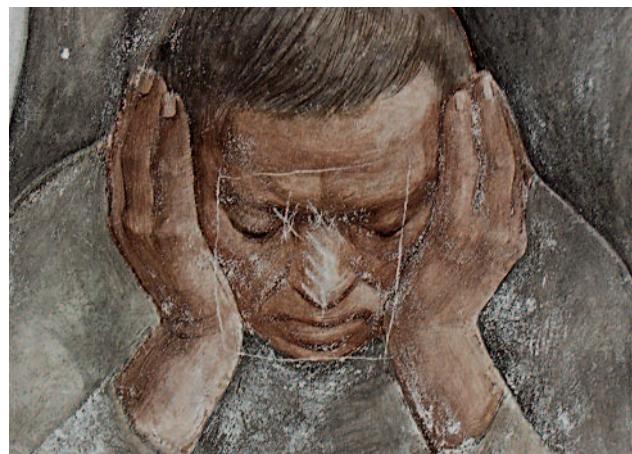
12
Denker, Kopf,
Vorzustand

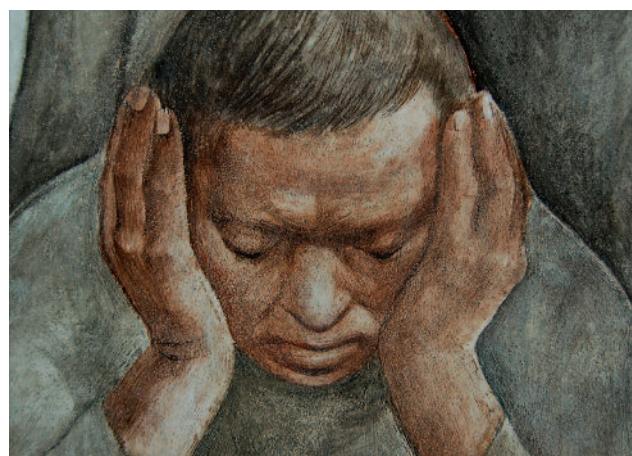
13
Denker, Kopf,
Endzustand
