# Der Studebaker Champion 1953 von Liselotte Pulver

## Die Restaurierung und Konservierung eines Autolacks

Felix Forrer

### *Liselotte Pulver's 1953 Studebaker Champion – Restoration and Conservation of Car Paint*

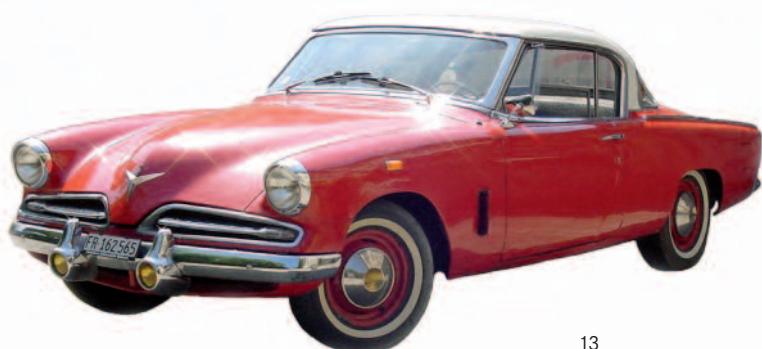
15  
Farbgebung der  
originalen Werks-  
lackierung in Coral  
Red (oben) und der  
späteren Neulackie-  
rung (unten)

Für die Farbfindung wurden jeweils kleine Stellen an Heck (Phase 3) und Front (Phase 2) aufpoliert und mit den Farbkarten des Farbsystems abgeglichen. Die ausgewählte Farbe 8280 A von Colormaster bestand aus den Grundfarben Oxdorot, Orange, Bordeauxrot, transparentem Lackzusatz, Rot organisch, Reinweiss und transparentem Härter (in abnehmenden Mengenverhältnissen). Bei dem Farbsystem handelte es sich um einen 2K-Acrylurethanlack mit Isocyanat-Härter der Firma R-M. Farbmischung und anschliessende Abtönung wurden in Zusammenarbeit mit einem erfahrenen Lackierer ausgeführt. Über die im Atelier vorbereiteten und ausgebesserten Altreparaturen (2K-Rostschutzgrundierung, 2K-Polyesterspachtel, Nassschliff K 600) wurde in der Spritzkabine bei Überdruck eine erste Füllerschicht (ebenfalls R-M auf Acrylurethanbasis) aufgebracht (Abb. 32) und nach der Abtrocknung und einem Zwischenschliff mit K 400 der Decklack mit einer Fliessbecherpistole mit 1,7 mm Düse gespritzt.

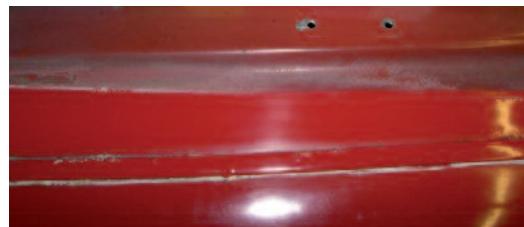
16  
Primärschaden und  
Blasen auf der Motor-  
haube

Die zahlreichen Schäden am Lack, von denen hier nur einige exemplarisch gezeigt werden können, wurden fotografisch und kartographisch dokumentiert. Neben dem Primärschaden auf der Motorhaube, der sich aus einer Blasenbildung entwickelte (Abb. 16), zählten Verfärbungen (Abb. 17), Kratzer (Abb. 18), Unterrostungen (Abb. 19), Abplatzungen (Abb. 20), Risse (Abb. 21) und schlecht ausgeführte Beilackierungen (Abb. 22) zu den Mängeln.

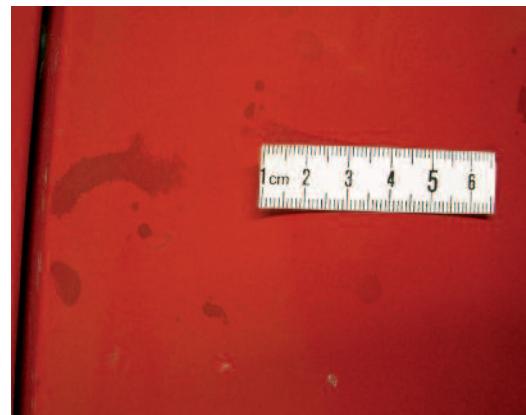
Für die Entstehung der ungewöhnlichen Blasen auf der Motorhaube wurde vorerst ein im REM BSE interpretiertes Korn in der Füllerschicht als Tonmineral Talkum/Schichtsilikat identifiziert und als mögliche Ursache angesehen. Bei der industriellen Exfolierung (Expandierung) dieses Blähglimmers wird das gespeicherte Kristallwasser schockartig bei mindestens 300 °C erhitzt, wobei sich der Vermiculit bis um das 30fache ausdehnt.<sup>12</sup> Die Theorie war nun, dass sich einzelne, nicht expandierte Körner des Vermiculits unter Hitzeeinwirkung auf der Motorhaube erst später aufblähten und so die Blasenbildung verursachten. Thermografische Aufnahmen zeigten jedoch, dass sich am Motor selbst nach längerem Betrieb nur Temperaturen bis maximal 100 °C bildeten.

Es ist davon auszugehen, dass sich die Blasen aufgrund von Osmose-Effekten gebildet haben. Meteorwasser dringt dabei in die Beschichtung, wird unter Hitzeinwirkung in den gasförmigen Zustand gebracht und bildet durch Dampfdruck die Blasen.

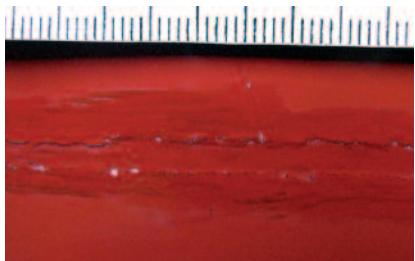
18  
Kratzer mit vermeintlich originaler Nagellackretusche von Lilo Pulver

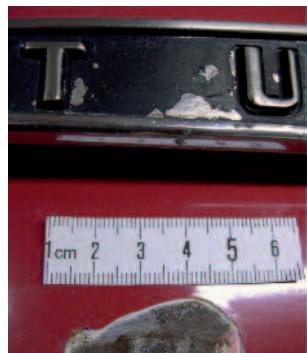
19  
Unterrostungen

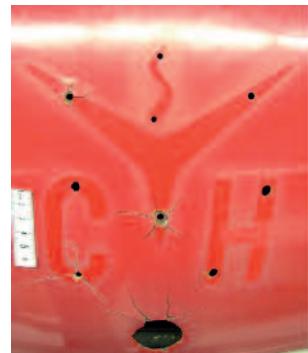
20  
Abplatzungen/  
Lackverluste

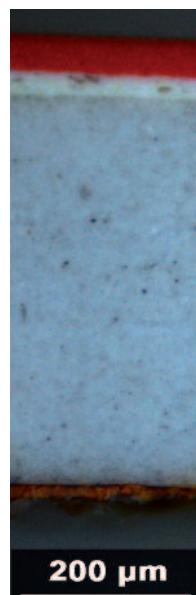
25  
Querschliff  
Originallack

Zweitton-Farbgebung mit Monterey Beige für Dach und Coral Red für Karosserie und Felgen (gemäss vorgefundenem Farblabel) (Abb. 25).

Decklack: Bindemittel: kurzöliges Alkydharz  
Pigment: Cadmiumrot  
Füller: Bindemittel: Nitrokombilack  
(Cellulosenitrat und Alkydharz)  
Füllstoffe: keine Untersuchung  
Schichtdicke: 90 bis 140 µm

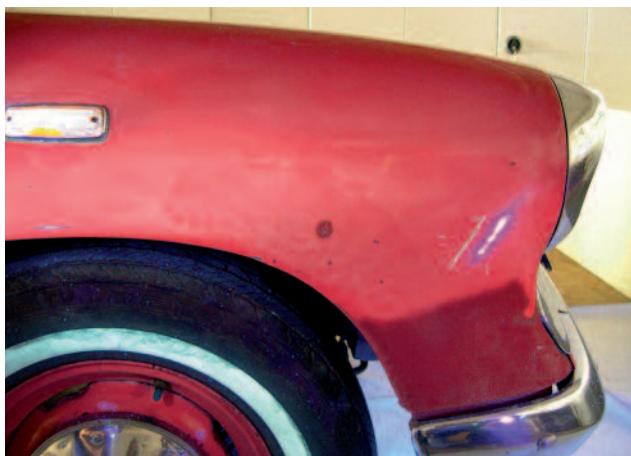
23  
(a und b) Schichtdickenmessung mit Legende in mm

Weitere Untersuchungen zum Lack wurden mit Schichtdickenmessungen (Abb. 23), Glanz- und Farbmessungen, UV-Vis Beleuchtung (Abb. 24) sowie thermografischen Aufnahmen zur Hitzeentwicklung des Motors bzw. der Motorhaube unternommen.

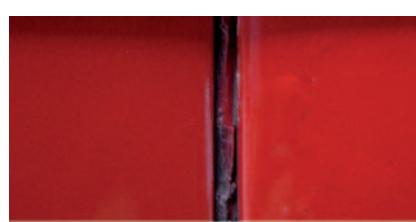
28  
Farbdifferenz zwischen Neulackierung Phase 2 (links) und der Beilackierung Phase 4 am rechten Kotflügel (rechts)

Spachtelungen und Beilackierung vermutlich nach einem Unfall. Farbton in deutlich zu rotem Farbton gegenüber Phase 2 (Abb. 28).

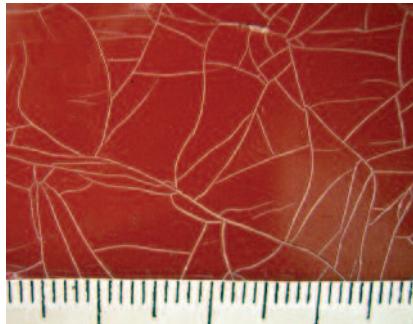
Beilackierung über gespachtelter Reparatur an den seitlichen Frontpartien und versuchte Ausbesserung und Überspritzung der Beilackierung von Phase 4 auf der seitlichen Motorhaube (Abb. 29).

Keine chemische Untersuchung. Die Craquelierung des Lacks und die problemlose Lösung mit Aceton weisen auf einen Nitrolack/Celluloselack hin.

29  
Craquelierete Bei-  
lackierung Phase 5  
(vgl. Abb. 24)

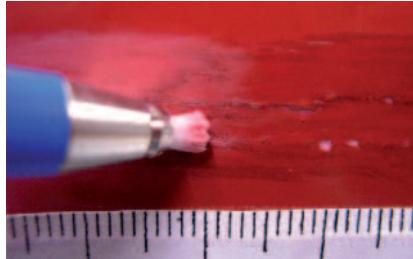
30  
Freilegung von retu-  
schierten Kratzern  
mit dem Glasfaser-  
stift

Unsachgemäß ausgeführte Beilackierungen und Retuschen konnten mit Lösungsmitteln (Gemisch aus ca. 72.5 % Ethanol, 25 % Aceton und 2.5 % Butanon), durch Nassschliff oder punktuell mit Glasfaserstiften (Abb. 30) entfernt werden. Die großflächigen alten Beilackierungen wurden mit Nassschliff Körnung 600 abgenommen. Darunter waren dann auch diverse Altreparaturen zu finden und Spachtelungen zur Behebung von Unfallschäden mit Unterrostungen (Abb. 31).

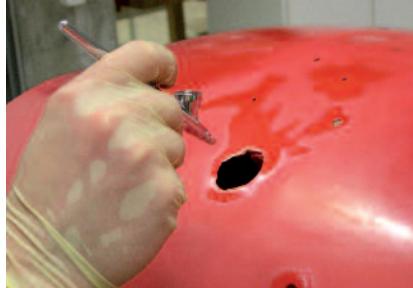
31  
Partielle Retuschie-  
rung mit Airbrush  
am Heck

Kleine flächige Retuschen und durchschimmernde Füller wurden mit einem Airbrush-Gerät mit 0,2mm Düse und entsprechender Verdünnung des Decklacks punktuell ausgeführt (Abb. 33, 34 und 35).

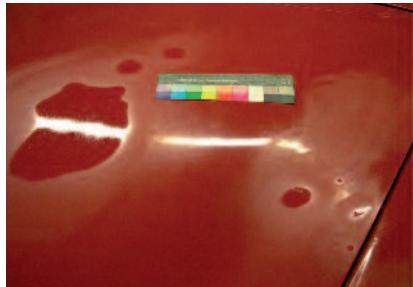
35  
Retuschen auf der  
Motorhaube mit  
Primärschaden

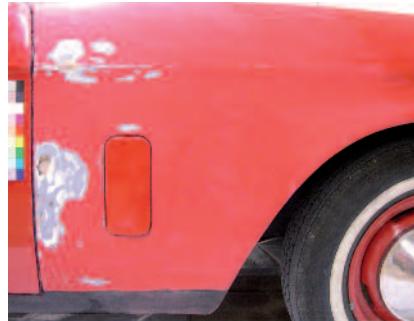
31  
Mittels Nassschliff  
freigelegte Beilackie-  
rung von Phase 4 mit  
darunter liegender  
Altreparatur

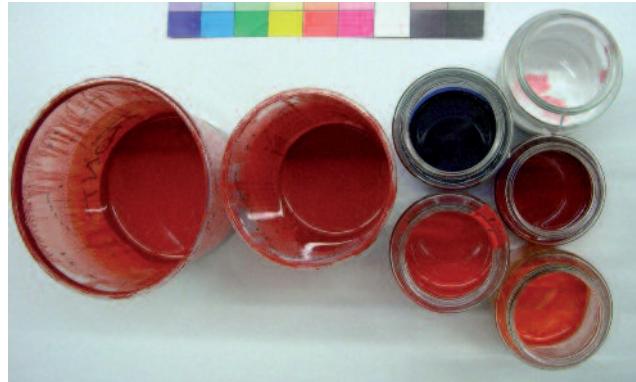
32  
Füllerschicht für  
die Erneuerung der  
Beilackierung von  
Phase 4

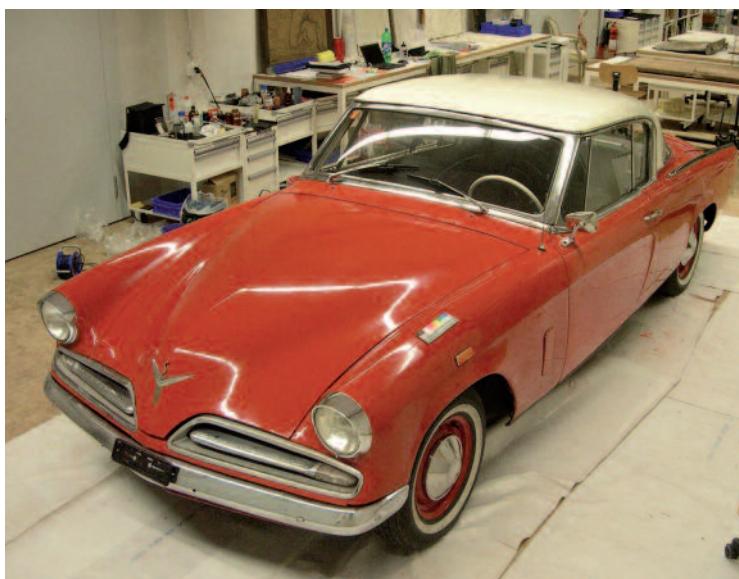
33  
Zwei Farbmischungen  
mit Grundfarben  
zur individuellen  
Abtönung

Kleinere und punktuelle Schäden am Lack (Kratzer, Risse, Abplatzungen etc.) wurden mittels Pinsel oder Airbrush Pistole ausgebessert. Wie die Farbmessungen zeigten, waren die farblichen Abweichungen innerhalb des Altlacks durch unterschiedliche Degradation, Pflege und Exposition erheblich (DE-Werte bis 3.5 gemäss CIE-L\*a\*b\*). Das bedeutete, dass die Farbgebung der einzelnen Retuschen jeweils individuell an den umgebenden Altlack angepasst werden mussten.

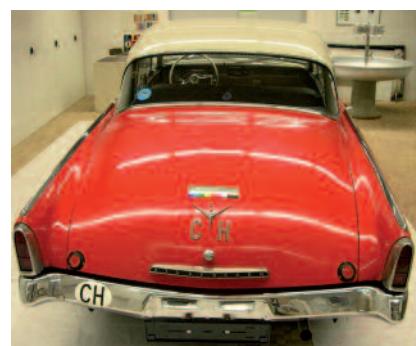
36  
Restaurierter Wagen  
im Atelier der Hoch-  
schule der Künste  
Bern

37  
Heck des restaurier-  
ten Wagens

Nach dem Nassschliff sämtlicher Beilackierungen und Retuschen auf mindestens K 2000 wurde die gesamte Lackierung poliert. Dazu dienten Poliermaschine mit Lammfell- oder Schaumstoffaufsätzen mit den entsprechenden Körnungen des Politurmittels (Marmormehle). Es folgte eine abschließende Versiegelung und Politur. Zierelemente wurden mit neuen Gummidichtungen versehen und wieder montiert, um neue Verletzungen am Lack zu verhindern (Abb. 36 und 37).
