# Großformatige Wandmalereiabnahmen aus dem ehemaligen Dominikanerkloster St. Pauli in Leipzig

Erhaltung, Restaurierung und Aufstellung im Neubau der Universität Leipzig

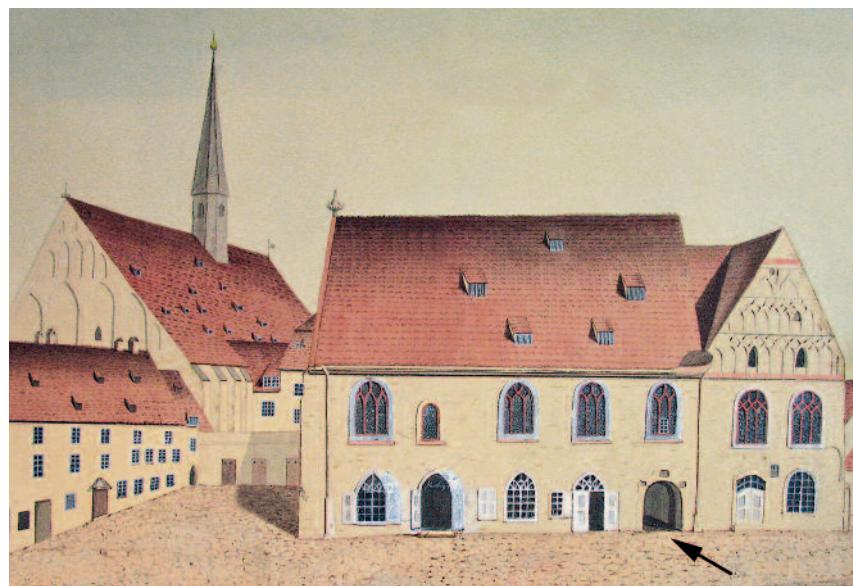
1

Das Bibliotheksgebäude (Mittel-paulinum) nach dem Umbau 1511–1513 mit frei zugänglichem Erdgeschossdurchgang (Pfeil)

Der erwähnte Erdgeschossdurchgang des „Mittelpaulinums“, in der Literatur oft fälschlich als Kreuzgang bezeichnet,<sup>9</sup> war vermutlich schon im Mittelalter frei zugänglich und nicht Teil der Klausur. Dieser das Bibliotheksgebäude in Ost-West-Richtung querende Gang hatte eine Höhe von etwa fünf und eine Breite von etwa vier Metern. Dem Grundriss von 1859 und einem Gemälde Eugen Urbans von 1893 zufolge wies der östliche Teil kein Rippen-, sondern ein Kreuzgratgewölbe auf. Hier wurde offenbar ein älteres Gewölbe in den neuen Gang integriert, das bereits im 15. Jahrhundert entstanden sein dürfte (Abb. 1–3).

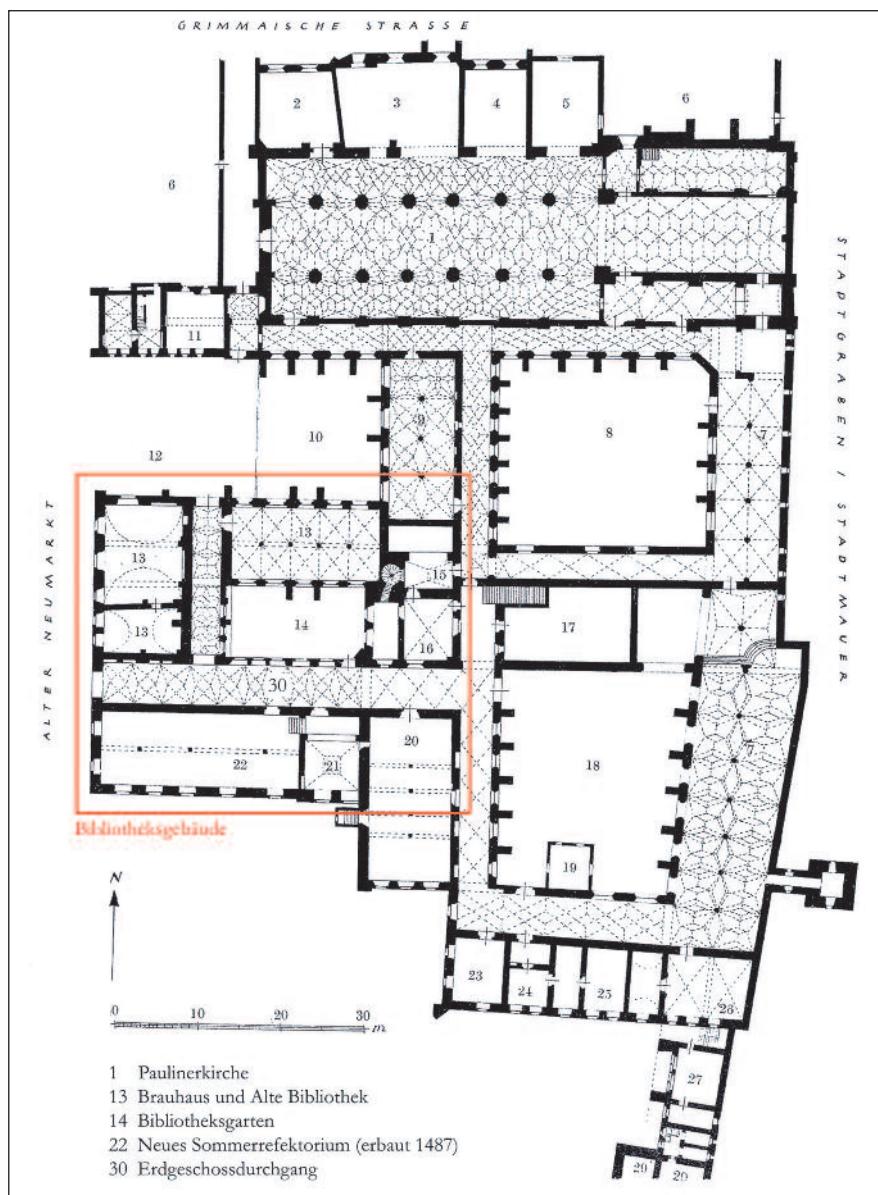
2  
Dominikanerkloster St. Pauli.  
Grundriss nach dem spätgotischen  
Umbau um 1545

Die älteste Schicht, die für die Geschichte der Hochschule besonders bedeutsam ist, bildet dabei eine Gruppe spätmittelalterlicher Wandmalereien aus dem Leipziger „Paulinerkloster“. Das Kloster war 1231 vom Dominikanerorden am Ostrand der Stadt gegründet, 1539 im Zuge der Reformation säkularisiert und 1543 durch Kurfürst Moritz der zunächst weiter nördlich angesiedelten Universität geschenkt worden und unmittelbar zu deren neuem Hauptsitz avanciert (Abb. 2).<sup>3</sup>

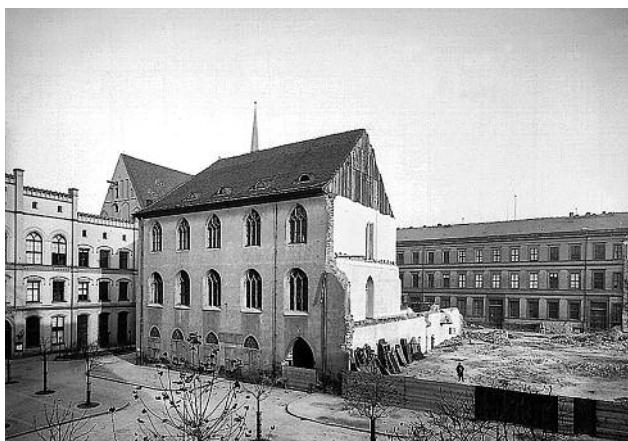
4

Abbruch des Bibliotheksgebäudes im Jahr 1893. Im Hintergrund ist die Rückseite des 1836 erbauten Augusteums zu erkennen.

Da man beim Abriss des Bibliotheksbaus kurz vor 1900 zunächst von der Zerstörung der Wandbilder ausgehen musste, bemühte man sich um eine möglichst vollständige Dokumentation. Unter der Leitung des Archäologen Theodor Schreiber wurden 1892 Durchzeichnungen in Originalgröße sowie Fotografien im Magnesiumlicht angefertigt. Die Originale der 1:1-Durchzeichnungen sind heute verschollen, wurden jedoch anlässlich des 500-jährigen Universitätsjubiläums 1909 publiziert.<sup>16</sup> Als weitere bildliche Darstellungen des Bibliotheksdurchgangs und seiner Wandmalereien sind zwei erhaltene Ölskizzen Eugen Urbans sowie die von Heinrich Georg Drescher angefertigten Aquarelle, alle 1892 entstanden, zu nennen.<sup>17</sup> Einer Privatinitiative ist es zu verdanken, dass während des Gebäudeabbruchs 1893 am Ende doch noch ca. 26 Fragmente aus ungefähr 12 Wandfeldern geborgen werden konnten (Abb. 4).<sup>18</sup>

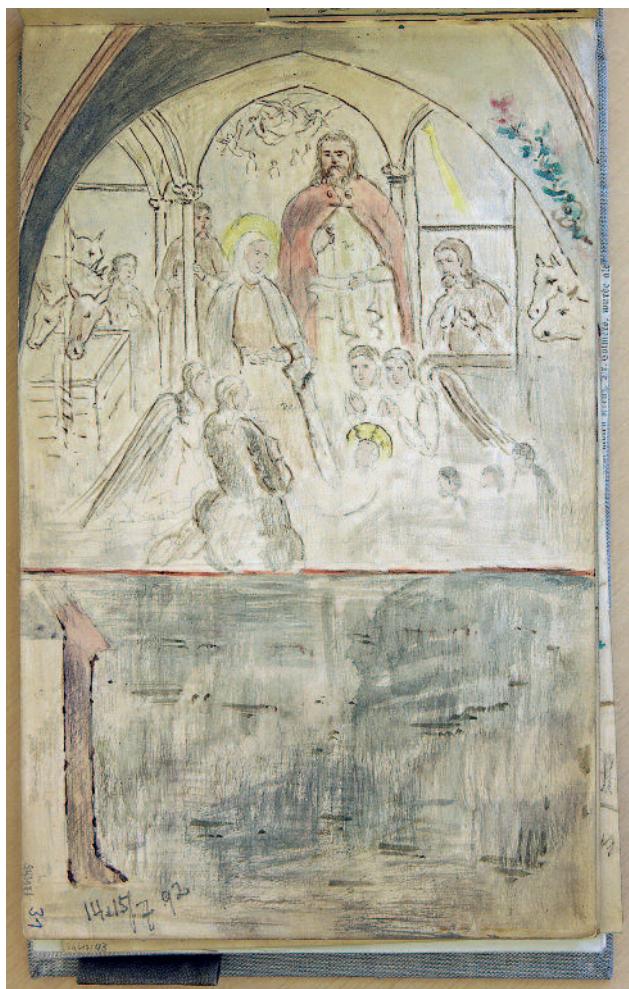
6

Wandbild vor 1500 mit einer Darstellung der Anbetung der Hirten, Aquarell aus dem Skizzenbuch von H. G. Drescher von 1892, kurz vor dem Abbruch der Bibliothek

beschränkt sich die bemalte Fläche hier auf das jeweilige Bogenfeld (Abb. 6).

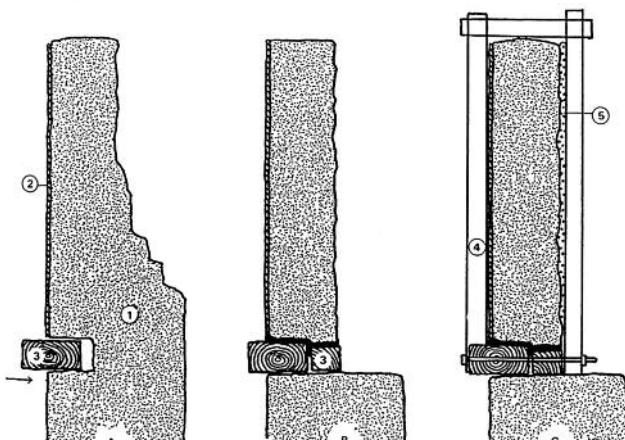
9

Die schematische Zeichnung verdeutlicht die Technologie der Wandmalereiabnahmen im Jahr 1893. 1 Mauerwerk, 2 Wandmalerei, 3 Holzbalken, 4 Sicherungs- und Transportkonstruktion, 5 Gipsmörtel. Zeichnung E. Kosakowski 1992

Der Ausbau der Wandmalereien erfolgte als *stacco a massello*, einer Technik, bei der die Mal- und Putzschicht mitsamt dem Mauerwerk geborgen wird (Abb. 9). Im ersten Arbeitsschritt wurde bildseits auf halber Höhe des Wandfeldes ein horizontaler Schlitz von 20–25 cm Höhe und ca. 25 cm Tiefe herausgearbeitet. Dort schob man einen Holzbalken entsprechender Größe hinein, der dem Fragment später als Auflager diente. Anschließend schlug man das Mauerwerk rückseitig auf eine Stärke von 15–44 cm ab. Bei Restmauerstärken um die 20 cm wurde die Rückseite mit Brettern verschalt und mit Gips ausgegossen. Die Bildoberfläche

wurde durch ein Facing aus Seidenpapier und Warmleim gesichert.<sup>19</sup> Über diese Bildoberflächenkaschierung applizierte man eine Pappe und strich diese flächig mit Teer ein. Anschließend wurde die Bildseite ebenfalls verschalt und mit Gips ausgegossen. Die so von beiden Seiten stabilisierten und durch eine verschraubte Holzbalkenkonstruktion gesicherten Wandfragmente überstanden den Ausbau in der Mehrzahl ohne sichtbare Transportschäden.

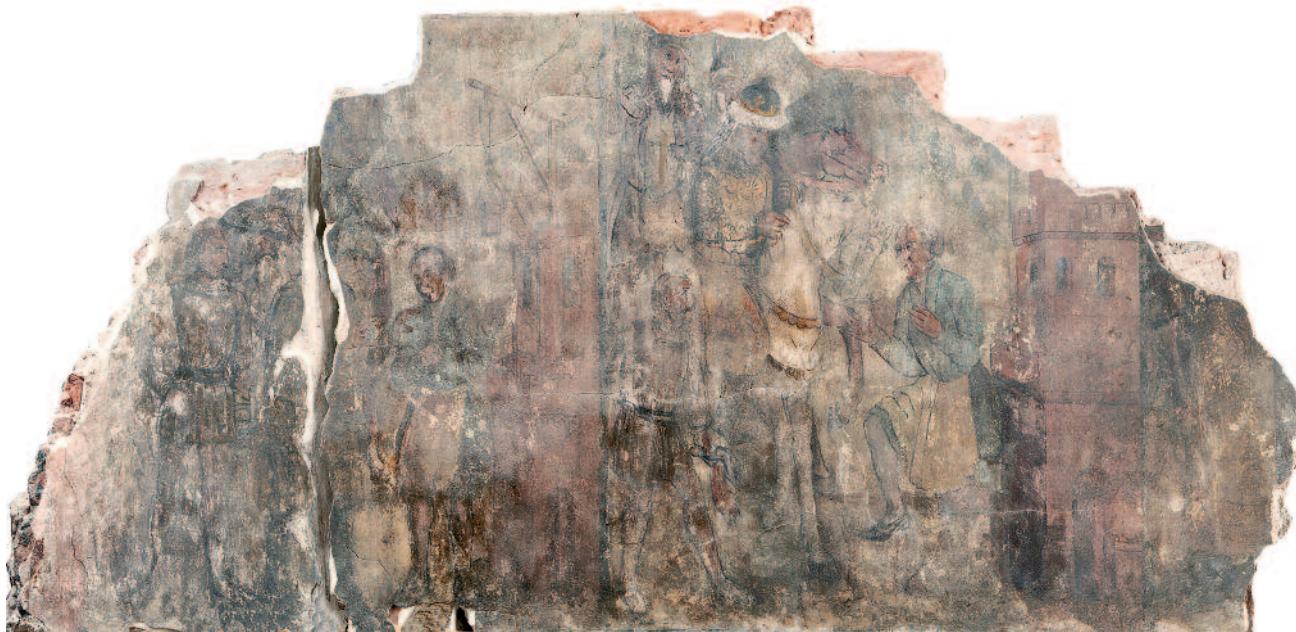
10

Wandfragment mit Darstellungen aus der Legende der heiligen Barbara, Zustand vor der Restaurierung. Das Fragment ist entlang einer zugeschütteten Fensteröffnung zerbrochen, links im Bild

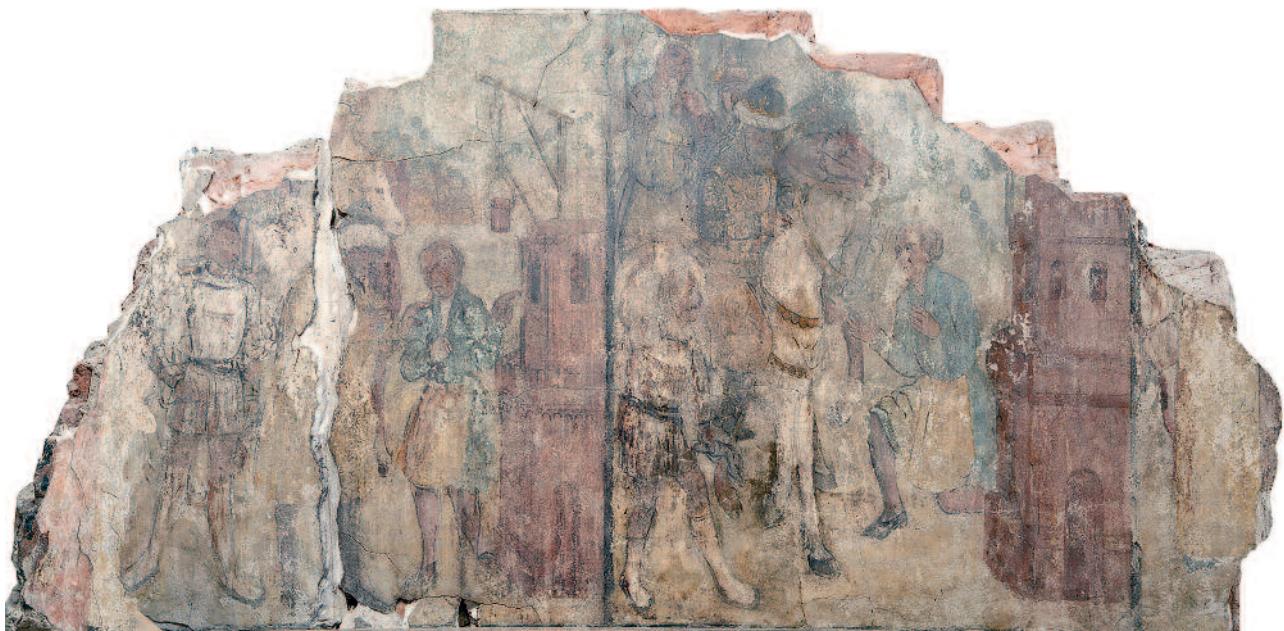
11

Wandfragment mit Darstellungen aus der Legende der heiligen Barbara, Zustand nach der Restaurierung

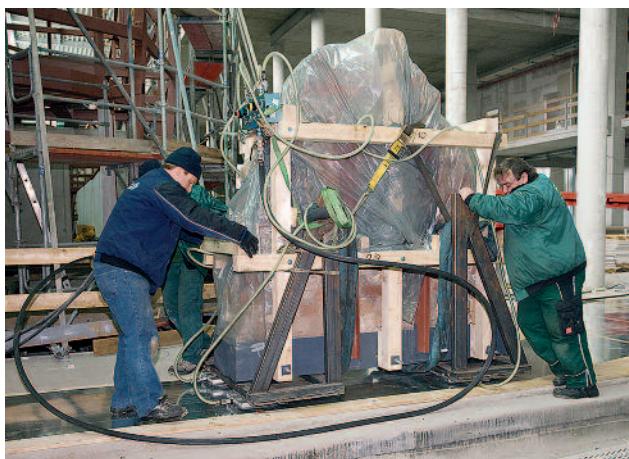
12

Erschütterungsfreier Transport in den  
Universitätsneubau mit Luftkissen-  
technik 2010

Der Transport in das Universitätsgebäude 2010 erfolgte mit Luftkissentechnik, um Erschütterungen des Mauerwerkes möglichst gering zu halten (Abb. 12). Im Aufstellungsraum wurden die einzelnen Fragmente mitsamt der Transportkonstruktion auf die jeweilige Position im Wandfeld gehoben und ausgerichtet. Nach einer provisorischen Befestigung an der rückseitigen Hilfskonstruktion wurden moderne und historische Stützkonstruktionen sukzessive entfernt und die kraftschlüssige Verbindung mit den modernen Substruktio-

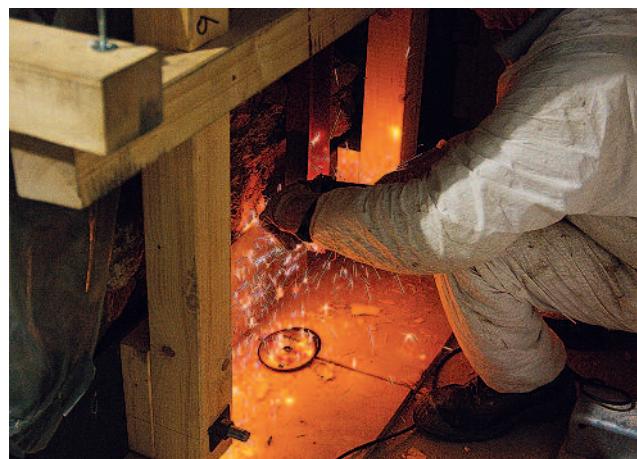
14

Restaurator bei der Demontage der  
Stahlkonstruktion von 1988

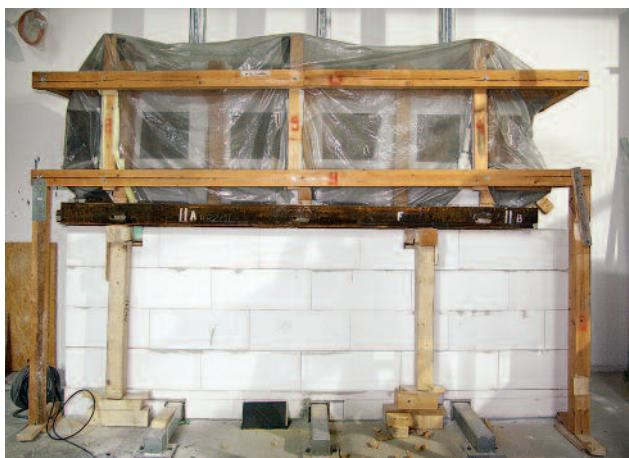
13

Zwischenzustand nach der Positionie-  
rung des Fragmentes II A / II B

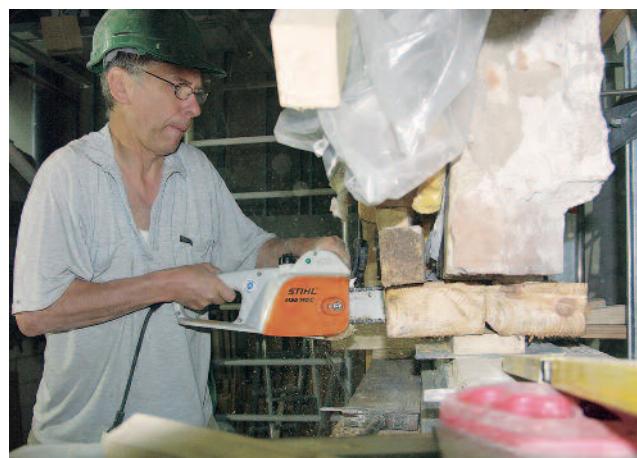
15

Restaurator beim schrittweisen  
Rückbau der Holzbalkenkonstruktion  
von 1893

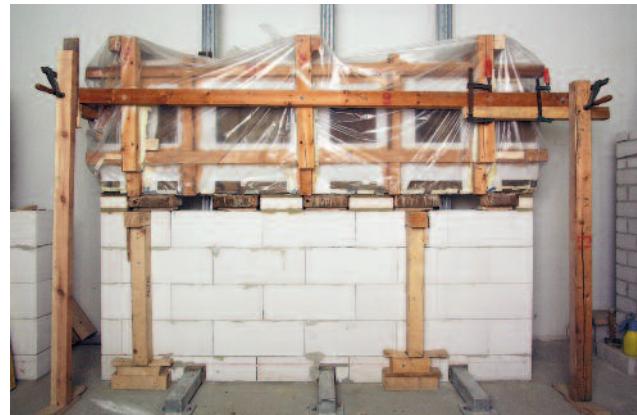
16

Zustand während der schrittweisen,  
kraftschlüssigen Verbindung des Frag-  
mentes mit dem Sockel

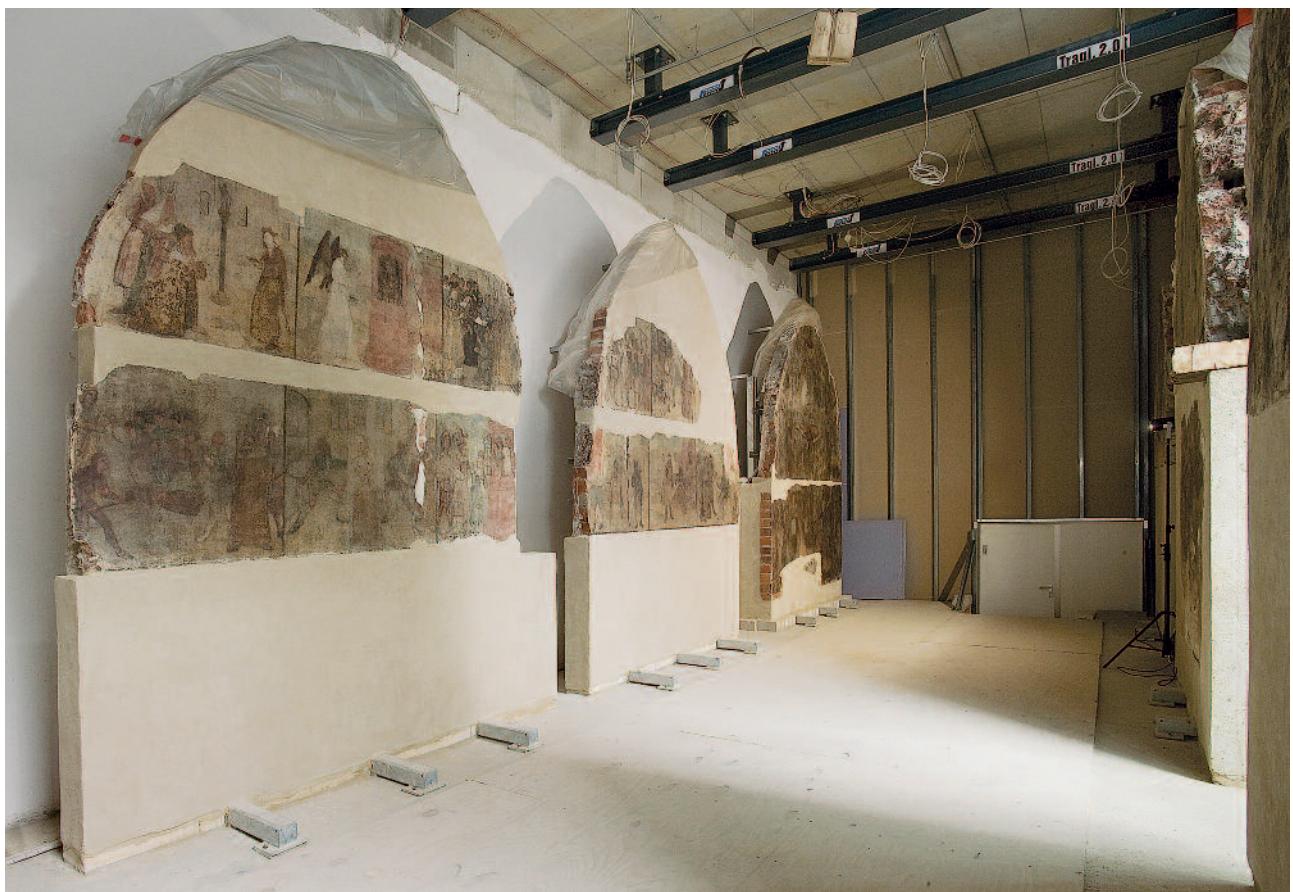
Wandfelder auf dem westlichen Podest, Zustand nach Abschluss der Aufstellung

Mauerstärke von ca. 17 cm und wurden daher auf einem Podest zusammengestellt. Die drei anderen Wandfelder stammen zwar aus zwei unterschiedlichen Entstehungszeiten (15. Jahrhundert, 1515), wiesen aber eine übereinstimmende Wandstärke von ca. 40 cm auf und wurden auf dem 20 cm breiter ausgeführten, östlichen Podest errichtet (Abb. 17, 18).

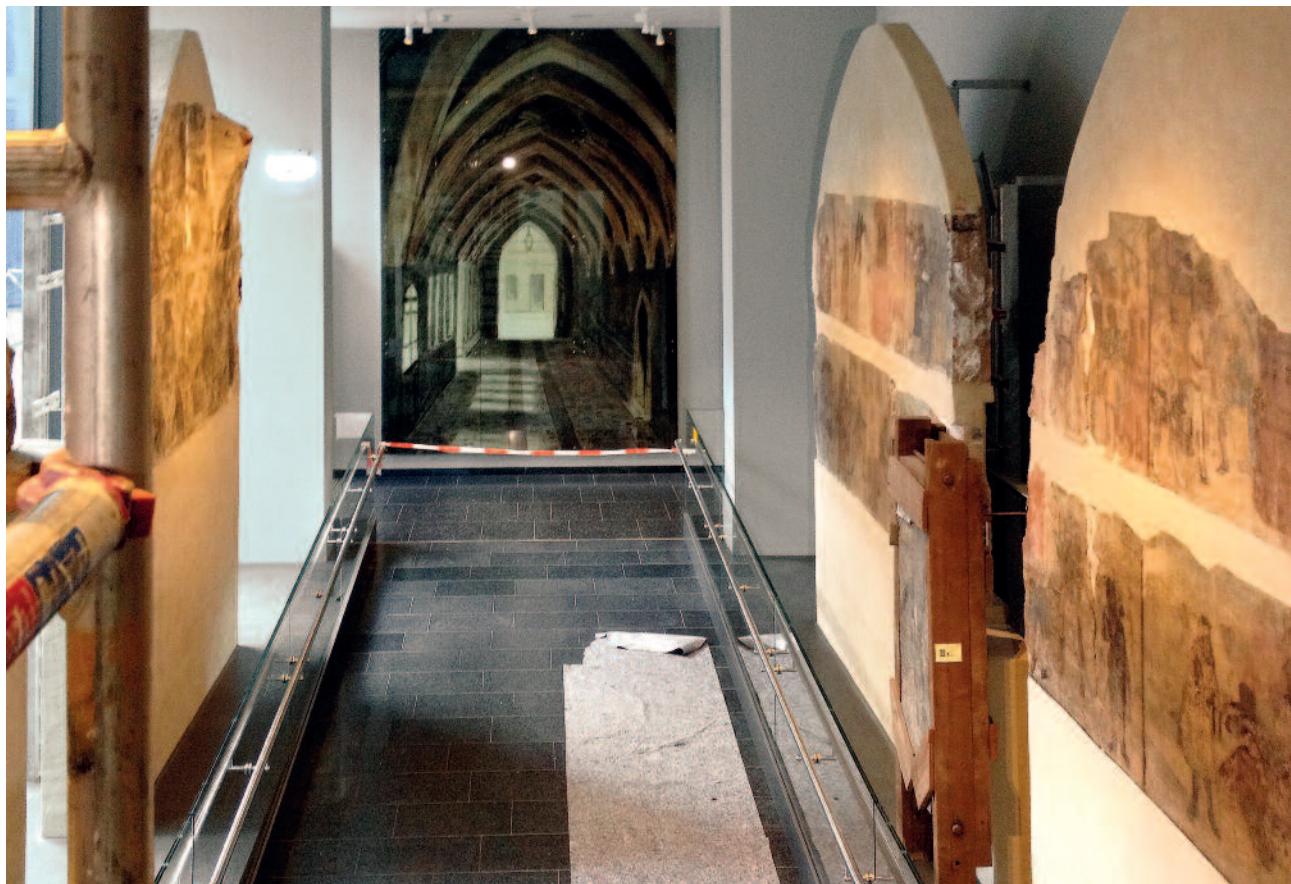
18

Situation im Aufstellungsraum während einer restauratorischen Begutachtung im September 2015, Blick nach Süden

wird eine gewisse Distanz erzeugt, die Schäden durch Vandalismus zwar nicht prinzipiell verhindern kann, für den Alltag jedoch als ausreichend erachtet wird. Da es sich um einen rege frequentierten Raum handelt, wird zudem auf eine gewisse soziale Kontrolle gesetzt. Als zusätzliche Abschreckung befinden sich bereits zwei Kameras im Aufstellungsraum. Die Brüstungsvariante ermöglicht jederzeit eine mögliche Wartung und Pflege der Objekte (Abb. 18).
