# War der Tempel von Angkor Wat farbig gefasst?

## Zusammenfassung erster Untersuchungsergebnisse und Erkenntnisse

Arndt Kiesewetter

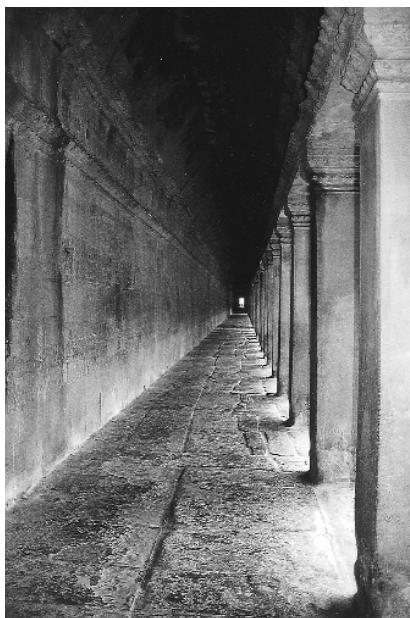
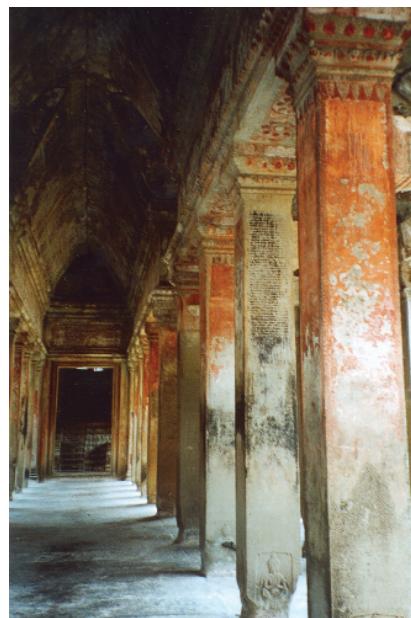
4  
Kreuzförmige Galerie;  
Rote Farbspuren, Ausbesserungen,  
Ruß und Inschriften ergeben ein  
heterogenes Bild. Die Inschriften  
wurden meist mit einer schwarzen  
lackartigen Schicht hinterlegt, um  
die „Lesbarkeit“ zu verbessern.

Die kreuzförmige Galerie stand vom 16. bis 19. Jahrhundert im Mittelpunkt der buddhistischen Pilgertätigkeit und ist unter den Namen „Saal der 1000 Buddhas“ bekannt geworden. Auf den Säulen und Wandflächen überwiegen differenzierte Rot- und Orangetöne, oft abgesetzt mit Weiß (Abb. 4). Zahlreiche Inschriften, Graffiti, grobe Farbausbesserungen aus verschiedenen Zeiten, Verschwärzungen, Rußflecken und Verölungen verschmelzen mit den Resten von polychromen Wandanstrichen zu einem sehr heterogenen Bild, was für eine längere und intensive religiöse Nutzung spricht.

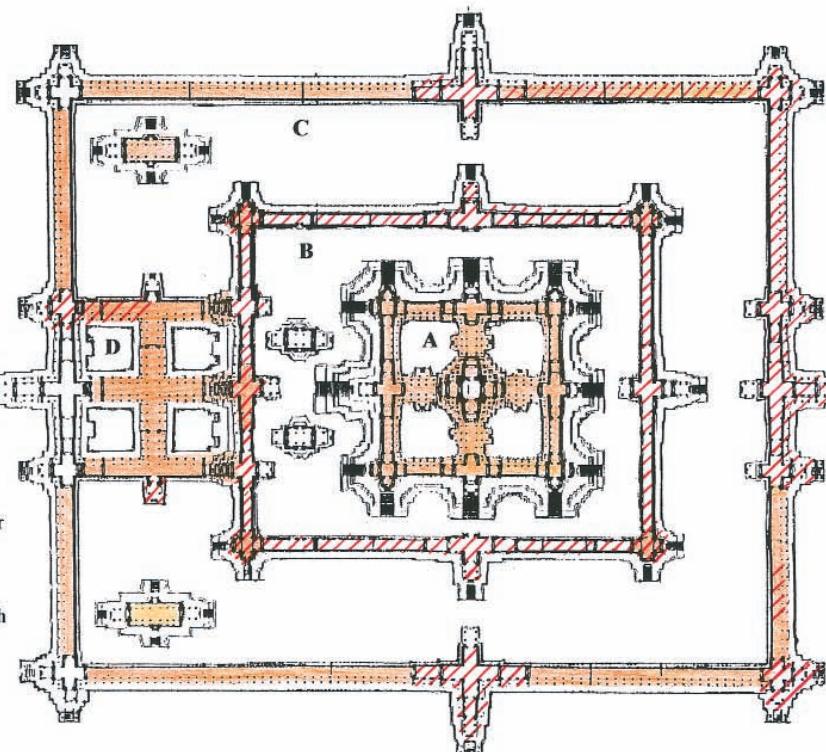
3  
Grundrißplan von Angkor Wat  
(ohne 4. Umfriedung)

- A 1. Enclosure
- B 2. Enclosure
- C 3. Enclosure
- D kreuzförmige Galerie

- Bereiche mit partiellen oder flächigen Farbschichten
- Im Jahre 1150 bildhauerisch nicht vollendete Bereiche

Überraschend große Bereiche mit polychromen Anstrichen erhielten sich vor allem in der kreuzförmigen Galerie (Abb. 4), den Eckpavillons der 2. Umfriedung und den Galerien des Zentralheiligtums der obersten Plattform. Auf dem großen Basrelief in der äußeren Galerie (3. Umfriedung) finden sich neben belanglosen Kritzeleien bereichsweise rote Farbtönungen und gelegentlich auch Goldspuren. Besonders auffallend und immer wieder Fragen provozierend sind die partiell schwarz verfärbten, hochpolierten Sandsteinoberflächen der Basreliefs. Im Äußeren des Tempels sind mit Ausnahme einiger Apsaras keine älteren Farbbefunde erkennbar.

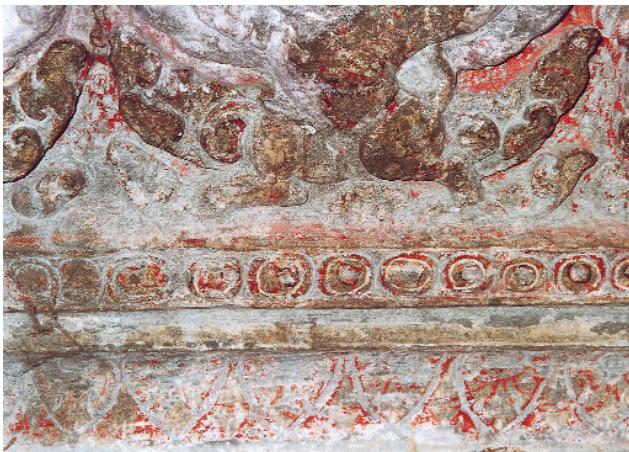
5

Kreuzförmige Galerie,  
oberhalb des Gurtgesimses  
Erstfassung (12. Jahrhundert), Bemalung mit  
spitzem Pinsel in Rot, Weiß und Schwarz auf  
dem plastischen Dekor. Die Steinoberfläche  
wird nicht vollflächig von der Malerei bedeckt.

Oberhalb des Gurtgesimses erhielt sich direkt auf dem Stein in großen Flächen eine qualitätvolle polychrome Fassung, die sich im Charakter erheblich von den beiden späteren Fassungen unterscheidet. Sie besticht durch Feingliedrigkeit und einen ausgeprägten graphisch-ornamentalen Sinn. Die plastisch ausgearbeiteten Ornamentfriese und Fabelwesen wurden vor roter Rücklage mit spitzem Pinsel und kräftigen Farben weiß, rot und schwarz akzentuiert. Dabei bildet die Bemalung ein nahezu eigenständiges graphisches Ornament (Abb. 5). Das gestalterische Hauptmotiv oberhalb des Gurtgesimses ist ein umlaufender Relieffries mit tanzenden Apsaras. Jede der himmlischen Tänzerinnen „bewegt“ sich auf einer glatten rosa(?) ausgelegten Fläche umgeben von einem flachplastischen Ornamentgehäuse. Die fein gearbeiteten Reliefs der Tänzerinnen sind weiß grundiert und zur besseren Unterscheidung gegenüber dem Hintergrund ist der Körperumriss kräftig rot konturiert. Alle formgebenden Details und plastische Konturen des Körpers, wie z.B. Bauchfalten, Brüste, Augen und Finger, sind mit sicherer Pinselzeichnung schwarz und rot akzentuiert. Feinheiten des Schmucks oder einzelne Haarsträhnen wurden in Ergänzung der plastischen Form mit spitzem Pinsel gemalt<sup>9</sup> (Abb. 6).

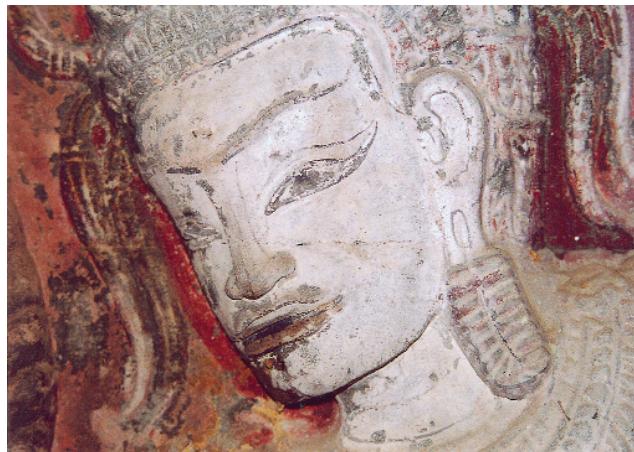
6

Kreuzförmige Galerie, Kopf einer Apsara  
oberhalb des Gurtgesimses, Erstfassung  
(12. Jahrhundert); mit spitzem Pinsel wurden  
die Augen und plastische Höhen akzentuiert.  
Gut erkennbar ist auch die rote Konturierung  
der Figur zum Hintergrund.

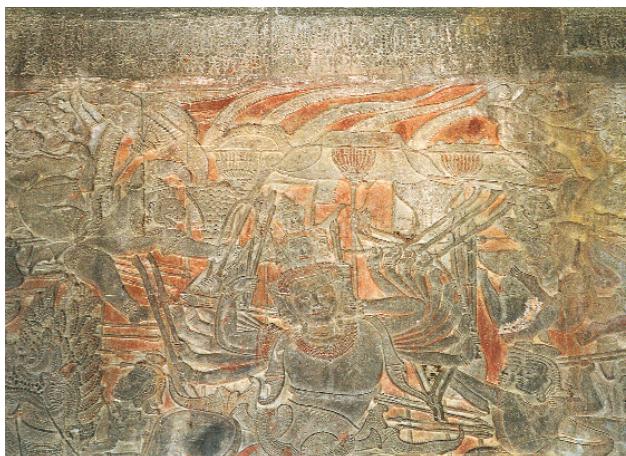
7

3. Umfriedung, (nordwestliche Seite),  
Basrelief 12. Jahrhundert.  
Dämonenherrscher Ravana  
Rücklage bereichsweise hellrot ausgelegt.  
Darauf befinden sich dunkelrote „Ausbesserungen“(?). Die Figur zeigt Reste einer partiellen Fassung.

Etwas anders erweist sich das Bild bei den großen Basreliefs in der umlaufenden Galerie der 3. Umfriedung, obgleich auch hier drei Fassungen unterschieden werden können. Zunächst fallen bei den im 12. Jahrhunderts entstandenen Reliefs begrenzte Bereiche mit roten Farbtönungen auf. Bei genauerer Betrachtung lassen sich zwei Rottöne unterscheiden: ein Orangerot, welches meist auf den Reliefrücklagen liegt, und ein etwas dunkleres Rot, welches sowohl auf der Rücklage als auch auf den Reliefs zu finden ist (Abb. 7). In beiden Fällen handelt es sich um Eisenoxidrot. Das dunkle Rot, das in Farbigkeit und Duktus der bereits genannten Rot/Weiß-Fassung entspricht, liegt auf dem hellen Rot. Gelegentlich verwendete man es gemeinsam mit Weiß zur farbigen Akzentuierung von Details.

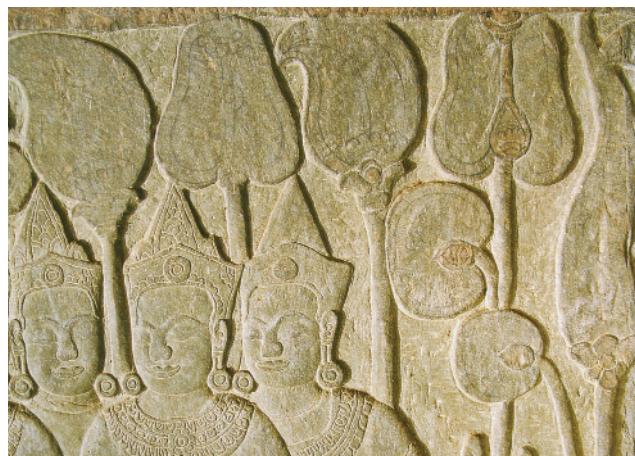
8

3. Umfriedung, (nordöstliche Seite),  
Basrelief aus dem 16. Jahrhundert.  
Die Figuren und Details sind nur grob herausgearbeitet. Auf der stehen gebliebenen Wandoberfläche ist die qualitätvolle Vorzeichnung sichtbar. Einige Details dieser gemalten Vorlage waren rot ausgelegt.

Völlig anders zeigt sich dagegen die Befundsituation bei dem erst im 16. Jahrhundert entstanden Teil des Basreliefs.<sup>12</sup> Während einzelne Vergoldungen nachweisbar sind, fehlen die partiellen Rottönungen mit Eisenoxidrot. Statt dessen zeigt das grob gearbeitete Relief auf der flachen, nicht zurückgearbeiteten Wandoberfläche noch die Reste einer detaillierten Vorzeichnung in Rot und Schwarz, die künstlerisch die bildhauerische Ausführung weit übertrifft (Abb. 8). Teilweise waren ganze Flächen der Vorzeichnung rot oder schwarz ausgelegt. Es ist unverkennbar, dass es sich um die Vorzeichnung aus dem 12. Jahrhunderts handelt, nach der die Bildhauer im 16. Jahrhundert die Reliefs vollendeten. Gleichlautende theoretische Vermutungen verschiedener Wissenschaftler aufgrund des ikonographischen und gestalterischen Gesamtzusammenhangs werden somit durch den existierenden Befund bewiesen.<sup>13</sup> Offenbar waren im 16. Jahrhundert nicht mehr alle Details der Vorzeichnung gut erkennbar. Nur so kann man sich die enormen Qualitätsunterschiede und Unsicherheiten der bildhauerischen Bearbeitung innerhalb der Reliefs des 16. Jahrhunderts erklären.

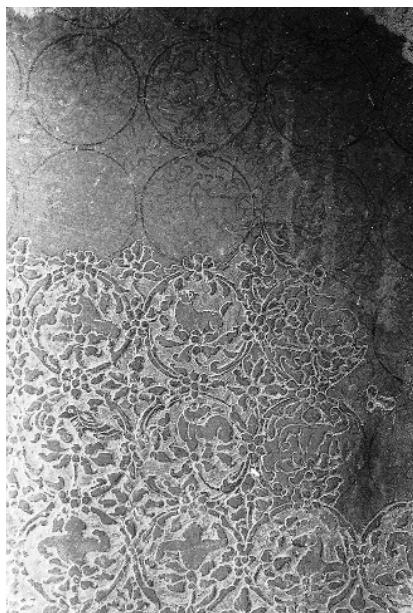
10

3. Umfriedung, Basrelief von 1150, Ausschnitt

Es sind Überfassungen feststellbar, deren zeitliche Einordnung schwierig ist. Die erste und vermutlich einzige großflächige Neufassung mit Rot und Weiß erfolgte wohl im Zusammenhang mit der Restaurierung des Tempels Mitte des 16. Jahrhunderts. Man versuchte, den Farbklang der Originalfassung – soweit vorhanden – aufzugreifen und auf unvollendet verbliebene Bereiche zu erweitern. Zwischen dem 16. und 19. Jahrhundert erfolgten darüber hinaus wiederholte Ausbesserungen und partielle Neufassungen. Sicher ist lediglich, dass die Vergoldungen relativ jung sind und als Anlegemittel meist ein Naturharz Verwendung fand. Bei den schwarz glänzenden Partien auf den Basreliefs wurde ebenfalls ein natürlicher Lack identifiziert. Die Absicht dieser partiellen Lackierungen ist noch nicht geklärt (Abb. 10).
