Das Dornröschen von Obercunnersdorf

Restaurierung eines Umgebindehauses
Praxisbericht aus einem laufenden Projekt

Heike Pfund

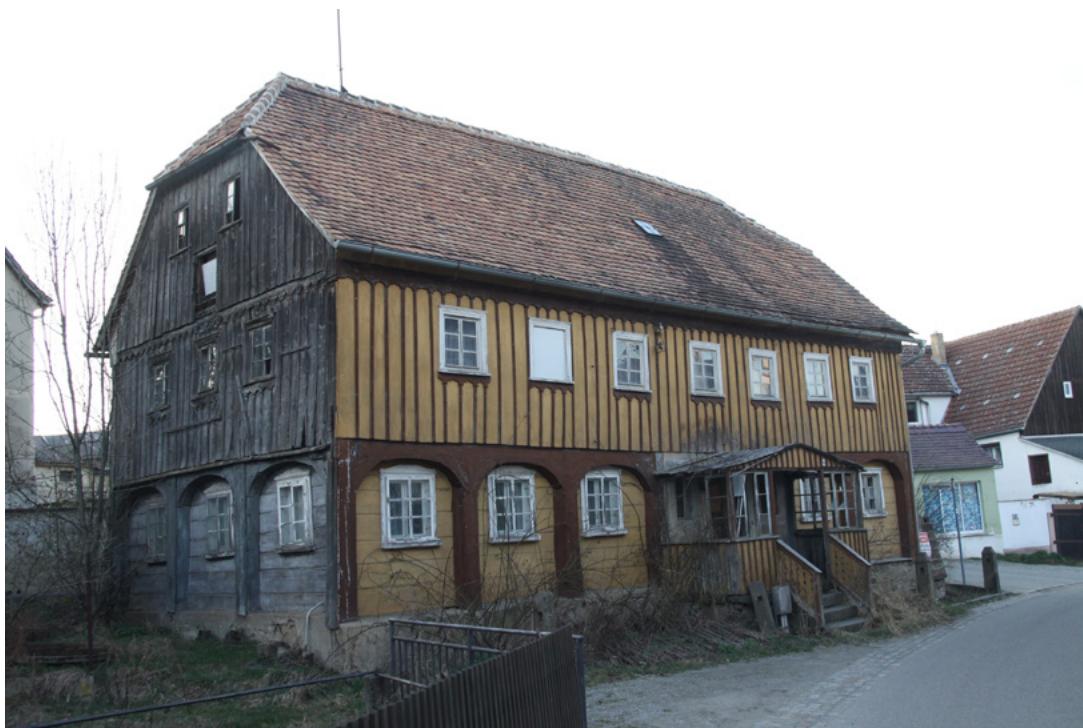
1 Umgebindehaus,
Obercunnersdorf/Oberlausitz,
Blick auf die Süd- und Ostseite
des Hauses, Zustand 2021

Die Zierleisten des Lausitzer Verschlags weisen an diesem Haus ein „Zwiebelmuster“ auf (Abb. 1). Auch die Umgebindebögen und Bohlenwände zeigen sich mit Brettern bekleidet, wodurch die Bohlenwände winddichter sind und eine höhere Wärmedämmung erreicht wird. Eine Besonderheit an diesem Haus stellt der weit gespannte und zwiebelförmig eingeschnittene Umgebindebogen an der Westseite dar, der in dieser Art noch an keinem anderen Haus festgestellt wurde (Abb. 2).¹⁰ Die Tür des Haupteingangs mit ihren klassizistisch anmutenden Ornamenten dürfte in das 19. Jahrhundert zu datieren sein (Abb. 3). Auf einer Schwarz-Weiß Aufnahme von 1931 ist das Treppenpodest mit Geländer zu sehen, aber ohne Dach (Abb. 4).¹¹

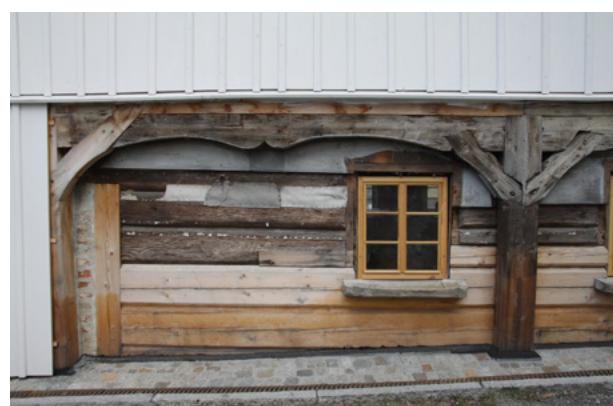
2 Umgebindehaus, Obercunnersdorf/Oberlausitz, Westfassade mit dem weitgespannten Umgebindebogen und den erneuerten Bohlen, Zustand 2024

Ein ganzes Jahr stand im Zeichen der Zimmermannsarbeiten. Im Fokus waren die vier Eckständer sowie die Süd- und Westfassade. Auch die nördliche Giebelseite musste in die Sanierung einbezogen werden. An der Ostseite bestand kein Handlungsbedarf, hier wurde auch der Lausitzer Verschlag belassen, der nach wie vor mit den alten geschmiedeten Nägeln befestigt ist. Alle Elemente des Lausitzer Verschlags wurden nummeriert und vorsichtig abgenommen. Mit der beauftragten Zimmermannsfirma wurde besprochen, welche Balken komplett oder nur teilweise ausgetauscht werden sollten. Die Gefache wurden von den Zimmerleuten vorsichtig in den Räumen abgelegt, um sie später wieder einzusetzen. Ein großes Thema während der Fachwerksanierung war der Zustand der Feldgasse, die ein Gefälle zum Haus hatte. Bei starken Regenfällen floss das Wasser zum Haus, aber auch in das Haus. Kein Wunder, dass die Holzbohlen der großen Stube an dieser Seite verschwunden und durch Mauerwerk ersetzt worden waren. Das Holzwerk der gesamten Westfassade war durch Nässe stark angegriffen. Die Gemeinde Kottmar stimmte zu, den Belag der Feldgasse mit Gefälle weg vom Haus zu erneuern und einen Bordstein zu setzen. Danach konnte ein lokaler Bauunternehmer beauftragt werden, den Sockelbereich abzudichten und eine wasserabführende Rinne herzustellen. Die Blockbohlenwände der großen Stube wurden wieder hergestellt. Nach Entfernen der Ausflickungen mit Zement, Backstein und Bruchsteinen wurden die neuen Bohlen passgenau eingefügt (Abb. 2).

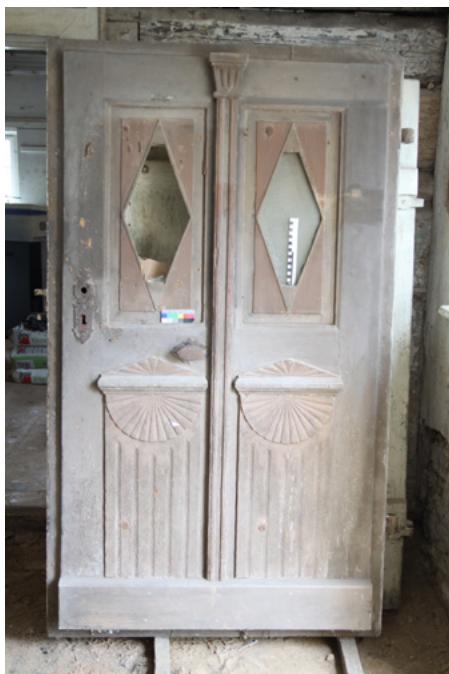
3 Umgebindehaus, Obercunnersdorf/Oberlausitz,
Haustür zur Hauptstraße, Zustand 2021

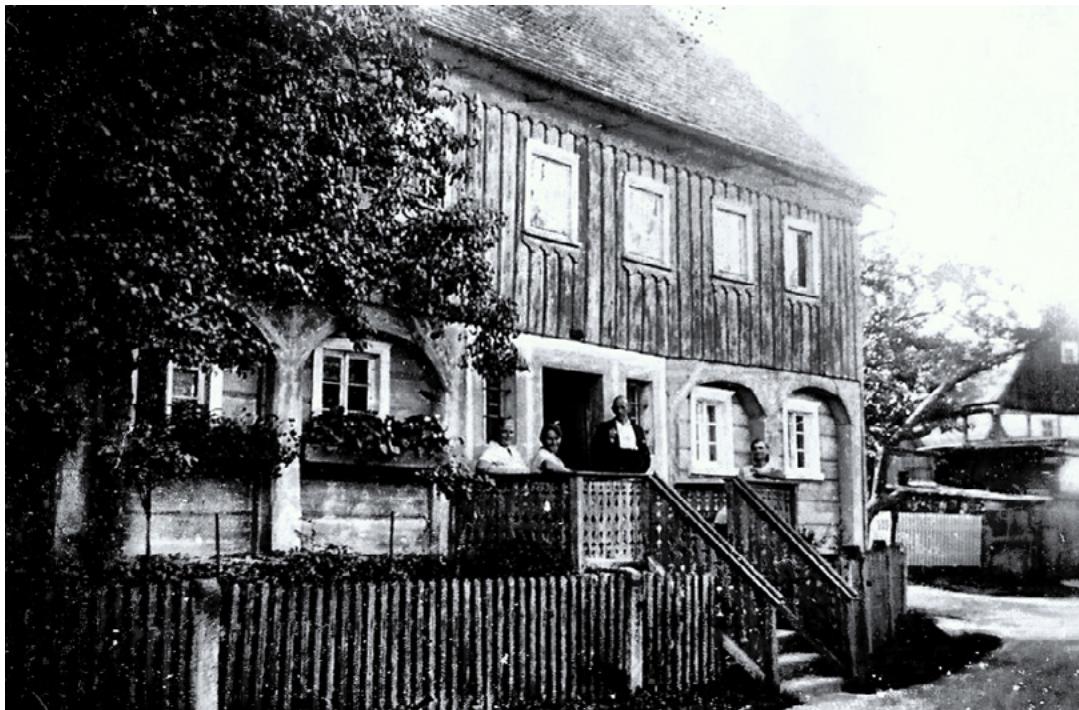
4 Umgebindehaus,
Obercunnersdorf/Oberlausitz,
Schwarz-Weiß-Foto, ca. 1931

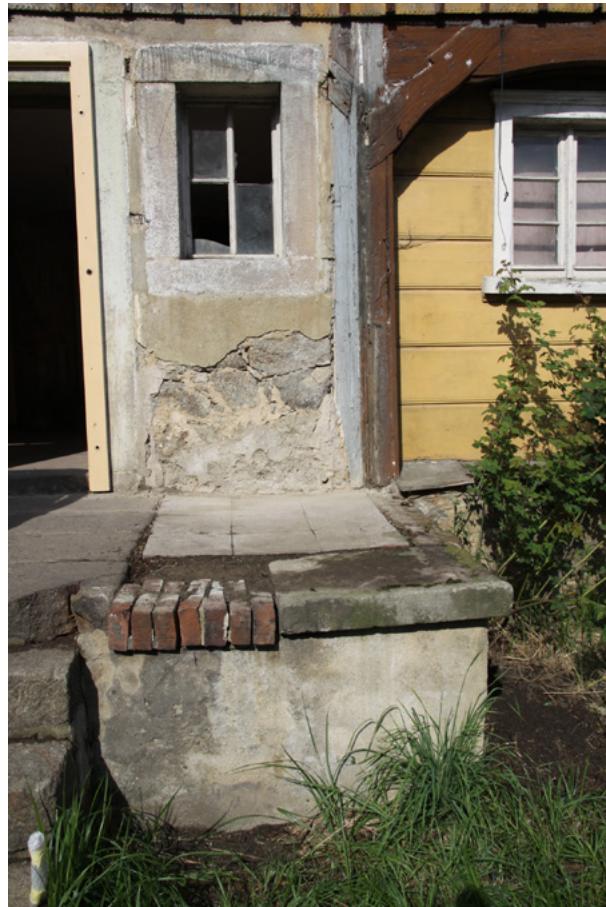
5 Umgebindehaus, Obercunnersdorf/Oberlausitz, Abgeschnittene Verblattung am Ständer neben der steinernen Türlaibung, Zustand 2021

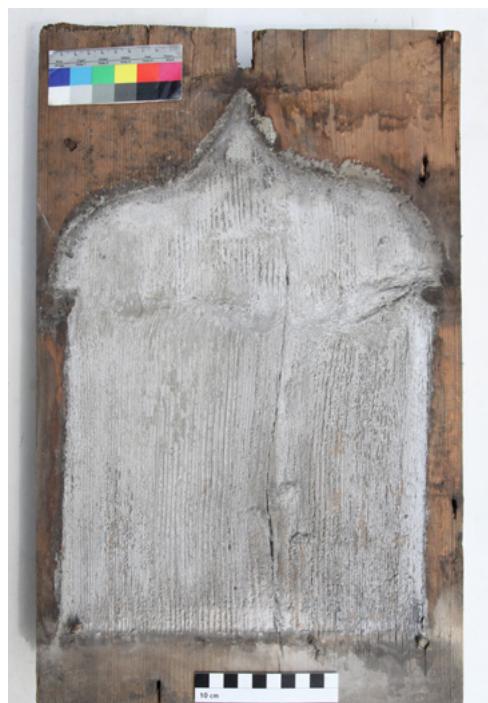
teilweise mit Brettern bekleidet. Nach Abnahme einzelner Bretter fand sich auf dem Holz keine Farbe. Die Verbretterung von Umgebindebögen und Bohlenwänden weist dieselben blaugrauen Farbschichten auf. Das könnte ein Hinweis sein, dass diese Bretter zeitgleich angebracht worden waren (Abb. 8). Die Befundlage lässt die Annahme zu, dass die Holzbekleidungen am Obergeschoss über einen längeren Zeitraum holzsichtig waren. Die erste Farbgebung des Lausitzer Verschlags war ein sehr helles Grau, das zumindest für einen unbekannten Zeitraum zu einer blaugrauen Farbe am Erdgeschoss stand. Farbbefunde an der Umgebinde-Konstruktion konnten zum jetzigen Zeitpunkt nicht ermittelt werden. Es gibt viele Spielarten der historischen Umgebinde-Farbigkeit. Oft waren die Balken holzsichtig, eventuell geölt.

8 Umgebindehaus, Obercunnersdorf/Oberlausitz, Südseite, Umgebindeständer nach Abnahme des Verkleidungsbrettes

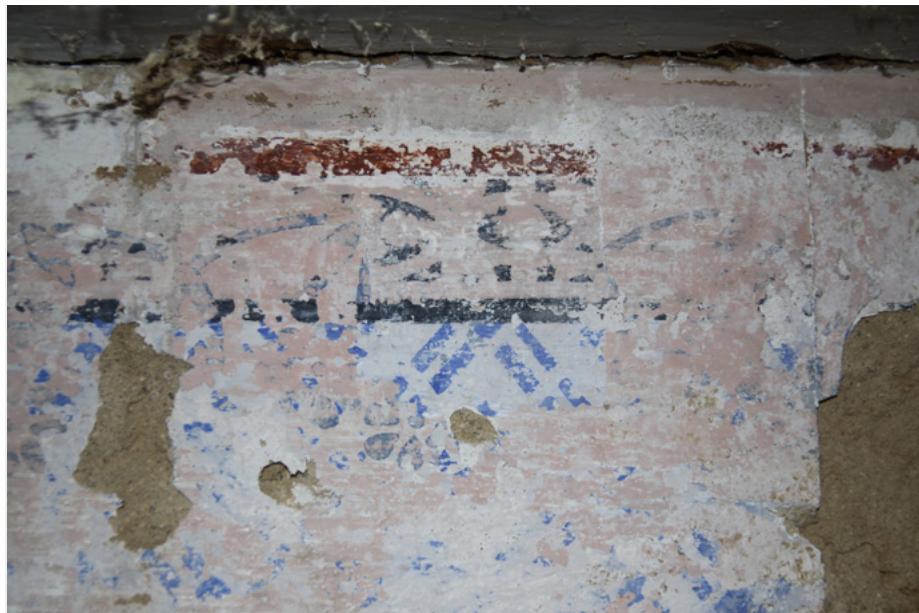
9 Umgebindehaus, Obercunnersdorf/Oberlausitz, Obergeschoss, großes Zimmer, Südwand mit freigelegter erster Farbgestaltung

Schwarz in Spuren gefunden. Holzproben der Bohlenwand, die nach Anfertigen eines Querschliffs mikroskopisch untersucht wurden, bestätigen das Schwarz als erste Schicht, die stellenweise etwas in das Holz eingedrungen ist.²⁰ Es wird angenommen, dass es sich um einen rußhaltigen Anstrich handelt, auch als „Bisterfassung“ bekannt.²¹ Schwarzfassungen auf Bohlen und Balken sind seit dem Mittelalter und bis weit in das 19. Jahrhundert hinein nachgewiesen.²² Ruß aus Holzfeuerung fiel in jedem Haushalt an. Ob die Wände aus gestalterischen Gründen schwarz gehalten waren oder man sich einen Schutz gegen Schädlinge versprach, kann nicht gesagt werden.²³ Die Bisterfassung hat sich nur an den Wänden der großen Bohlenstube erhalten und konnte in der kleinen Stube nicht bestätigt werden. Hier finden sich weniger Anstriche, zuunterst ein Hellbraun. Vermutlich standen Wände und Decke lange holzsichtig. Alle Wände im Obergeschoss sind mit Lehm verputzt und gestrichen. Eindeutige mehrfarbige Befunde gibt es in drei Räumen, in den anderen fanden sich nur wenige Farbreste. Erste Gestaltungen waren mit Schablonenmustern ausgeführt, später kamen Walzmuster dazu. Die einfachen, eher grafischen Muster der ersten Gestaltung bewegen sich zumeist im blauen bis grauen Farbspektrum, jedoch mit Akzentuierungen in Rot und Schwarz in der gemalten Borte, die den oberen Abschluss der Wandgestaltung bildet (Abb. 9). Die Deckenspiegel waren mit einfachen Bändern unterschiedlicher Breite eingefasst. In einer späteren Gestaltungsphase kamen schablonierte Ornamente in der Deckenmitte und in den Ecken dazu, wie wenige Fragmente zeigen.

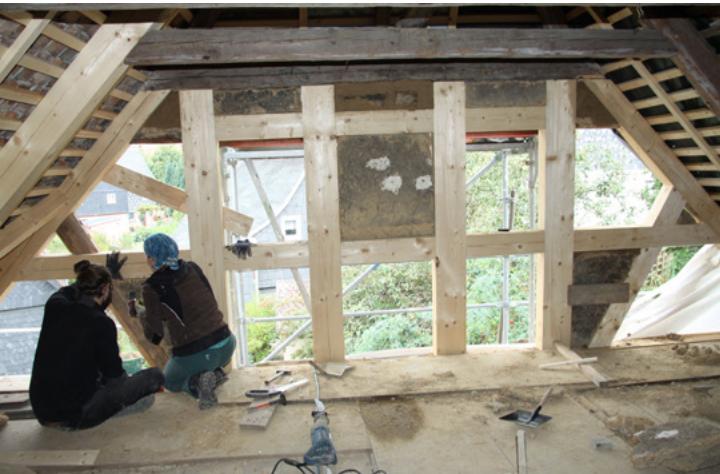
10 Umgebindehaus, Obercunnersdorf/Oberlausitz, Dachgeschoss, Südseite, nach Austausch maroder Balken werden die Gefache wieder eingebaut

Der Plan, die alten Gefache wieder einzubauen, konnte an vielen Wänden umgesetzt werden. Im Dachgeschoss gelang dies gut, im Obergeschoss teilweise. Die Herausforderungen waren vielfältig: Die neuen Balken haben andere Querschnitte als die alten, daher waren die Gefache oft zu groß und mussten ringsherum beschnitten werden. Zudem waren sie sehr schwer. Bis zu vier Personen waren nötig, um ein Gefach in die Wand zu setzen. Die Staken wurden unten in die Nut des Balkens eingesetzt, oben und an den Seiten mussten die Gefache mit Holzklötzchen und Schrauben arriert werden. Dann konnten alle Zwischenräume mit Lehmmörtel ausgefüllt werden (Abb. 10, 11). Hohlräume, die durch Schichtentrennung im Gefach entstanden waren, konnten durch Injektionen mit flüssigem Lehmmörtel verfüllt werden. Wo die alten Gefache nicht mehr eingebaut werden konnten, wurden Holzstaken eingesetzt und mit mehreren Schichten Lehmputz von außen und innen beschichtet. Flechtwerk gab es in den Wänden nicht, die innere Stabilität kommt von den dicken Stakhölzern, die oben und unten in die Nuten der Holzbalken eingepasst sind. Der alte Lehmputz enthielt Zuschläge aus groben Kieselsteinen, die bis zu fünf Zentimeter lang waren. Lehm kann immer wieder reaktiviert und neu verbaut werden. Die trockenen Brocken wurden in Wasser eingesumpft, mit Sand gemagert und mit Stroh versetzt. Als auch diese Vorräte aufgebraucht waren, wurde Lehmputz aus Sackware eingesetzt.²⁷ Die noch in situ erhaltenen Lehmgefache wurden restauriert. An den Fassaden wurden instabile Putzoberflächen mit verdünntem Kieselsol gefestigt²⁸ und Fehlstellen mit Lehmputz geschlossen. Hohlräume innerhalb der Gefache wurden durch Injektionen mit verdünntem Lehmmörtel stabilisiert. Vor Wiederanbringen des Lausitzer Verschlags wurde in Bereichen, wo die historischen Tünchen verloren waren, zweimal mit Kalkmilch gestrichen, um die Lehmoberflächen zu stabilisieren und sie feuchte- und schimmelresistenter zu machen.

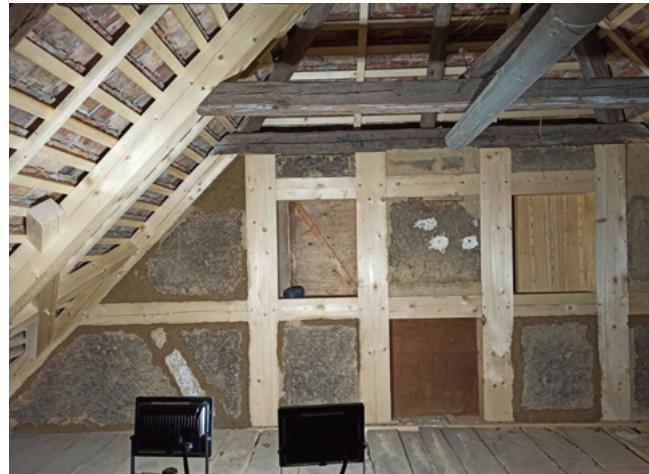
11 Umgebindehaus, Obercunnersdorf/Oberlausitz, Dachgeschoss, nach erfolgtem Einbau der originalen Gefache

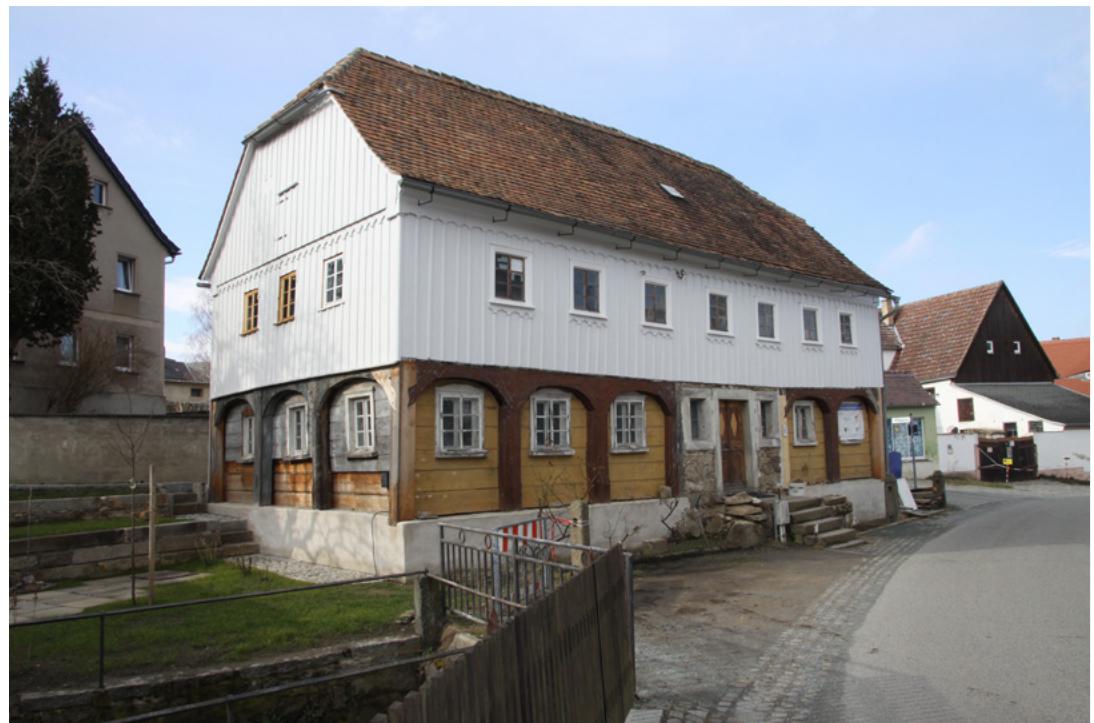
12 Umgebindehaus,
Obercunnersdorf/Oberlausitz,
Blick auf die Süd- und Ostseite
des Hauses, Zwischenzustand
Februar 2025

Im Dezember 2025 wird die Restaurierung und Modernisierung des Umgebindehauses Hauptstraße 56 in Obercunnersdorf abgeschlossen sein. Bis dahin muss noch viel Arbeit getan werden, das meiste in Eigenleistung (Abb. 12). Zu klären bleibt, wie mit den Fenstern verfahren werden kann, um die Wärmeverluste in der Heizperiode zu reduzieren. Im Erdgeschoss besitzt die große Stube Außen-Vorfenster, die kleine Stube hölzerne Innenläden. Im Obergeschoss könnten Innenvorfenster die Lösung sein. Wie diese genau aussehen werden, ist noch nicht entschieden.
