Neue Kunstgutdepots für die Stiftung Preußische Schlösser und Gärten Berlin Brandenburg

Erfahrungen und Ausblick

Katja Müller, Undine Köhler,
Marco Hippel, Jörg Heide,
Wulf Eckermann

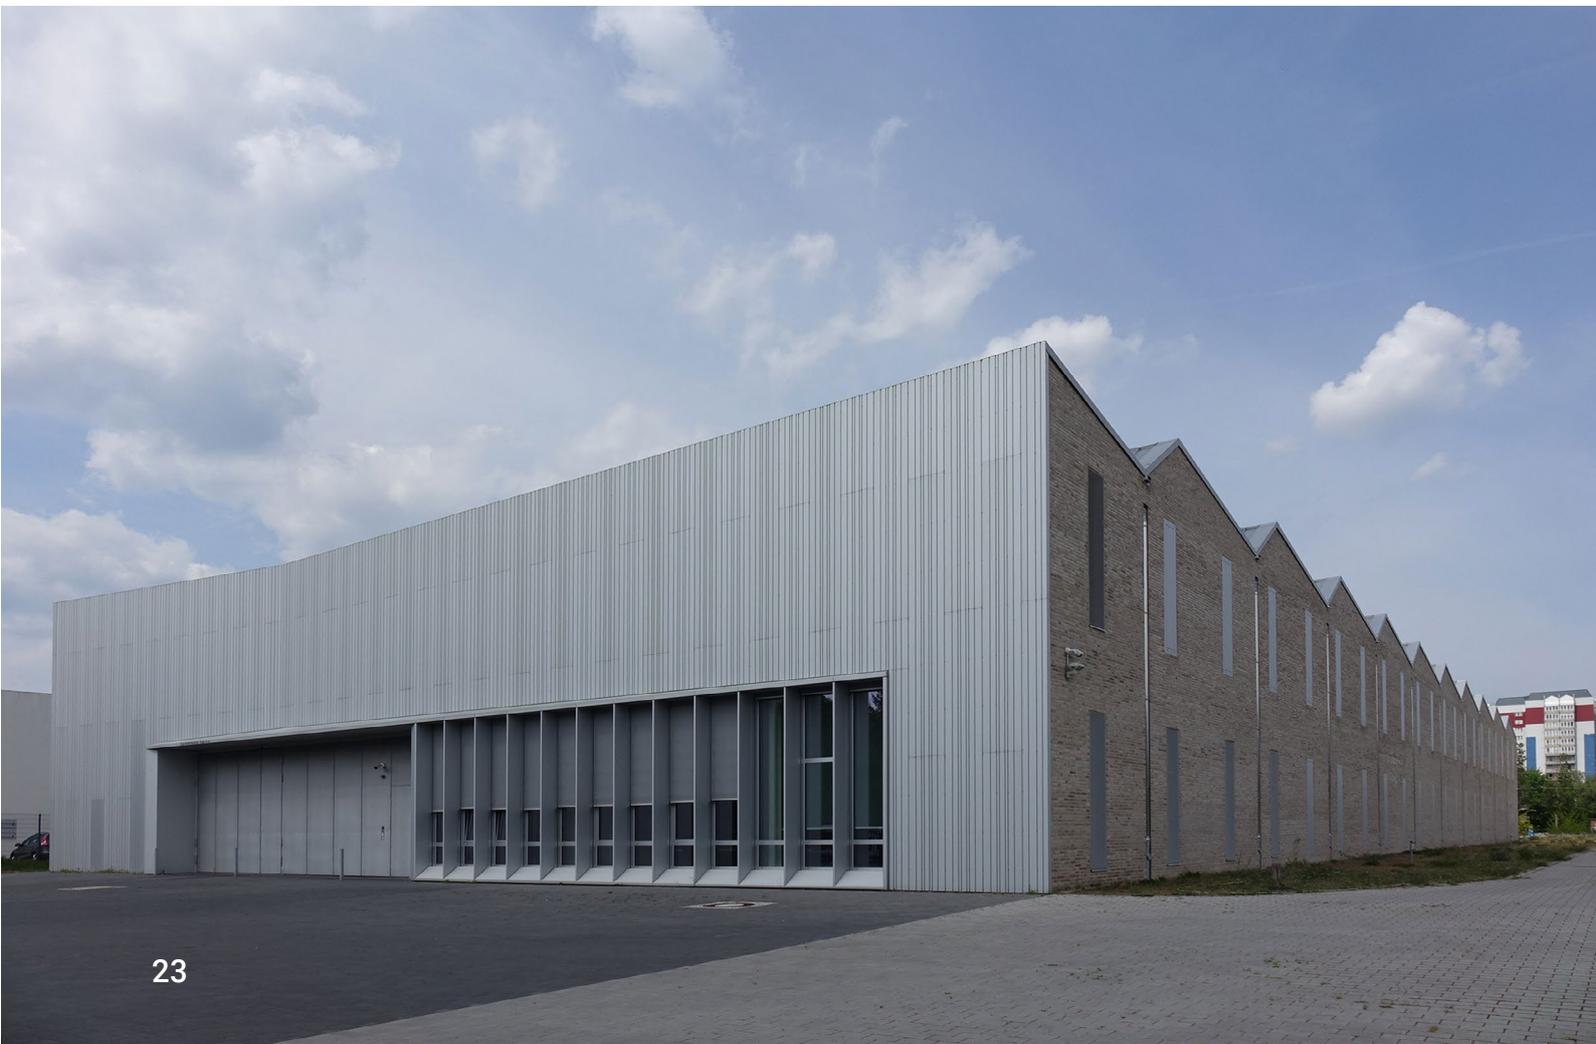
1 Außenansicht des zentralen Kunstgutdepots

Seit Jahrzehnten bestand und besteht der Wunsch, die konservatorischen Bedingungen für die gesamten Depotbestände der Stiftung Preußische Schlösser und Gärten (SPSG) umfassend zu verbessern. Ende 2018 konnten an nähernd 26.000 Kunstobjekte aus neun Depotstandorten in Berlin und Brandenburg in einem neuen, zentralen Kunstgutdepot zusammengeführt werden (Abb.1).

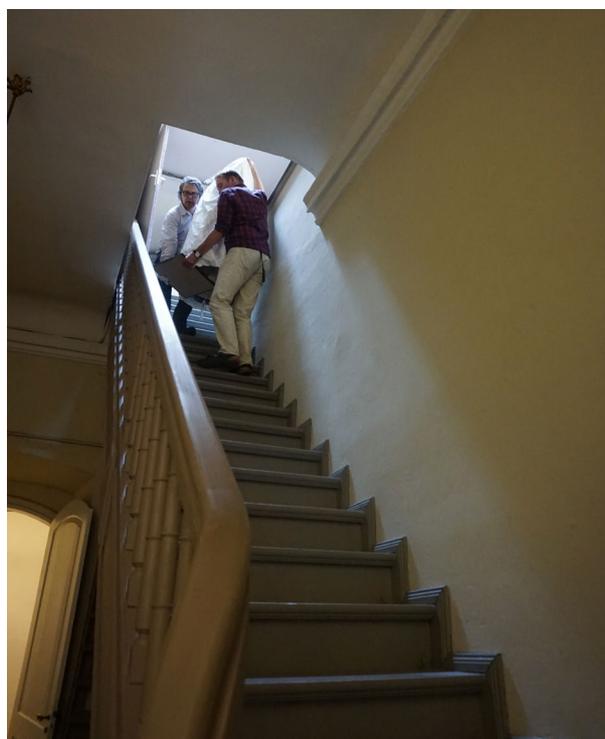
2 Zugang ehemaliger Depotstandort Neues Palais Potsdam, Textildepot

Die Kunstwerke lagerten in den verschiedenen Häusern in der Regel unter ungünstigen Umgebungsbedingungen. Die Zugänge waren meist schlecht, die Türen zu schmal oder nicht hoch genug. Aufgrund von Türschwellen, Stufen, Treppen und fehlenden Aufzügen gab es wenig Möglichkeiten, Transporthilfen zu nutzen. Die Lagerung der Objekte erfolgte vorwiegend in dreigeschossigen Steckregalsystemen, in selbstgefertigten Stellagen oder direkt, ohne weiteren Schutz auf dem Fußboden. Gemälde hingen an den Wänden oder standen an diese angelehnt. Viele historische Schränke dienten der Aufbewahrung kleinerer Objekte. Das Platzangebot der Depots entsprach nicht den tatsächlichen Anforderungen. Die Sitzmöbel lagen häufig übereinander oder Wege zwischen den Regalen waren versperrt.

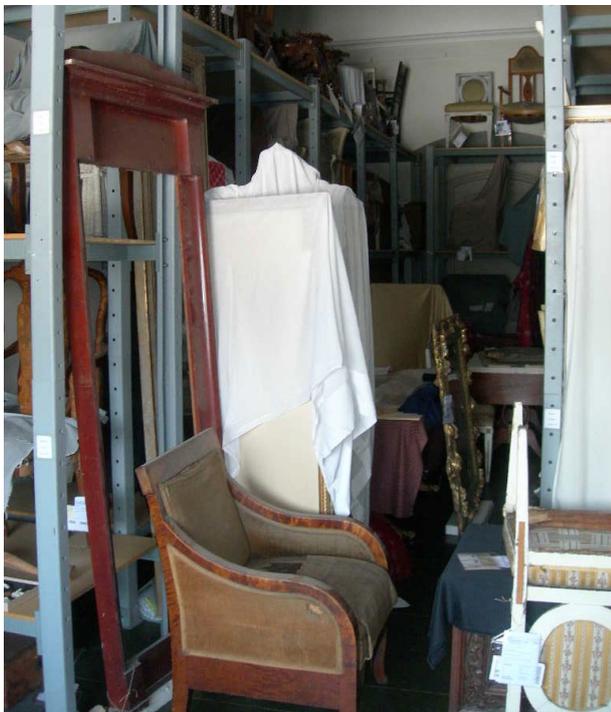
3 Ehemaliger Depotstandort
Neues Palais, Möbeldepot

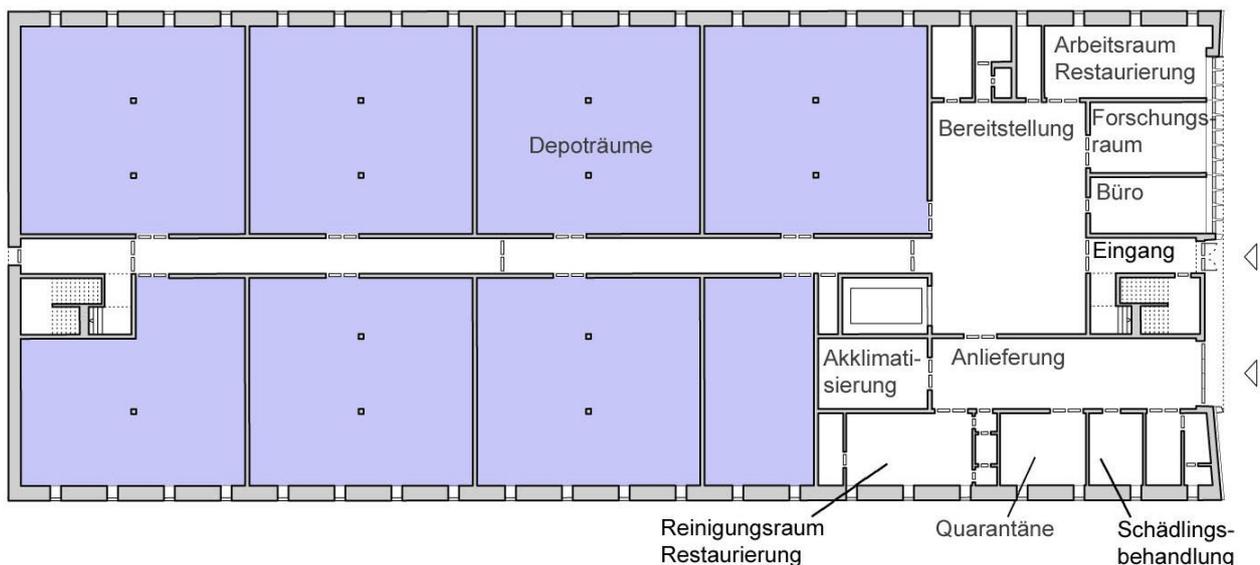
Grafik 1 Schematische Übersicht – Funktionsräume Kunstgutdepot I

Angrenzend an die Anlieferung befindet sich ein Raum für die Flurförderfahrzeuge sowie spezielle Funktionsräume für Akklimatisierung, Quarantäne und Schädlingsbehandlung (Grafik 1).

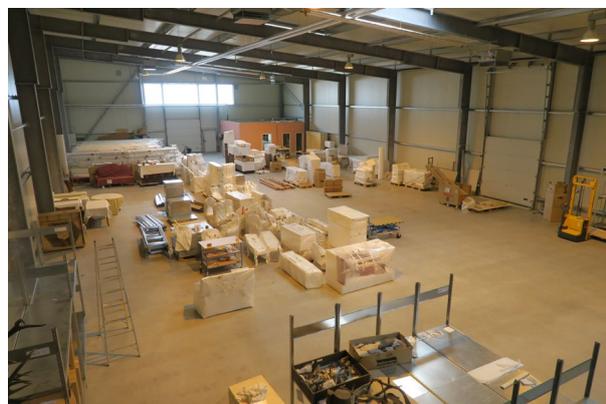
4 Ehemaliger Depotstandort in der Gerlachstraße Potsdam, für den Transport vorbereitete und verpackte Objekte

Durch vorausschauendes Planen und effektive Handlungsabläufe konnten anfängliche Schwierigkeiten im Verlauf des Umzuges beseitigt werden.⁸ Eine logistische Herausforderung stellte der oftmals begrenzte Platz zum Einpacken an den einzelnen Depotstandorten und zum Auspacken im neuen Kunstgutdepot dar. Für eine optimierte Ausnutzung der Transportfahrzeuge mussten ausreichend verpackte Objekte bereitstehen (Abb. 4).

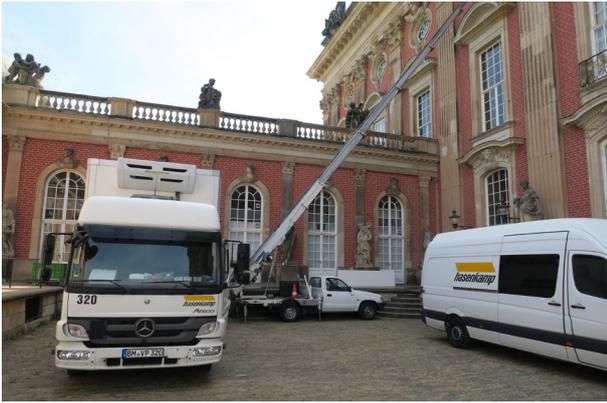
5 Lastenaufzug während des Umzuges, ehemaliger Depotstandort Neues Palais

Um den Besucherverkehr nicht zu beeinträchtigen, wurden in weiterhin geöffneten Schlössern Ausgänge auf Seitenflügel verlegt, ein außen angestellter Lastenaufzug genutzt oder deutlich längere Wege in Kauf genommen (Abb. 5). Während des Umzuges erhielten die historischen Böden, die als Laufwege oder Zwischenlager in Schlossräumen dienten, einen Schutz mit konservatorisch geeigneten Materialien.⁹

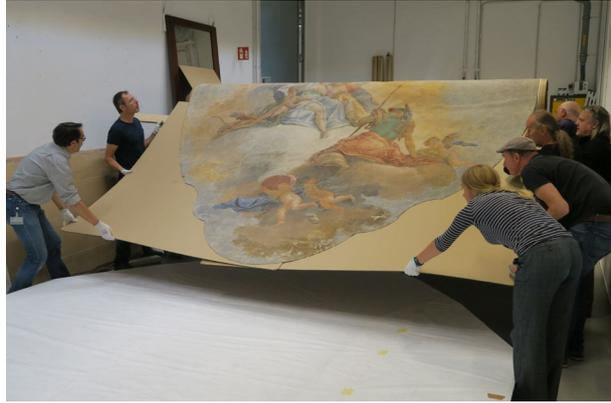
6 Transport und Handling eines großformatigen Deckengemäldes

Wichtig war eine gute logistische Aufteilung der internen und externen Mitarbeiter:innen.¹⁰ Anspruchsvolle Transporte benötigten genügend Fachkräfte (Abb. 6, 7). Dies betraf beispielsweise den Umzug von großen und schweren Teppichrollen. Auf rollbaren Depotgestellen wurden diese in einem LKW transportiert und mittels Hubbühne und LKW-Rampe entladen. Für das Einfädeln in die Schädlingsbehandlungszelte erfolgte der Transport jeder Rolle einzeln auf platzsparenden, rollbaren Holzstützen (Abb. 8–10), was eine Umlagerung voraussetzte.

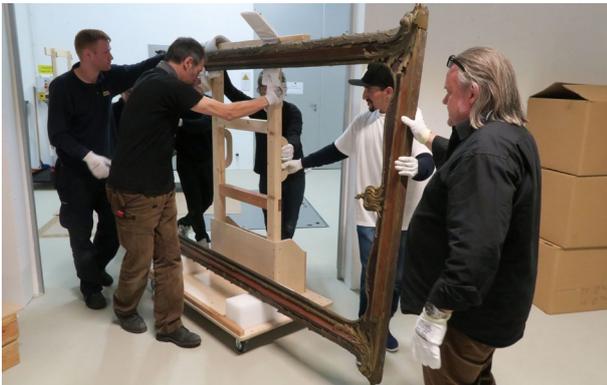
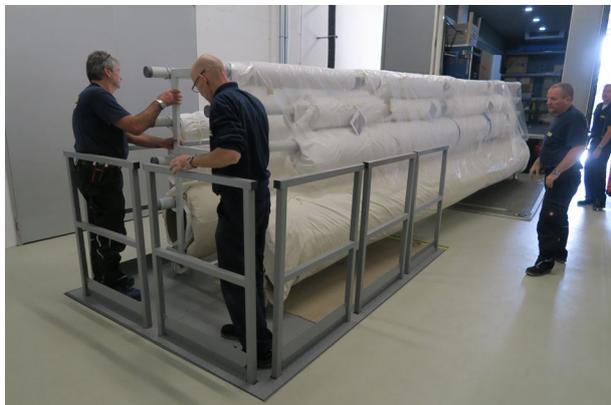
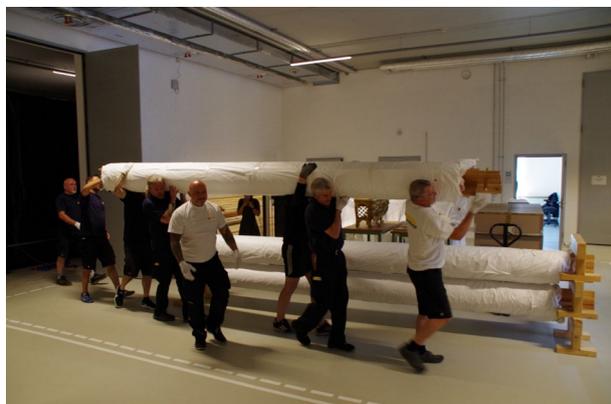
8–10 Transport und Entladen von schweren Teppichrollen

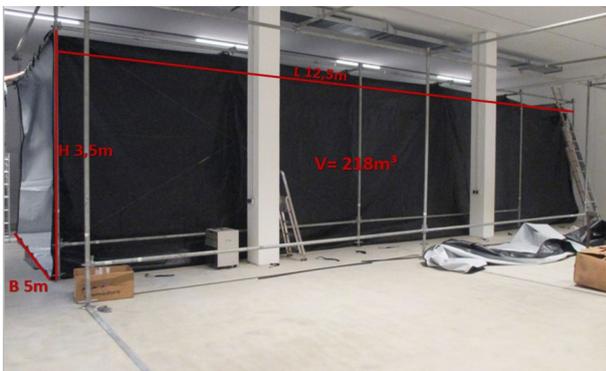
11 Mobiles Panzerzelt für Schädlingsbehandlung

Für einen Bestand an Textilien, Möbeln und weiteren organischen Objekten mit einem Volumen von 2.000 m³ war eine aktive Schädlingsbekämpfung im neuen Kunstgutdepot erforderlich. Die Auswahl der zu behandelnden Objekte erfolgte durch die Fachrestaurator:innen in der Planungsphase durch visuelle Beurteilung und Kennzeichnung auf den Verpackungen.¹² Ungefähre Objekt- oder Verpackungsmaße dienten der Berechnung einer annähernden Objektmenge pro Zelt und Durchgang. Die Behandlung erfolgte in zwei separaten Panzerzelten, ehemals militärisch genutzte Zelte zur Dekontamination von Panzern, mit jeweils 218 m³, die zur flexiblen Bestückung ab März 2018 in einem großen Depotraum zur Verfügung standen (Abb. 11).¹³

In diesem luftdichten, standsicheren Zelt konnte die gewünschte Gaskonzentration über den gesamten Behandlungszeitraum konstant gehalten werden. Eine Nutzung der im Kunstgutdepot fest installierten Stickstoffkammer mit einem Volumen von ca. 22 m³ erfolgte parallel (Abb. 12). Prüfkörper der Bundesanstalt für Materialforschung (BAM), bestehend aus einem Holzblock mit Hausbockkäferlarven, sind in jedem Behandlungszelt und jedem Durchgang eingelegt und im Nachgang ausgewertet worden.¹⁴ Die ausführende Schädlingsbehandlungsfirma überwachte permanent alle Messdaten. Als Lagertechnik genutzte Metallregale mit flexibel einsetzbaren Zwischenböden ermöglichten ein paralleles Einstellen verschieden großer Objekte und damit effektives Ausnutzen der Zelthöhe (Abb. 13). In den Panzerzelten wurden insgesamt zehn und in der Kammer acht Schädlingsbehandlungen durchgeführt.

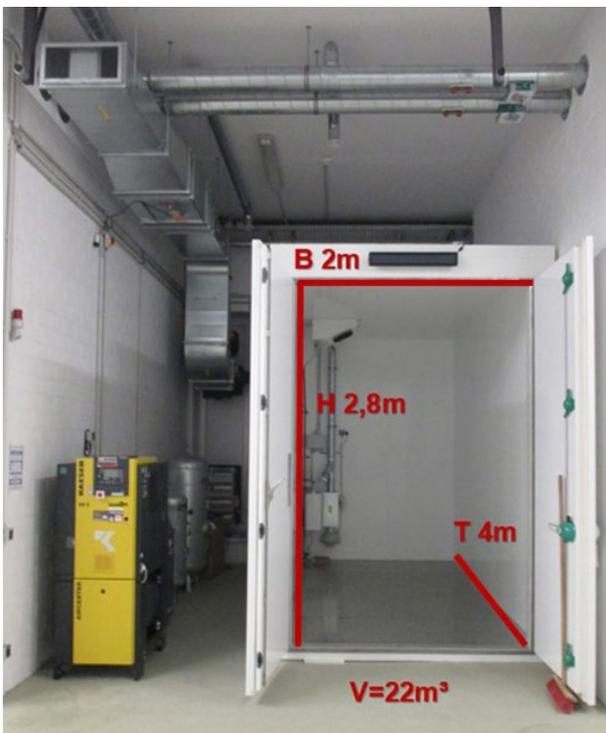
12 Feste Kammer für Schädlingsbehandlung im neuen Kunstgutdepot

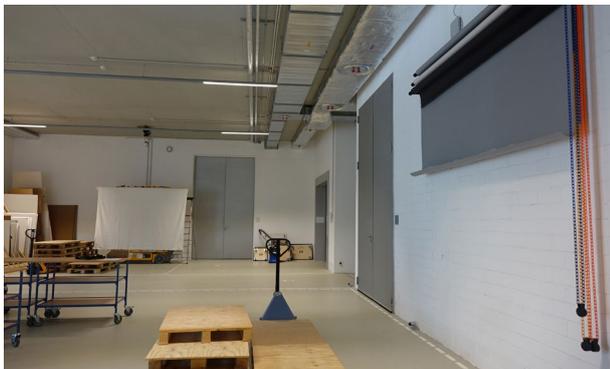
14 Raum mit Mehrfachnutzung: Bereitstellung, Fotoarbeiten und Verpacken

Während der Planung sind immer wieder Kompromisse geschlossen worden, beispielsweise erfolgt der Zugang zwischen Quarantäneraum und Stickstoffkammer nicht direkt, sondern über die zentrale Anlieferung des Depots. Einige Bereiche haben sinnvolle Doppelfunktionen und konnten so zu einer Reduzierung der Flächenaufstellung beitragen. Hierzu zählt beispielsweise ein großer Durchgangsraum, die „Bereitstellung“, der zum Objektbesichtigen, Zwischenstellen, Fotografieren und Verpacken genutzt wird (Abb. 14).

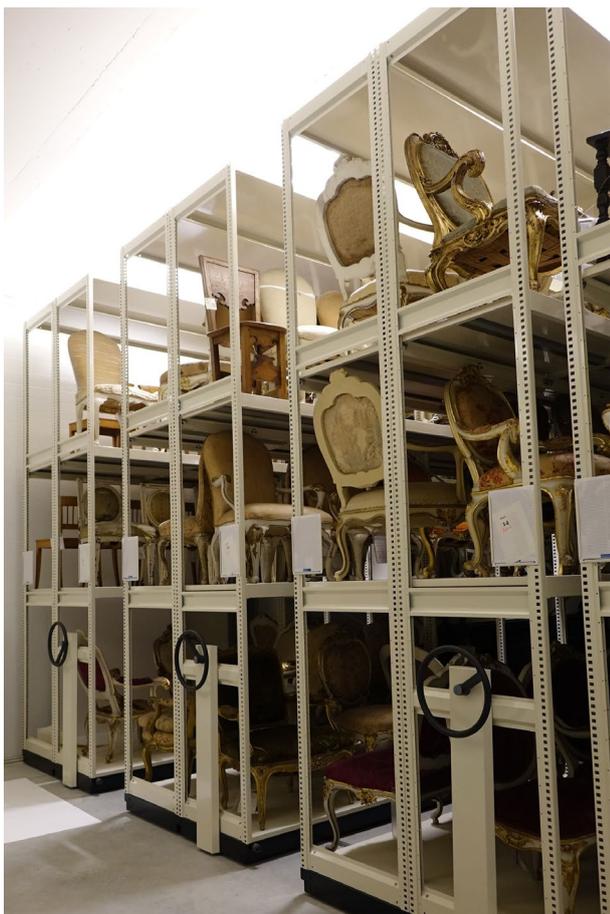
15 Möbeldepot, verschiebbare Regalsysteme

Die Einrichtung der Depoträume mit verschiedensten Lagertechniken¹⁵ ist weitsichtig und den Erfordernissen und Möglichkeiten entsprechend gut geplant und ausgeführt worden. Die Möbel stehen vorwiegend in fahrbaren Möbelregalen mit drei Etagen oder auf fahrbaren Möbelpodesten (Abb. 15). Gemälde und Schmuckrahmen hängen an Gitterzugwänden (Abb. 16). Eine Standortverwaltung ist Voraussetzung für das Auffinden eines Objektes in den komprimierten Lagerungssystemen. Die Sammlungsgruppen Glas, Porzellan und ein Teilbestand an Metallobjekten sind in feststehenden Schränken mit Glastüren untergebracht (Abb. 17). In ortsfesten Regalen hängen Porzellan-kronleuchter oder befinden sich weitere Metallobjekte. In jedem Depotraum sind freie Wandflächen mit fest montierten Gitterwänden ausgestattet. Diese werden für die Hängung, beispielsweise von Wandspiegeln oder Geweihen, genutzt (Abb. 18). Textilien sind ebenfalls in Rollregalanlagen, jedoch mit differenzierter Einteilung, deponiert. Viele Stoffe hängen auf Rollen in der Anlage, weitere Textilien liegen in langen Bahnen in Kragarmregalen mit Einlegeböden und sehr schwere Teppiche in separaten Rollgestellen mit bis zu 7 m Länge.

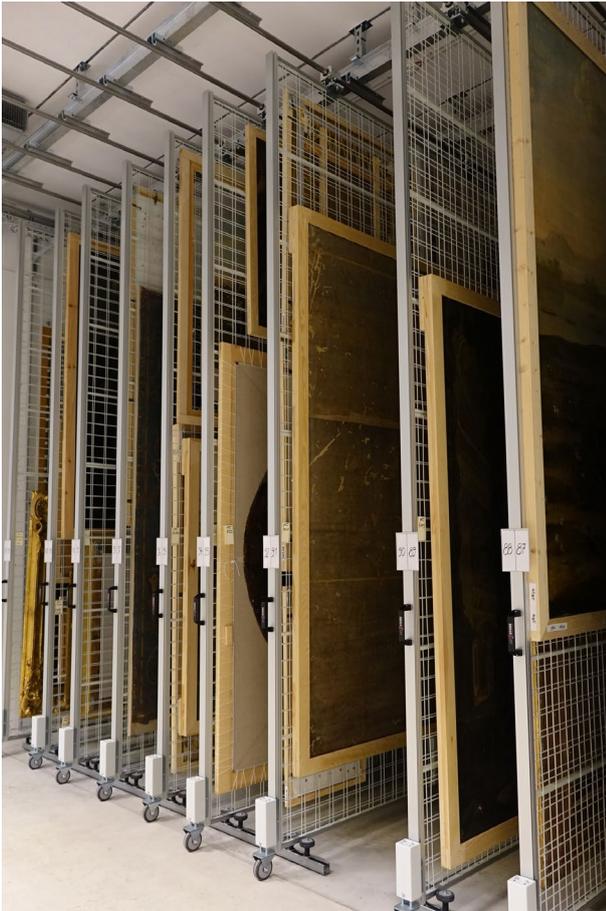
16 Gemäldezuganlage

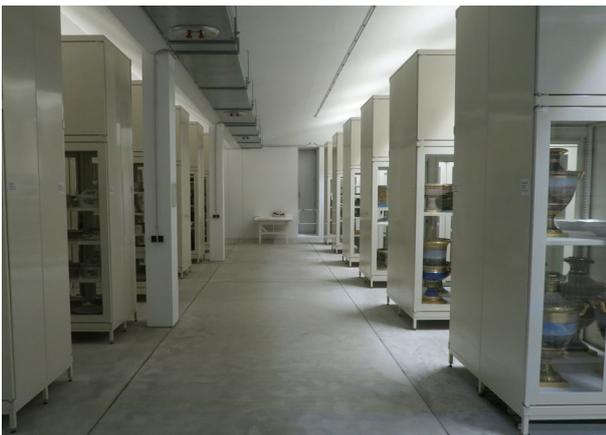
17 Depotschränke, Sammlungsbereich Porzellan und Glas

Eine Materialtrennung in den Depoträumen konnte weitgehend, bedingt durch fehlende Flächen oder durch Materialkombinationen einzelner Objekte jedoch nicht in jedem Fall realisiert werden. Eine effektive Deponierung erfolgte beispielsweise in einem Raum im Erdgeschoss: Neben Teppichen auf großen Gestellen hängen Fahnen in Kragarmregalen, Geweihe an wandfest montierten Gitterwänden und Kronleuchter an in der Decke eingelassenen Halfenschienen (Abb. 18).

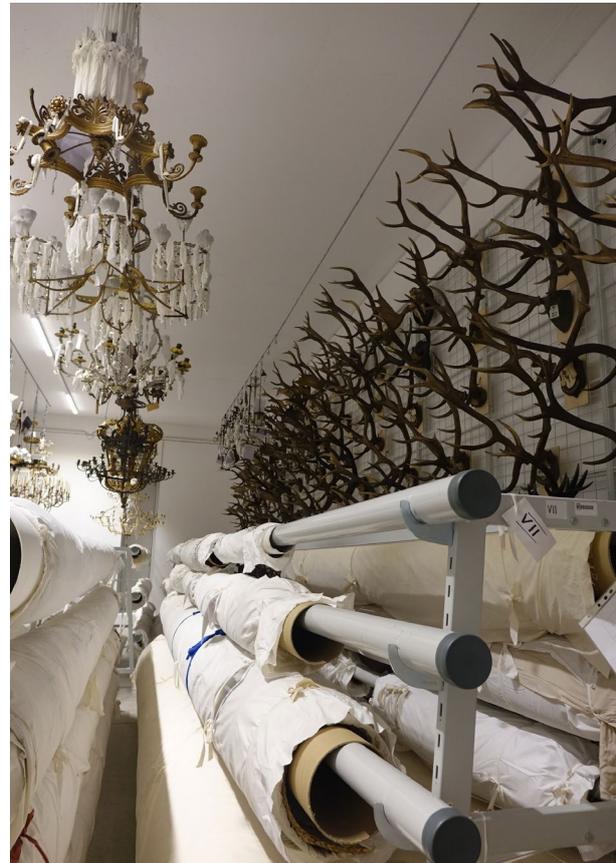
18 Depotraum, gemischte Objektgruppen, Textil, Geweihe, Leuchter

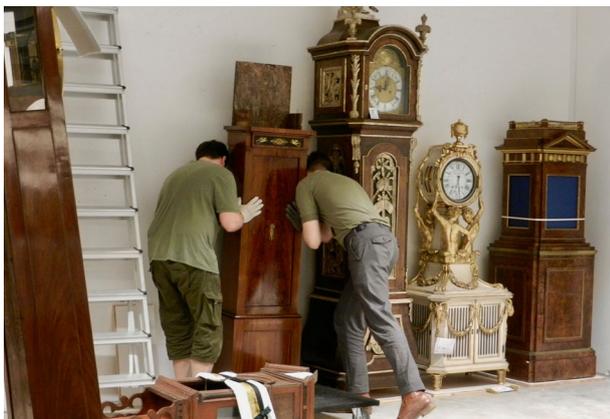
19 Manuelles Einstellen großer Bodenstanduhren

Besonders große und schwere Objekte, beispielsweise Bodenstanduhren, sind entlang der Wände frei im Raum aufgestellt.

Im Depot stehen drei Hubwagen, ein Deichselstapler und zwei Hubbühnen zur Verfügung, die in allen Räumen einsetzbar sind. Das Einstellen oder Hängen der Objekte erfolgt händisch (Abb. 19). Die meisten Objekte werden über Leitern oder Hebebühnen eingestellt, da die Wenderadien der Zwischenwege und Flure, beispielsweise für einen Schubmaststapler, der einen Transport über Paletten ermöglicht, nicht ausreichen.

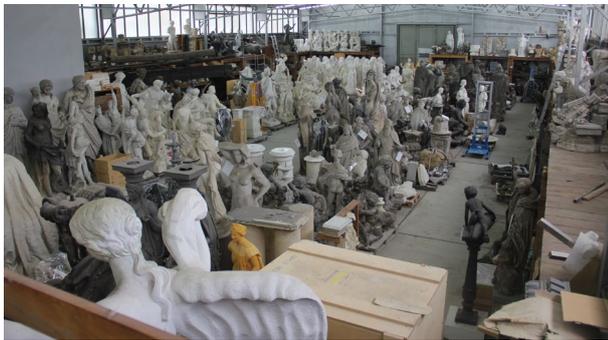
20 Derzeitiger Depotstandort Skulpturensammlung

Im Rahmen des zweiten Sonderinvestitionsprogramms laufen seit 2019 die Planungen für einen separaten Erweiterungsbau¹⁸ auf dem Baufeld hinter dem Kunstgutdepot, in dem die Skulpturensammlung langfristig Platz finden soll. Diese deponierten Bestände umfassen Skulpturen, Büsten, Vasen, antike Spolien, Tischplatten sowie Fragmente von Skulpturen und Gebäuden aus Kunst- und Naturstein, Metall und Porzellan (Abb. 20). Darunter sind sandsteinerner Skulpturengruppen von 330 cm Höhe aber auch Plaketten mit 3 cm Durchmesser. Für all diese anorganischen Stücke kann auf eine Luftbefeuchtung verzichtet werden.

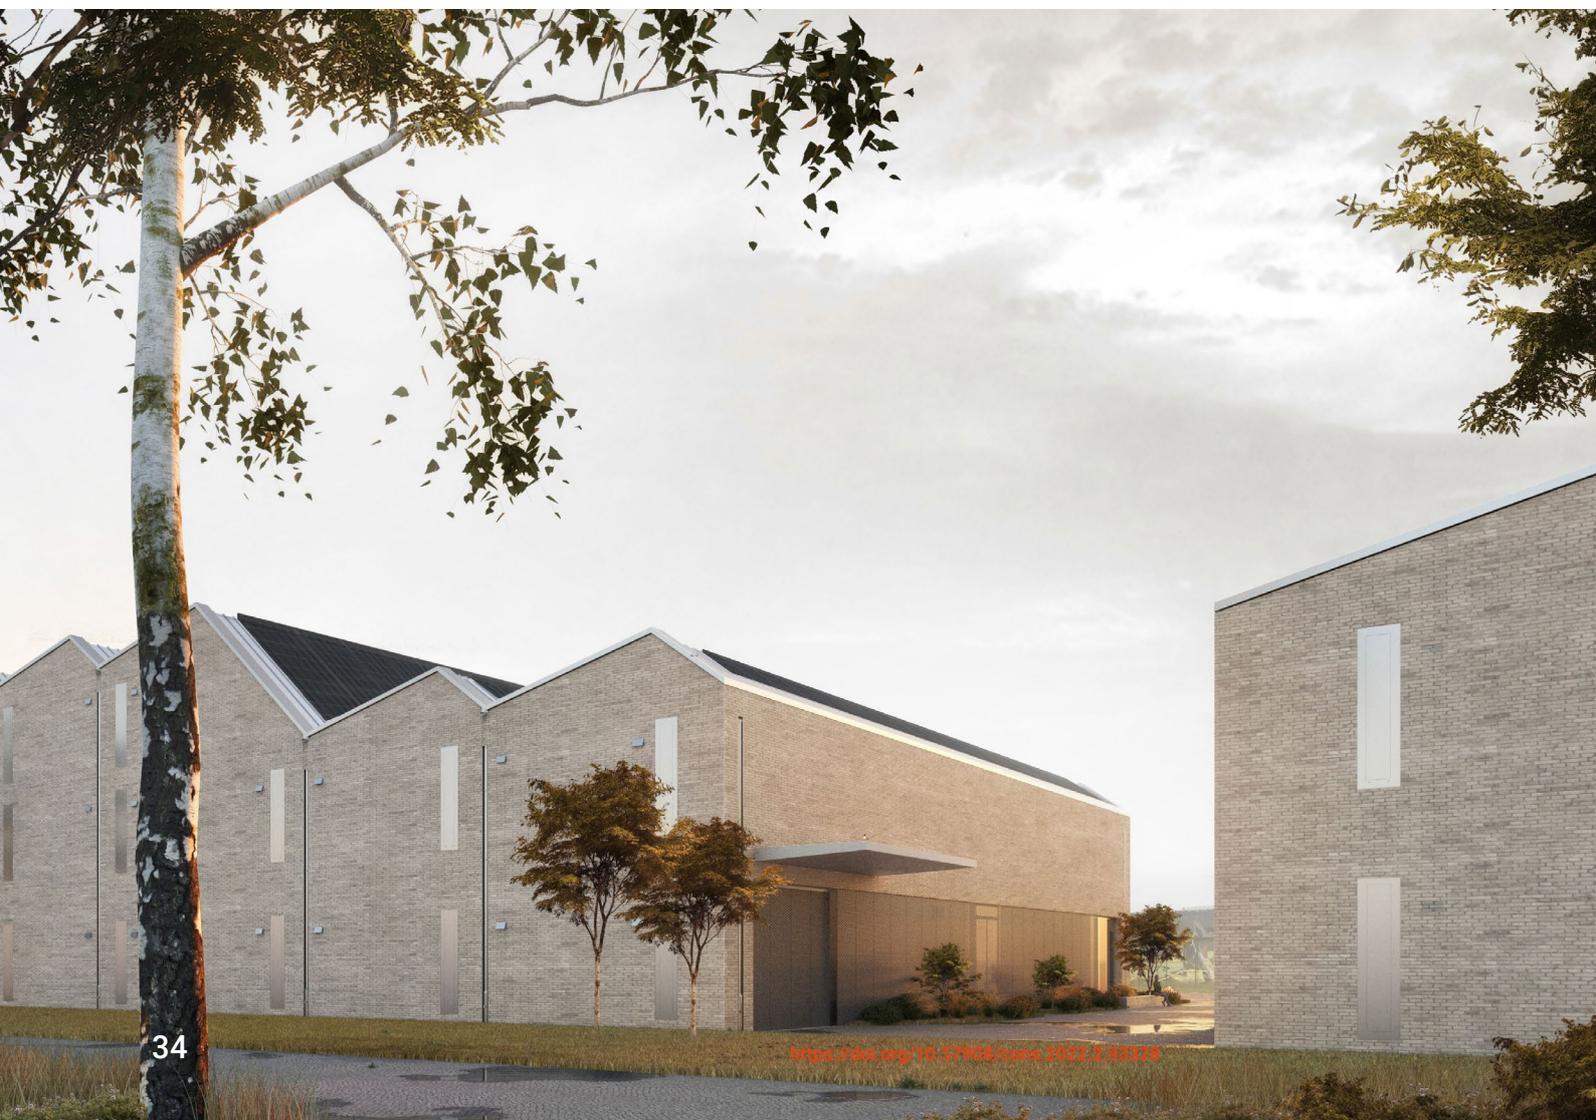
Grafik 3
Computervisualisierung
Kunstgutdepot II

Der geplante Baukörper folgt in seiner Kubatur und Fassadengestaltung dem bereits in Betrieb genommen Depot, die höheren Anforderungen an die Tragfähigkeit und die geringeren Anforderungen an die Klimatechnik bedingen jedoch einen anderen konstruktiven Aufbau (Grafik 3). Alle tragenden Wände und Decken werden aus Ort beton gegossen, die Fußböden sind weitestgehend schwellen- und fugenlos. Beides ist durch die hohen Lasten begründet, die in das Gebäude eingebracht werden.

Auch im zukünftigen Skulpturendepot soll eine „Passivgebäude-Bauweise“ für Klimastabilität sorgen. Zur Steuerung ist eine in allen Räumen umlaufende Sockelheizung vorgesehen. Der notwendige Luftwechsel erfolgt über dezentrale wandhängende motorische Fassadenlüfter mit Wärmerückgewinnungseinrichtung. Um die anfallende Baufeuchte abzuführen, sind fest installierte Entfeuchter eingeplant, die so lange wie erforderlich betrieben werden und anschließend als Reserve für die Klimaregulierung verbleiben.

Bei einer Grundfläche von 1.566 m² sind auf drei Geschossen 3.174 m² Depotfläche geplant. So können Skulpturen aus bisher 13 Depotstandorten zusammengeführt und die konservatorischen Bedingungen erheblich verbessert werden. Zusätzlich soll die keramische Sammlung aus dem Kunstgutdepot in das Skulpturendepot umziehen. Zum einen, um dort Raum für klimaempfindlichere Objekte aus den anderen Sammlungen der SPSG zu schaffen und zum anderen, um Zuwächse in der keramischen Sammlung aufnehmen zu können.
