Eine Farbkonzeption nach Bruno Taut

Bestandserfassung in einem Reihenhendhaus der Waldsiedlung Berlin-Zehlendorf

Tjalda Eschebach

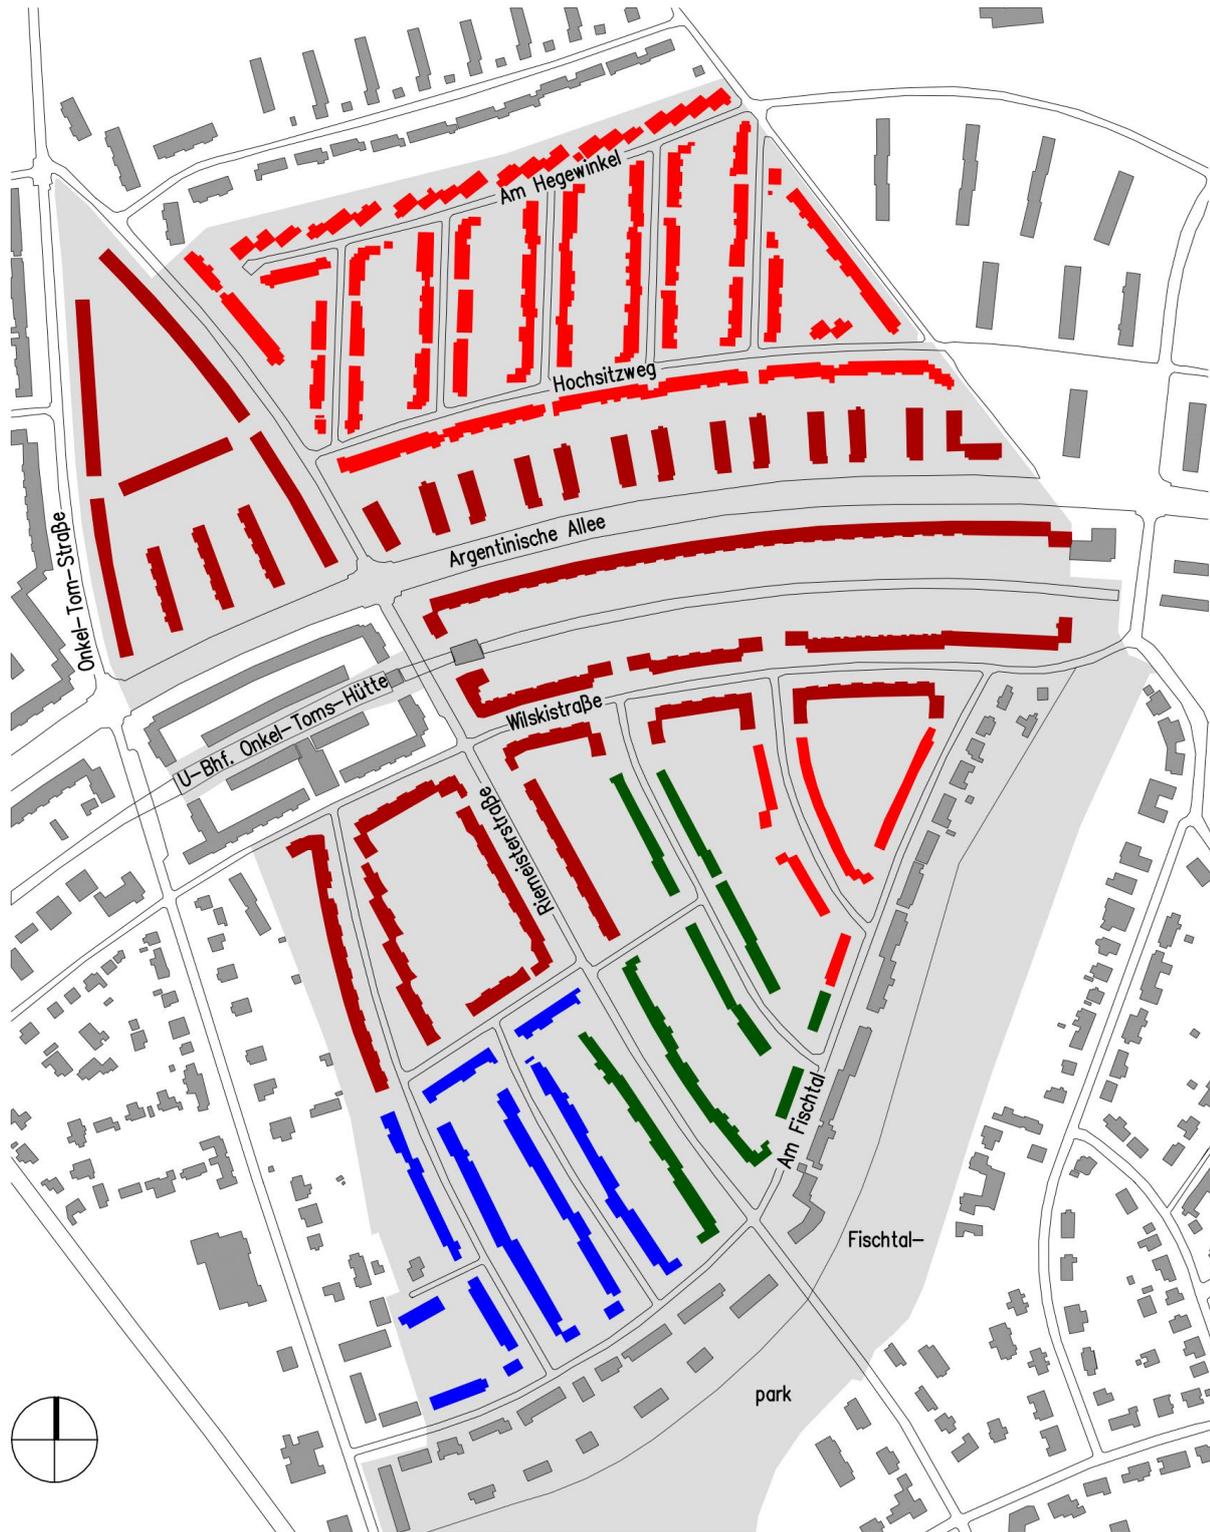
1 Lageplan der Waldsiedlung Zehlendorf mit den einzelnen Bauabschnitten und ihren Architekten

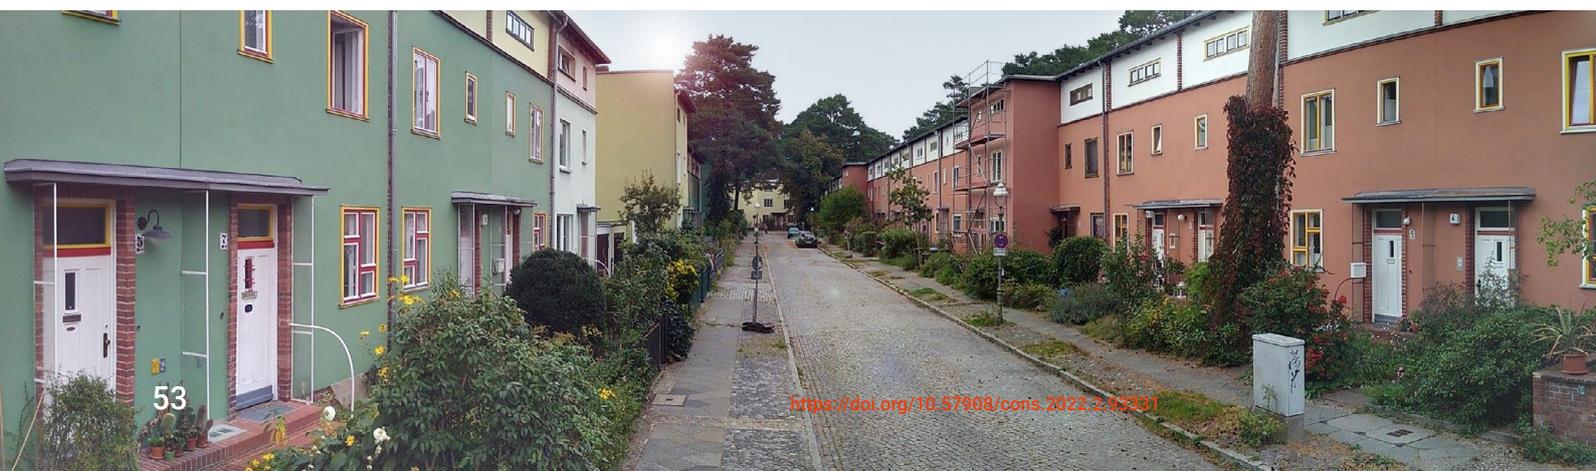
FASSADENVARIANTEN REIHENHAUS HAUSTYP III

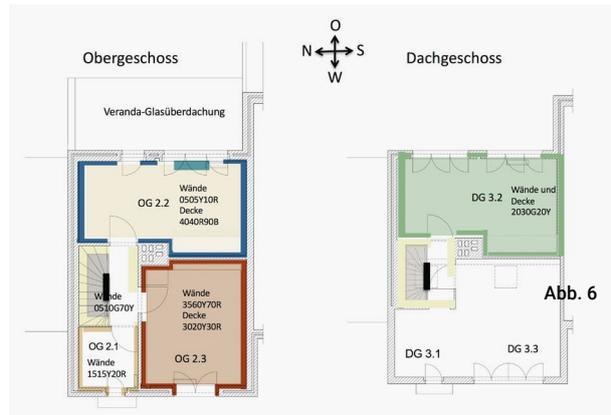
6 Grundrisse der Ober- und Dachgeschosse mit Eintragungen zur Orientierung und der farblichen Befunde

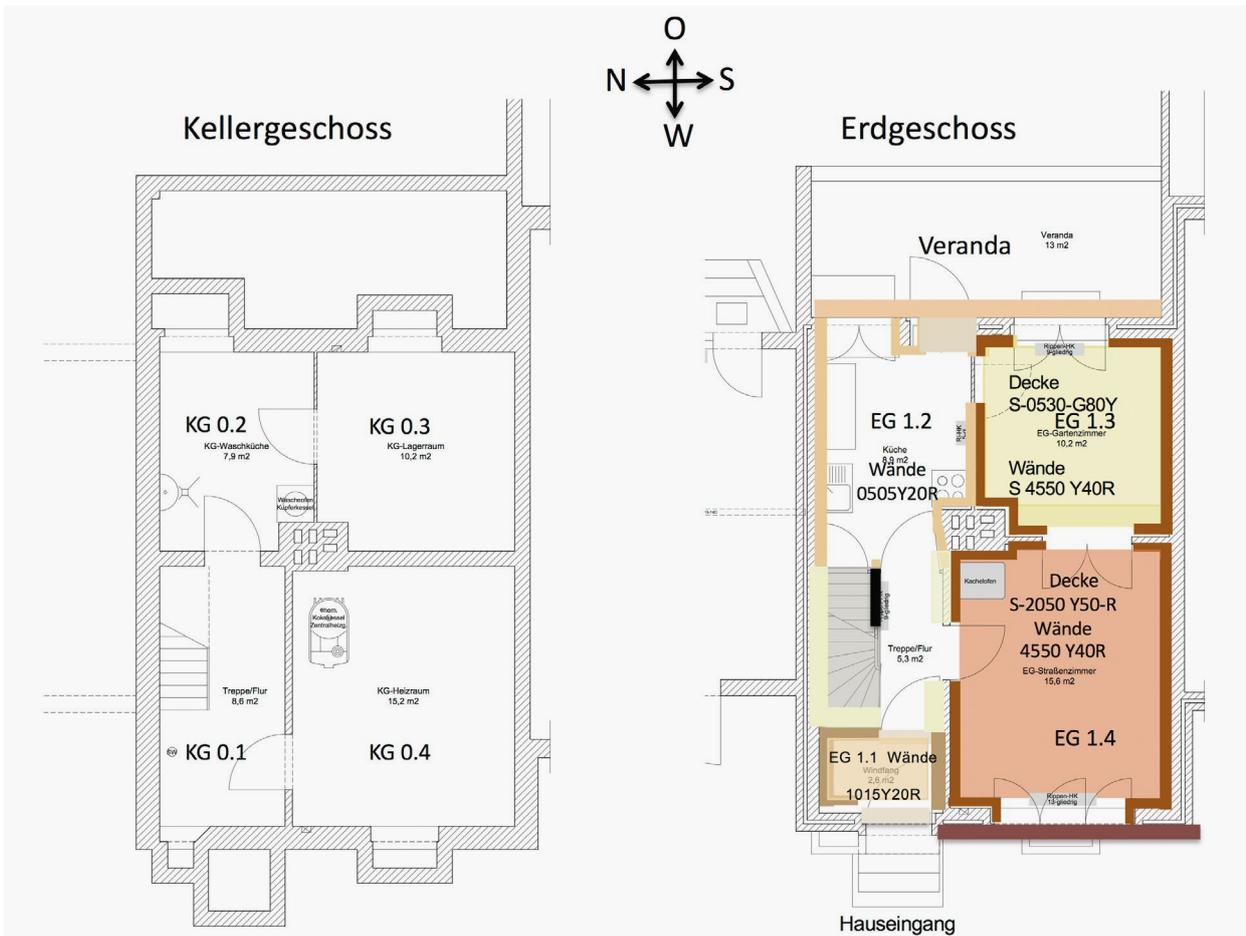
7 Grundrisse der Keller- und Erdgeschosse mit Eintragungen zur Orientierung und der farblichen Befunde.

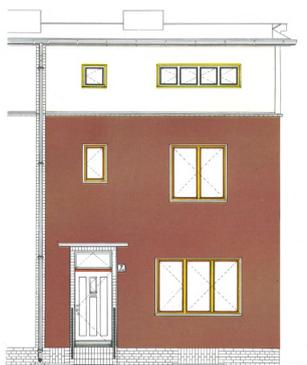
8 Grafische Ansicht der Westfassade der Nachbarhäuser mit der Darstellung vorgesehener Farben von Fassade und Fenstern. Das Reihendhaus hat ausnahmsweise keine weiße Absetzung der Dachgeschosszone.

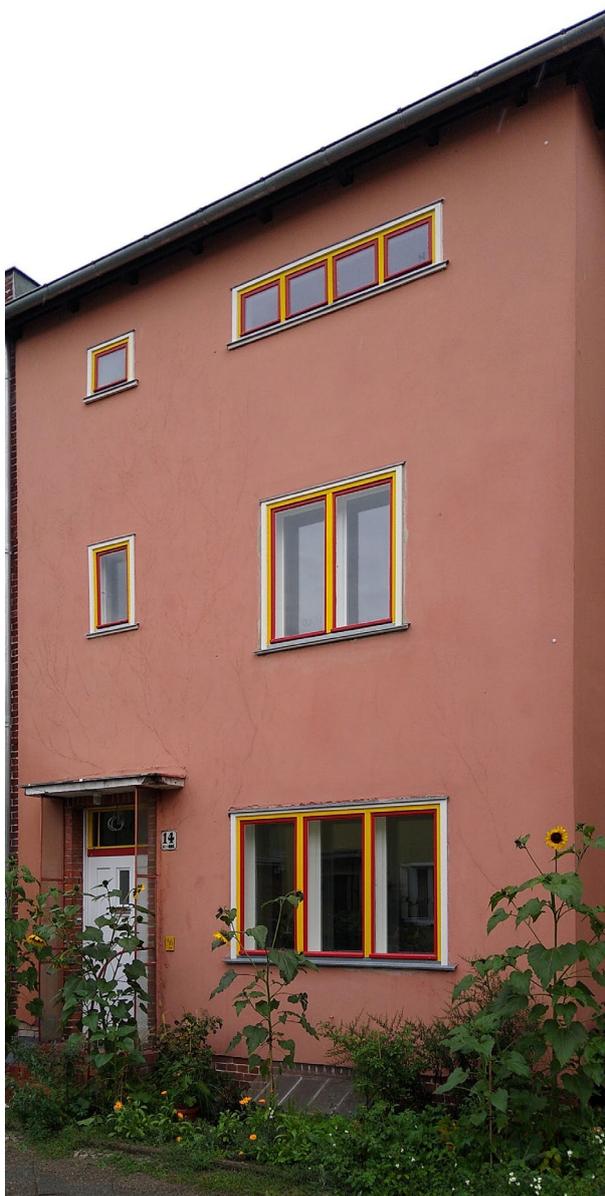
10 Ansicht der Westfassade nach dem Streichen der Fenster, 2022

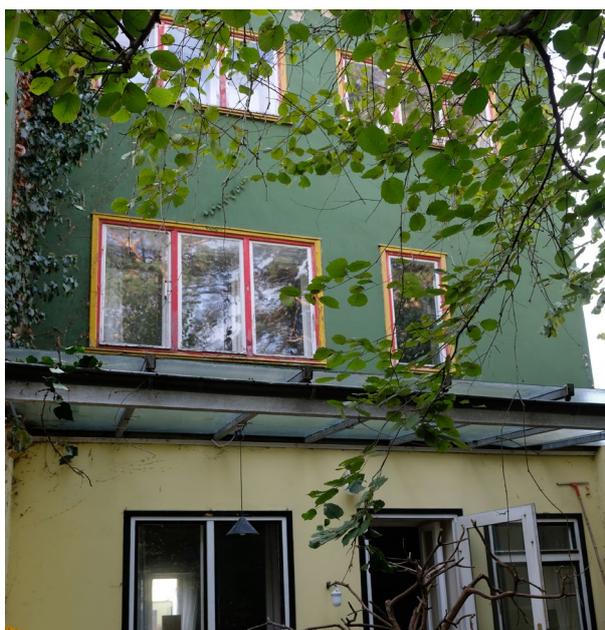
11 Ansicht der Ostfassade vor der Renovierung, 2020

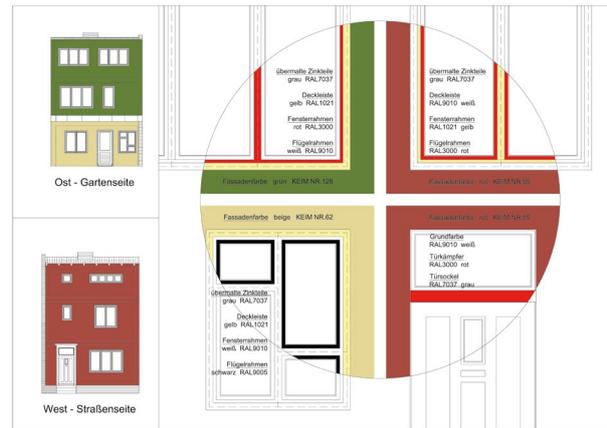
14
Idealisierte Umzeichnung der farblichen Gestaltung der Fassaden samt Fensterfarben und Farben der Eingangstür mit Angabe jeweiliger RAL-Farbtöne (nach Pitz/Brenne)

Alle Fenster der Westfassade, die in das dunkle Rotbraun eingebettet sind, gestaltete Taut mit den Farben Weiß, Gelb und Rot – wiederum von außen zum Fensterinneren (vgl. Abb. 12–14).¹⁸

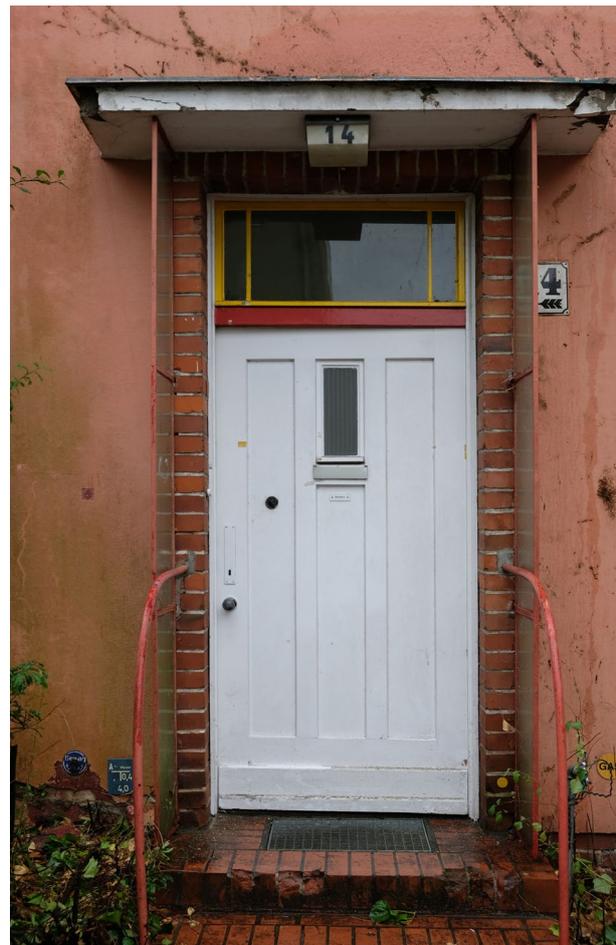
Abb.15 Hauseingangstür in der Westfassade, Zustand 2020

Nach gestalterischer Vorgabe durch den Architekten war ursprünglich 1929 die Hauseingangstür samt Zuordnung ihres Farbrhythmus' zur Farbe der Fassade gestrichen. Demzufolge war sie auf rotbrauner Fassade als Typ B nach jeweiligen Elementen farblich gegliedert: ein Türblatt in Weiß, zwei Türsockel in Grau, drei Türkämpfer in Rot und vier Oberlichter (Kippflügel) in Weiß.

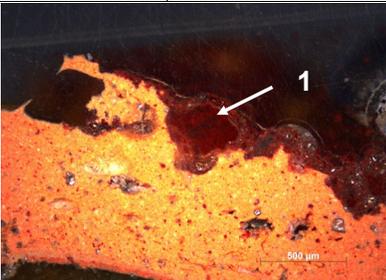
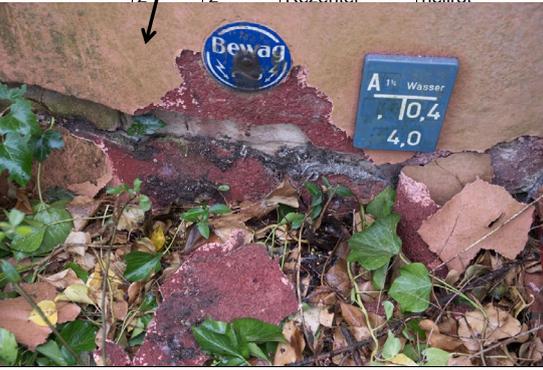
Schicht	Fassung	Beschreibung	Farbe
	0		Untergrund Putz	
	1	1	scheinbar mineralisch eingebundener Auftrag mit sichtbarer grober Körnung	Dkl.rot
Auflicht Detail: verbliebene Vorgänger- Putzreste an der Westfassade nördlich der Eingangs- Treppe im Sockelbereich	2	2	Rezenter	hellrot

Anmerkung/Erläuterung Unter dem derzeitigen kunstharzhaltigen (Dispersions-?) Anstrich sind noch Reste vermeintlicher ursprünglicher Farbigkeit erhalten, wenn davon auszugehen ist, dass in diesem Bereich an der Westfassade originaler Putz nicht gänzlich abgeschlagen wurde. Die Farbigkeit als 1. Fassung auf dem Putz erscheint wie der Auftrag eines eingefärbten Edelputzes, da er eine zwar dünne, aber eingefärbte, grobkörnige Struktur aufweist.

18 Querschliffprotokoll der Probe zum Fassadenputz an der Westfassade

Der Putz an der Nord- und Ostfassade wurde laut archivalischem Nachweis komplett abgeschlagen und neu aufgebracht. Nur an der Westfassade konnten Reste früherer Putze und Farbschichten nachgewiesen werden, ohne damit mit Bestimmtheit auf die ursprüngliche Gestaltung schließen zu können (Abb.18). Wenn es sich aber um ursprüng-

liche Fassadenputzreste an der Westfassade mit dem von Taut vorgesehenen rotbraunen Fassadenfarbton „Keim 95“ handelte, so wäre dieser aufgrund seiner Erscheinung allerdings weniger als Anstrich ausgeführt worden, sondern eher als durchgefärbter Mineralputz, als dünner Edelputz, wie er gerade in den 1920er Jahren als modernes Beschichtungssystem aufkam und vielfach angewendet wurde.

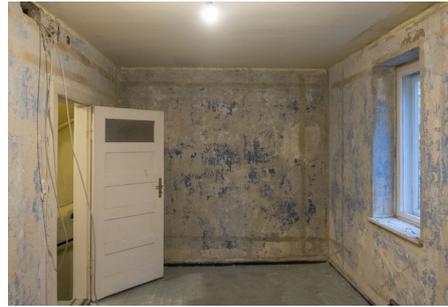
19 Sichtbare dunkelblaue Fassung nach Abnahme der Tapeten im Raum 2.2 im Obergeschoss mit Blick nach Norden, Zustand 2020

Es war aber festzustellen, dass alle Zimmer sehr farbig gestaltet waren: rot-bräunlich, dunkelblau, grün, gelb-beige, zudem waren sogar die Decken teils in hellerem Farbton dazu farbig gestrichen, Tapeten waren somit ursprünglich nicht vorgesehen (Abb. 19–21).

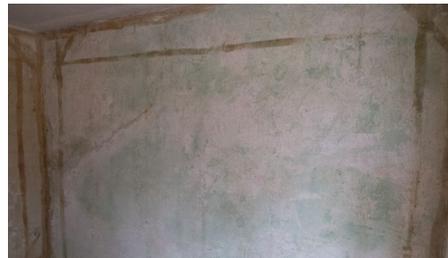
20 Sichtbare grüne Fassung nach Abnahme der Tapeten im Obergeschoss mit Blick nach Süden, Zustand 2020

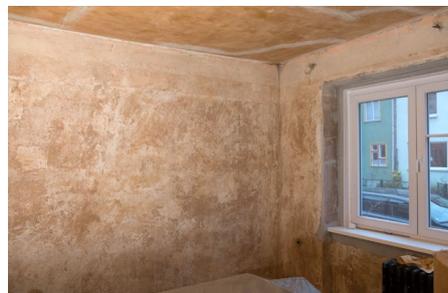
21 Sichtbare rot-bräunliche Fassung nach Abnahme der Tapeten im Erdgeschoss Raum 1.4, Zustand 2020

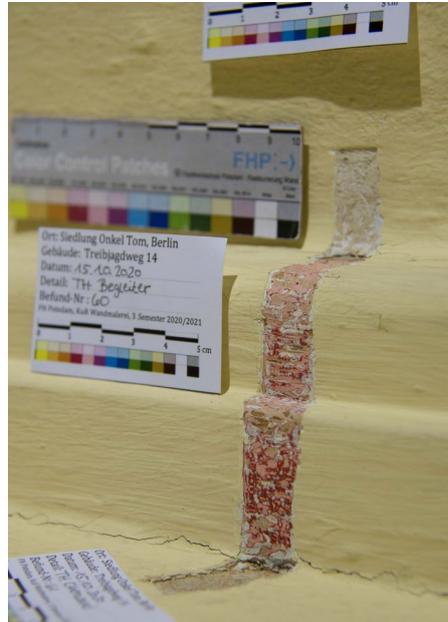
22 Freilegungsschnitt der roten Fassung auf dem wandseitigen Profil entlang der Treppen-Untersicht

Die helle Laufdecke der Treppe ist im Anschluss zur Wand mit einer farbig abgesetzten roten Stuckleiste als verbindendes Element verziert (Abb. 22).

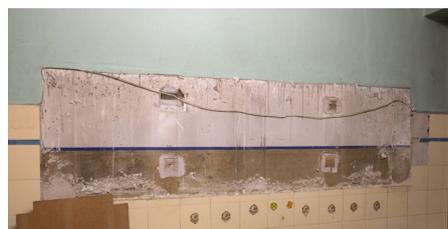
23 Freigelegte Wandfläche (Norden) nach Abnahme des Oberschranks in der Küche, Raum 1.2, mit Sicht auf die vermeintliche Erstfassung in Leimfarbentechnik und Gliederung in Unter- und Oberwandbereich

Küche und Badezimmer waren dagegen in hellen Beigetönen gehalten, einige beigefarbene Fliesen (gefertigt in Meissen/Saxonia) samt Haken zum Aufhängen von Topflappen etc. waren teilweise noch original erhalten, wie auch der Vorratsschrank unterhalb des Küchenfensters und vermutlich der Oberschrank an der Nordwand (Abb. 23).
