BLICKE AUF KIRBERGS ALTE KELLEREI SPUREN DER GESCHICHTE ERFORSCHT, AUFGEARBEITET UND WIEDER SICHTBAR PRÄSENTIERT

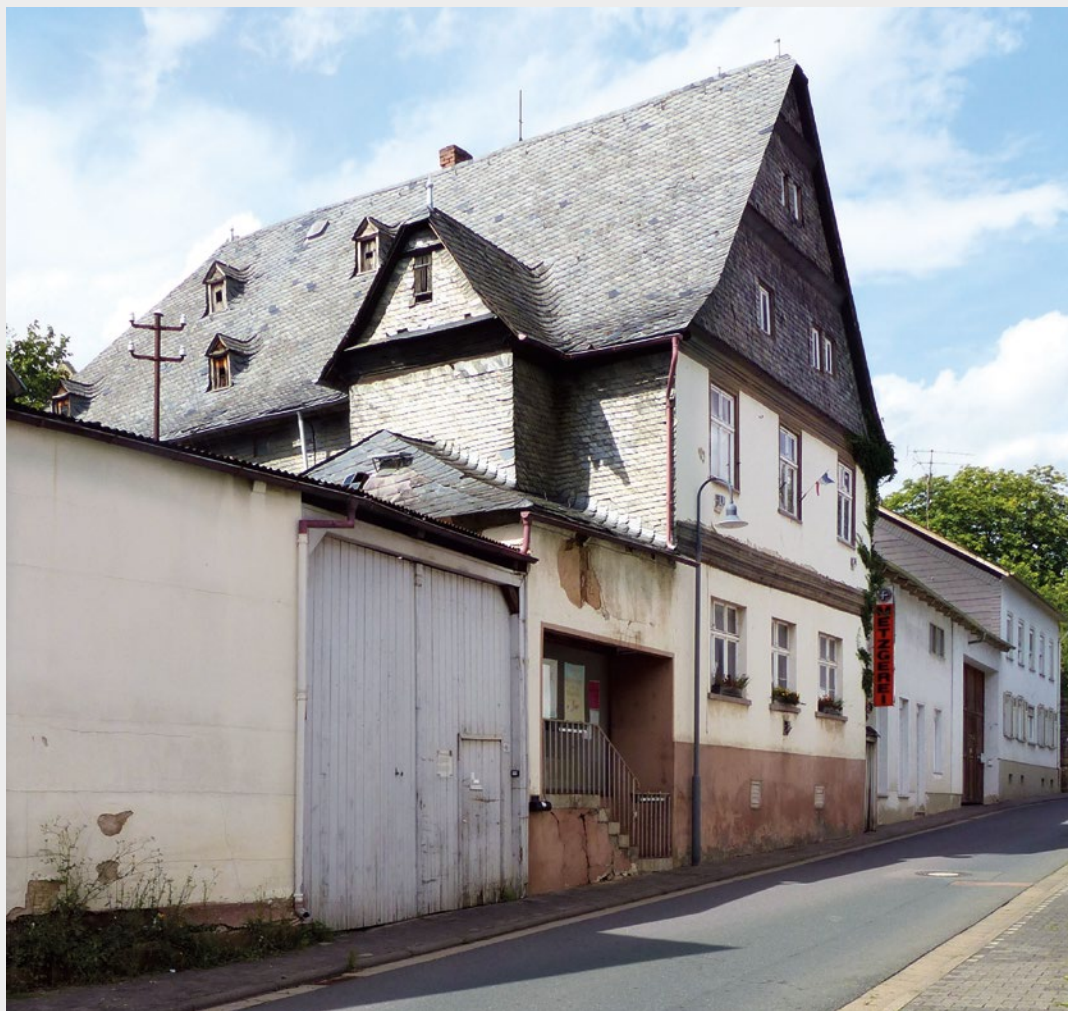
Abb. 1:
Alte Kellerei
vor der Instandsetzung, 2017
Foto: St. Dreier

Die Alte Kellerei in Kirberg ist im Wandel. Aufräumen, Ausmisten, Reinigen, Schäden Sichten und Reparieren – bevor das Haus Nummer 48 in der Burgstraße wieder bewohnt werden kann, ist viel Arbeit zu leisten (Abb. 1). Und dabei gibt es eine Menge zu entdecken. Nicht nur die Baugeschichte wird neu erforscht, viele kleine und große Geschichten hängen an dem Haus in der Mitte des alten Ortskernes. Es lohnt sie zu erzählen, denn ein Denkmal gehört einem nie allein, man teilt es mit Vielen in Gegenwart, Vergangenheit und Zukunft.

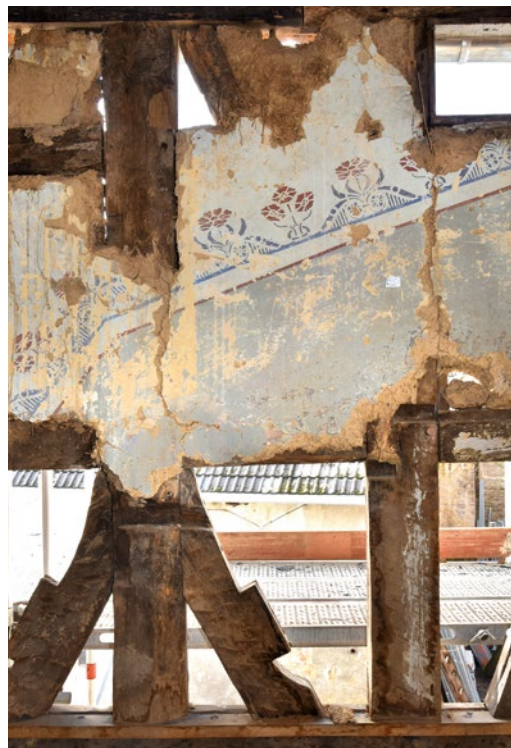
Abb. 2:
Florale
Schablonenmalerei
Ehemaliger Treppenaufgang, 2021
Foto: Ch. Krienke, LfDH

man den ehemaligen Treppenlauf dank einer floralen Bemalung entlang der Außenwand bis ins Dachgeschoss nachvollziehen (Abb. 2). Von der Eingangsdiele aus lässt sich ein zweiter Raum betreten, der Hinweise auf einen früheren Treppenaufgang birgt und von dem aus eine zweite Tür zum Außenraum führt. Die Annahme, dass an dieser heute rückwärtigen Stelle zu Rosbachs Zeit der Haupteingang des Hauses war, erlauben Spuren eines imposanten, bauzeitlichen Vordaches im profilierten Gebälk außen über der Türöffnung. Bereits 1902 bildeten beide Hälften des Hauses wieder eine Einheit und befanden sich im Besitz von Karl Ludwig Hofmann. Ab 1928 wird Walter Hofmann in den Bauplänen als Bauherr genannt – 1941 mit dem Zusatz Bürgermeister. Unter einen Treppenabsatz geräumt und auf dem Dachboden verstreut haben Hinweise auf die nationalsozialistische Gesinnung des Politikers im Haus die Zeit überdauert: Hier wurde eine umfängliche Sammlung von Zeitschriften mit offenkundigem Blut- und Boden-Vokabular gefunden, die inzwischen dem Archiv des heimatkundlichen ›Einst- und-Jetzt e. V. Hünfelden‹ übergeben wurde.

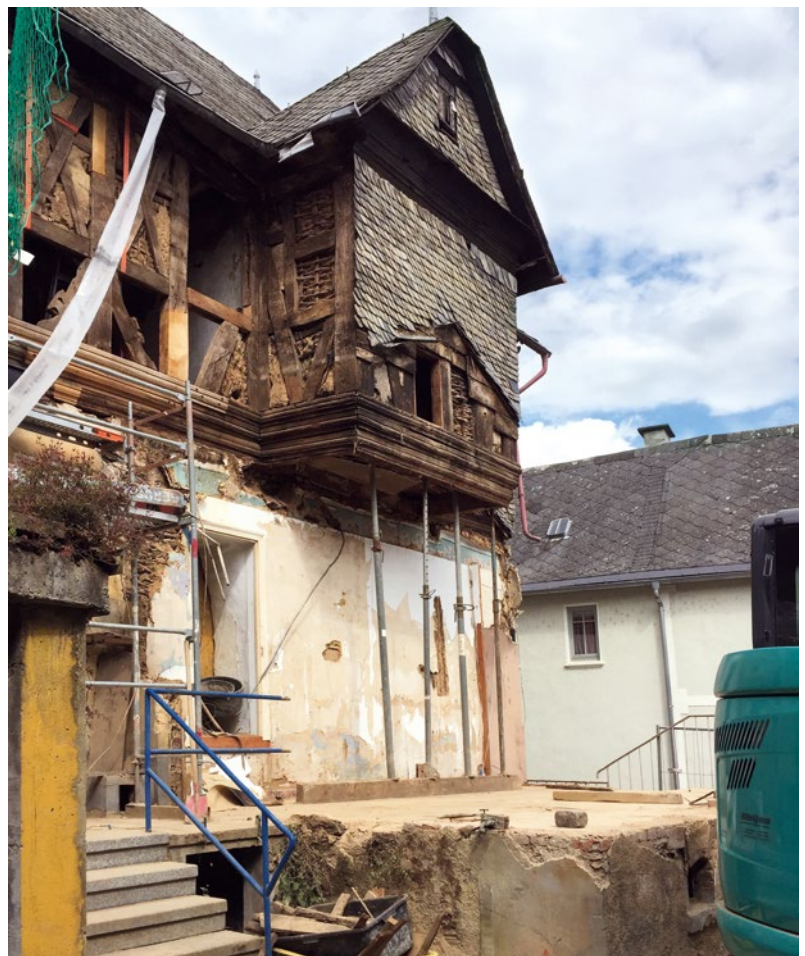
Abb. 4:
Freigestellter Erker,
2020

Von daher war es für Denkmaleigentümer und Denkmalpfleger bereits zu Beginn der Maßnahme selbstverständlich, die Vielschichtigkeit und diversen zeitlichen Ebenen des Hauses mit seinen qualitativ herausragenden Befunden zu erhalten, und nicht auf eine Zeitschicht zurückzubauen. Im Einzelnen waren denkmalpflegerische Entscheidungen notwendig, die eine Bewertung und Abwägung der mehr oder minder wertigen Bestandteile des Hauses erforderlich machten. Dies betrifft beispielsweise den weithin sichtbaren Erker auf der südöstlichen Seite des Hauses und einen späteren Anbau. Der Erker wird durch die jüngsten Bauforschungsergebnisse in das 17. Jahrhundert datiert und gehört zum Ursprungsbau. Vermutlich als Ständerker errichtet, wurde nach 1870 sein unterer Teil entfernt und durch einen größeren Anbau mit gewaltem Satteldach ersetzt. Dieser ursprünglich als Krämerladen und zuletzt als Fahrschule genutzte Anbau war über Jahre eindringendem Wasser und Pflanzenbewuchs ausgesetzt und durch unzureichend behandelte Altersschäden an Dach, Regenrinnen und Fallrohren marode geworden. Er verdeckte die Besonderheiten und die ausdrucksstarke Wirkung des barocken Haupthauses zu einem wesentlichen Teil und besaß in seiner architektonischen Formensprache keinen Denkmalwert. Nach einem abgestimmten Rückbau dieses Anbaus im Jahr 2020 kommt die ursprüngli-

che Wirkung der wohlproportionierten ehemaligen Sichtfachwerkfassade des Hofes wieder voll zur Geltung (Abb. 4).

Trotz des Verlustes an Wohnfläche ist dieser Schritt unstrittig ein enormer Gewinn für das Ensemble, der ganze Hof erhält mehr Raum und Sonnenlicht. Die Fragen, ob der Erker wieder zu einem Standerker vervollständigt, ob ein neuer Anbau zur Wohnnutzung unter den Erker eingeschoben oder ob lediglich der erhaltene obere Teil belassen werden soll, werden derzeit diskutiert. Sicher ist aber jetzt schon die wohlthuend stimmige Wirkung der Hoffassade ohne den überproportionierten Anbau des 19. Jahrhunderts.

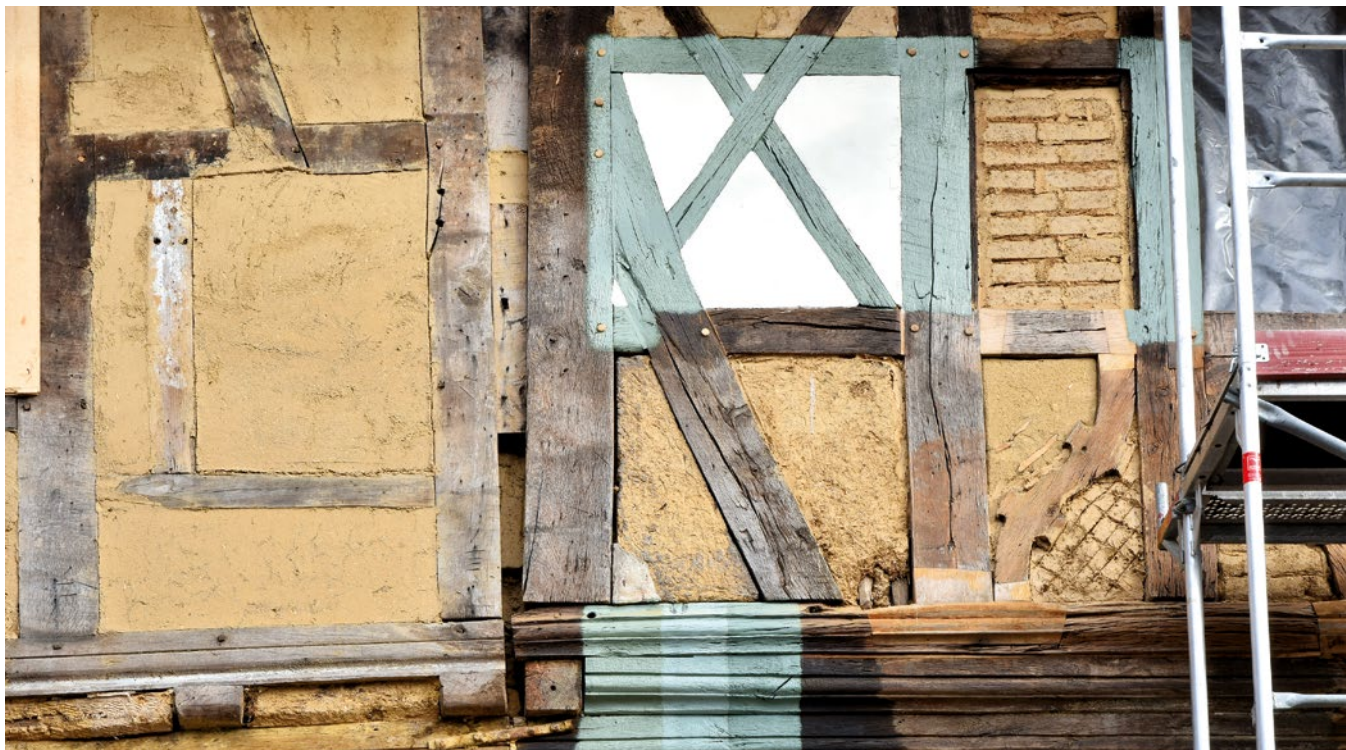
Abb. 5:
Muster der Farbfassung
von 1728, 2021

Ein Wiederherstellen bauzeitlicher Farbfassungen würde bedeuten, dass der Ursprungsbau von 1630 ein ockerrotes und die Hauserweiterung von 1728 ein grünes Fachwerk aufweisen würde. Damit würde die bauliche Einheit farblich auseinanderfallen und es entstünde kein schlüssiges Gesamtbild. Des Weiteren wurden durch die barocke Erweiterung bauliche Veränderungen an der Fassade vorgenommen, sodass für diese Stellen zu interpretieren wäre, wie die baulichen Veränderungen des 18. Jahrhunderts mit dem Farbkonzept des 17. Jahrhunderts in Einklang zu bringen

wären (Abb. 5). Diese Verunklärung oder Verrätselung ginge sehr zulasten einer einheitlichen Gesamtgestaltung. Vor diesem Hintergrund erhält das Haus künftig die nachgewiesene Farbgebung von 1728, da diese Befunde für den Gesamtbau liefert. Die Farbigkeit ergänzt ansprechend die dieser Zeit entstammenden prägenden Architekturglieder, die bis heute ablesbar sind und in der laufenden Maßnahme behutsam und sorgfältig aufgearbeitet werden. Damit stellen Form und Farbe wieder eine stimmige Einheit dar und verstärken die außergewöhnliche Wirkung des wertvollen Gebäudes am Fuße der mittelalterlichen Burgruine Kirberg. Arbeiten an einem so bemerkenswerten Bauwerk an einer schmalen, als Durchfahrt viel frequentierten Gasse ziehen Blicke an und bringen viele Gespräche mit sich.
