GUT MÖNCHHOF IN MEISSNER-ALBERODE DIE INNENRAUMGESTALTUNG DES WOHN- UND VERWALTERHAUSES. EIN ORIGINAL VON 1913

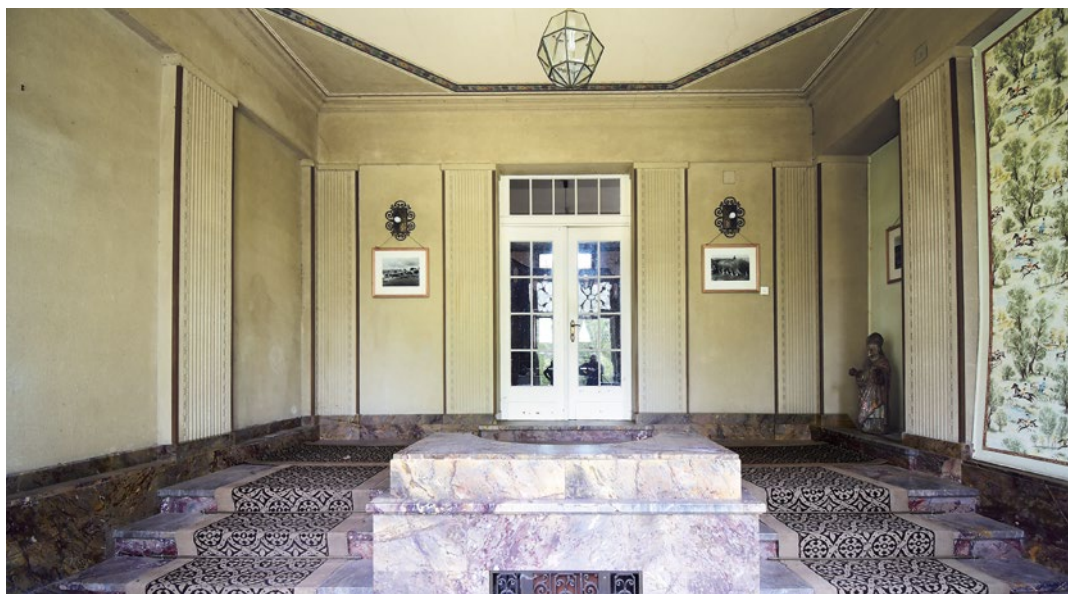
Abb. 1: Eingangshalle

Wandgestaltung mit Edelputz und Gliederung durch Lisenen. Deckengestaltung mit umlaufenden schablonierten Blütenband (als Oktogon), Boden und Sockel vermutlich aus Lahnmarmor. Foto: R. Albrecht, D. Klumpp, Sven.Trommer. Restaurierung

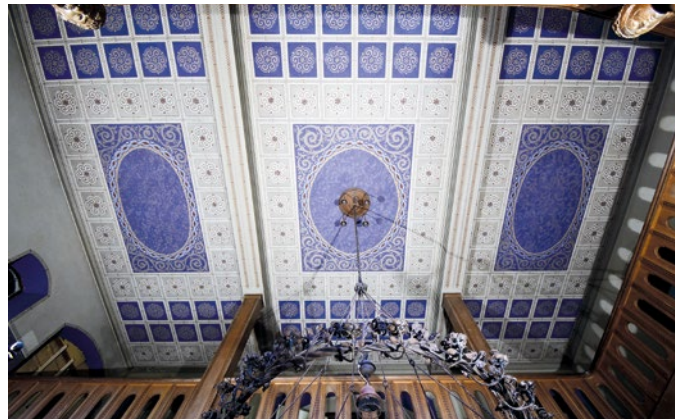
Abb. 2:
Große Halle

Decke der großen Halle mit umlaufender Galerie und vollständig erhaltener Erstfassung
Foto: R. Albrecht, D. Klumpp, Sven.Trommer.Restaurierung

verzierten Wandspiegeln und textilen Wandbespannungen in die zentrale Halle, die über ein eindrucksvolles Treppenhaus in das Obergeschoss führt. Die oberen Wandbereiche der Halle sind in einem beige Grundton mit hellen Stufen gehalten, darunter verläuft ein floraler Fries auf blauem Grundton, kombiniert mit einem hellgrünen Sockel mit hellblauen Walzenmuster und roten Stufen. Die Hallendecke ist auf der gesamten Fläche mit schablonierten Kassetten, die ovale Medaillons einfassen, gestaltet (Abb. 2). Die hölzernen Ausstattungen, wie Treppe, Sitznische, Galeriebrüstung und Türen sind materialsichtig belassen. Ausschließlich die Türeinfassungen im Obergeschoss weisen eine dunkelbraune Schellacklasur auf.

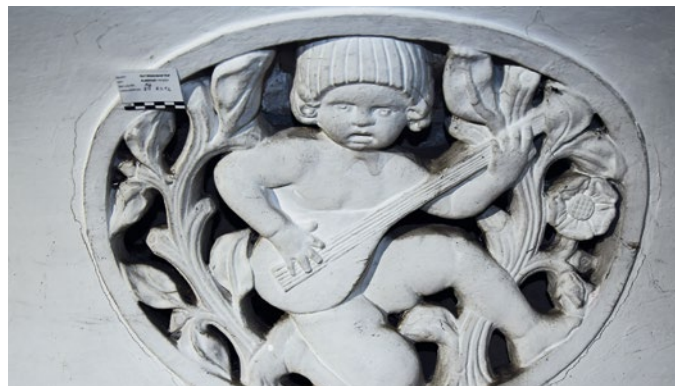
Abb. 3:
Speisezimmer

Mit einem Stuckrelief verzierte Lüftungsöffnung der Heißluft-Heizungsanlage
Foto: R. Albrecht, D. Klumpp, Sven.Trommer.Restaurierung

Als Verbindung zum Hauptgebäude dient neben der Garderobe das repräsentivere der zwei Speisezimmer, welches man von der Halle durch die einzige Schiebetür des Gebäudes erreicht. Hier ist neben dem Einbaumobiliar, der Durchreiche zum Servierzimmer, der Textilbespannung an den Wänden insbesondere eine mit Stuckrelief verzierte Lüftungsöffnung der Heißluft-Heizungsanlage zu erwähnen (Abb. 3). Der schlichtere Speiseraum besticht durch eine umlaufende Lambrie in blauen Farbton
