## GIESSENER SYNAGOGUE WIEDERENTDECKT EINBLICKE IN DIE NEUERE GIESSENER STADTGESCHICHTE

*Vor 85 Jahren wurde die Neue Synagoge im Gießener Stadtkern von Nationalsozialisten in der Pogromnacht zum 10. November 1938 zerstört. Nun wurde bei Ausgrabungen für die Erweiterung der Gießener Kongresshalle ein Teil der Fundamente freigelegt.*

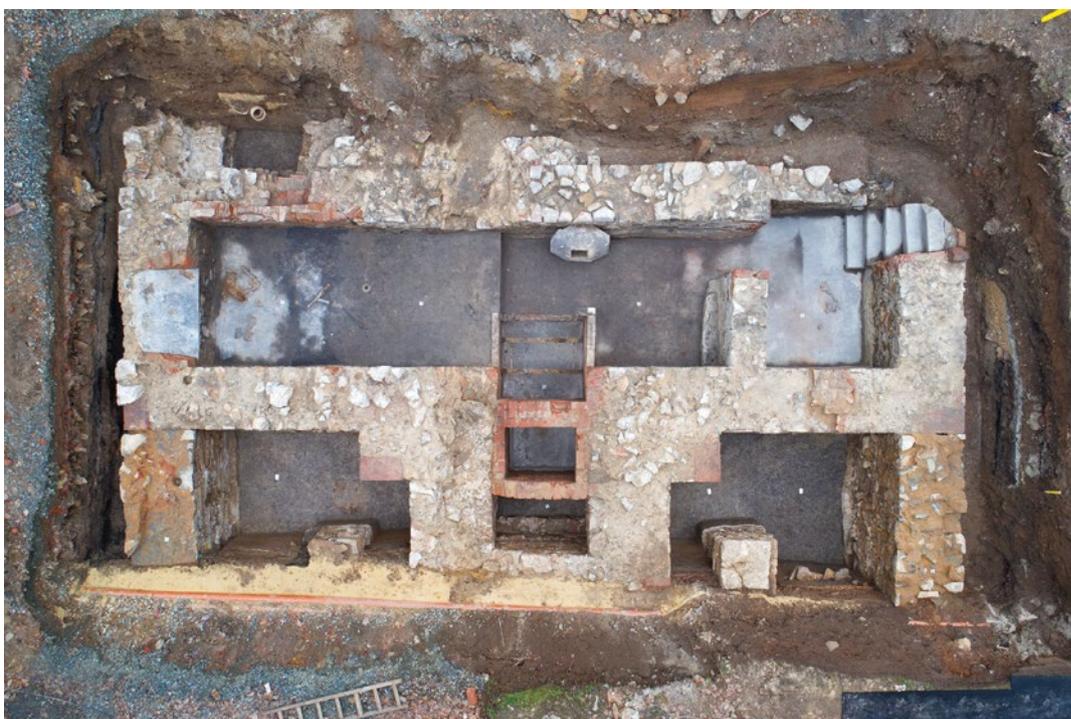
**Abb. 1:**  
**Überraschender  
Erhaltungszustand**  
Aufgrund der Zerstörung und späteren Überbauung hatte man bestenfalls mit geringen Überresten der Gießener Synagoge gerechnet.  
Foto: M. Nawrocki, AAB

richteten Flüchtlingsbaracken sowie die Fundamente der Synagoge zutage traten. Da der südöstliche Abschnitt der Synagoge bei der Errichtung der Kongresshalle zu einem Drittel überbaut worden war, Aufzeichnungen über Funde aus den 1960er-Jahren aber fehlten, rechnete man anfänglich mit einer tiefgreifenden Auslöschung des kulturellen jüdischen Erbes. Als überraschend erwiesen sich deshalb die gute Erhaltung der massiv errichteten Fundamente wie auch der zahlreichen Funde im Brandschutt des überplanten Bereichs. Der nordwestliche Teil mit dem Eingang der Synagoge war von den Planungen nicht betroffen und bleibt von der dortigen Grünfläche mit Baumbestand überdeckt.

Der Mittelteil der Synagoge konnte auf der gesamten Breite erfasst werden und illustriert die Baugeschichte des Gotteshauses eindrucksvoll. Deutlich erkennbar zeigte sich im Grabungsbefund der Südostgiebel des ersten, 1867 eingeweihten Gebäudes mit etwa 3 m hervorspringendem Erker. An die Außenmauern dieses ersten Baues schließen an beiden Querseiten die Erweiterungsmauern aus dem Jahr 1892 an (Abb. 1). Auch diese Mauern sind wie die der ersten Bauphase aus massiven Grauwacken in Zweischalenmauertechnik gesetzt, jedoch wurde ein anderer Mörtel verwendet. Als weiteres Unterscheidungsmerkmal der Bauphasen ließen sich die selbst im Fundamentbereich mit rotem Bundsandstein verkleideten Ecken des ersten Bauabschnittes feststellen. Die Fundamentmauern sind noch 1,50 m hoch erhalten. Im Zuge der Erweiterung der Synagoge schuf man einen neuen Kellerzugang, der mit fünf Treppenstufen im Bereich der nördlichen Außenmauer deutlich erkennbar ist und mindestens drei Kellerräume erschloss. Im zentralen Bereich wurde 1925 eine Heizungsanlage eingebaut, die durch aus Ziegeln gesetzte Einbauten hervorsteht. Um die Befuerung der Anlage zu gewährleisten, hatte man durch die südliche Außenmauer eine Kohlerutsche hindurchgetrieben. Diese mit einem Betonfußboden versehenen Kellerräume waren vollständig mit Brandschutt verfüllt, der bei der Zerstörung 1938 in die Kellerräume hinunterstürzt war. Zu den eindrucksvollsten Objekten zählt ein großer achteckiger Grauwackestein von circa 1 m Durchmesser mit einem zentralen quadratischen Loch und durch Kannelurmuster verzierten Rändern (Abb. 2).

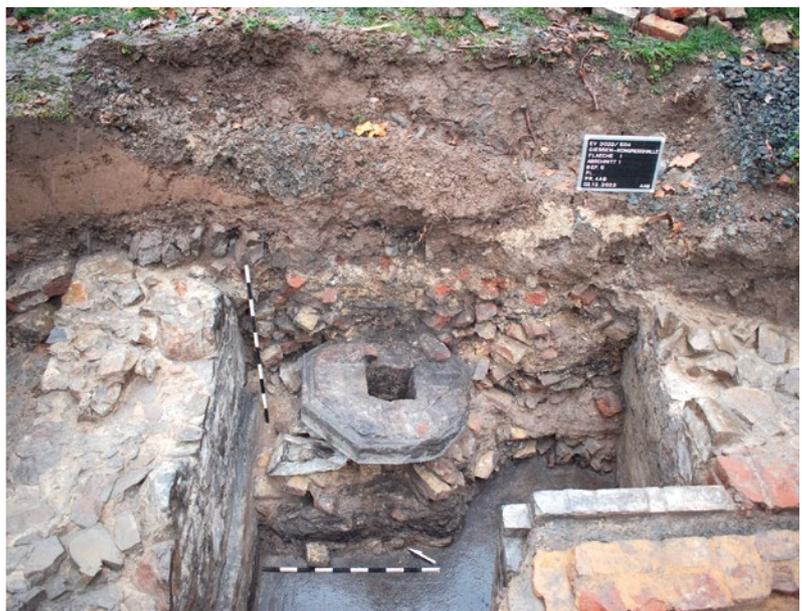
**Abb. 2:**  
**Element der**  
**Innenausstattung**

Bei dem achteckigen, durchlochten Grauwackestein handelt es sich möglicherweise um den Fuß einer Menora.

Vermutlich handelt es sich um den Fuß der Menora (Siebenarmiger Leuchter). Trotz starker Hitzeentwicklung beim Brand konnten mehrere Fragmente verbrannter Gebetsbücher, Textilien, Schnüre und Holztäfelchen mit hebräischer Aufschrift geborgen werden. Außerdem fanden sich zahlreiche Überreste von Gefäßen, Ofenkacheln, Dachziegeln, Bodenfliesen und verbrannten Metallobjekten, die zu Scharnieren oder Türverkleidungen gehörten, sowie zahlreiche Steinmetzarbeiten der Fassadenverkleidung, von Fensterbögen und Gesimsen.
