SCHLÖSSER IN HESSEN

HERAUSFORDERUNGEN UND LÖSUNGEN

DER DENKMALPFLEGE AM BEISPIEL VON SCHLOSS WÄCHTERSBACH
UND SCHLOSS FASANERIE IN EICHENZELL

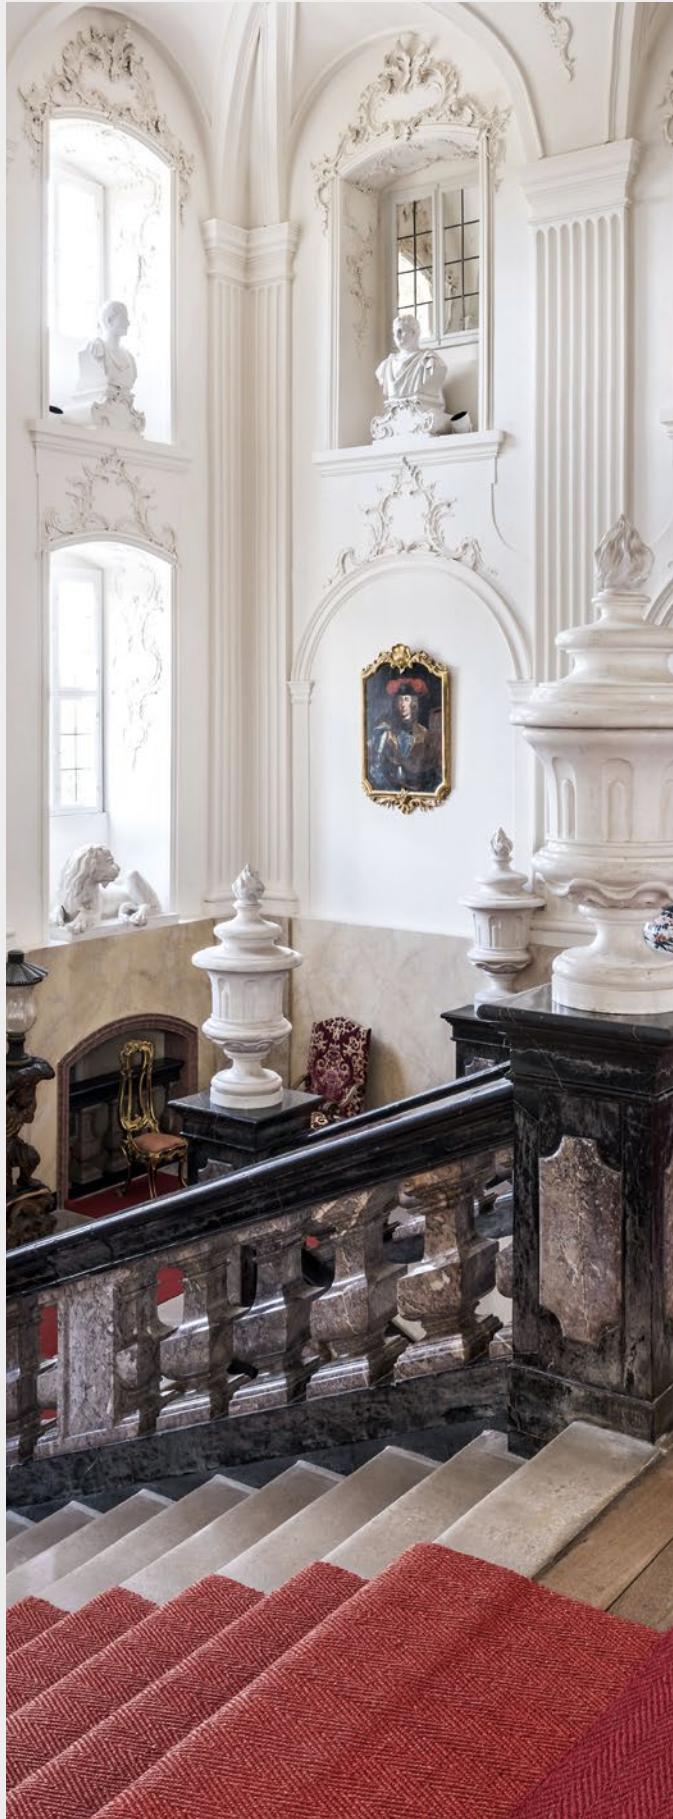
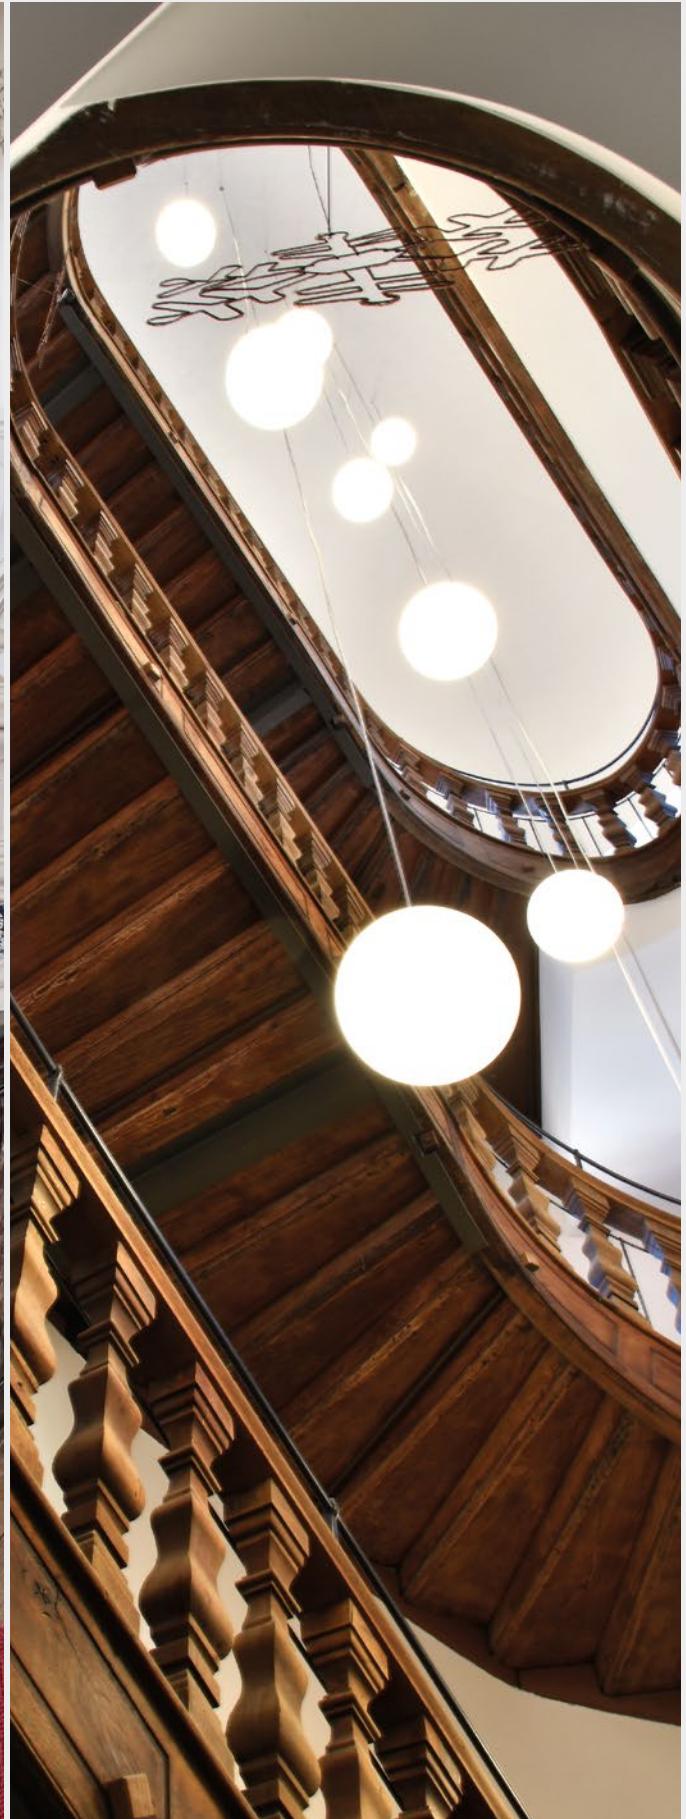
Abb. 1:
Treppenhäuser von
Schloss Fasanerie und
Schloss Wächtersbach
Die Kaisertreppe in
Schloss Fasanerie führt
zu den repräsentativen
Räumen der Beletage.
Die restaurierte hölzerne Haupttreppe in
Schloss Wächtersbach
zeichnet sich durch
dezente Ergänzungen
aus Schmiedeeisen
und neuem Beleuchtungskonzept aus.
Fotos: A. v. Einsiedel,
Kulturstiftung des
Hauses Hessen,
Ch. Krienke, LfDH

Als eines der wenigen historischen Ausstattungsstücke hatte sich neben einer Manndecke die große hölzerne Haupttreppe des 19. Jahrhunderts erhalten und stand im Fokus der denkmalfachlichen Bemühungen.

Die hochwertig gefertigten Geländer mit Balustraden und der leicht geschwungene Treppelauf waren aber nicht mehr mit den mo-

dernen Standards der Gebäudesicherheit ver einbar. Erstes unterschritt die geforderte Mindesthöhe und Letzterer war statisch instabil und zudem in den Augen des Brandschutzes nicht als Fluchtweg geeignet. Eine gestalterisch in den Hintergrund tretende schmiedeeiserne Ergänzung sichert heute das Geländer und die Entfluchtung der oberen Stockwerke wird durch ein völlig autarkes »erstes Treppenhaus im rückwärtigen Bereich hergestellt. Die Statik konnte mit in der Wand verankerten Eisenträgern bewerkstelligt werden und das leichte Knauf der Stufen gehört heute zum Charme des Gebäudes.

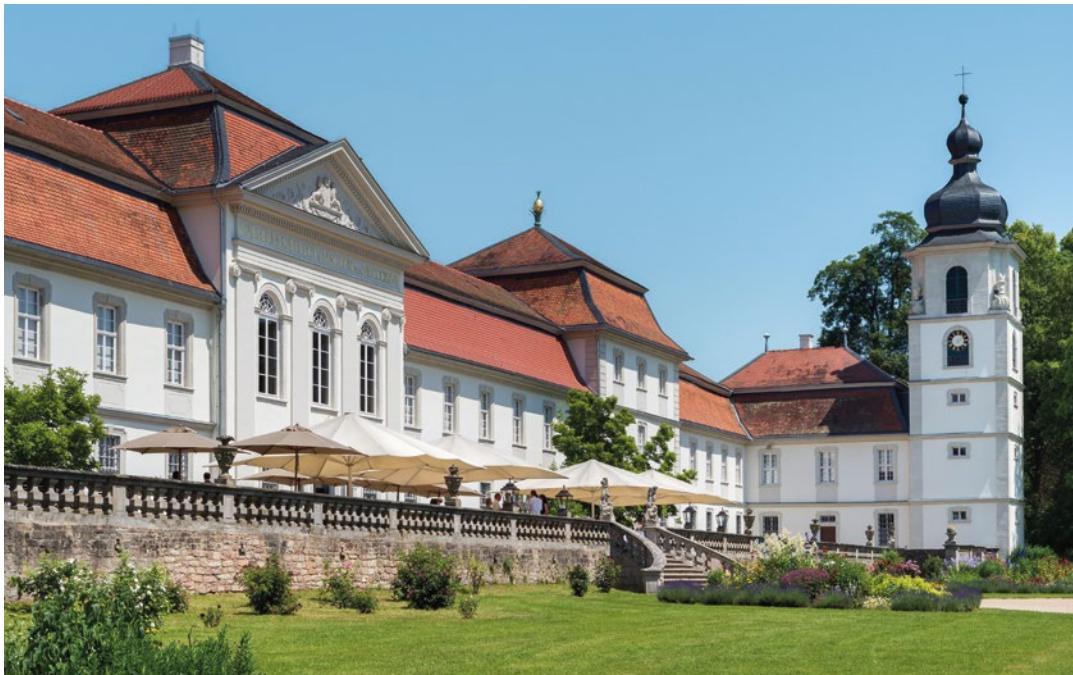
Abb. 2:
Schloss Fasanerie, 2016
Die Südfassade
zum Garten mit
dem rekonstruierten
Giebeldreieck
Foto: R.-J. Braun, LfDH

Durch die Wiederherstellung
der historischen Fassadenfarbigkeit
und die Rekonstruktion des
Giebeldreiecks hat Schloss Fasanerie
wie selbstverständlich seine gestalteri-
sche Kraft im Zusammenspiel
mit der umgebenden Parklandschaft
wiedergewonnen (Abb. 2).

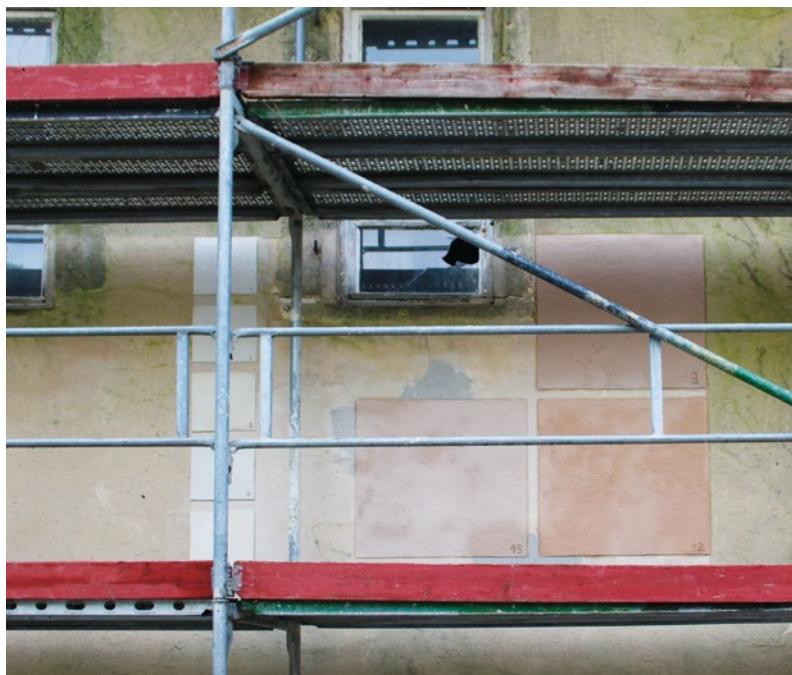
Abb. 4:
Eine Auswahl der Farbmuster an der Fassade von Schloss Wächtersbach.
Die rötlichen Ockertöne wurden in Zusammenarbeit mit der Restaurierungswerkstatt des LfDH und des Restaurators vor Ort, Stefan Klöckner, erarbeitet. Die Wahl fiel nach intensiven Diskussionen auf das Muster Nr. 3 von 15.
Bild: St. Klöckner

Ein weiterer wichtiger Punkt war die Gestaltung der Schlossfassaden. Die Beteiligten einigten sich auf einen trasskalkgebundenen Außenputz, der mittels zugesetzter Sande eingefärbt werden sollte (Abb. 4). Durch den Restaurator wurden Arbeitsproben und Farbmuster hergestellt, die auch in der Wächtersbacher Bevölkerung regen Anstoß zu Diskussionen gaben. Neben der notwendigen Einweisung in die Arbeitsabläufe war vor allem der heiße Sommer 2019 ein Problem für die Umsetzung. Benötigt der Trasskalk zum korrekten Abbinden doch eine konstante und nicht zu niedrige Feuchtigkeit. Um den Zeitplan nicht zu gefährden, wurden schließlich dichte Jutebahnen vor die Fassaden gehängt und mit einem Schlauchsystem konstant bewässert.

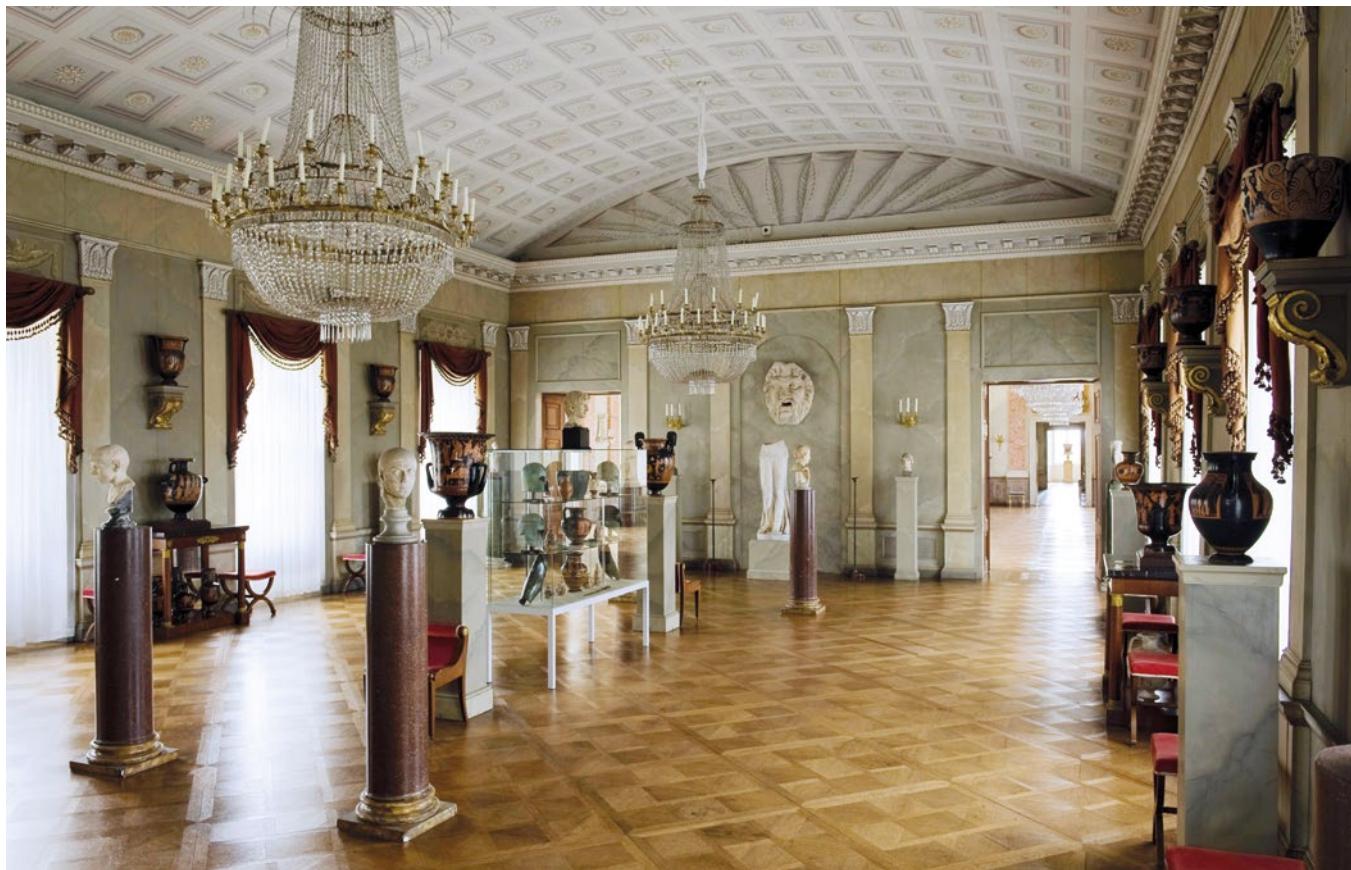
Abb. 5:
Der Antikensaal
Die Südfassade
beherbergt die beeindruckende Antikensammlung.
Foto: Ch. Krienke, LfDH

Das Zurückführen der Verformungen wurde von allen Beteiligten abgelehnt: Zu groß war die Gefahr unkalkulierbarer Schäden am Dach- und Mauerwerk, besonders jedoch an den wertvollen Innenraumschalen (Abb. 5). Um der fortschreitenden Verformung Einhalt zu gebieten, wurden konsolidierende Maßnahmen eingebaut.
