Blickpunkt

SCHLOSS FASANERIE NICHT NUR EIN BAROCKSCHLOSS

Maria Wüllenkemper

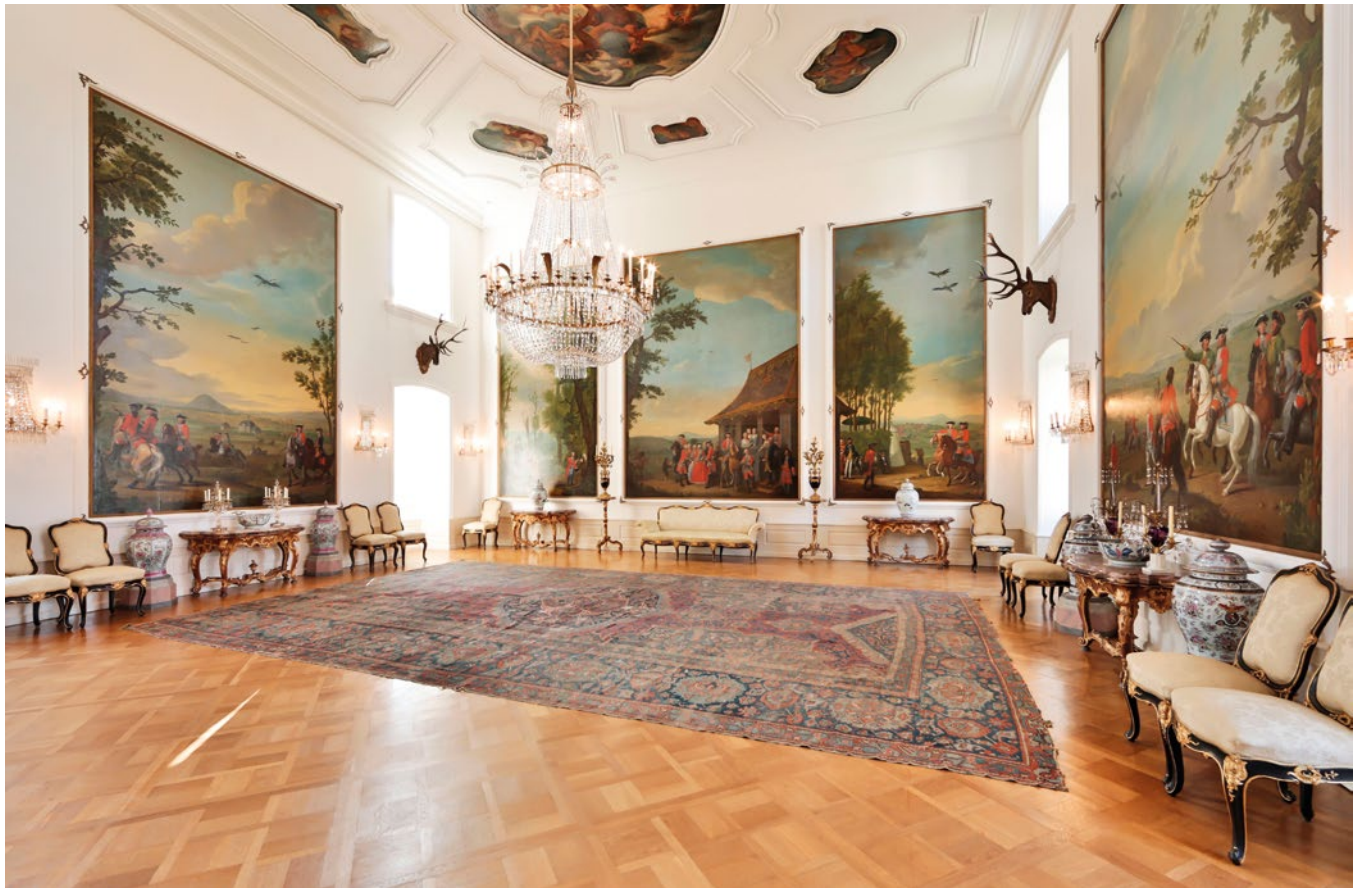
Abb. 4:
Der zweigeschossige
Reihersaal

entstand erst nach dem Zweiten Weltkrieg durch die Herausnahme einer Geschossdecke.
Foto: K. Lorke, Kulturstiftung des Hauses Hessen

Zweiten Weltkrieg. Auch die Einrichtung des Museums unter Landgraf Philipp ab den 1950er-Jahren mit ihren unterschiedlichen Schauräumen [...] gilt es als eigenständige und überzeugende Interpretation für kommende Generationen zu bewahren. (LfDH Hausakte, Schloss Fasanerie) Die Beteiligten verständigten sich also frühzeitig darauf, alle drei großen Bauphasen gleichberechtigt zu behandeln. Durch diese Maßgabe wurden somit nicht nur barocke Oberflächengestaltungen, wie sie etwa im Kaisertreppenhaus (Abb. 1) zu finden sind, bewahrt, sondern ebenso der zweigeschossige Reihersaal, der erst in der Nachkriegszeit durch Herausnahme der Zwischendecke den großformatigen Gemäldezyklus der Reiherjagd von Johann Heinrich Tischbein d. Ä. aufnehmen konnte (Abb. 4).

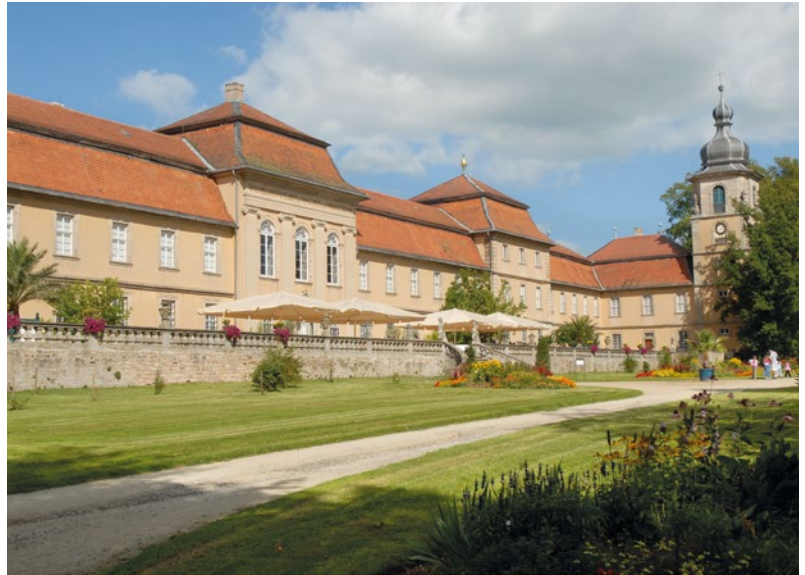
Abb. 5:
Die Südfassade vor der Instandsetzung, noch ohne Giebel und mit ockerfarbenem Putz
Foto: Kulturstiftung des Hauses Hessen

war bereits abgestimmt worden, dass die Überarbeitung der Fassaden das Ziel haben sollte, dieser wieder die Erscheinung zu geben, die sie die längste Zeit ihres Bestehens gehabt hatte. Denn die restauratorische Untersuchungen belegten, dass sowohl im Barock als auch im Klassizismus die Fassade weiß gestrichen war. Erst in den 1970er-Jahren war ein stark zementhaltiger, gelblich durchgefärbter Putz aufgetragen worden (Abb. 5). Durch die Wiederherstellung der historischen Fassadenfarbigkeit und die Rekonstruktion des Giebeldreiecks hat Schloss Fasanerie wie selbstverständlich seinen ursprünglichen Platz im Zusammenspiel mit der umgebenden Parklandschaft wiedergewonnen (Abb. 6).

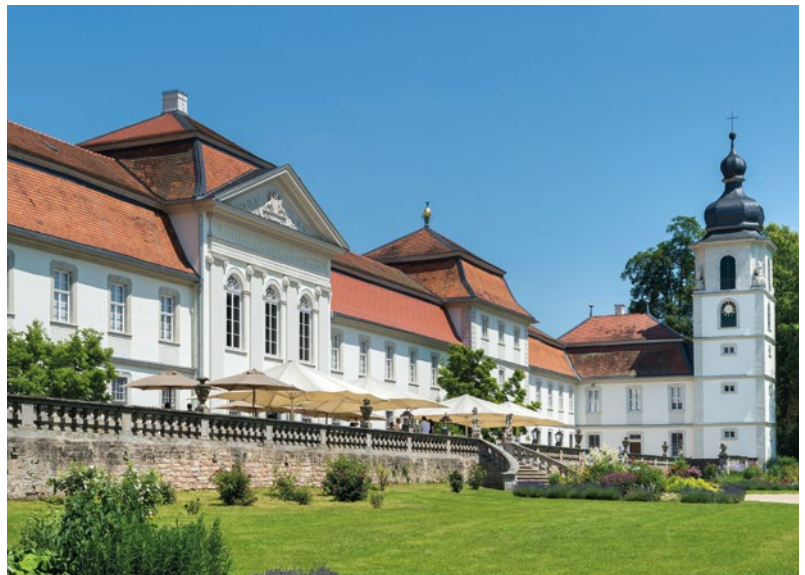
Abb. 6:
Die Südfassade nach der Instandsetzung in der ursprünglichen Putzfarbe und mit rekonstruiertem Giebel und originaler Giebelzier
Foto: R.-J. Braun, LfDH

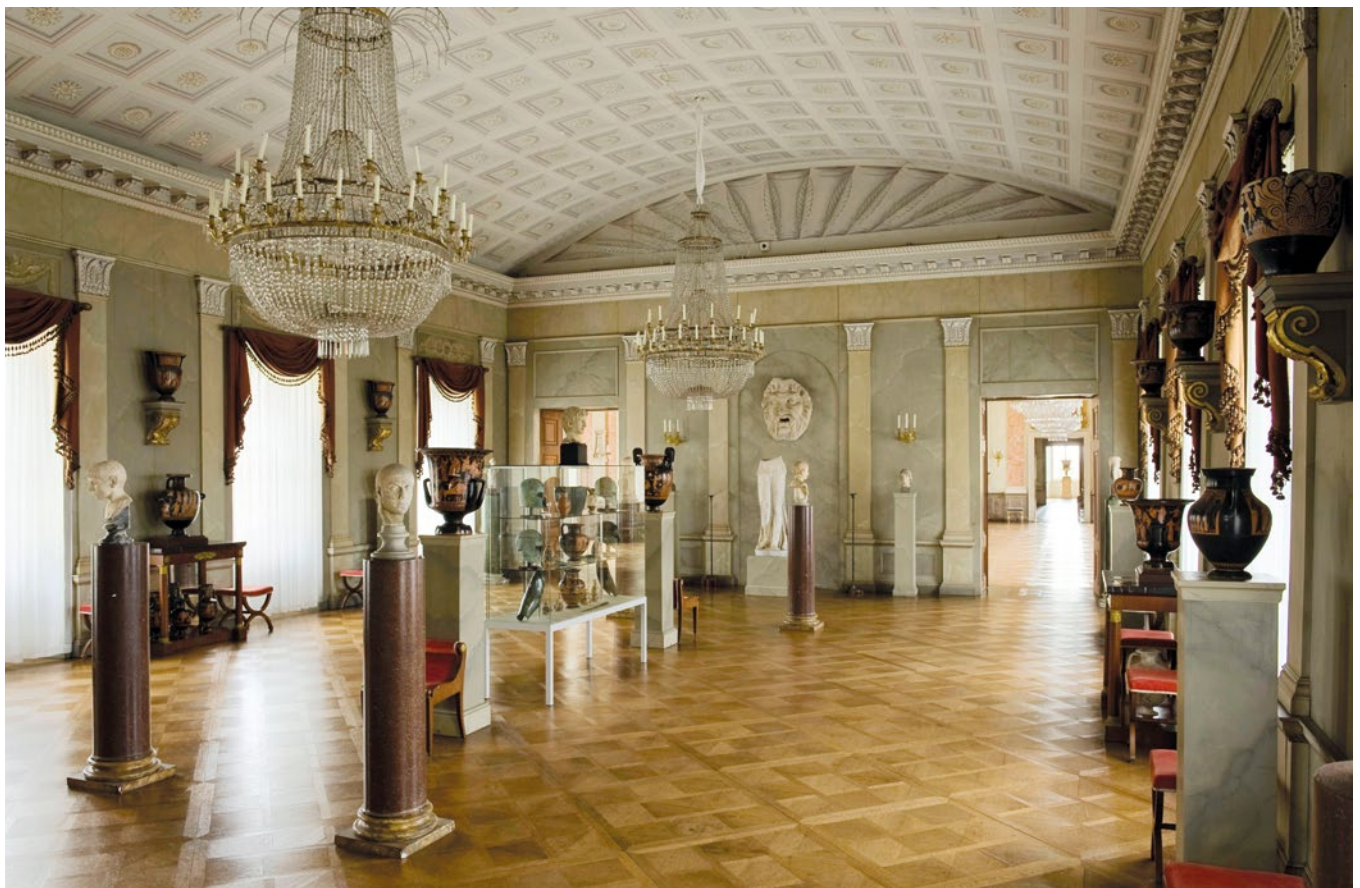
Abb. 7:
Der Antikensaal
vor der Instandsetzung
Foto: A. v. Einsiedel,
Kulturstiftung des
Hauses Hessen

Wie wichtig die Kenntnis der Baugeschichte für alle am Bau beteiligten Fachplanerinnen und -planer ist, zeigen die gut vorbereiteten und durchdachten Planungen der notwendigen statischen Maßnahmen im Dachtragwerk über dem Thronsaal und dem Antikensaal (Abb. 7). Die sogenannten kleinen Säle befinden sich nördlich und südlich des Großen Saales über dem Hauptportal. Die Dachwerke über beiden Sälen sind identisch und wohl zur gleichen Bauzeit entstanden beziehungsweise verändert worden.

Rissbildungen im Deckenbereich sowie in der Raumschale der Außenwände hatten die Befürchtung nahegelegt, dass die Dachtragwerke ihre Funktion nicht mehr zuverlässig erfüllten. Es wurde ein verformungsgerechtes Aufmaß erstellt und zusätzlich durch Bauteilöffnungen, die aufgrund der kunsthistorisch wertvollen Innenraumgestaltung von außen erfolgen musste, gravierende Schwachpunkte in der historischen Dach-

konstruktion nachgewiesen. Eingedenk der abwechslungsreichen Baugeschichte von Schloss Fasanerie suchte das planende Ingenieurbüro nach Gründen für die Schwachpunkte der Konstruktion. Dabei wurde deutlich, dass das barocke Mansarddach im 19. Jahrhundert wohl im Rahmen der Umbaumaßnahmen unter Johann Conrad Bromeis und Kurfürst Wilhelm II. erheblich verändert worden sein musste, um in den darunterliegenden Sälen eine gewölbte Decke einzubauen. Hierzu waren Dachbalken entfernt, eine bogenförmige Brettkonstruktion zur Einwölbung eingebaut und die Stuhlsäulen eingekürzt worden. Übrig blieb eine stark geschwächte Dachkonstruktion, die sich in der Durchbiegung der Mansardbalkenebene, dem Absinken des Scheitels des Tonnengewölbes und dem Ausweichen der Traufwände nach außen offenbarte.

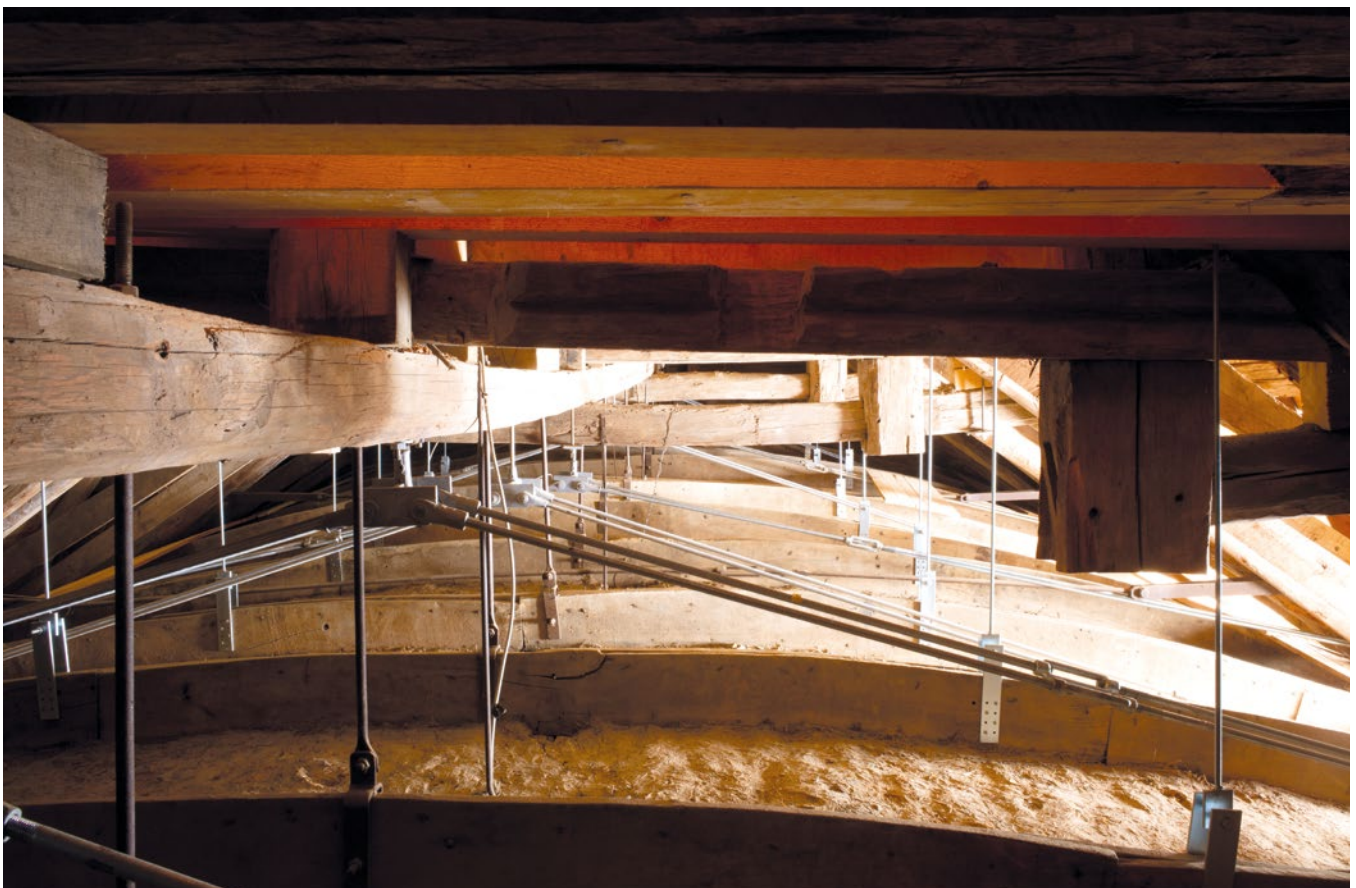
Abb. 8:
Das ertüchtigte
Tragwerk

über dem Antikensaal
Foto: M. Reith, Architekturbüro Reith-Wehner-Storch, Fulda

ebenfalls in diese Zeit datieren. Diese Kompensationsmaßnahmen verhinderten zwar den unmittelbaren Einsturz, vermochten jedoch nicht der fortschreitenden Schädigung Einhalt zu gebieten. Im Zuge der Instandsetzungsarbeiten nach dem Zweiten Weltkrieg ist zwar ein Mangel im statischen System erkannt worden, jedoch reichte der damalige Einbau einer Firstpfette nicht aus, um die Tragwerke zu konsolidieren. Um weitere Verformungen zu verhindern, wurde eine Notsicherung im Jahr 2006 durchgeführt, deren Wirkung in der folgenden Zeit mit einem Monitoringsystem überprüft wurde (Abb. 8).

Das Zurückführen der Verformungen wurde von allen Beteiligten als nicht zielführend erachtet: Zu groß war die Gefahr unkalkulierbarer Schäden am Dach- und Mauerwerk, besonders jedoch an den wertvollen Innenraumschalen. So wurde eine Konsolidierung des vorgefundenen Zustandes angestrebt. Um weiteres Auseinanderdriften der Traufwände und Absinken der Tonnenscheitel zu verhindern, wurden in allen Binderachsen über dem Thron- und dem Antikensaal Zangenkon-

struktionen angeordnet, die die Biegelast des Mansardbalkens aufnehmen. Nachspannbare Querverspannungen verhindern weitere horizontale Bewegungen der Außenwände. In einem weiteren Schritt wurden durch tierischen und pflanzlichen Befall geschädigte Holzbauteile zimmermannsmäßig repariert, zudem wurde die Deckentonne an den Gurtbögen zusätzlich gesichert.
