KIRCHENRUINE ›UNSERER LIEBEN FRAU ZUM LANDSTEIN‹ IN WEILROD-ALTWEILNAU NEUE FORSCHUNGSERGEBNISSE – AKTUELLE INSTANDSETZUNGSMASSNAHMEN

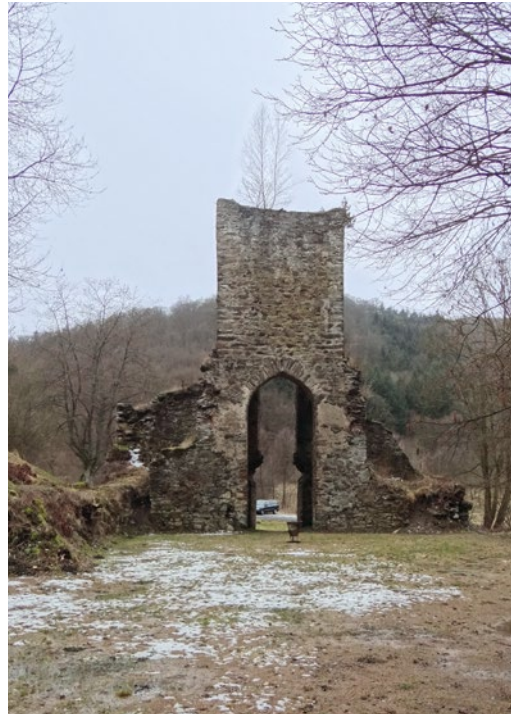
Abb. 2:
Kirchenruine
von Osten

kurz vor Beginn
der Maßnahme
im Jahr 2018

Verfall zu schützen. Leider sind, auch durch unsachgemäße Ergänzungen mit Zementmörtel, immer wieder wertvolle bauliche Befunde entfernt oder verunklärt worden (Abb. 2).

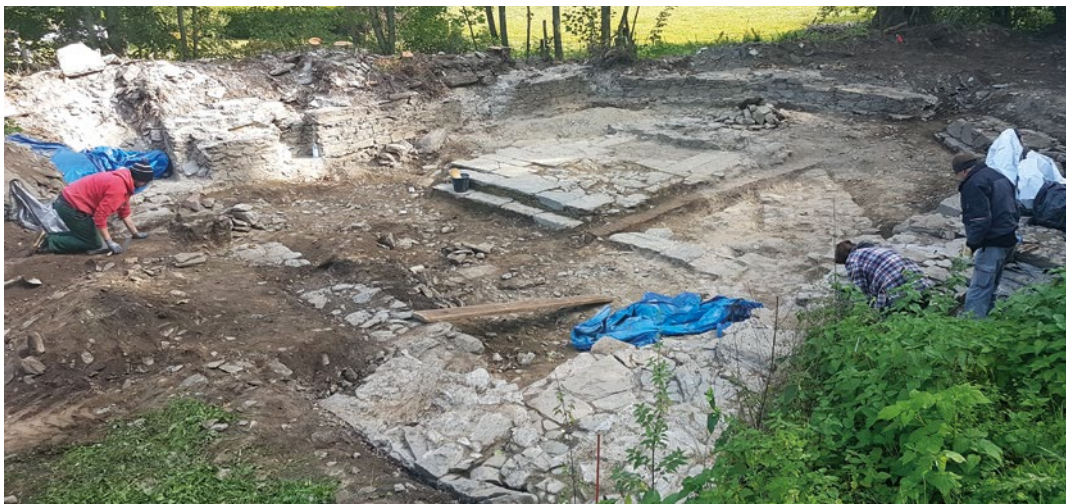
Abb. 3:
Blick von Südosten in
den ehemaligen Chor
während der Grabung
2020

deutlich wurde, dass es sich bei der vermeintlichen Chorwand lediglich um eine Stützmauer des 19. Jahrhunderts handelt, die bis heute den südlich anstehenden Hang abfängt, schloss sich die Suche nach den originalen Fundamenten an. Überraschenderweise ließ sich der eigentliche Kirchengrundriss nur wenige Zentimeter unter der Grasnarbe nachweisen und hat seither zahlreiche und völlig neue Details zur Bauhistorie erbracht (**Abb. 3**): Die Kirche besaß demnach ein 17 x 12 m großes Langhaus, dessen östlicher Abschluss von einem fünfseitigen Chor von 19 x 9 m Ausmaß gebildet wurde. An der Nordseite des Langhauses gaben sich die Grundmauern einer fünfseitigen Sakristei zu erkennen, deren qualitätvolles Mauerwerk sich in den umgebenden Schutthanhäufungen noch bis zu einem halben Meter erhalten hat. Im Chorinneren konnten Fundamente eines weiteren Chores mit gepflastertem Altarraum nachgewiesen werden, denen sich möglicherweise auch Fundamentreste entlang der Südwand des Langhauses zuordnen lassen. Die Ausgräber vermuten hier einen etwas kleineren Vorgängerbau, den man aufgrund seiner Form und einiger Keramikfragmente wohl ins mittlere 14. Jahrhundert datieren kann. In den beiden östlichen Ecken des Langhauses fanden sich sekundär verbaute Fundamente ehemaliger Seitenaltäre, während weitere Fundamentreste unterhalb des Langhausbodens bislang keinerlei Bezug zum Kirchenbau aufwiesen. Möglicherweise wurden hier Überreste eines weiteren Vorgängerbaus der Kirche angeschnitten, der noch älter und damit vor die Mitte des 14. Jahrhunderts zu setzen wäre. Die Archäo-

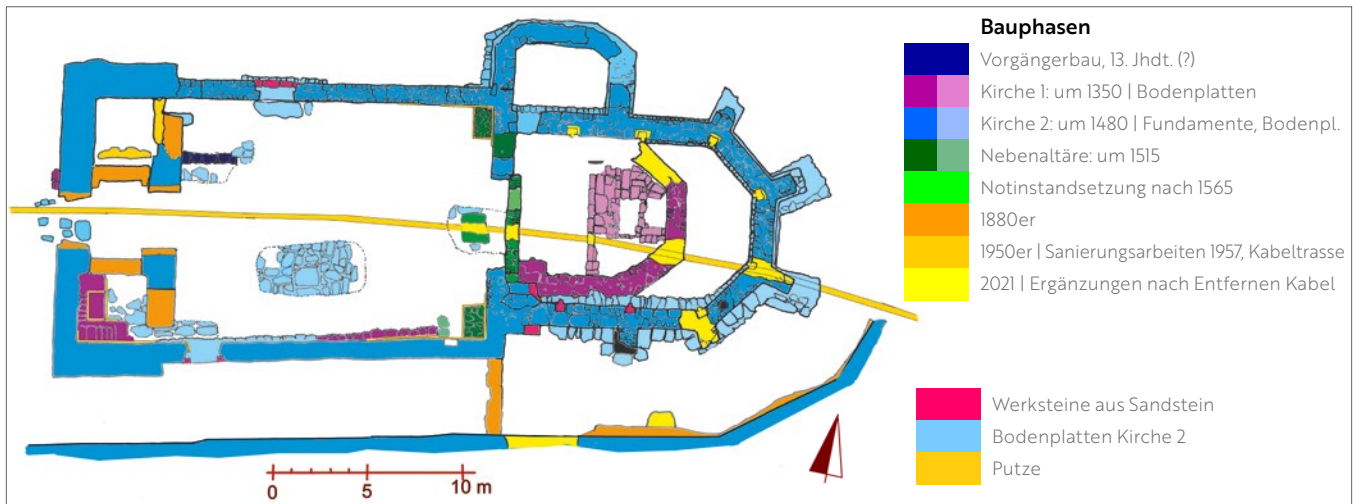
Abb. 4: Bauphasenplan, 2022

logen gehen in Hinsicht auf den Ursprung des Namens ›Landstein‹ davon aus, dass der Kirche möglicherweise ein turmartiger Wehrbau vorgegangen sei, der sich an dieser Stelle des Langhauses zur erkennen gibt (**Abb. 4**).

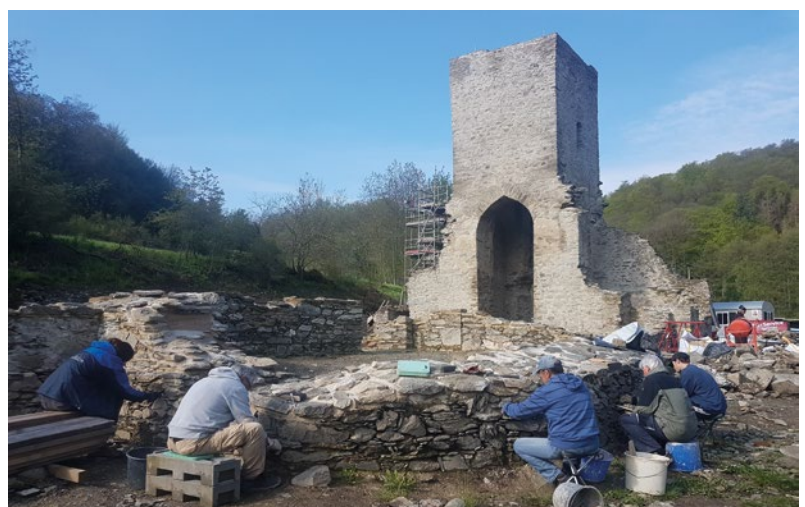
Abb. 5: Blick von Nordosten

nach Beendigung der
Maßnahme am West-
bau während der Ver-
fügung des Chores und
der Sakristei
Foto: Büro für Burgen-
forschung Dr. Zeune

Bei dem noch hochaufragend erhaltenen Westbau wurde zunächst das Entfernen von schädlichem Bewuchs als vordringlich erachtet. Wo es ohne größeren Eingriff in die Substanz möglich war, schloss sich auch ein Teilaustausch der Zementmörtel an. An der Mauerkrone des Turmes konnte ein Auseinandertriften der Turmecken nur durch eine statische Sicherung mittels Verankerungen und Verpressungen behoben werden. Die Sicherung und Wiederherstellung der Mauerkronen und Flanken mit einer funktionierenden Wasserführung war wesentlich: Nach ausführlichen Diskussionen hatte man sich bei der Mauerkrone für eine dezente und langlebige Abdeckung aus Bleiblech entschieden. Die Verfüllung von Rissen und Hohlräumen mit angepasstem Mörtel bis hin zur Konservierung der noch in Resten vorhandenen historischen Putze und Mörtel schloss sich an (**Abb. 5**). Nach der Entschuttung der südlichen Seitenkammer konnten noch umfangreiche Reste von historischen Putzen entdeckt werden, die aufwendig zu konservieren sind. Um diese bedeutenden Befunde nachhaltig vor der Witterung zu schützen, wird durch das Aufbringen eines transparenten Glasdachs hier die einzige bauliche Ergänzung vorgenommen. Vor dem historischen Zugang schützt eine Gittertür zukünftig vor Vandalismus.
